Atteviks Jönköping, ny Audihall

# Miljöteknisk undersökningsrapport

Miljöteknisk markundersökning av Atteviks på Cyklopen 11, Jönköpings kommun

Datum: 2019-06-10

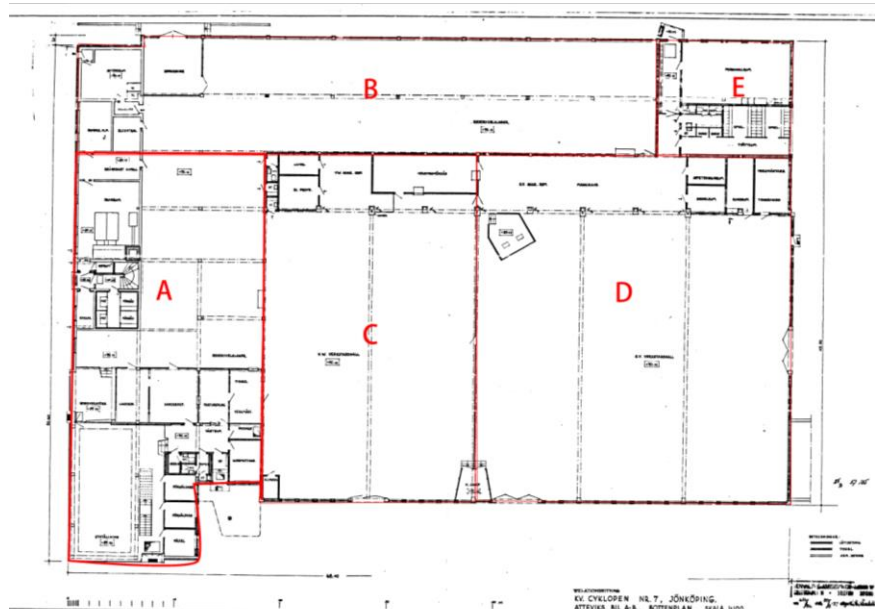
**Bild 5.** Ritning över rumsindelning av byggnaden i delområde 1, med indelning efter de olika verksamhetstyperna som förklaras i texten.

- A. Idag nyttjas lokaldelen för bilförsäljning, kontor och konferens. Delen renoverades år 2000. Tidigare har denna del också nyttjats för reservdelslager, soprum och pannrum med en oljecistern för uppvärmning. Idag är cisternen nedskuren och borttagen.

- B. Idag nyttjas för bilförsäljning samt kontor. På 1950-talet var detta godsmottagning och förvaring av reservdelar samt bränsle på fat. Del av byggnaden utgör även skyddsrum.

- C. Idag lokaler för bil- och lastbilsverkstad, försäljning och kundmottagning. När försäljningen av personvagnar ökade blev ytan mer anpassad för detta ändamål. Idag nyttjas den enbart för försäljning av personbilar.

- D. Lastbilsverkstad och försäljning av lastbilar. I lokaldelen har det även funnits ett dieselrum och ett avfettningsrum. Idag syns inga spår av dessa verksamheter. Utrymmet nyttjas för försäljning av personbilar.

- E. Området nyttjas idag som kontor och personalutrymmen. Tidigare var detta omklädningsrum och personalrum.

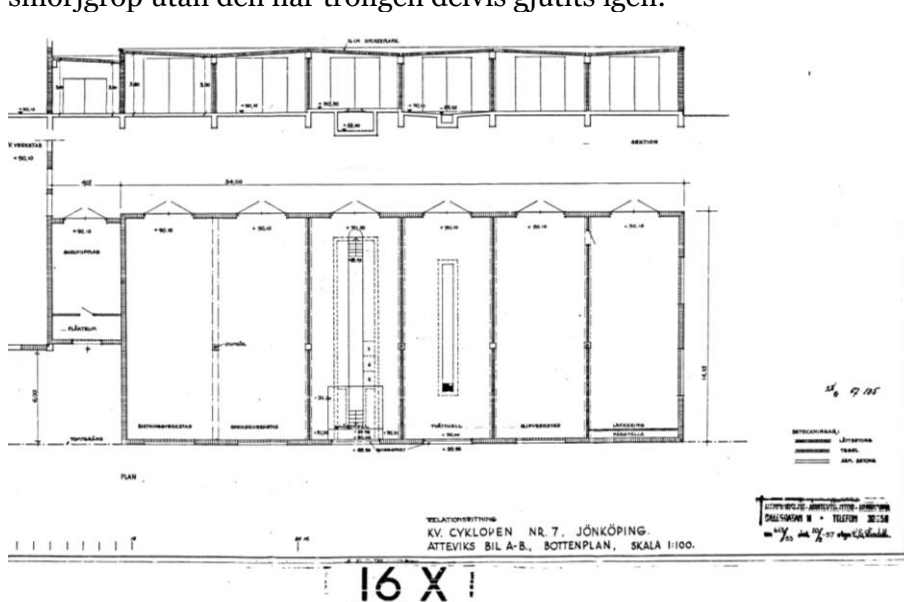
- F. På en ritning från 1957 kan man utläsa att denna byggnad nyttjats till (från väster till höger) som ritningsverkstad, snickeriverkstad, smörjhall (grop), tvätthall, slipverkstad och lackering, se bild 6. Idag syns ingen smörjgrop utan den har troligen delvis gjutits igen.

Bild 6. Ritning över rumsindelning av byggnaden i delområde 2, med indelning efter de olika verksamhetstyperna som förklaras i texten.

- G. Ytan har nyttjats för uppställning av personbilar och mindre lastbilar. Ytan har delvis satt sig jämfört med intilliggande byggnaderna. År 2003 schaktades området ut och justerades upp. Här går även en kulvert med el och optofiber mellan husen till valvbyggnaden.
- H. Delområdet består av ett kallförråd som sedan lång tid tillbaka använts till däckförvaring. Här har också reservdelar förvarats samt fat med

- I. Huset (ofta kallat "21:an") byggdes till som chassiverkstad för lastbilar. På en ritning från 1971 finns utrymmen för bilhandel samt verkstadsdel. I ena hörnet, mot Knektadammen, låg en billack med två sprutboxar samt två torkugnar med färgförråd i källarplan. Idag är troligen lackboxarna övergjutna.

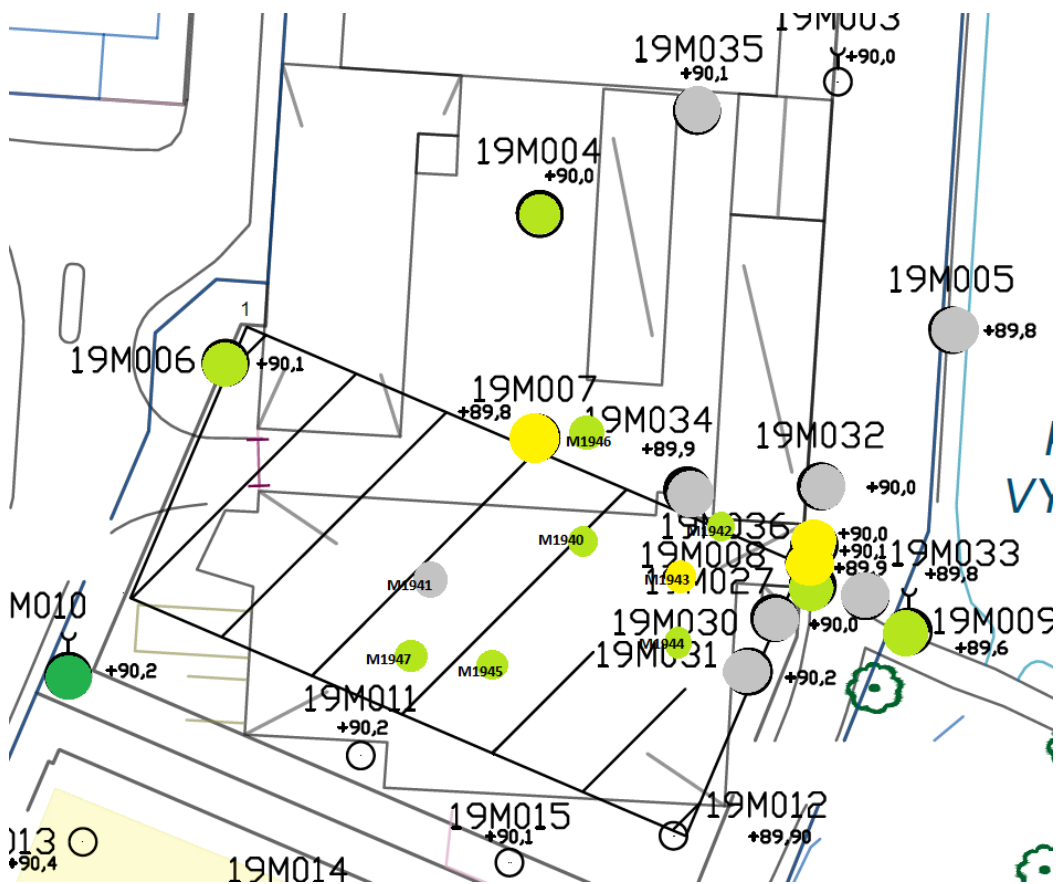
Toluen men även bensen, etylbensen, xylene förkommer ofta i ångfas. De kan ofta vara svåra att detektera i markprover så därför kompletterar man vanligtvis med grundvattenprover. KM-nivån för toluen är satt för skydd av markmiljö och MKM-nivån är satt för skydd av grundvatten. För bensen är skydd av grundvatten styrande i båda nivåerna.

Koppar binder ofta till jordpartiklar och har påverkan på markmiljön. Att människor som vistas i lokalerna skulle påverkas är dock inte sannolikt då riktvärdet för påverkan av människor ligger betydligt högre än MKM.

**Bild 8.** En översiktlig bild över föroreningsnivåerna i mark i område 2. Mörkgrönt är halter mellan MRR-KM, ljusgrönt är halter mellan KM-MKM och gult är halter över MKM, grått har halter under MRR. (För svart ring utan fyllning finns inga miljöprover)

Området kommer att hårdgöras med asfalt eller bebyggas med parkeringshus med möjlighet till bostäder ovan därav bedöms åtgärdsnivån utgå från KM. Om KM tillämpas strikt behöver sanering genomföras men då flera avvikelser mot det generella scenariot kan ses kan platsspecifika riktvärden komma att beräknas. Se tabell 11 för en översiktlig bild av föroreningsituationen. Fler prover kan bli nödvändiga beroende på var installationer ska göras för att avgöra hur massorna ska hanteras.
