Tolust Estate AB och Munksjö Sweden AB

SÖDRA MUNKSJÖOMRÅDET

Miljöhistorisk inventering avseende verksamhetslokaler och fastighet på Munksjö Paper AB:s verksamhetsområde söder om Bygatan

**Jönköping 2008-01-25
SWECO VIAK AB**

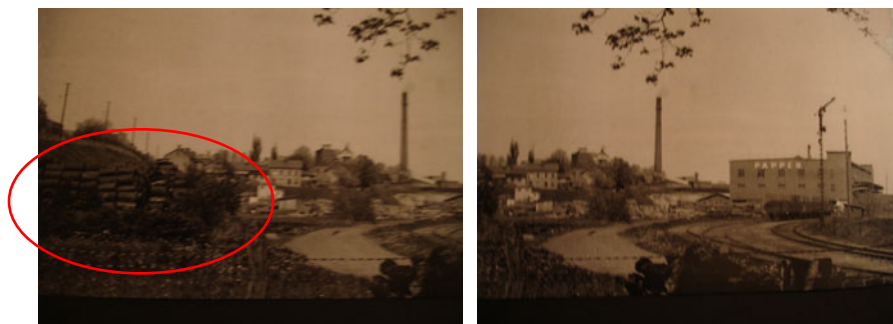
Det har framkommit bilduppgifter på att det har förekommit någon form av upplagsverksamhet på den sydvästra delen av området, se [figur 4](#). Det går inte att, utifrån fotografiet, säga vad för slags upplag det handlar om, men det antas vara någon form av tomfat.

Figur 4. Foto taget söderifrån år 1950. På bilden syns ett förmodat upplag av tomfat (inringat) samt södergaveln på byggnad 134 (Munksjö museum).
