Tolust ETT AB och Munksjö Sweden AB

SÖDRA MUNKSJÖOMRÅDET

Översiktliga miljötekniska markundersökningar – fältrapport

**Jönköping 2009-05-14
Sweco Environment AB
Vatten & Miljö, Jönköping**

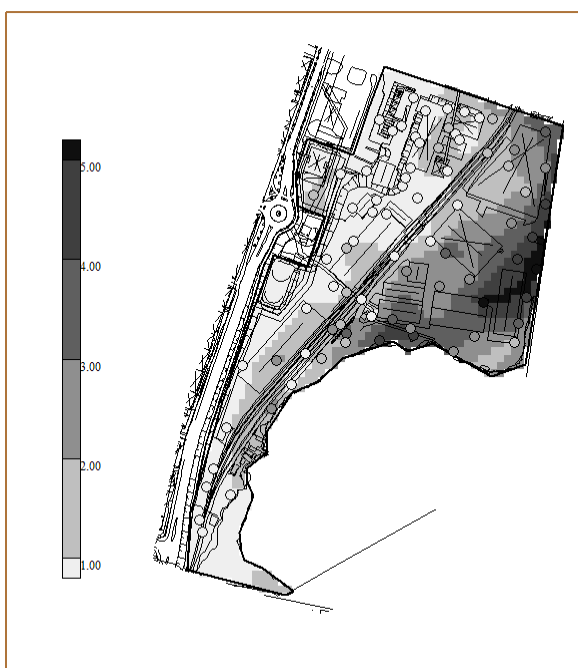
Figur 4 Fyllningens mäktighet inom undersökningsområdet

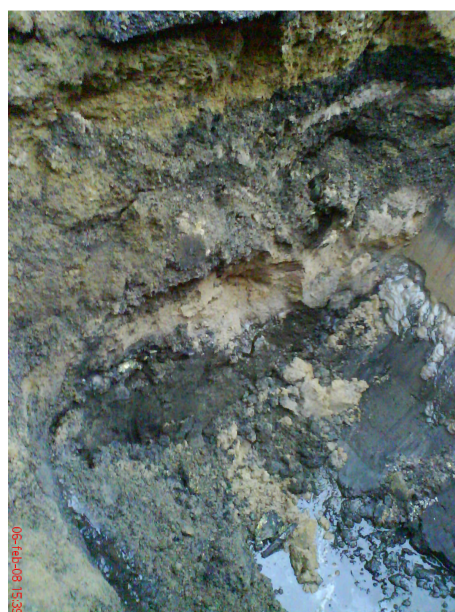
Även inom utfyllnadsområdet öster om järnvägsspåret domineras fyllningen av sandfraktioner, men ställvis har det påträffats mesa, organiskt material, slagg, tegel och i något fall metallskrot. Mesan har främst påträffats i den nordöstra och östligaste delen av utfyllnadsområdet. I ett flertal provtagningspunkter och provgropar har noterats olje- och tjärlukt. Vid provgropsgrävning kunde konstateras att fyllnadsmassorna är tydligt skiktade, se [figur 5](#).

Figur 5 Tydliga skikt i provgrop i utfyllnadsområdet
(foto: H Wennerberg)

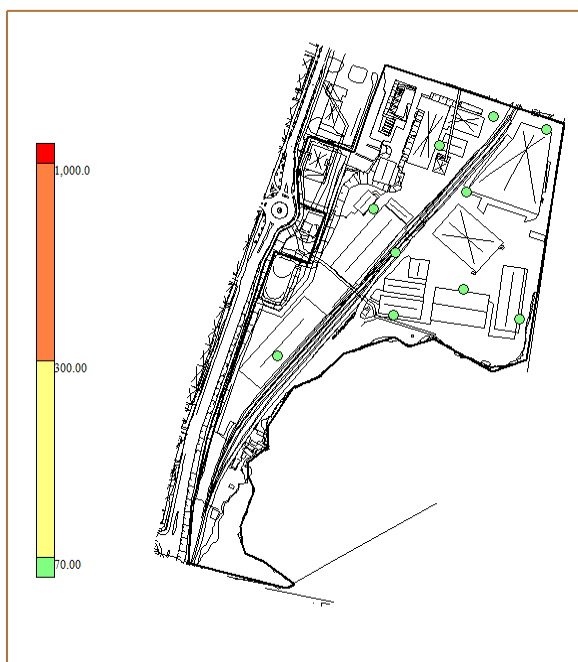
Utifrån visuell kontroll av innehållet av stenkolstjära i asfalt skickades totalt tio asfaltsprover på analys på laboratorium med avseende på PAH. Proverna valdes ut från provtagningspunkter fördelade över undersökningsområdet (se figur 6). Resultatet av denna analys visar på halter som i samtliga fall understiger värden från Svenska kommunförbundet (2004), tabell 3.

Figur 6 Översikt över provtagningspunkter för asfalt. Färgskalan anger uppmätt halt PAH16 (mg/kg TS) i dessa asfaltprover

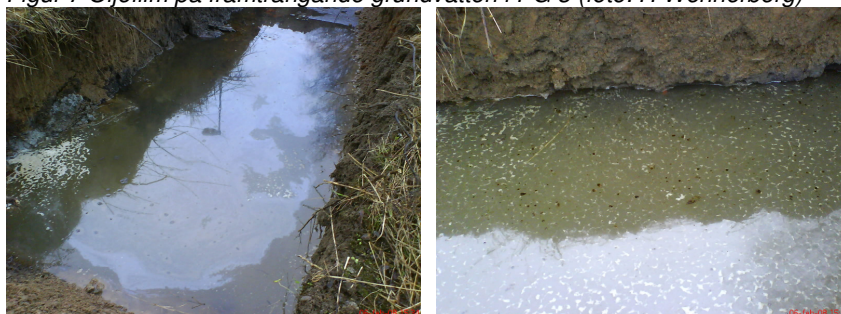
Okulär kontroll av grundvattnet i ett antal grävda provgropar visade på oljefilm i t ex två av groparna PG3, se figur 7.

Figur 7 Oljefilm på framträngande grundvatten i PG 3 (foto: H Wennerberg)
