Miljöteknisk markundersökning på fastigheten Kortebo 4:9  
Jönköpings kommun

Bostads AB Vätterhem  
Jönköping

| Rapport nr | 19-1105_B1 |

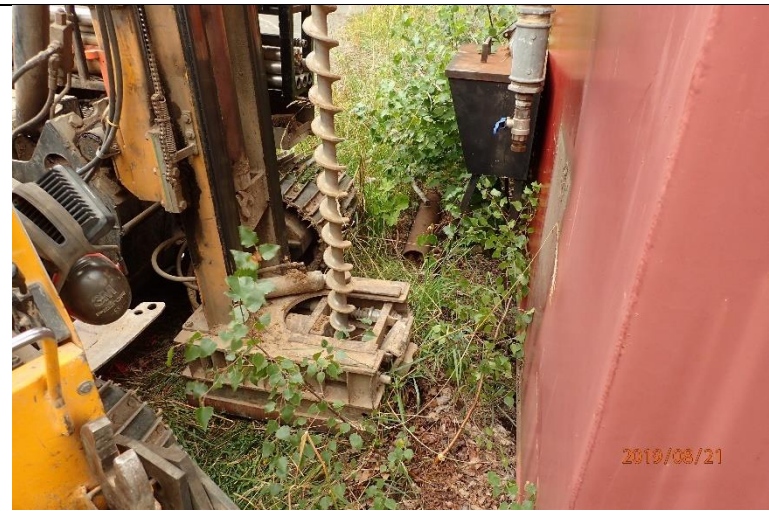
| | <p>Provpunkt GV1 nära oljeledning på 32-kbm oljetanken.</p> <p>Inget grundvattenrör satt p.g.a. markens beskaffenhet, hårt och stenigt.</p> <p>Här påvisades förhöjd halt av zink med XRF-analys i ytligt prov, se tabell 4, GV1_yta. Bedöms som halt över MKM i ytan.</p> |

Schaktsanering med provtagning behöver utföras i områdena runt provpunkterna GV1, GV2, J7 och J11 för att bestämma föroreningarnas utbredning och säkerställa att föroreningarnas avlägsnas så att riktvärdena för känslig markanvändning uppnås.

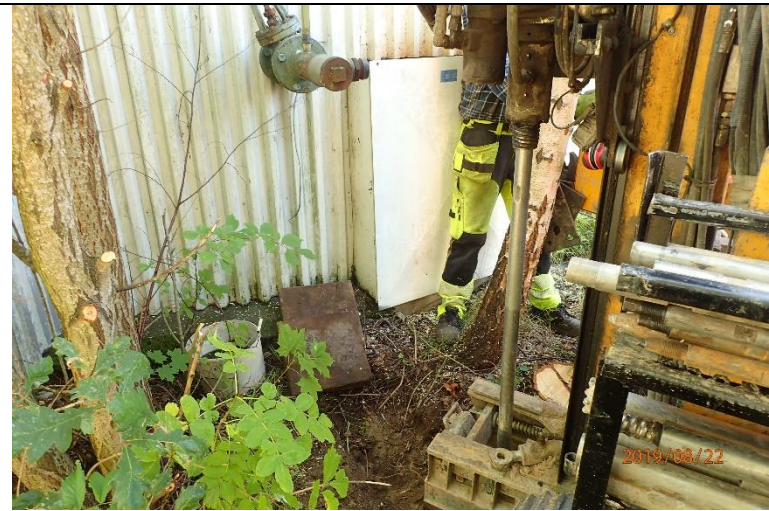
Området kring oljepåfyllningen på den stora cisternen (GV2) uppvisar föroreningshalter över riktvärdena för KM

| | <p>Provpunkt GV2 nära oljepåfyllningen på 250-kbm cisternen.</p> <p>Inget grundvattenrör satt p.g.a. markens beskaffenhet, hårt och stenigt.</p> <p>Här påträffades barium, bly och zink i halter som överskrider KM.</p> |

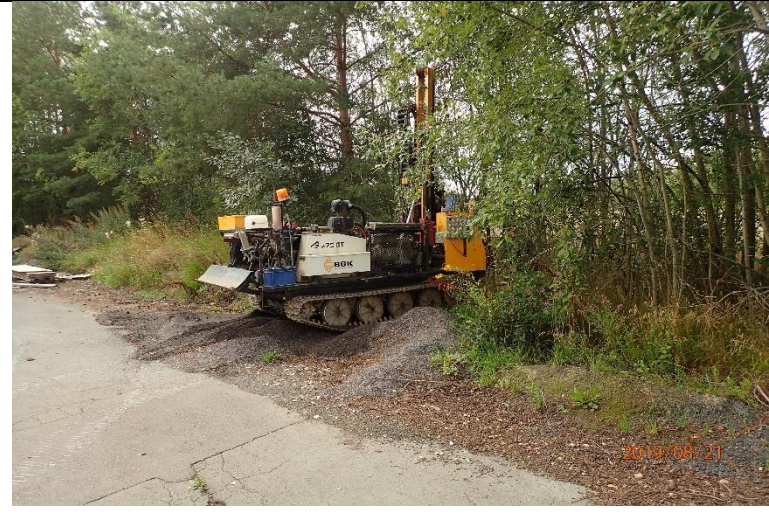
| | <p>Provpunkt GV3, referensprovpunkt. Grundvattenrör sattes men grundvattennivån nåddes ej. Platsen bedöms som opåverkad.</p> |

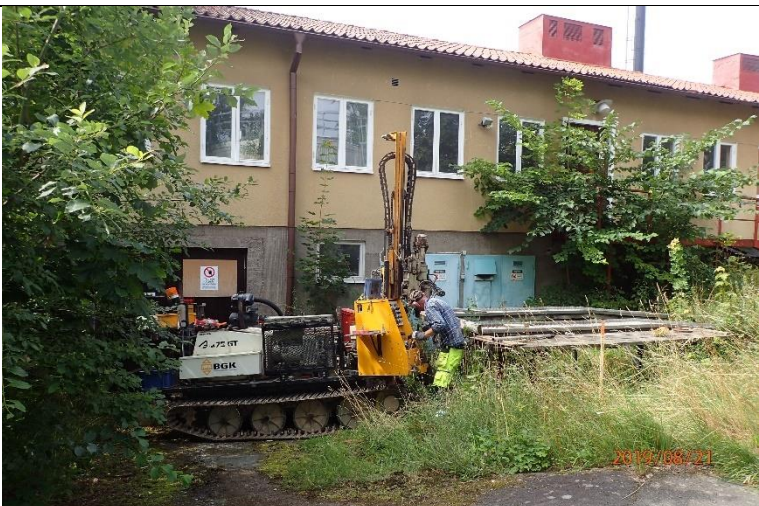
Resultaten av undersökningen visar att föroreningssituationen i undersökta punkter på fastigheten genomgående är mycket låg, med undantag för området runt fordonsrampen (provpunkt J7) där alifater har påvisats och området för tidigare utpekad askhantering (J11) samt området GV1 vid oljetanken som har påvisat föroreningar i halter över riktvärdet för MKM.

| | <p>Provpunkt J7 vid fordonsrampen där spår av oljespill syntes i närheten.</p> <p>Här påträffades alifater C16-C35 i en halt om 1300 mg/kg Ts, vilket innebär halt över MKM</p> |

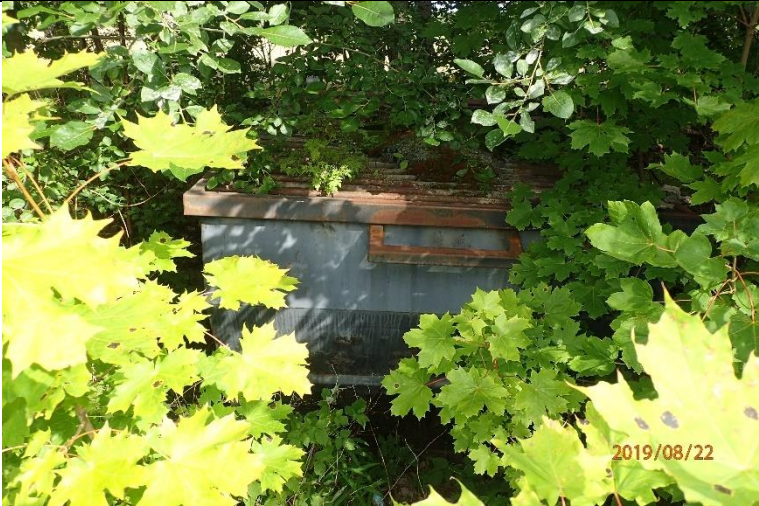
Av analysresultaten framgår att det endast är ytligt tagna prover som uppvisar föroreningar och då i låga halter. Avvikande är prov J7\_Yta som uppvisar oljeförorening och J11\_Yta som uppvisar förhöjd bariumhalt.

| | <p>Provpunkt J11, ytliga markprover runt containern där askhantering sägs ha förekommit, i norra delen av fastigheten.</p> <p>Här påträffades barium i en halt om 780 mg/kg Ts, vilket innebär halt över MKM</p> |
