Tolust ETT AB och Munksjö Sweden AB

## **SÖDRA MUNKSJÖOMRÅDET**

**Översiktliga miljötekniska markundersökningar – fältrapport**

**Jönköping 2009-05-14**  
**Sweco Environment AB**  
**Vatten & Miljö, Jönköping**

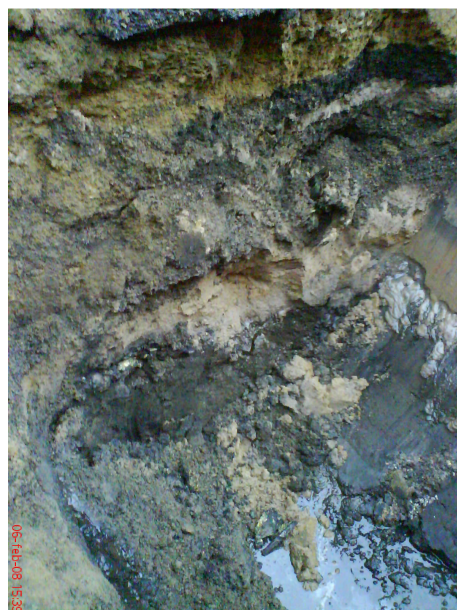
Även inom utfyllnadsområdet öster om järnvägsspåret domineras fyllningen av sandfraktioner, men ställvis har det påträffats mesa, organiskt material, slagg, tegel och i något fall metallskrot. Mesan har främst påträffats i den nordöstra och östligaste delen av utfyllnadsområdet. I ett flertal provtagningspunkter och provgropar har noterats olje- och tjärlukt. Vid provgropsgrävning kunde konstateras att fyllnadsmassorna är tydligt skiktade, se [figur 5](#).

*Figur 5 Tydliga skikt i provgrop i utfyllnadsområdet  
(foto: H Wennerberg)*

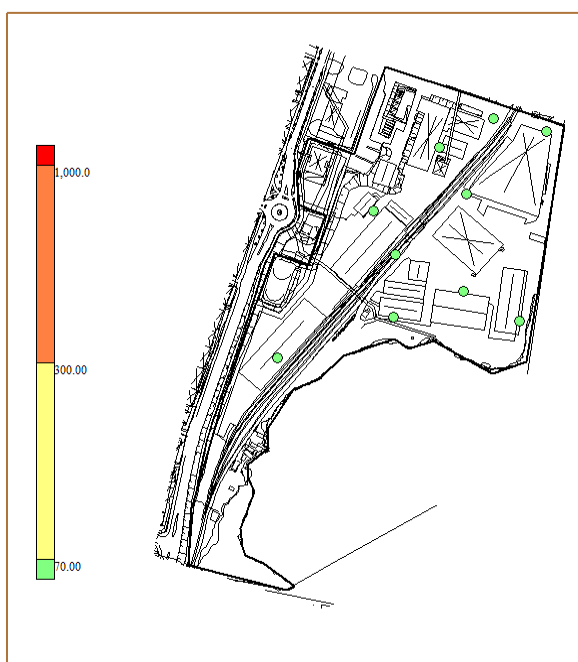
Utifrån visuell kontroll av innehållet av stenkolstjära i asfalt skickades totalt tio asfaltsprover på analys på laboratorium med avseende på PAH. Proverna valdes ut från provtagningspunkter fördelade över undersökningsområdet (se figur 6). Resultatet av denna analys visar på halter som i samtliga fall understiger värden från Svenska kommunförbundet (2004), tabell 3.

*Figur 6 Översikt över provtagningspunkter för asfalt. Färgskalan anger uppmätt halt PAH16 (mg/kg TS) i dessa asfaltprover*

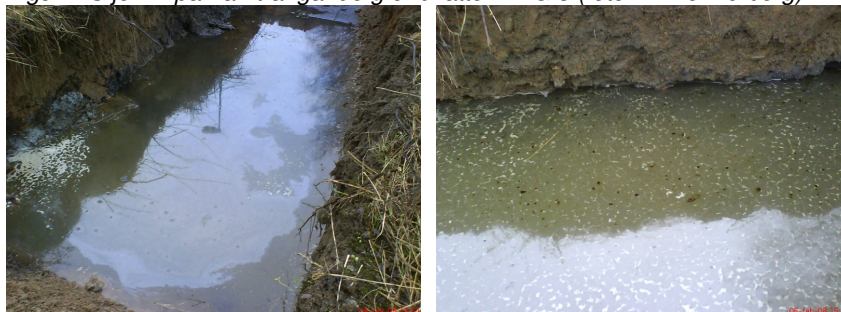
Okulär kontroll av grundvattnet i ett antal grävda provgropar visade på oljefilm i t ex två av groparna PG3, se figur 7.

*Figur 7 Oljefilm på framträngande grundvatten i PG 3 (foto: H Wennerberg)*
