SÖDRA MUNKSJÖOMRÅDET

Miljöhistorisk inventering avseende verksamhetslokaler och fastighet på Munksjö Paper AB:s verksamhetsområde söder om Bygatan

Jönköping 2008-01-25
SWECO VIAK AB

Uppdragsnummer 1203319000

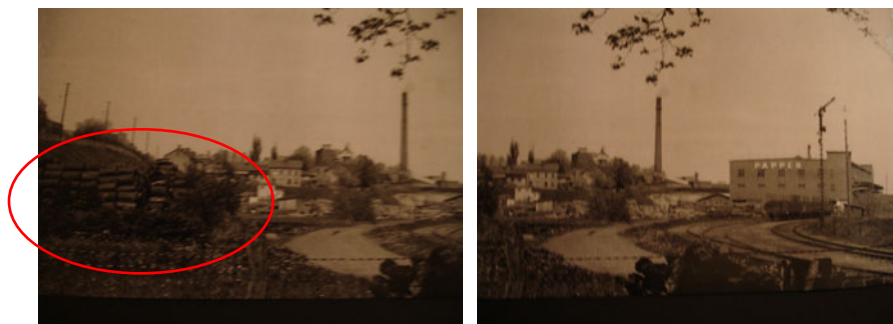
Det har framkommit bilduppgifter på att det har förekommit någon form av upplagsverksamhet på den sydvästra delen av området, se [figur 4](#). Det går inte att, utifrån fotografiet, säga vad för slags upplag det handlar om, men det antas vara någon form av tomfat.

Figur 4. Foto taget söderifrån år 1950. På bilden syns ett förmodat upplag av tomfat (inringat) samt södergaveln på byggnad 134 (Munksjö museum).
