Utredning grundförhållanden Ahlstrom-  
Munksjö AB:s intagsledning under ny  
genomfartsled - John Bauersgatan

JÖNKÖPINGS KOMMUN

2024-05-16

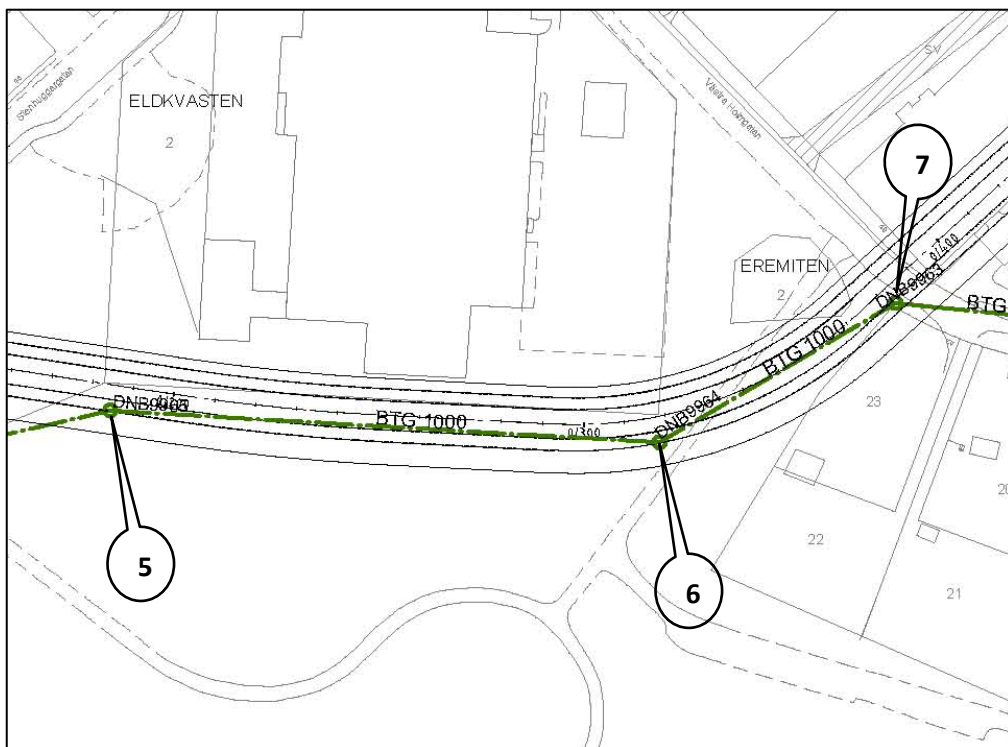
Den aktuella delen av ledningen består av betong mellan gatusektion 0/200 och 0/390 (mellan brunn 5 och brunn 7) med dimension 1000 mm. Även öster om brunn 7, mot Rocksjön skall ledningen bestå av betong med dimension 1000 mm. Väster om brunn 5, mot Munksjön, är ledningen utförd av glasfiberarmerad plast (GAP) med dimension 1000 mm.

Figur 5 Aktuell sträcka av intagsledningen i grönt med nya John Bauersgatan i bakgrunden.

Ledningen anlades med varierande täckningsdjup mellan som mest 2,6 m i västra delen och knappt en meter i östra delen och med en låg lutning, motsvarande 0,6 %. Utifrån inmätta höjdförhållanden har marknivån längs sträckan höjts sedan ledningen anlades, från ca +88,8 till +89,9 m.ö.h. i de lägre partierna i öster och från ca +90,8 till +92,11 m.ö.h. i de högre partierna i väster. Täckningsdjupet bör därmed generellt ha ökat med någon meter till som mest ca 3,6 m i västra delen av sträckan. Sannolikt har detta inträffat i samband med utfyllnad för anläggandet av Kålgårdsparken i början på 2000-talet.

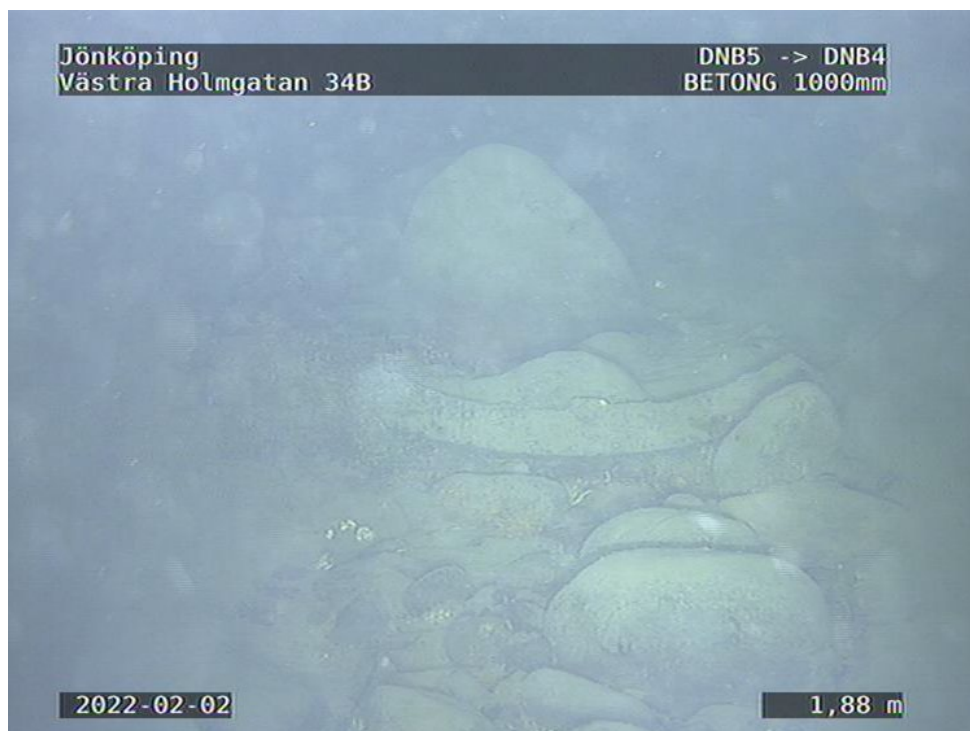
Sammanfattningsvis har hela den aktuella sträckan mellan brunn 5 och brunn 8 kunnat filmas utan några hinder. Inget anmärkningsvärt vad beträffar lednings-skarvar och skickat på ledning i övrigt har noterats. Cirka två meter väster om brunn 5 har filmning avbrutits p.g.a. större stenar och sediment i röret. Bedömningen var att hinder vid brunn 5 utgjorde mer än 30% av ledningens diameter.

Figur 6 Foto invändigt intagsledningen cirka 2 meter väster om ("nedströms") brunn 5 som visar stenar med mera som utgör stopp för filmningen.

Riskerna med att behålla ledningen i sin nuvarande utformning under John Bauersgatan anses för stora. Ur ledningsägarens perspektiv rekommenderas att ledningen flyttas ut från gatuutrymmet inför det att gatan anläggs. På så sätt kan den nya ledningen anläggas samtidigt som den befintliga är i bruk och driftsavbrott kan hållas kortvarigt. Ledningen kan förläggas under eller parallellt med gasdräneringsdike som tidigare föreslagits utmed gatan. Riskerna med deponigas i ledningen hanteras genom att ledningen hålls tät och kontinuerligt är vattenfylld, men ska inte underskattas. Dock finns ingen egentlig större skillnad i detta avseende jämfört med dagens situation.

Ledningen utförs företrädesvis med helsvetsat PE rör med dimension 1000 enligt aktuella föreskrifter i AMA Anläggning 20. Eventuellt kan ledningsarbetet utföras utan några ytterligare särskilda grundförstärkningsarbeten mer än ledningsbädd och små lokala urgrävningar eftersom sträckan söder om gatan mestadels
