# Utvärdering av belysning Österängen

*UPPFÖLJNING AV BELYSNINGSFRÅGOR FRÅN MEDBORGARDIALOGEN*

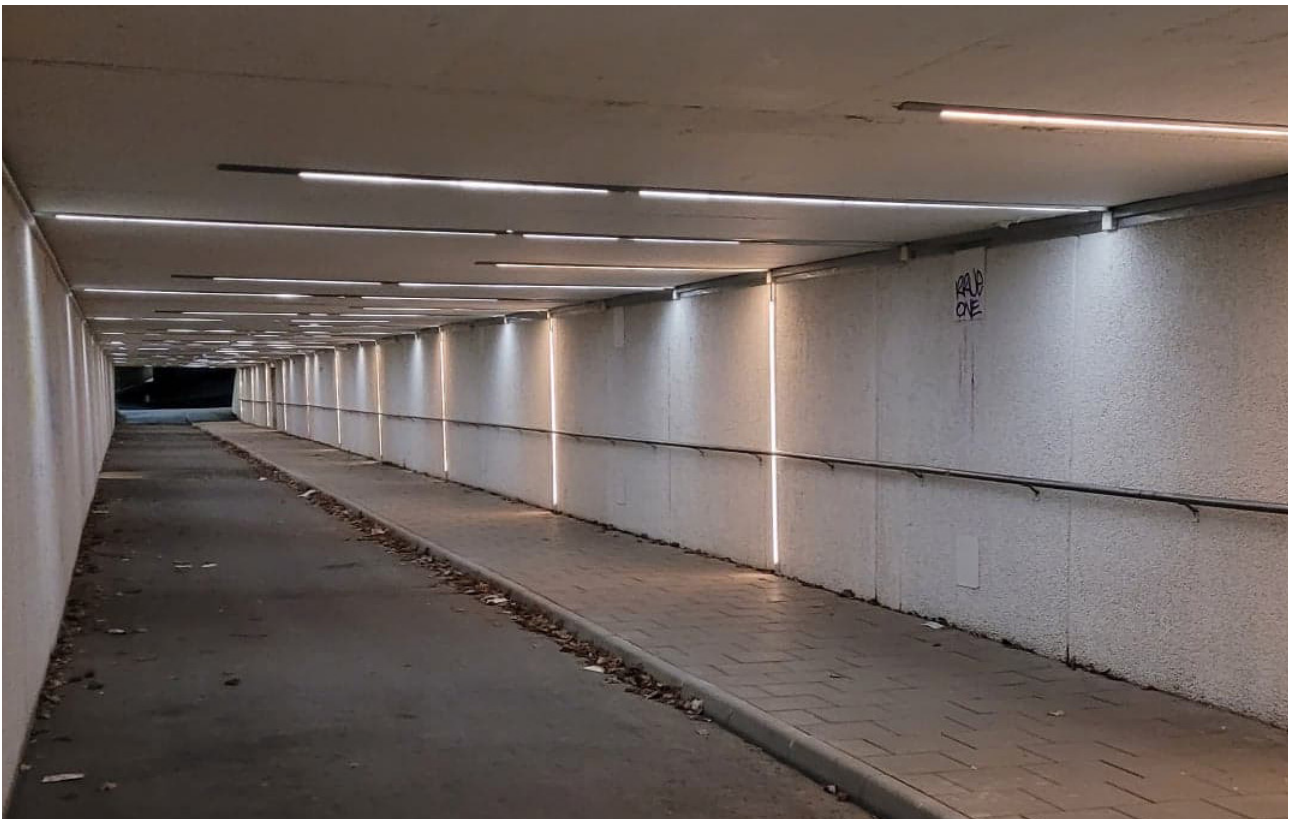
Nattetid upplevs ljusnivån i tunneln som lagom hög. Det känns tryggt att gå genom tunneln och man ser personer bra på långt avstånd. Den främsta anledningen till att tunneln upplevs som otrygg när det är mörkt är dess längd och utformning, inte dess belysning. Ljusnivån är bra och ger ett jämnt och behagligt ljus spritt i hela tunneln. Belysningslösningen i form av varierade linjer tvärs tunnelns riktning i olika färgtemperaturer livar upp den annars monotona tunneln.

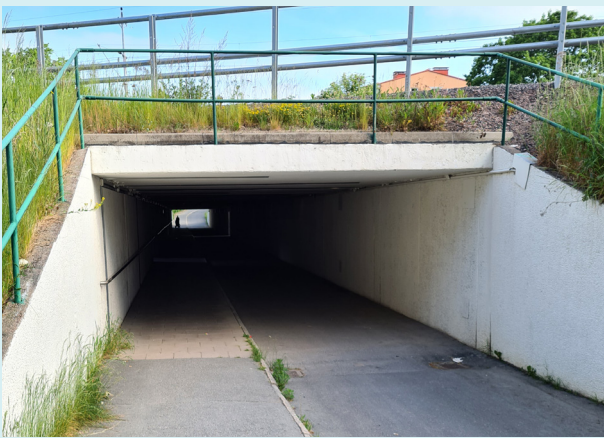
I dagsljus upplevs tunneln så mörk i förhållande till omgivningen att endast människor i tunneln enbart uppfattas som silhuetter. Kontrasterna mellan tunnelbelysningen och dagsljuset är extremt hög och det kan vara svårt att få belysningen till en tillräckligt hög nivå för att jämna ut detta. Ett alternativ är att belysningens ljusnivå närmast tunnelmynningarna höjs för att åtminstone minska kontrasterna.

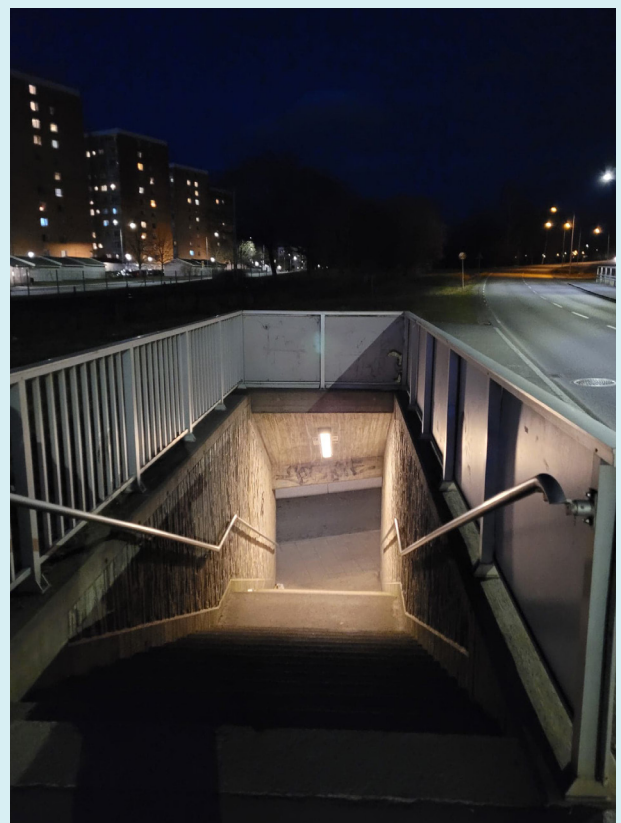
Det är ett problem att personer upplever tunneln som otäck. Däremot är det troligtvis inte belysningen som är problemet egentligen, utan snarare att den är lång i kombination med folks föreställningar om att allt blir mer obehagligt på kvällen. Tunneln upplevs faktiskt mycket ljusare och trevligare kvällstid jämfört med dagtid.

Även om belysningen inte är problemet kan det ändå fungera att använda belysning på ett annat sätt för att uppnå någon form av lösning. Till exempel är ett sätt att använda sig av färgat ljus.

För att minska känslan av att tunneln är så smal kan man överväga att dela upp tunneln i olika färgsektioner med hjälp av ljus. Detta påverkar ögat tolka tunneln som bredare.

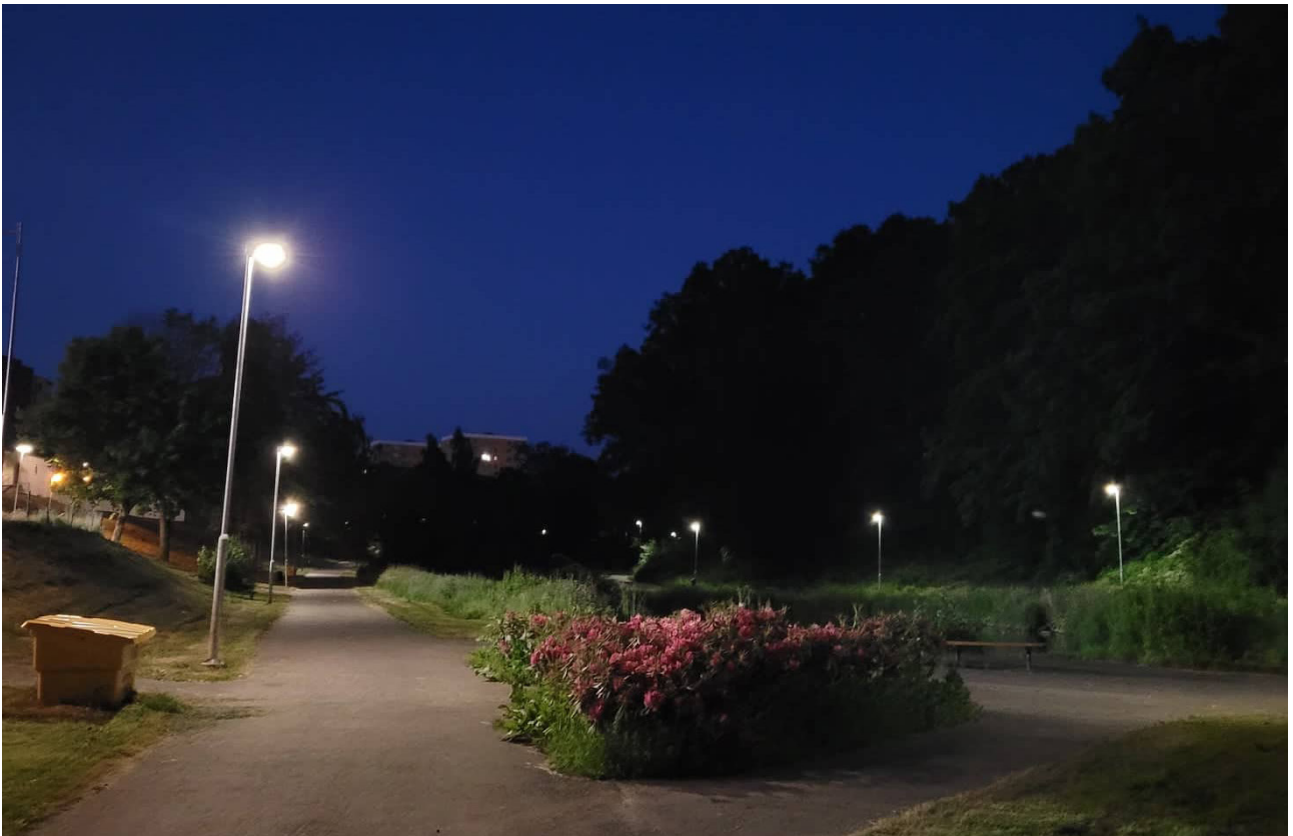
Den vegetation som finns i ravinen är relativt storvuxen och yvig. Dagtid passar denna vegetation med områdets karaktär och bidrar till en känsla av att man befinner sig i naturen. Kommentarer från medborgardialogen visar dock på att växtligheten bidrar till stor otrygghet under dygnets mörka timmar.

Nattetid upplevs växtligheten på håll som en mörk vägg och ger ett obehagligt intryck. Däremot känns inte närliggande buskar som att de påverkar tryggheten. På vintern kan tänkas att buskage på västsidan av ravinen blir väldigt mörka då de inte har ljusreflekterande löv som på sommaren.

GC-armaturerna ger ett behagligt ljus med lagom ljusnivå som ger bra synförutsättningar och passar in i omgivningen. Enligt medborgardialogen upplevs området dock som mörkt och extra obehagligt då det ligger avskilt från bostäder och andra befolkade stråk. Otrygghetskänslan beror sannolikt mer på avskildheten och vegetationen än på belysningen.

För att komma tillrätta med problematiken kring att växtligheten skapar otrygghet är det lämpligt att belysa rummet utanför de stråk där människor rör sig. Genom att belysa vissa klungor av träd och buskage förbättras omgivningsljuset, upplevelsen av svarta hål minskar och rummet upplevs som större.

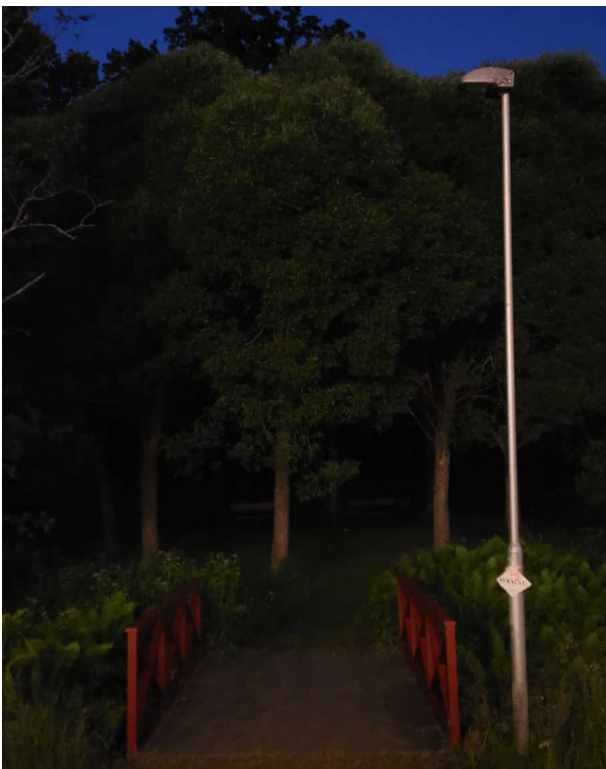
I ravinens norra ände finns en träddunge som bildar ett rum runt sittbänkar. Det finns dock ingen belysning på platsen även om vägen som leder dit är belyst.

Även i de fall då belysningen inte är anledning till otrygghet kan tryggheten ökas med hjälp av att ljussatta rum skapas. Genom att skapa en mysig sittplats omgiven av träd som kan användas även på kvällen kan den övergripande tryggheten i området öka.

En befintlig stolparmatur finns placerad vid brokanten. Att skapa följsamhet i ljusbilden är ytterligare en anledning till att belysa träddungen med sittplatser istället för att leda in i ett mörkt hål.

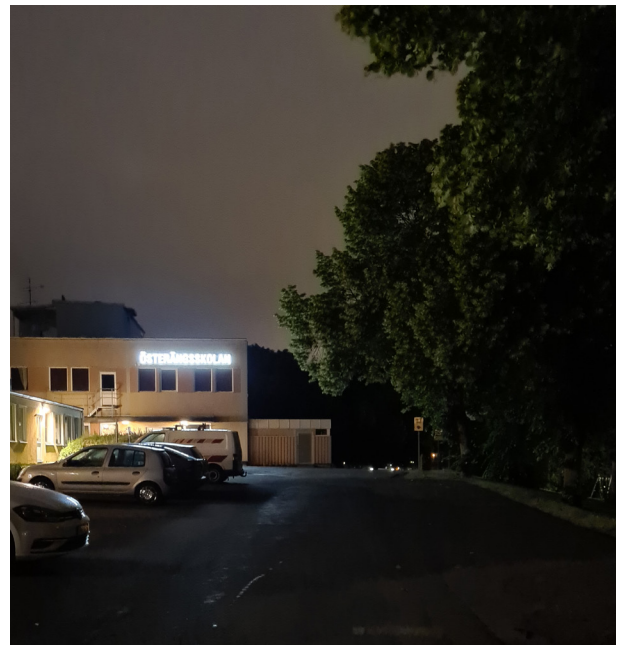
Framförallt vägen norr om skolan är väldigt mörk då det enda ljus som finns är det som kommer från skolbyggnadens väggarmaturer. Detta ger dålig ljusfördelning på parkeringsplatsen och en bit efter denna upphör även väggarmaturerna vilket leder in i närmast totalt mörker. Det går inte att avgöra var vägen tar slut, om det finns korsande vägar eller få en uppfattning om personer man möter – dessa blir bara skuggor som det till och med är svårt att avgöra i vilken riktning de rör sig.

Den viktigaste åtgärden att genomföra är att belysa vägen norr om skolan. Idag är vägen delvis helt utan belysning och här blandas bilar och transporter med skolbarn till fots och på cykel.

Det är samtidigt viktigt att inte ha för hög ljusnivå i en framtida belysningsanläggning då omgivningen är mörk och för stora kontraster medför ökad otrygghet.

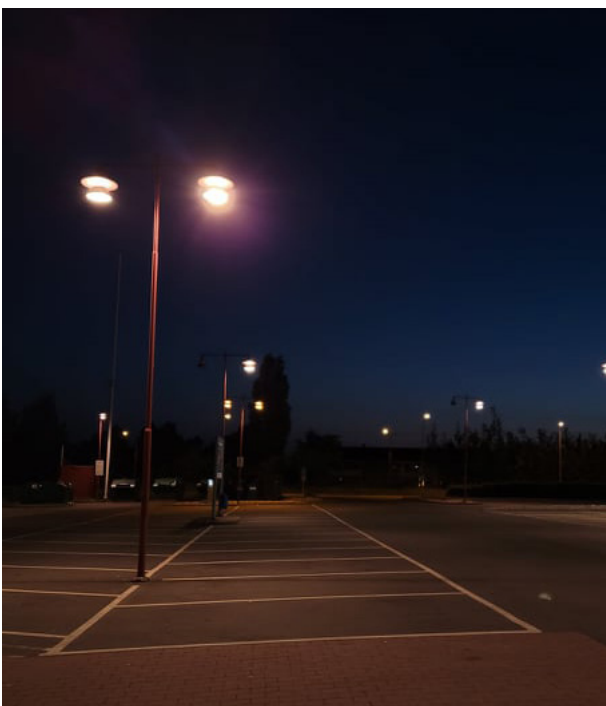
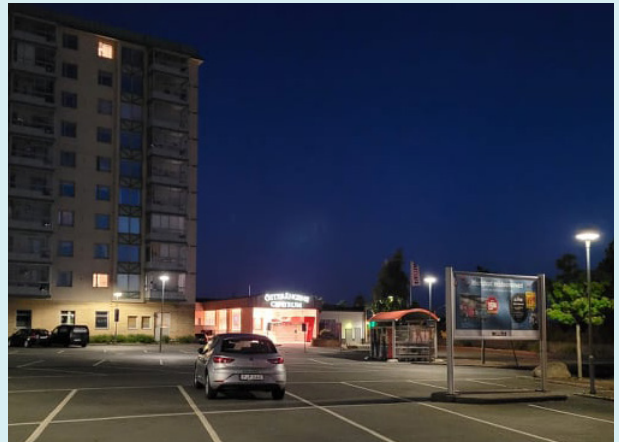
Österängens centrum är idag väl upplyst utan att belysningen går till överdrift. Parkeringsplatsernas belysning är funktionell och ger överskådlighet över ytorna vilket bidrar till att förhindra såväl olyckor som inbrott i bilar. På den östra parkeringen är färgtemperaturen olika i olika armaturer och orange och vitt ljus blandas vilket ger ett rörigt intryck.

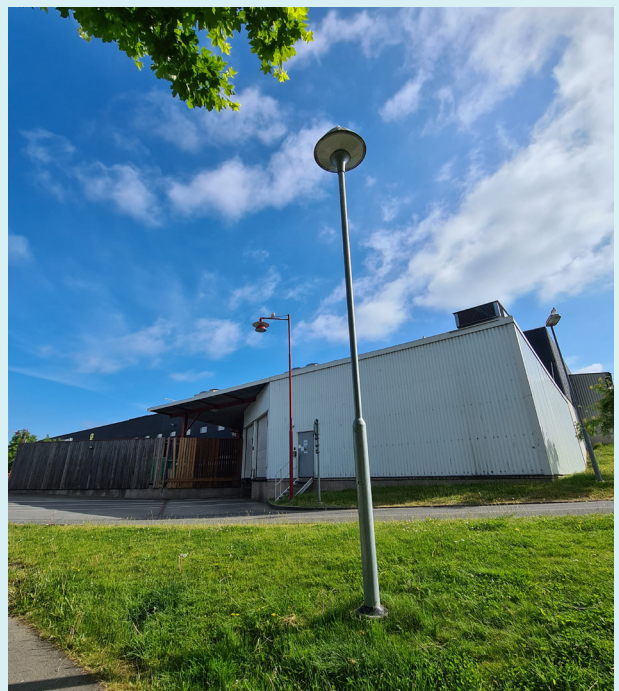
Idag sitter det olika armaturtyper med olika färgtemperatur runt om centrum. På ena parkeringen är till exempel är ljuset orange, på andra vitt. Det medför att platsen ser rörig ut.

Lämplig åtgärd är att byta ut vissa av armaturerna för att få mer enhetlighet på platsen och se till att alla armaturer är LED-bestyckade med samma färgtemperatur och god färgåtergivning.

Lackade stolpar och armaturer är att föredra framför galvat och grått då det ger ett trivsammare och mer omhändertagande intryck.

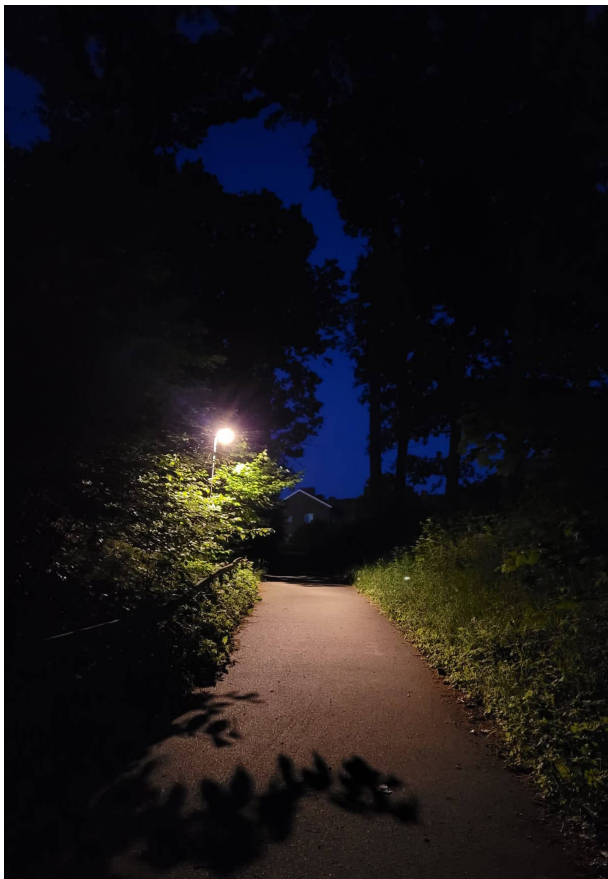
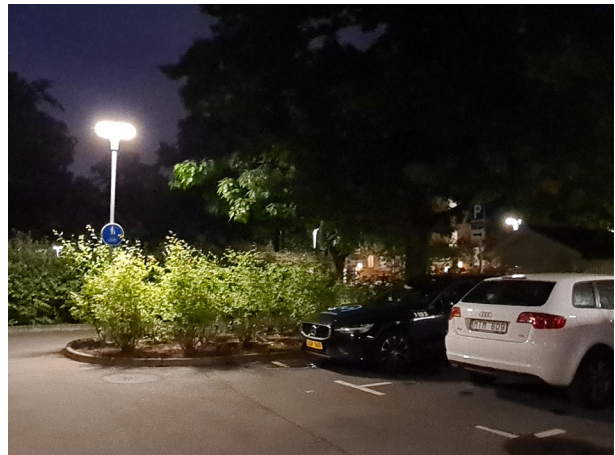
Några platser förekommer endast enstaka gånger i medborgardialogen. En sådan är en gångväg bland bostadshusen (figur 32). Den kommentar som lämnats gäller att det rör sig mycket människor här men man är rädd att snubbla eller halka då det är för mörkt för att se var man sätter fötterna.

Platsen är väldigt mörk då den saknar belysning. Anser man den vara ett viktigt stråk belyser man den, annars låter man den fortsätta ligga i mörker.

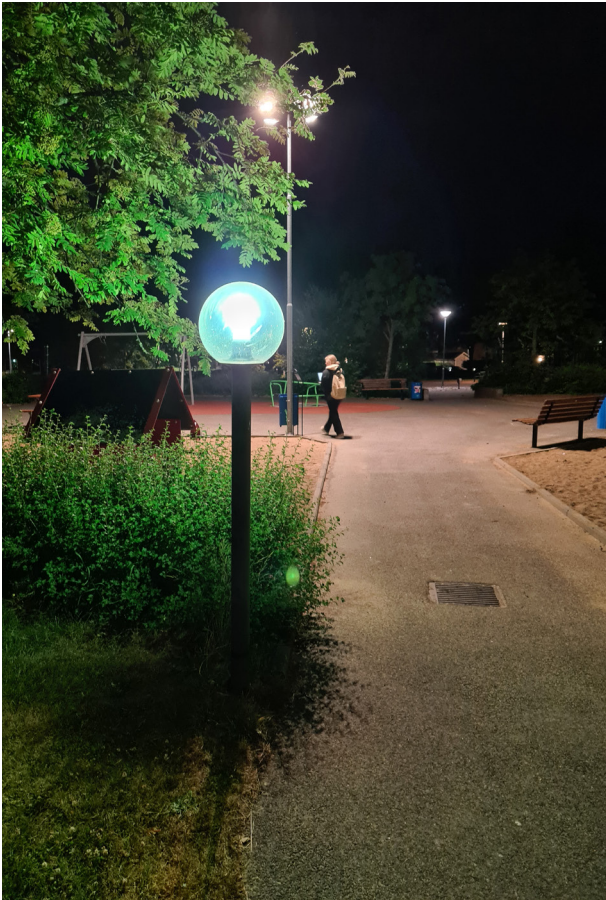
Lekplatsen som omges av bostadshus (se figur 46 för karta och figur 47 för en dagsljusbild) har i sig en bra ljusnivå på såväl lekutrustning som sittplatser. Problemet är att många av armaturerna är bländande. Det finns även väldigt många armaturtyper i området vilket ger ett rörigt intryck.

Pollarna med transparenta glober i ögonhöjd bländar väldigt mycket. Dessa armaturer bör bestyckas ner till dagens motsvarighet till koltrådslampor, bytas mot en avbländad pollarmodell eller tas bort helt.

Ljuset på platsen kommer vara tillräckligt även om armaturerna tas bort helt.

Armaturerna på stolpen i mitten av lekplatsen sprider sitt ljus på ett bra sätt och är grunden i platsens belysning. Dock bländar de väldigt mycket och finns hela tiden i synfältet. Det är viktigt att de skärmas av med hjälp av lämpligt tillbehör, alternativt byts de ut till en modell som inte bländar.

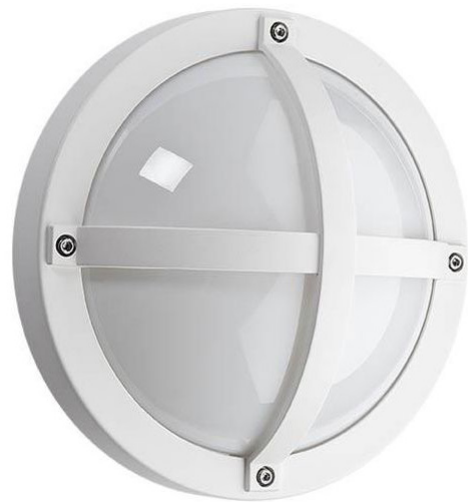
På många fastigheter används väggarmaturer med opaka ytor och högt ljusflöde. Denna typ av armaturer är problematiska då de dels är oerhört bländande och dels skickar stora delar av ljusflödet rakt upp i rymden och därmed bidrar till ljusförorening. Denna typ av armaturer ska undvikas.
