Rapport

Markundersökning Bottnaryds prästgård 1:52 i Jönköpings kommun

Bottnaryds Bostads AB

Datum	2018-02-19
Arbetslag	Miljökontroll
Ansvarig	JNÅ
Int. Order nr	17-932
Ext. Order nr	
Rapport nr	17-932_A2
Revideringsdatum

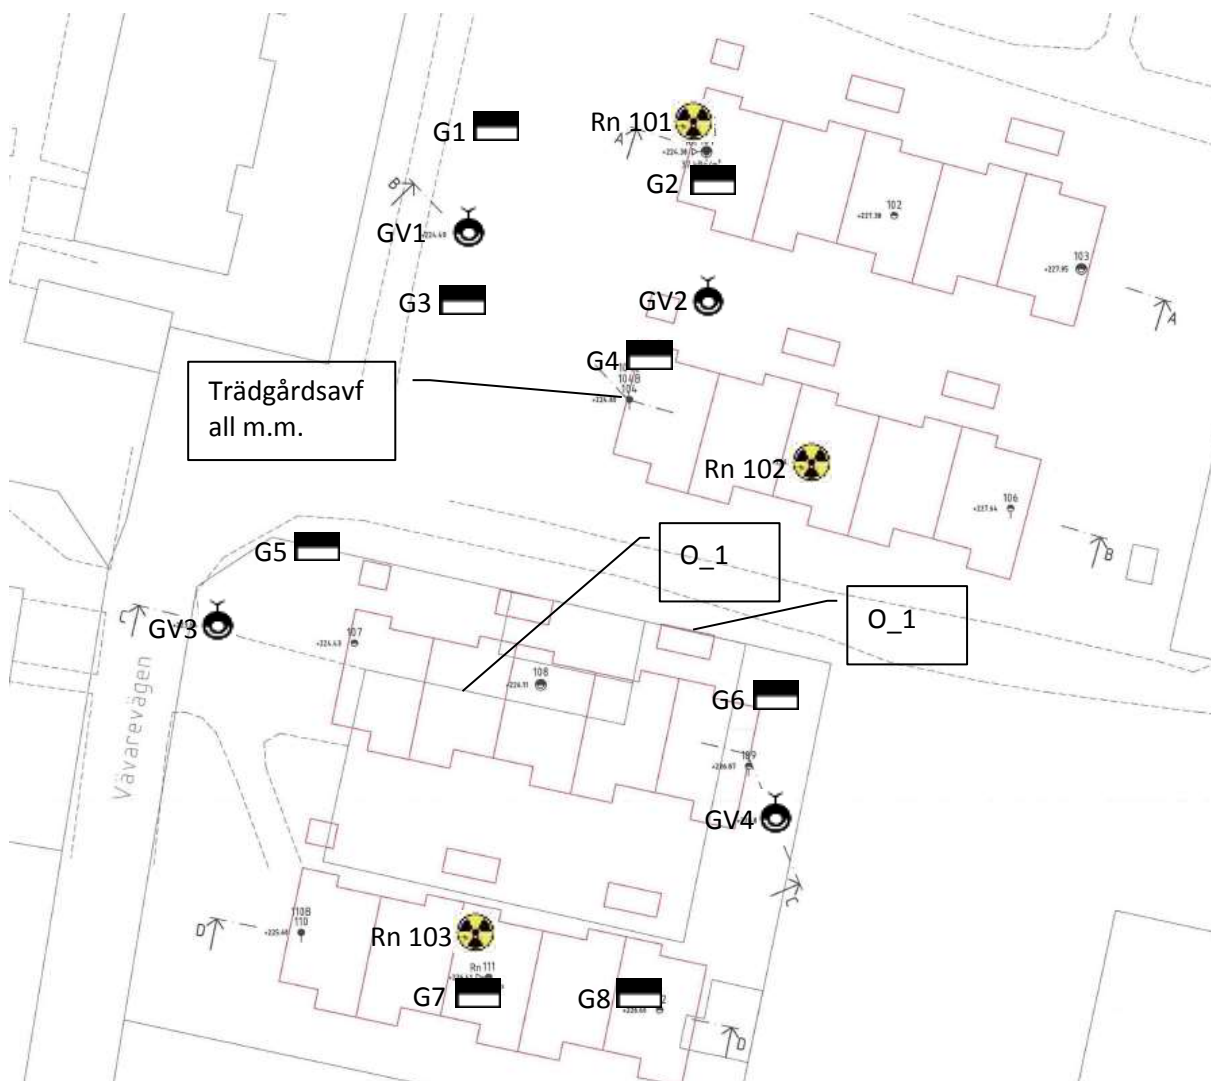
FIGUR 1 PROVTAGNINGSPUNKTER MARK

Provtagningspunkterna är slumpvis utvalda med ledning av historiska flygfoton och genom visuella iakttagelser från platsbesök. Provpunkterna är ungeräfligt placerad i nedanstående figur, övriga provtagningspunkter är inmätta med GPS.

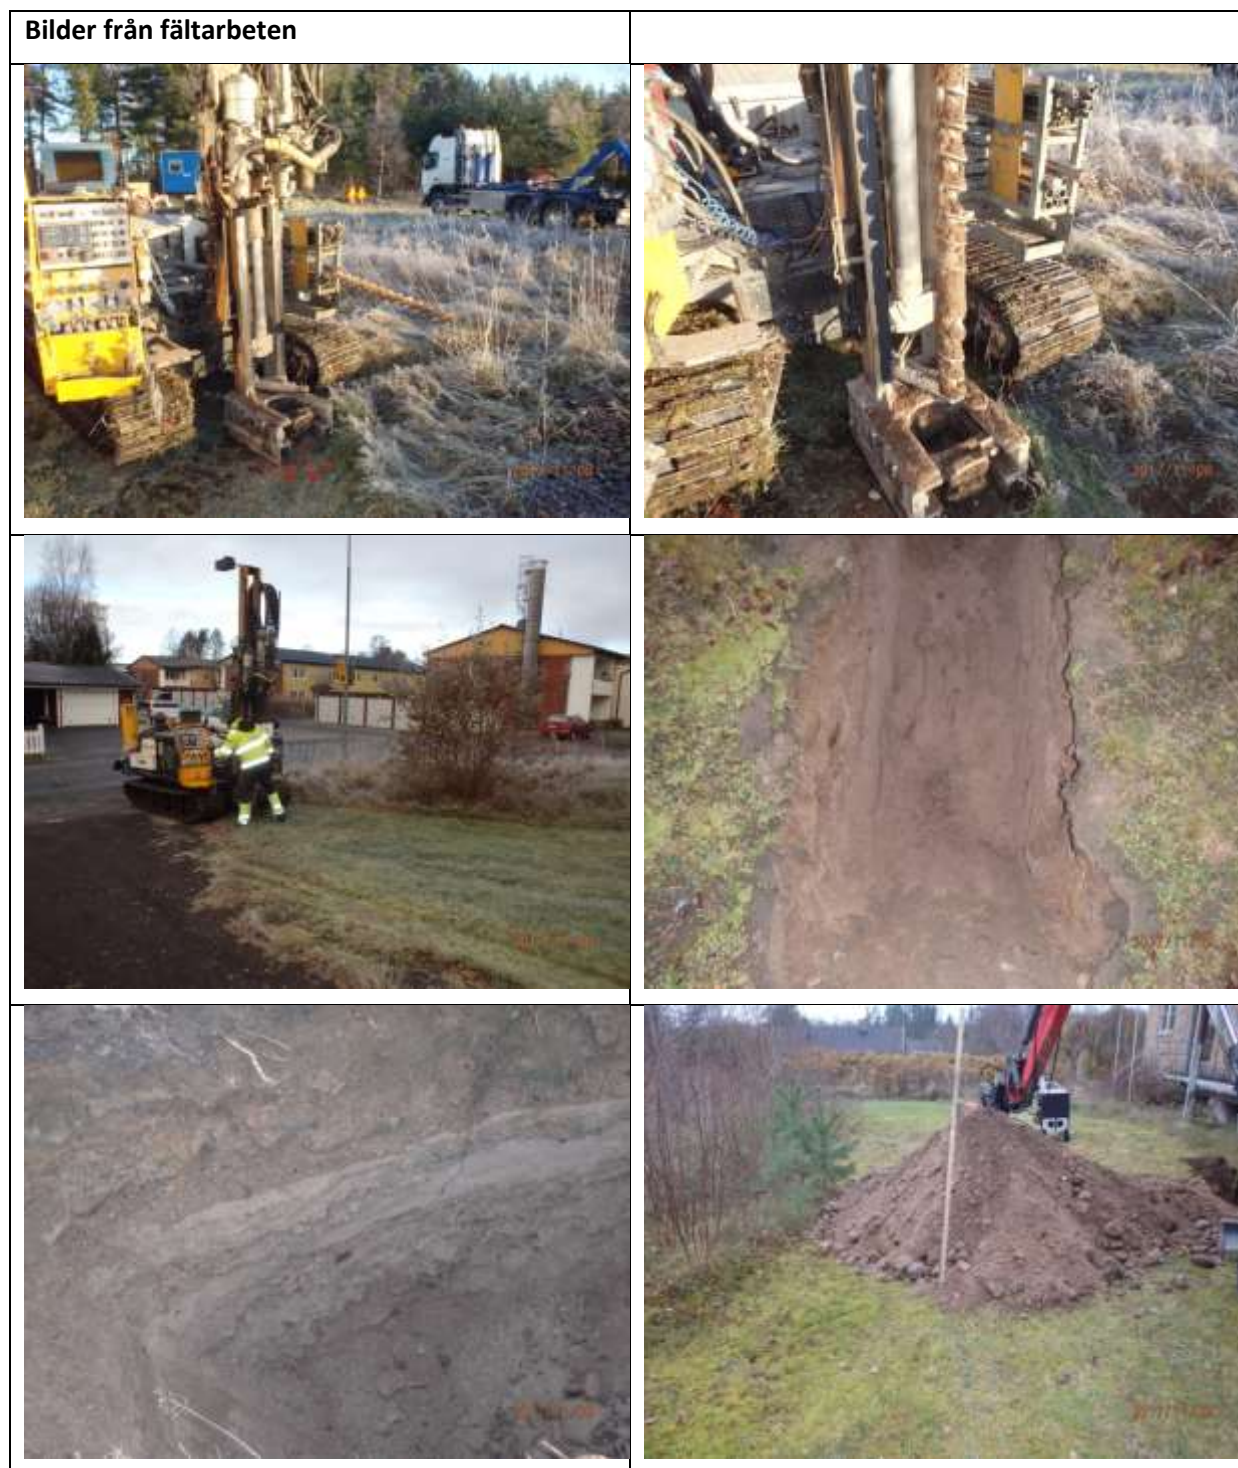
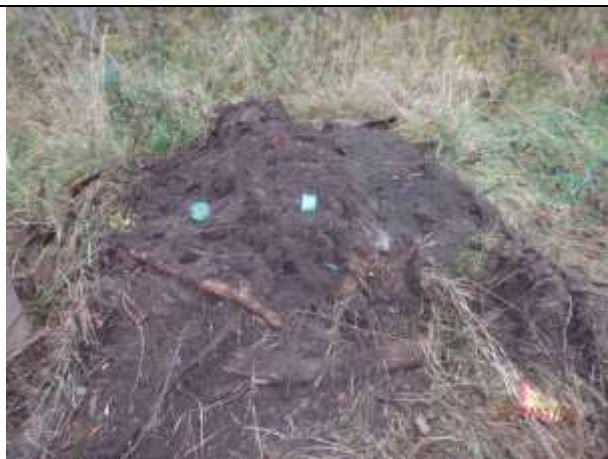
Vid provgrop G4 upptäcktes mindre rester från trädgårdsavfall m.m. Det förekom plastkrukor och en del annan typ av mjukplast.

Det lokala området verkar vara delvis utfyllt.
