Kv. Källängen 1, 2 och 22, Jönköping

Geoteknisk undersökning, släntstabilitet

PM1 Geoteknik, Släntstabilitet

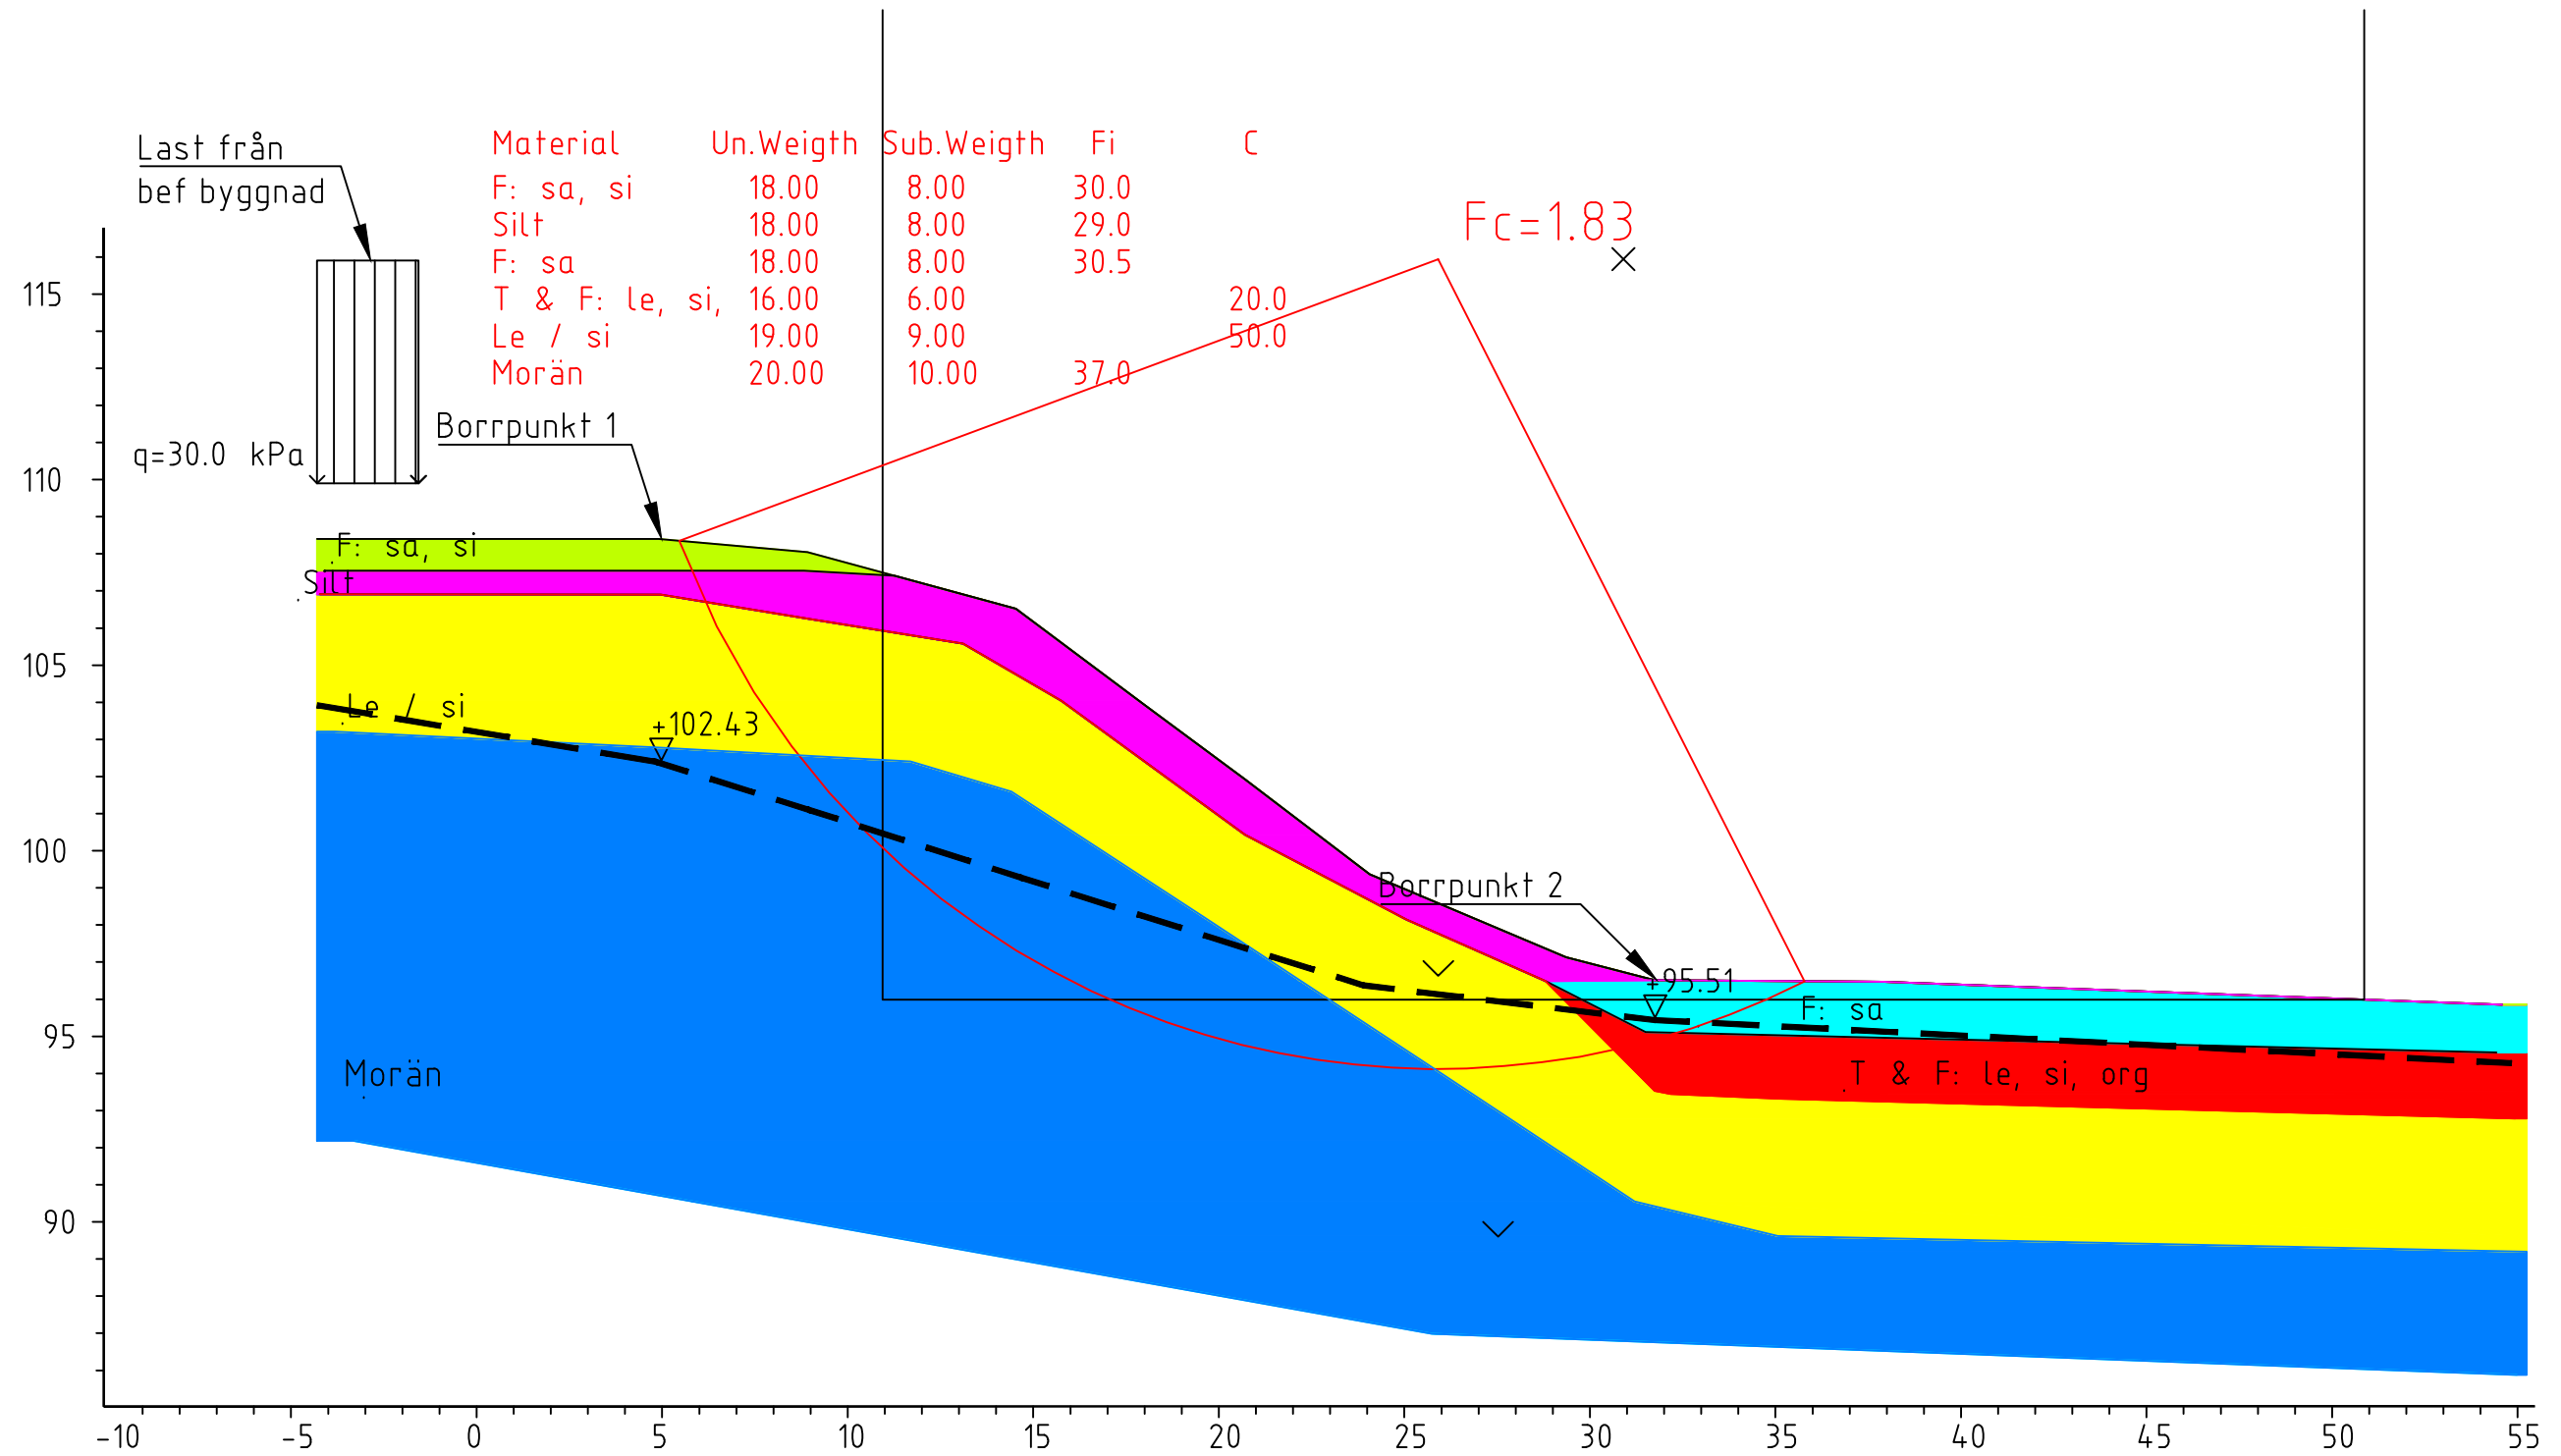
Säkerhetsfaktorn vid beräkning med odränerad analys är $F_c = 1,83$.

Typ av analys	Beräknad säkerhetsfaktor	Säkerhetsfaktor, krav	Bilaga
Odränerad analys, F_c	1,83	1,7–1,5	1
Kombinerad analys, F_{komb}	1,50	1,5–1,4 (1,3)	2

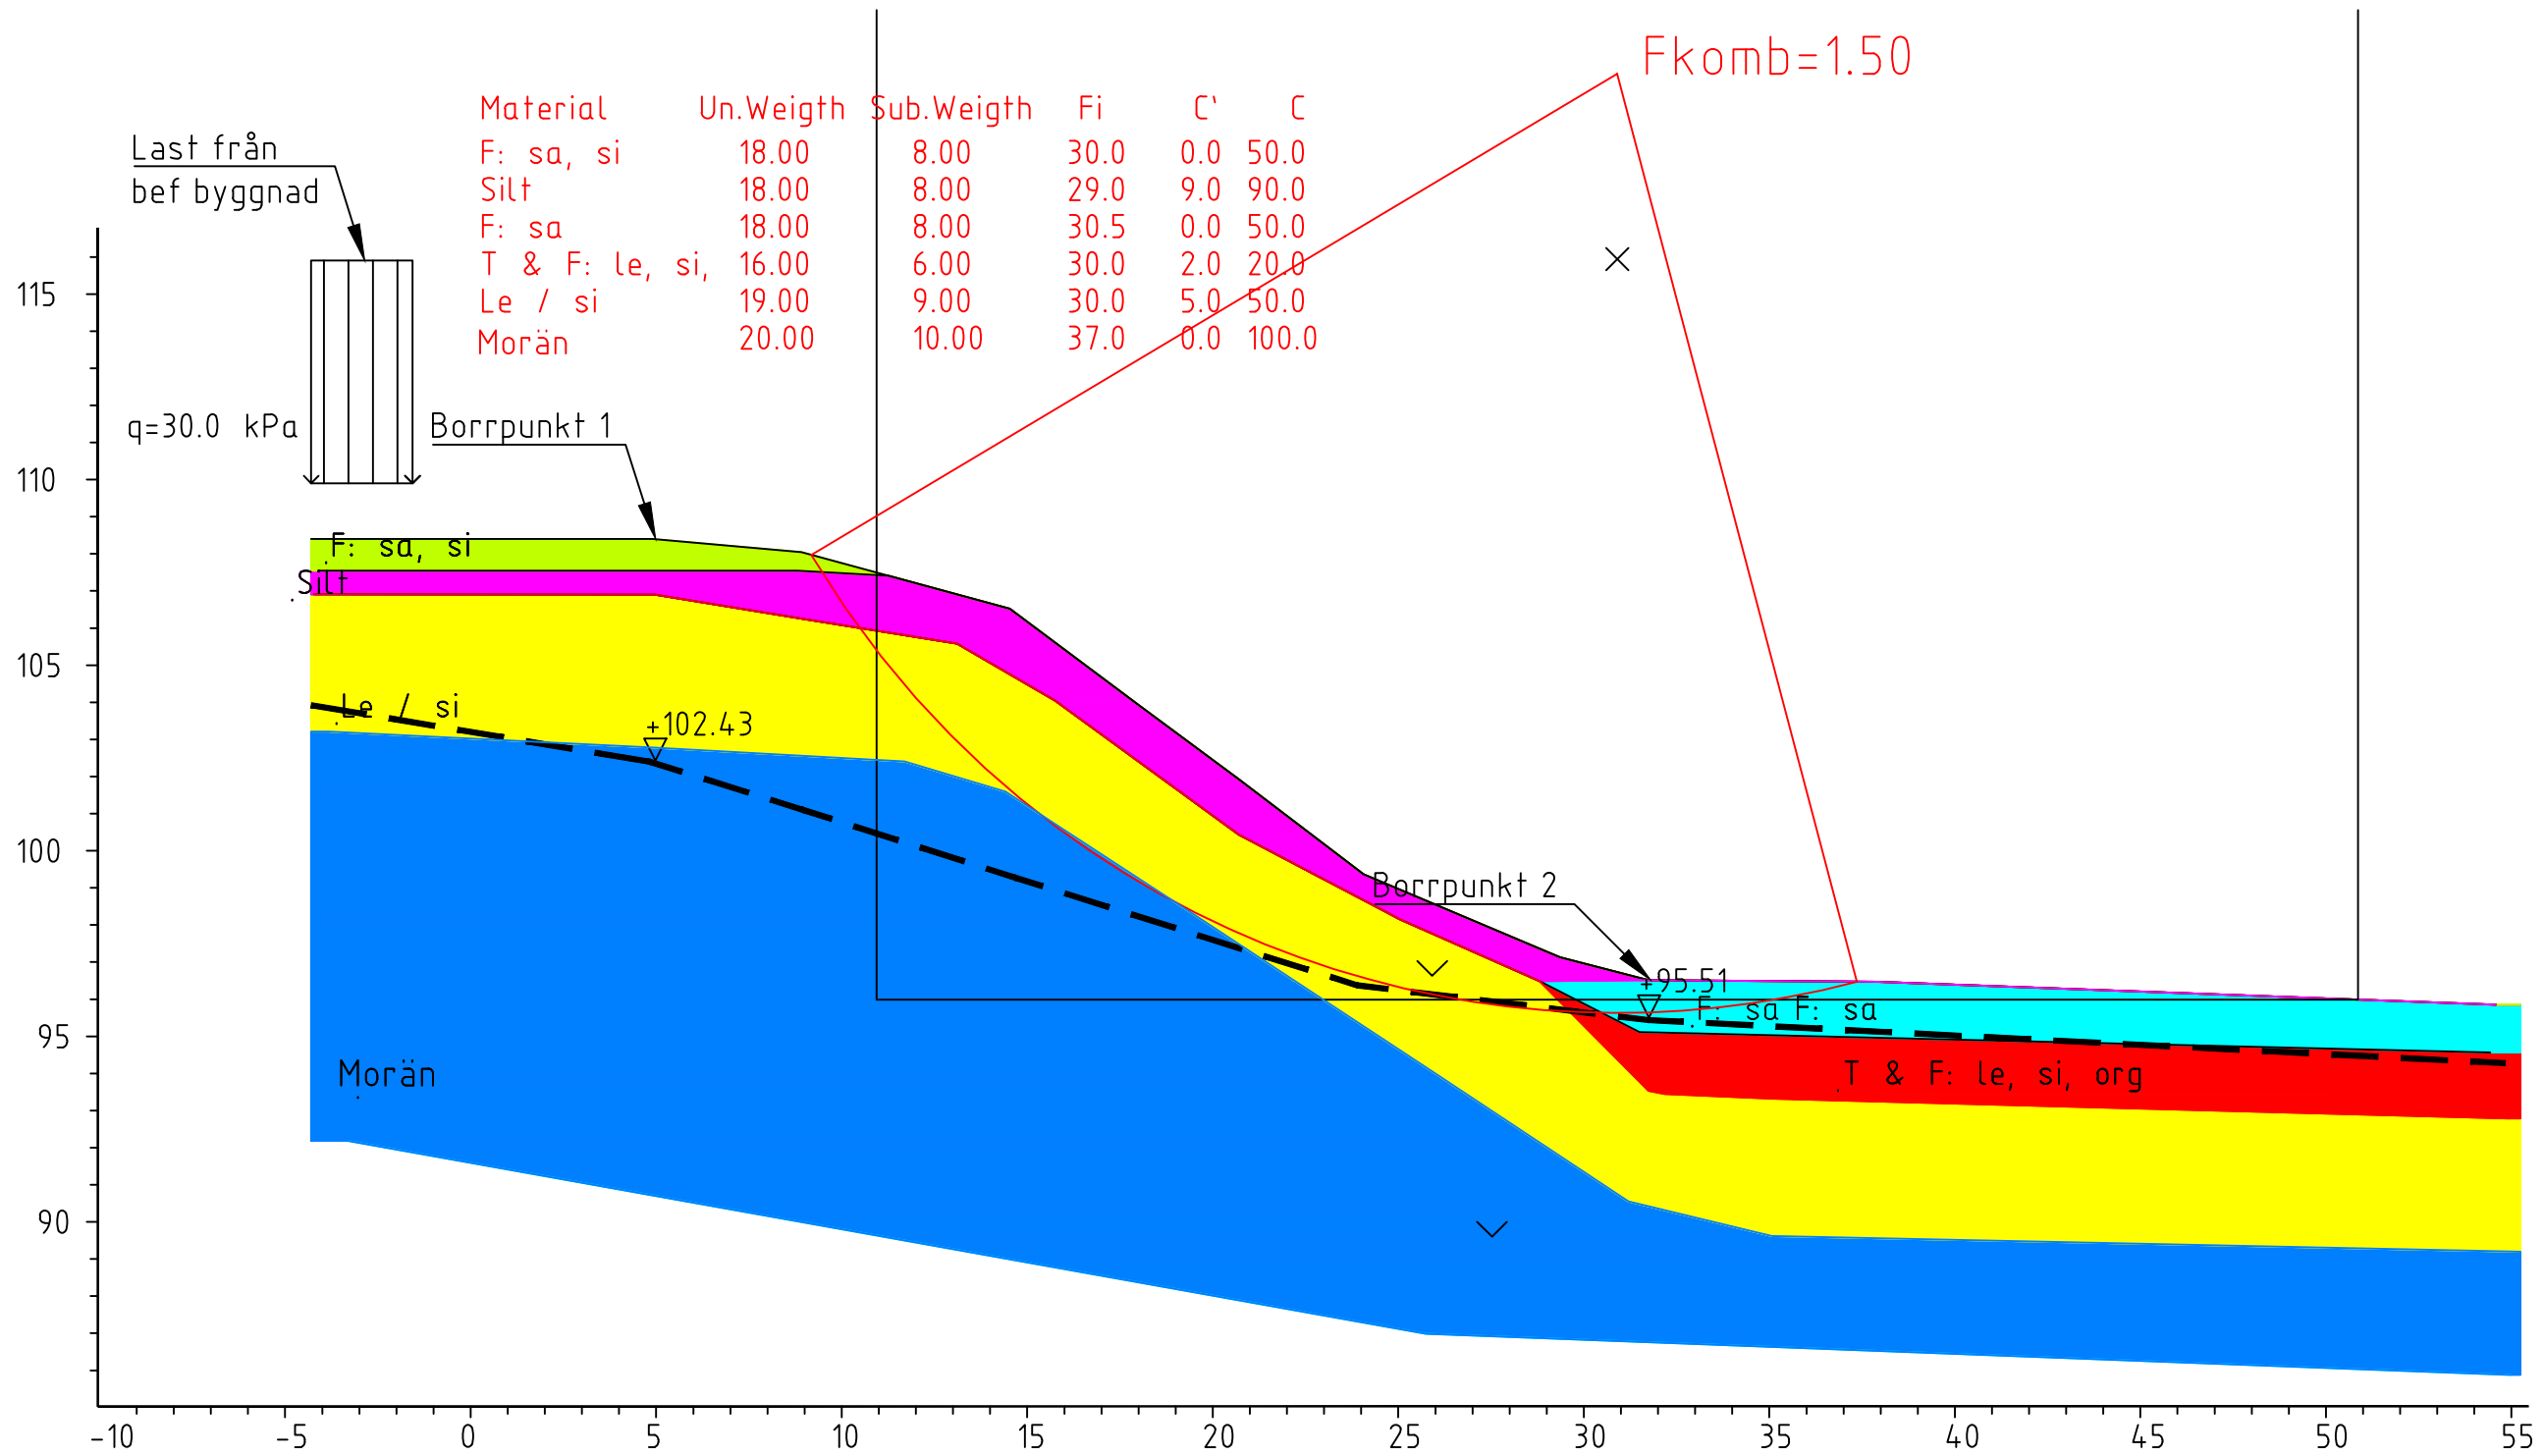
Säkerhetsfaktorn vid beräkning med kombinerad analys är $F_{komb} = 1,50$.
