# REDOVISNING AV UTFÖRD BIOTOPVÅRD I ÅSABÄCKEN

## ÅTGÄRDER VID TVÅ VÄGTRUMMOR 2005

**Emåförbundet**

**JÖNKÖPINGS  
KOMMUN**

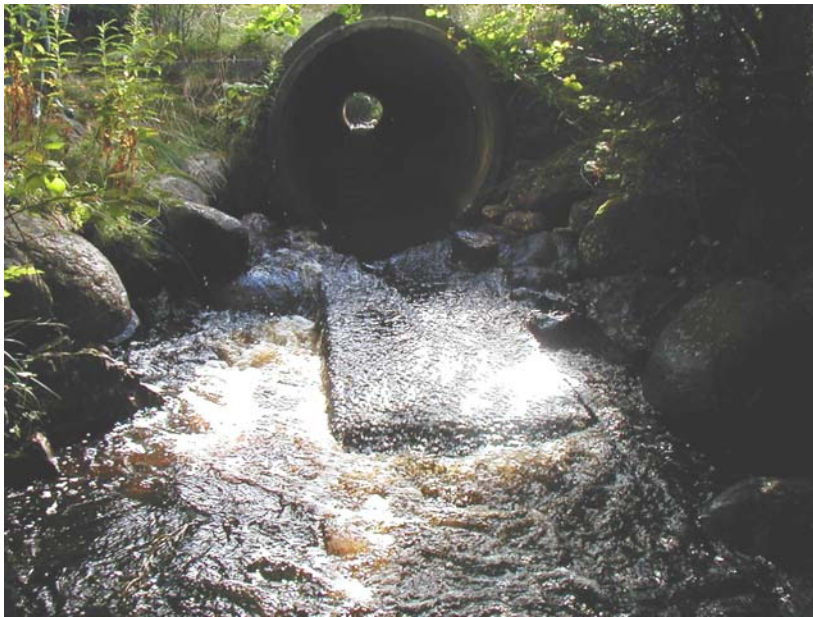
Åsabäcken rinner från Svanån ut i Nissans huvudfåra vid N Unnaryd. I bäckens nedre del, strax innan dess utflöde i Nissan finns två vägtrummor som är svårpasserbara hinder för fisk. Åsabäcken utgör ett viktigt lek- och uppväxtområde för Nissanöringen. Att säkerställa möjligheter till fri fiskvandring är därför en prioriterad åtgärd.

*Figur 1. Den nedre vägtrumman under Nissastigen. Ett betongfundament ligger på nedströmssidan, vattenhastigheten är hög och vattendjupet litet, vilket gör det svårpasserbart för fisk.*

För att underlätta fiskvandring breddades bäcken på den högra sidan (sett uppströms ifrån) och vattnet styrdes ut med hjälp av en styrplåt. Strandkanten förstärktes med markduk för att minimera eventuell erosion. Åtgärderna redovisas nedan med bilder och bildtexter.

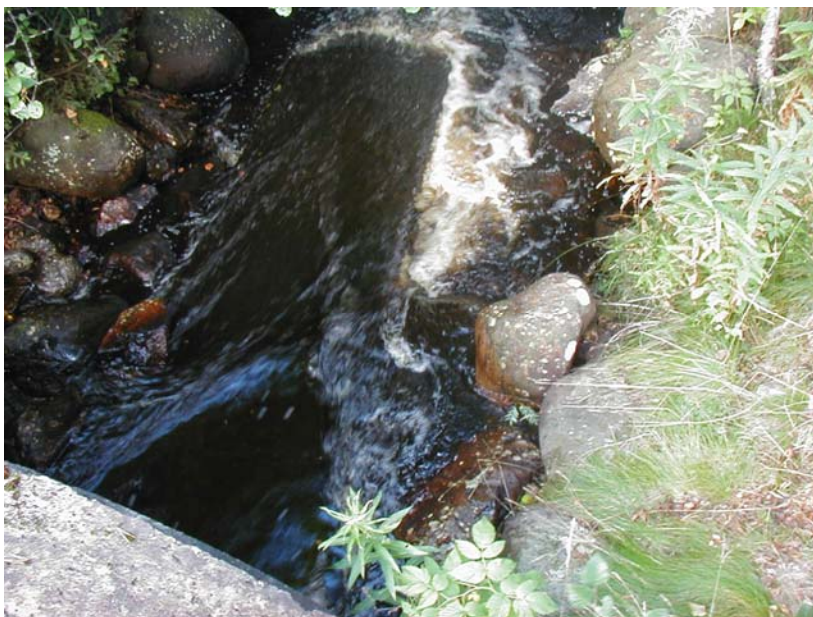
*Figur 2. Utflödet från vägtrumman sett uppifrån.*

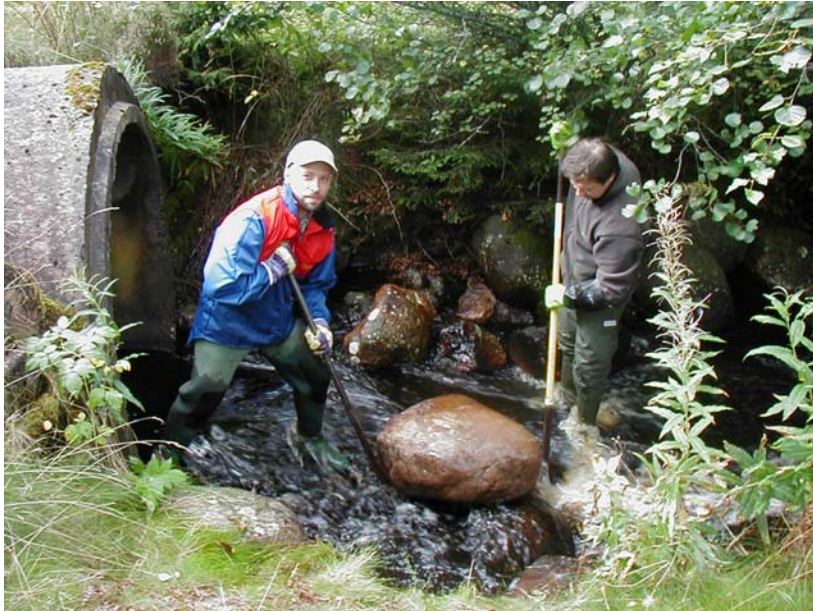
*Figur 3. Den högra strandkanten breddades, block och stenmaterial togs bort.*

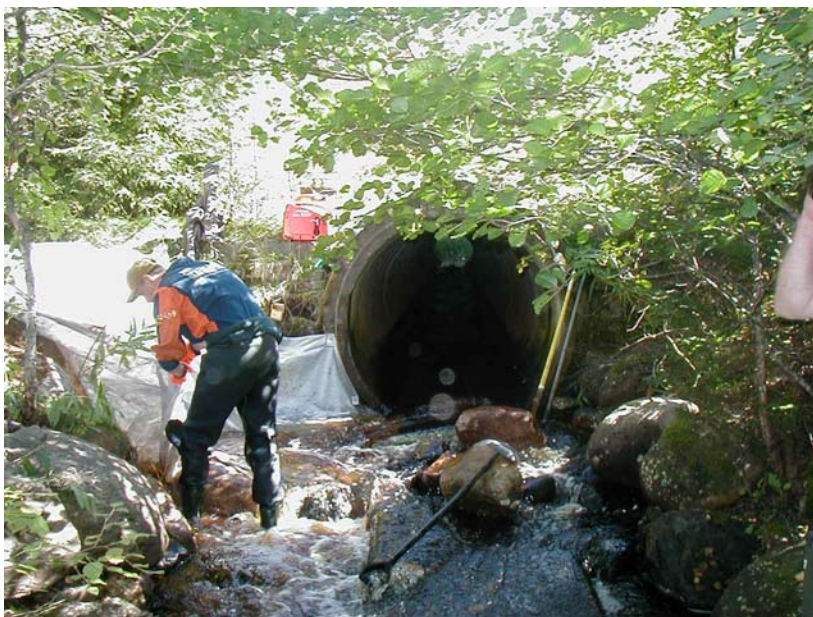
*Figur 4. Markduken fästs i betongplattan och dras sedan upp på strandkanten, detta för att stabilisera strandkanten och säkra mot erosion.*

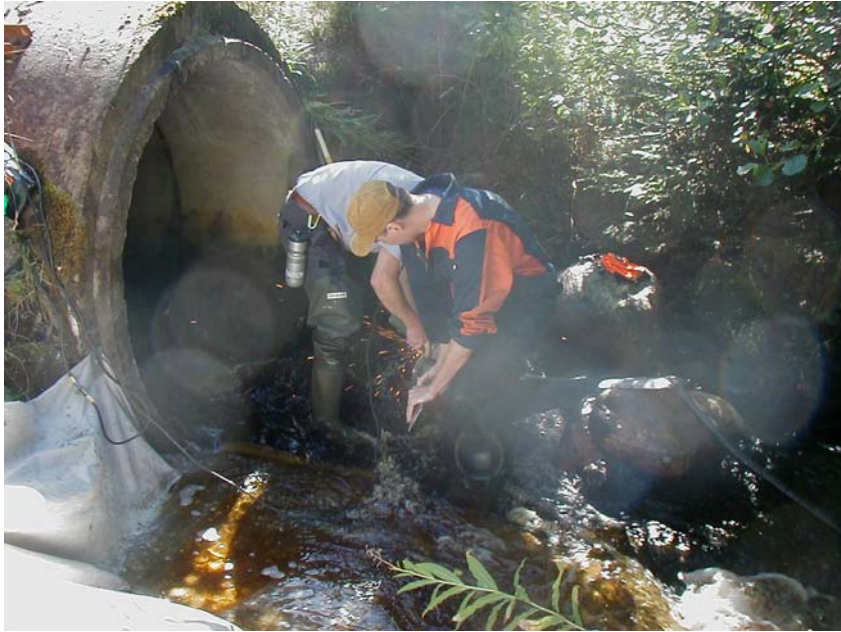
*Figur 5. En galvad plåt borrar fast i betongplattan för att styra över vatten och skapa en högre vattensula på plattan. Höjden på plåten är endast ca 12 cm vilket gör att man inte orsakar någon nämnvärd dämning upp i trumman och att det vid högre flöden strömmar fritt rakt över plåten.*

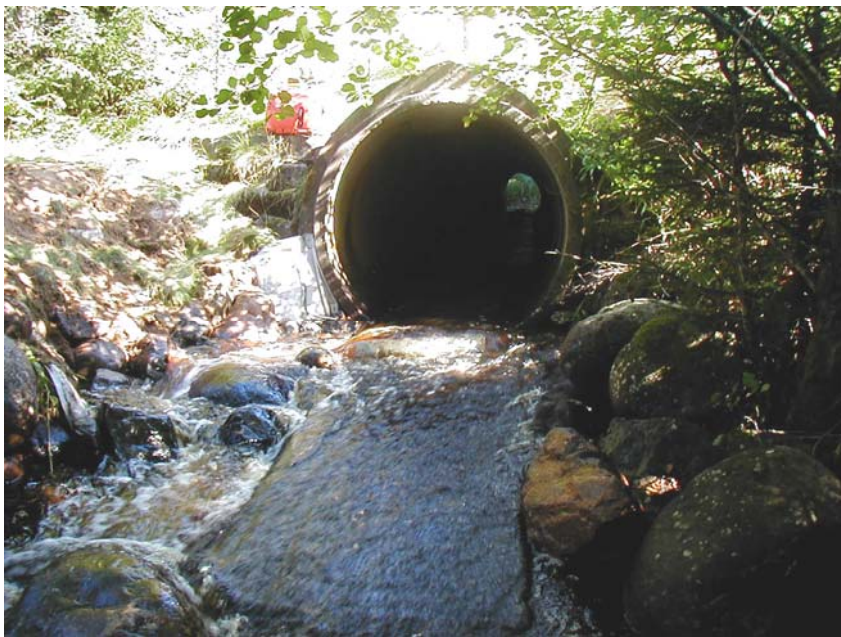
*Figur 6. Efter åtgärd, jämför med fig.1. Styrplåten ses i ovankant på betongplattan, den styr ut vattnet till den breddade bäckfåran där stenar lagts ut. Markduken har klätts in med sten och sand. Ovanpå har också de grästuvor som tagits bort för åtgärden åter lagts på. Detta borde skynda på stabiliseringen av strandkanten. Åtgärder har även skett inne i trumman. I trummans övre del var vattenhastigheten hög och vattendjupen litet, i trummringarnas skarvar knackades små galvade plåtar ner, dessa skapade effektivt småhöljor ( trappsteg) som underlättar fiskens passagemöjligheter.*

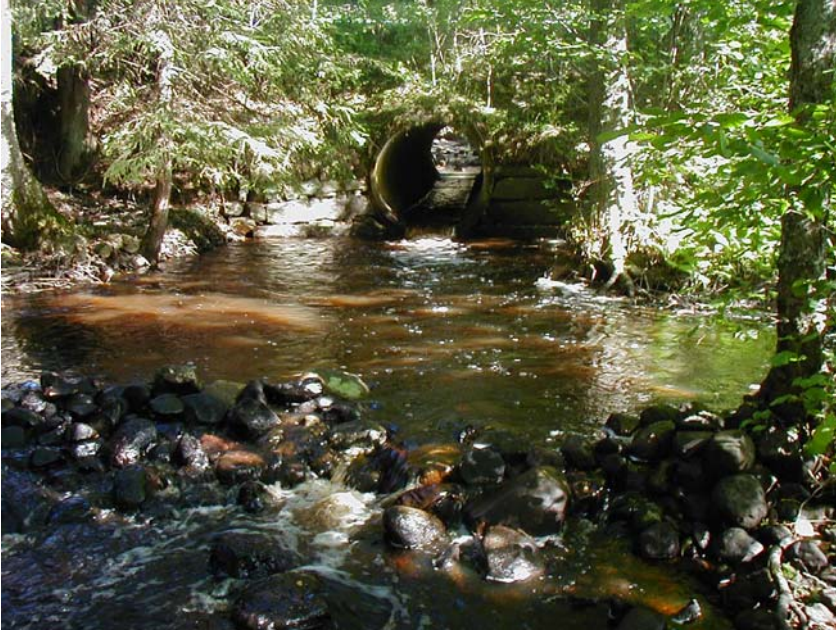
Ca 50 m uppströms den nedre trumman finns ännu en vägtrumma under en skogsbilväg. Trummans utflöde slutar med ett litet fall på ca 30 cm. Fisk måste därför hoppa in i trumman, passagemöjligheten inne i trumman är också svår beroende på högt vattentryck och lågt vattendjup.

*Figur 7. Strömnacken nedan trumman så som den såg ut innan åtgärd.*

Åtgärden vid den övre trumman skall kompletteras med att även här knacka i mindre plåtar i trumringarnas skarvar för att öka vattendjupet och minska vattenhastigheten. Denna åtgärd skall ske våren 2006 och ryms inom projektet.

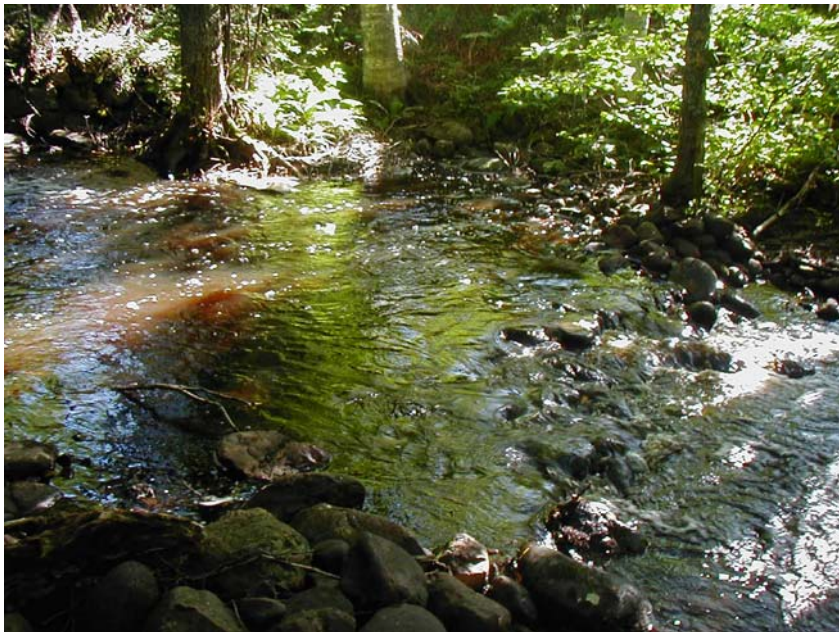
*Figur 8. Höljan bakom förstärktes genom att sten och block lades ut på strömnacken nedanför trumman. På detta sätt kunde vattennivån nedan trumman höjas och fallhöjden vid utloppet minimeras till ca 5-10 cm. Bilden visar efter åtgärd.*

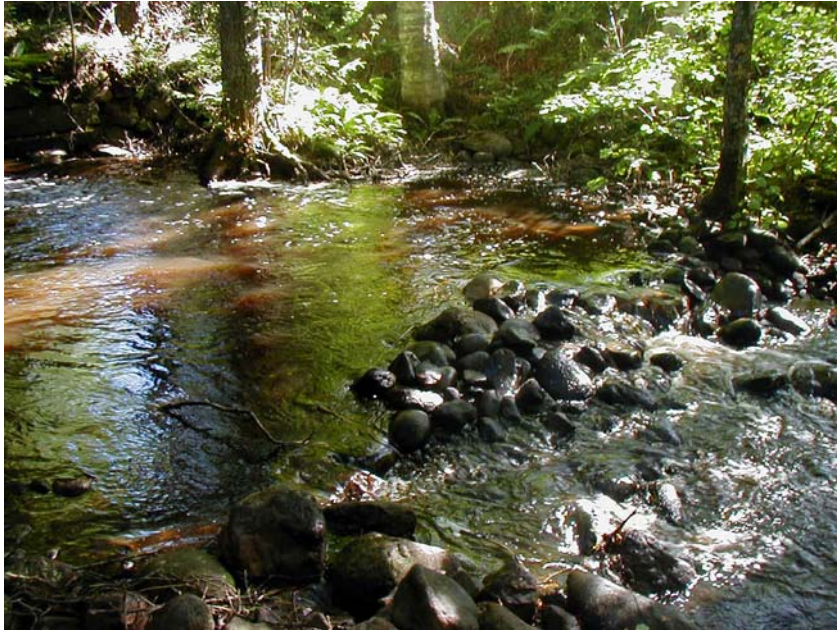
*Figur 9. Strömnacken efter åtgärd. Den har nu byggts på med sten och block så att höljan nedan trumman höjts.*
