RAPPORT 2011-03-01
BEDÖMNING AV EFTERSLÄPAT UNDERHÅLL FÖR
OFFENTLIG BELYSNING.

SAMMANFATTNING

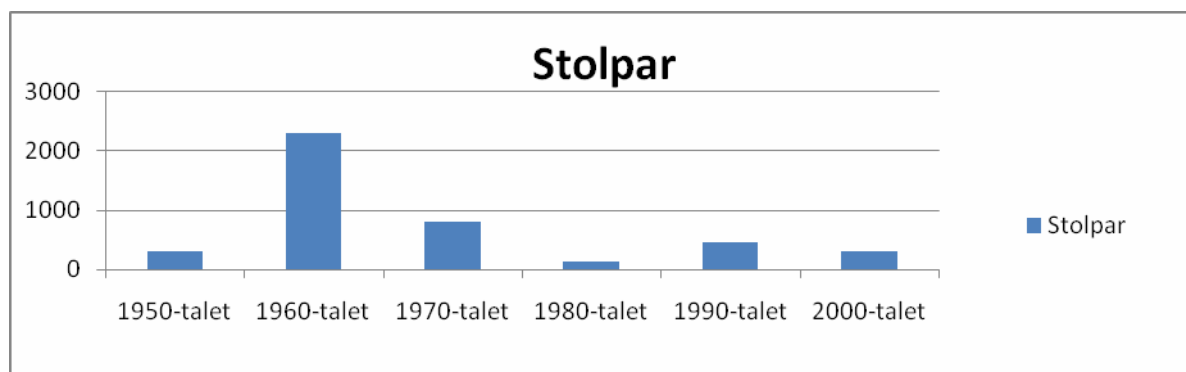
Nedan i figur redovisas antalet stolpar per installationsår. Det visar sig att det stora antalet stolpar är från 1960-talet och börjar närma sig sin normala livslängd.

Det finns fler ljuspunkter än stolpar, vilket innebär att ett antal stolpar har flera ljuspunkter.

De anläggningsdelar som är äldst bör bytas ut först om det inte är uppenbart att en viss annan del har ett akut behov.

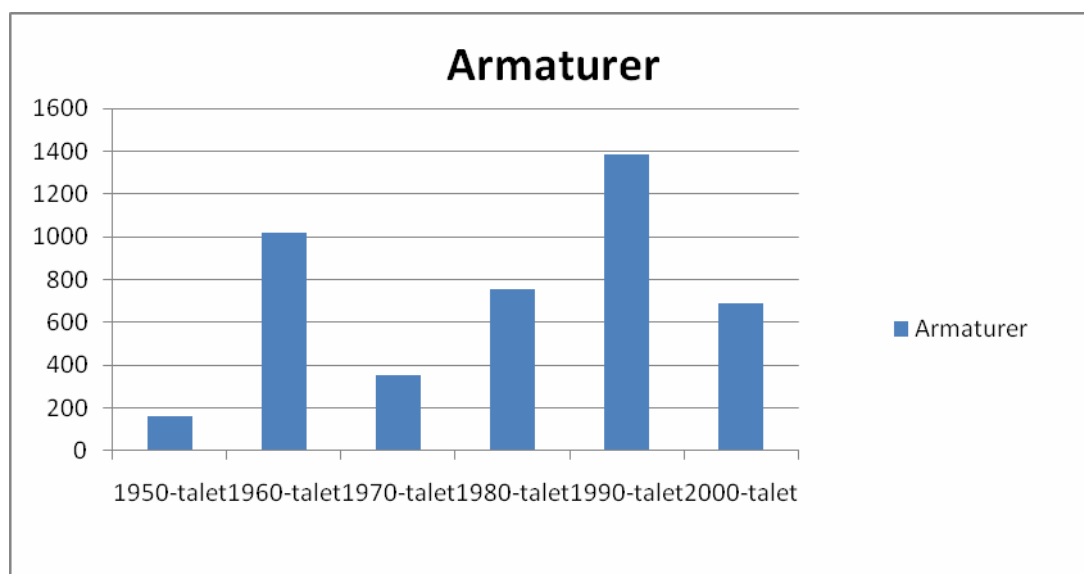
Nedan i figur redovisas antalet armaturer efter installationsår. Flest armaturer installerades under 1960-talet och under 1990-talet. Grovt sett så innebär detta att ca hälften av armaturerna från 60-talet (även några från 70-talet) är utbytt på 90-talet.

Vad gäller armaturer så finns ca hälften bestyckade med kvicksilverljuskälla. Denna ljuskälla kommer att sluta tillverkas april 2015 enligt ett EU-direktiv. Förutom att bli av med kvicksilvret (Hg), så är det ett bra tillfälle att effektivisera belysningsanläggningen. Idag kan man välja att byta till metallhalogen eller LED ljuskälla. Besparingen kan bli stor.
