## PM GEOTEKNIK

Översiktlig stabilitetsutredning Lovsjön

Detaljplan Stigamo 1:25 m.fl.

2023-12-15

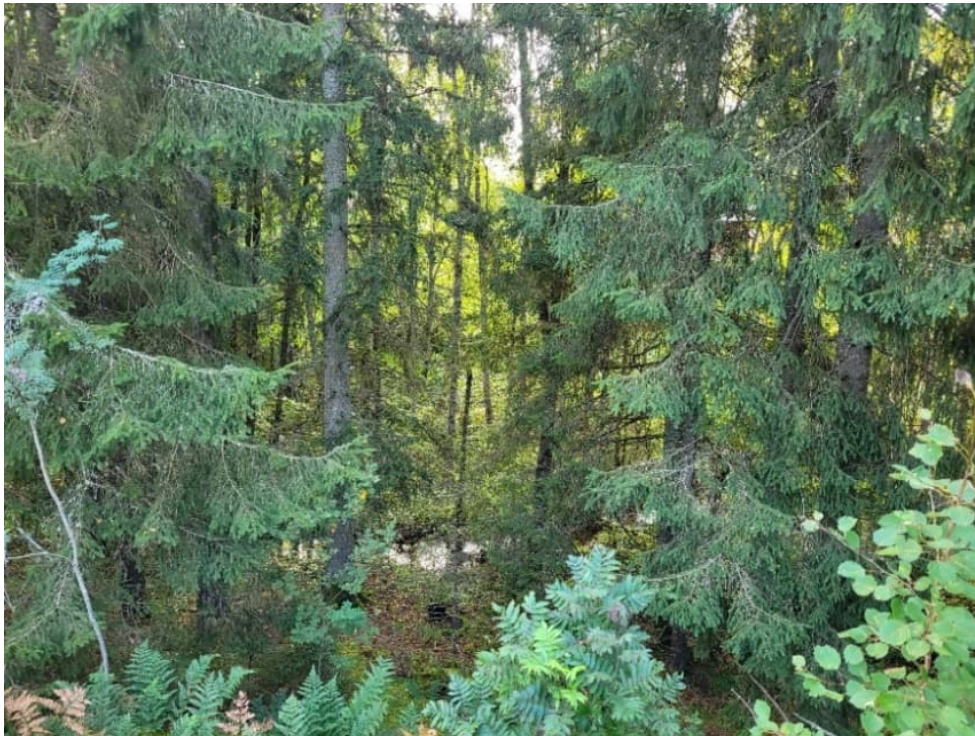
Slänten är belägen längst åt väster i närheten av stugbyn och sluttar ned mot ett vattenförande stråk som mynnar ut i Lovsjön. Slänten bedöms generellt ha en flackare lutning än 1:2. Dock förekommer partier med brantare släntlutningar i storleksordning kring 1:1. Slänten har rikligt med växtlighet i form av löv- och barrträd. Inga tecken på tidigare ras eller pågående erosion vid släntfot var tydligt synligt. Växtligheten försämrar dock möjligheten att upptäcka spår från eventuellt tidigare skred.

Figur 6. Slänt nummer 1. Foto av Tyréns AB.

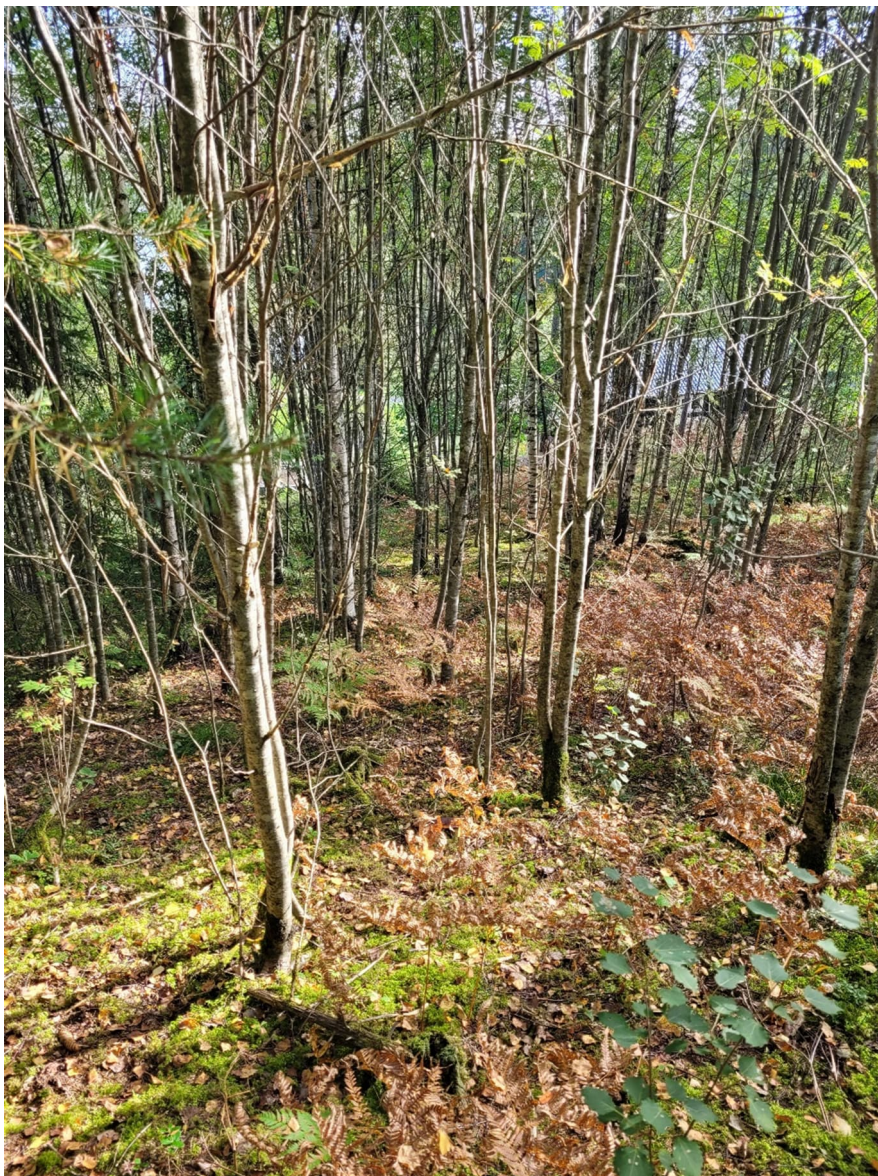
Slänten sluttar ned mot Sjöboängsvägen och fritidshus finns placerade vid släntkrön. Slänten bedöms generellt ha en flackare lutning än 1:2. Slänten har rikligt med växtlighet i form av sly, lövträd och enstaka barrträd. Inga tecken på tidigare ras var tydligt synligt.

Figur 7. Slänt nummer 2. Foto av Tyréns AB.

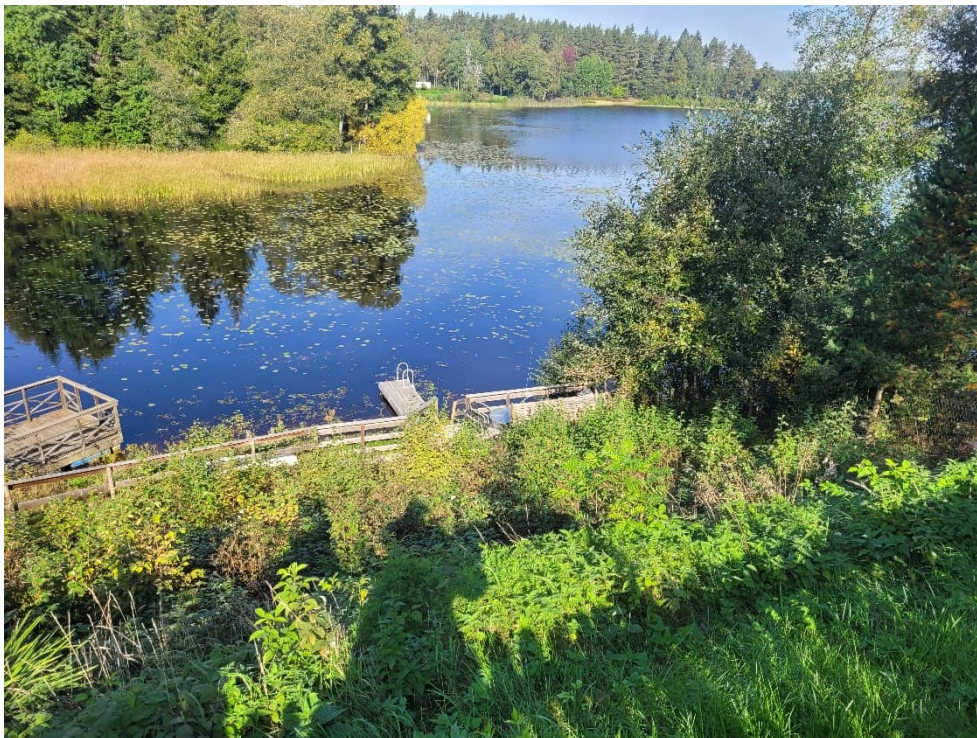
Slänten sluttar ned mot Lovsjön och fritidshus finns placerade i anslutning till släntkrön. Slänten bedöms generellt ha en flackare lutning än 1:2. Dock förekommer partier med brantare släntlutningar i storleksordning kring 1:1. Slänten är främst beklädd med buskar och enstaka lövträd. Inga tecken på tidigare ras eller erosion vid släntfot var tydligt synligt.

Figur 8. Slänt nummer 3. Foto av Tyréns AB.

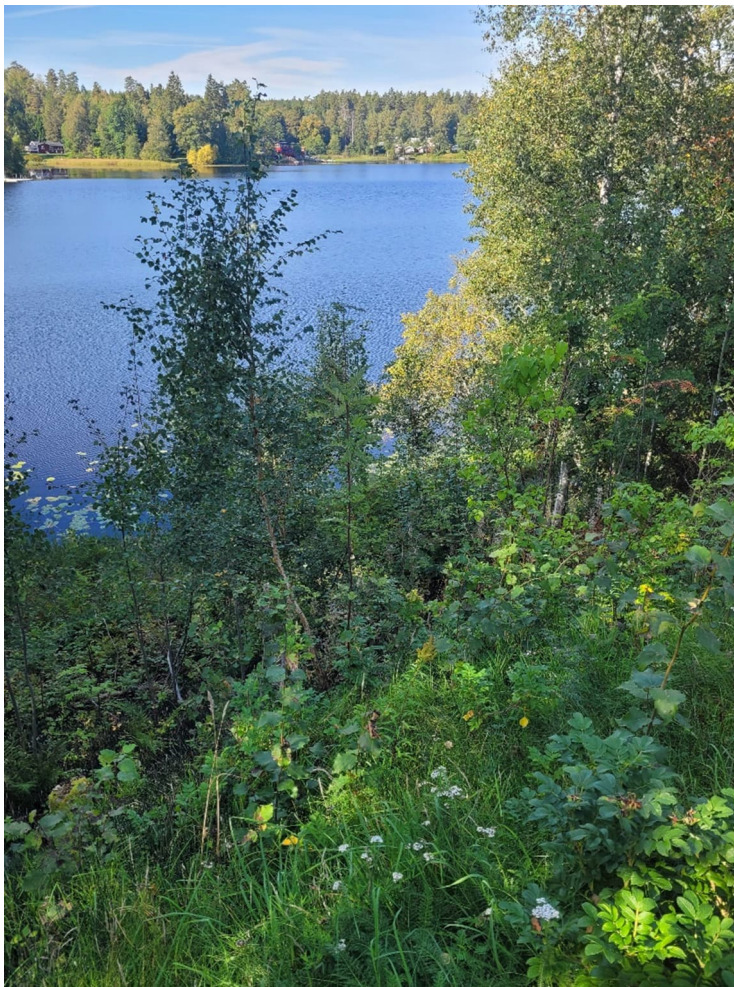
Slänten har ca 10 m ned mot Lovsjön och en höjdskillnad på ca 5 m, vilket ger en lutning på 1:2. Mitt i slänten förekommer ett brantare parti där lutningen är 1:1. Befintlig byggnad är placerad ca 5 m från släntkrön.

Slänten är belägen ute på en halvö och sluttar ned mot Lovsjön. Ett permanentbostadshus är placerat i närheten av släntkrön. Slänten bedöms generellt ha en lutning kring 1:2. Dock förekommer partier med brantare släntlutningar i storleksordning kring 1:1. Slänten är beklädd med sly och lövträd. Inga tecken på tidigare ras var tydligt synligt. Eventuell erosion vid släntfot kunde ej på ett säkert sätt kontrolleras.

Figur 9. Slänt nummer 4. Foto av Tyréns AB.

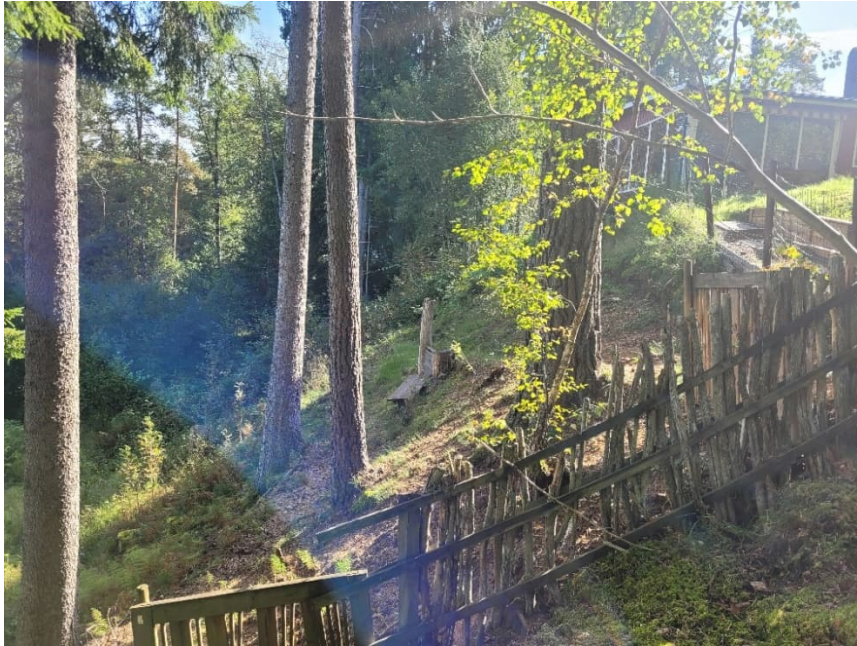
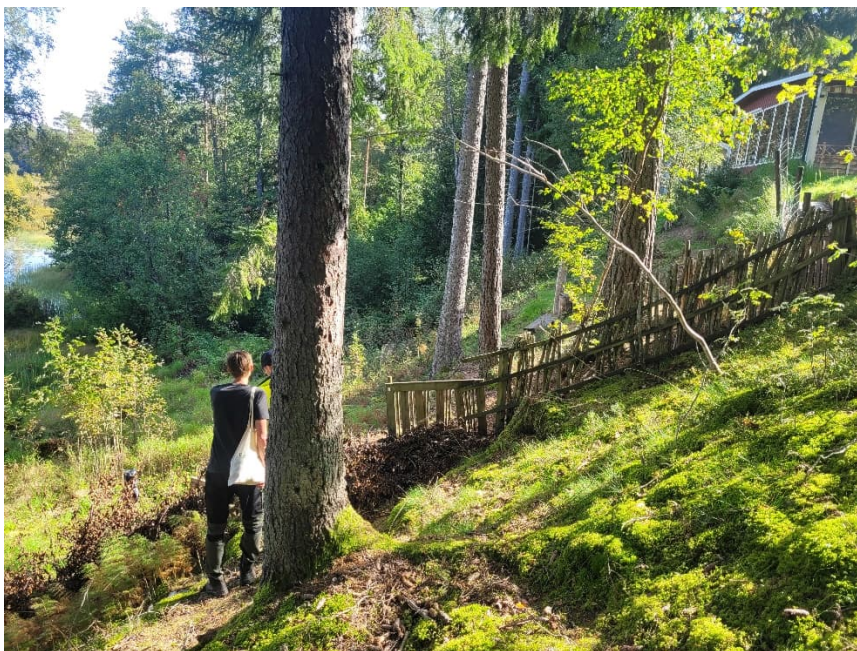
Slänten har ca 19 m ned mot Lovsjön och en höjdskillnad på ca 8 m, vilket ger en lutning på ca 1:2,4. Det ska dock tilläggas att slänten är brantare de första 10 m och har där en lutning på ca 1:1,6. Befintlig byggnad är placerad vid släntkrön.

Slänten är belägen längst åt öster och sluttar ned mot Lovsjön. Ett fritidshus finns placerat precis vid släntkrön. Mitt i slänten kan det anas en mindre stödmur av trä. Slänten bedöms generellt ha en lutning kring 1:2,4. Dock förekommer partier med brantare slänthlutningar i storleksordning kring 1:1,6. Slänten är glest beklädd med barrträd. Eventuellt kan det finnas antydning till mindre tidigare ras och erosion i slänten.

Figur 10. Slänt nummer 5. Foto av Tyréns AB.

Figur 11. Slänt nummer 5. Foto av Tyréns AB.

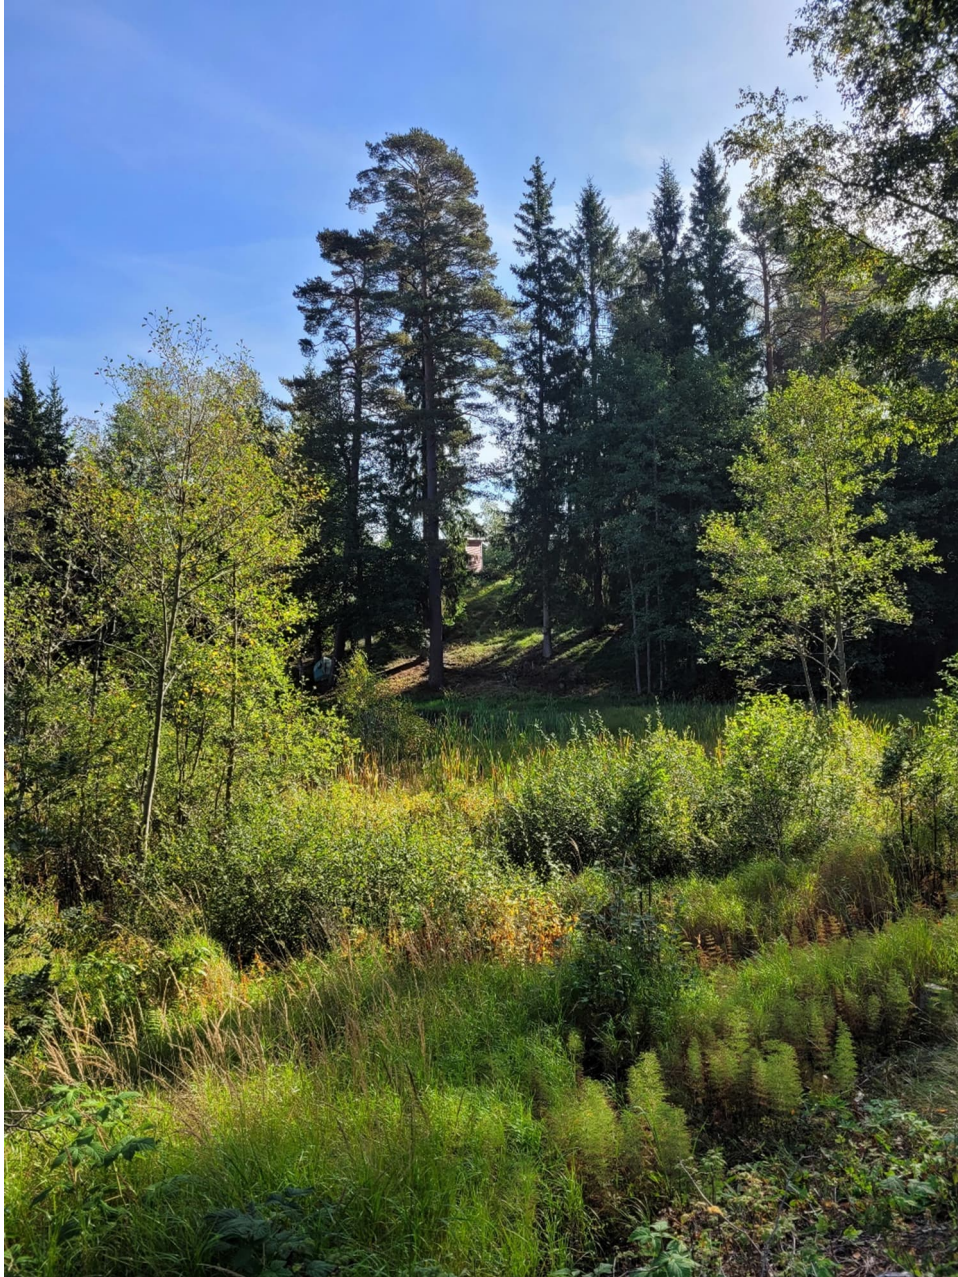
Slänten har ca 17 m ned mot Lovsjön/torvområde och en höjdskillnad på ca 6 m, vilket ger en lutning på ca 1:2,8. Det ska dock tilläggas att slänten är flackare de första och sista 5 m och har där en lutning på ca 1:5. Mitt i slänten förekommer ett brantare parti där lutningen är 1:1,7. Befintlig byggnad är placerad ca 2,5 m från släntkrön.

Slänten är belägen längst söderut och sluttar ned mot Lovsjön/torv område. Ett fritidshus finns placerat i närheten av släntkrön. Slänten bedöms generellt ha en lutning kring 1:2,8. Det ska dock tilläggas att slänten är flackare de första och sista 5 m och har där en lutning på ca 1:5. Mitt i slänten förekommer ett brantare parti där lutningen är 1:1,7. Slänten är glest beklädd med barr- och lövträd. Eventuell erosion i slänten kunde ej på ett säkert sätt kontrolleras.

Figur 12. Slänt nummer 6. Foto av Tyréns AB.

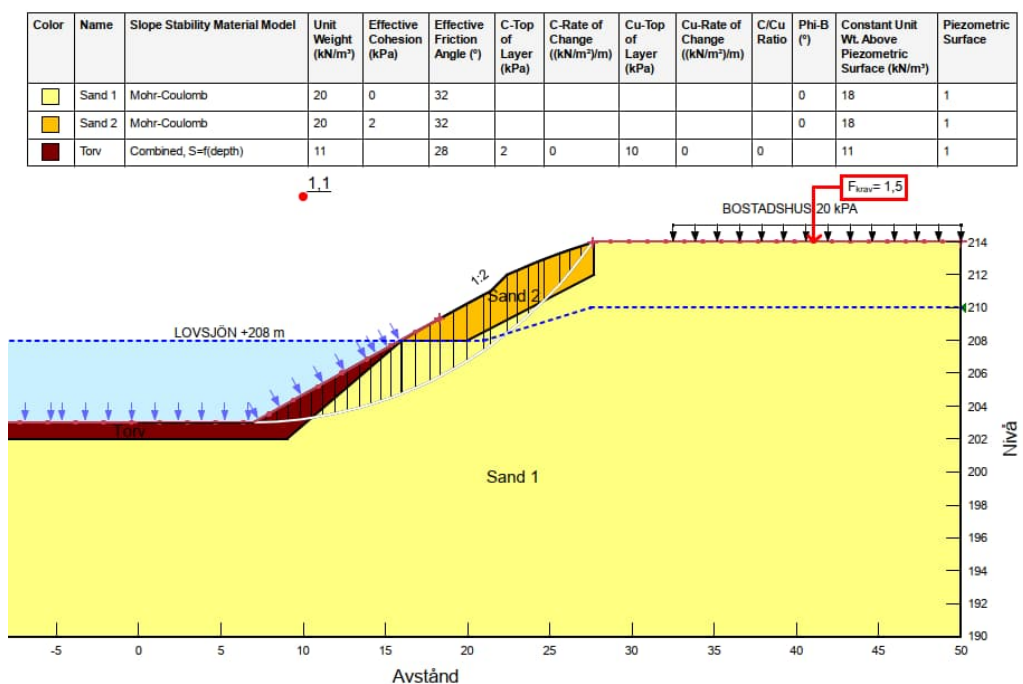
Figur 14. Beräkningssektion A – slänt nr 4.

Sektion A avser slänt nr 4 enligt ovan. Beräkning har utförts där slänt ned mot Lovsjön bedömts vara som brantast ute på halvön, se Figur 13. Sand och torv har använts som material i slänten. För befintligt bostadshus har en utbredd last på 20 kPa antagits. Djup till sjöbotten har ansats till 5 m i sektionen, motsvarande Lovsjöns medeldjup. I de ytliga jordlagren där träd och buskar återfinns har befintlig vegetation och rötter antagits ha en armerade effekt och ett försiktigt valt hållfasthetstillskott på 2 kPa.

De nu utförda beräkningarna visar att slänterna A, B och C har en beräknad säkerhetsfaktor på 1,1 respektive 1,3. Enligt SGI:s vägledning för akut skredfara för bedömning av slänter vid bebyggd mark anses ett lågt värde för dränerad och kombinerad analys vara  $<1,1$  om dränerad analys dominerar glidytan.

| Sektion | $F_{\text{komb}}$ | Krav $F_{\text{komb}}$ |
|---|---|---|
| A | 1,1 | 1,5 |

Geotekniska undersökningar i fält skulle ge betydligt bättre underlag för bedömning av släntstabilitet. Sådana undersökningar skulle förslagsvis utföras av 1–2 undersökningspunkter vid respektive slänt. Lodning av Lovsjöns botten i anslutning till slänterna bedöms också vara av värde för att få bättre beräkningsunderlag.

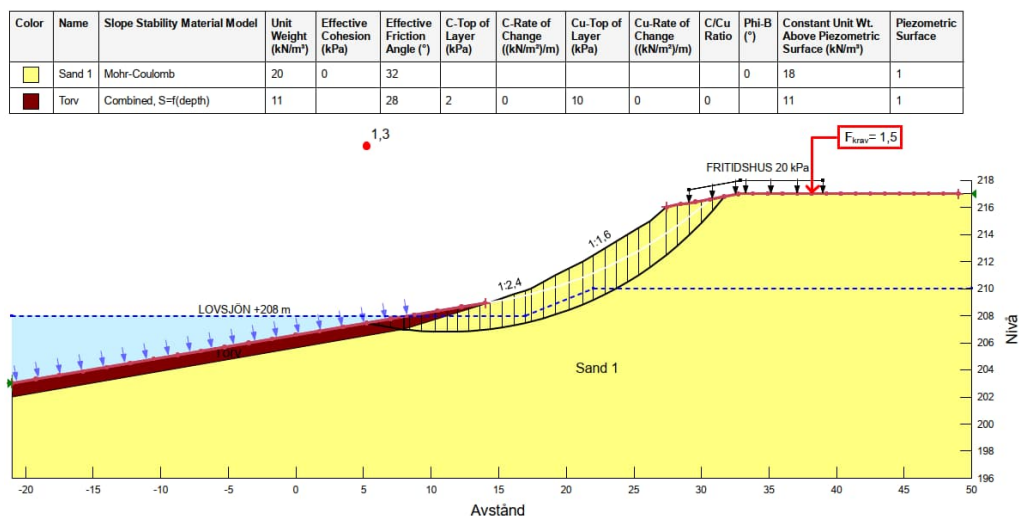
Figur 15. Beräkningssektion B - slänt nr 5.

Sektion B avser slänt nr 5 enligt ovan. Beräkning har utförts där slänt ned mot Lovsjön bedömts vara som brantast längst västerut, se Figur 13. Sand och torv har använts som material i slänten. För befintligt fritidshus har en utbredd last på 20 kPa antagits. Djup till sjöbotten har ansats till 5 m i sektionen, motsvarande Lovsjöns medeldjup.

| Sektion | $F_{\text{komb}}$ | Krav $F_{\text{komb}}$ |
|---|---|---|
| B | 1,3 | 1,5 |

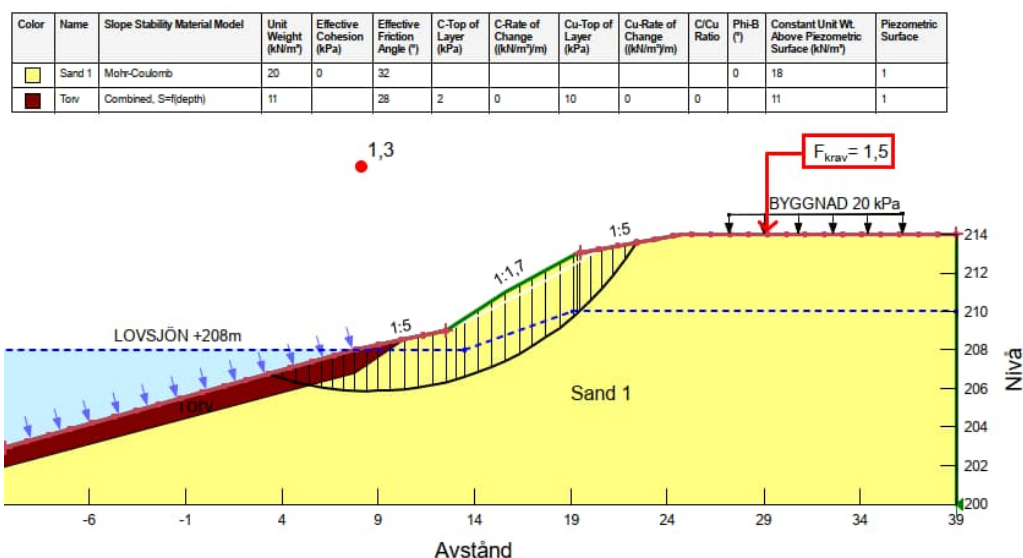
Figur 16. Beräkningssektion C - slänt nr 6.

Sektion C avser slänt nr 6 enligt ovan. Beräkning har utförts där slänt ned mot Lovsjön bedömts vara som brantast längst söderut, se Figur 13. Sand och torv har använts som material i slänten. För befintlig byggnad har en utbredd last på 20 kPa antagits. Djup till sjöbotten har ansats till 5 m i sektionen, motsvarande Lovsjöns medeldjup.

| Sektion | $F_{\text{komb}}$ | Krav $F_{\text{komb}}$ |
|---|---|---|
| C | 1,3 | 1,5 |

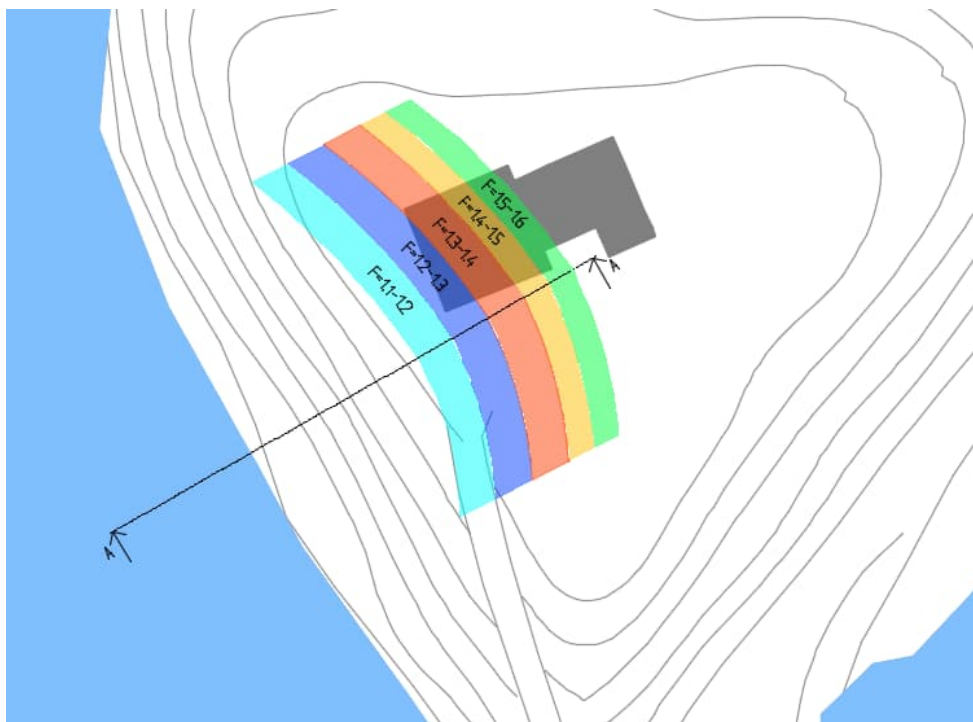
Figur 17. Översiktlig bedömning av framräknade säkerhetsfaktors utbredning i plan avseende beräkningssektion A - slänt nr 4.

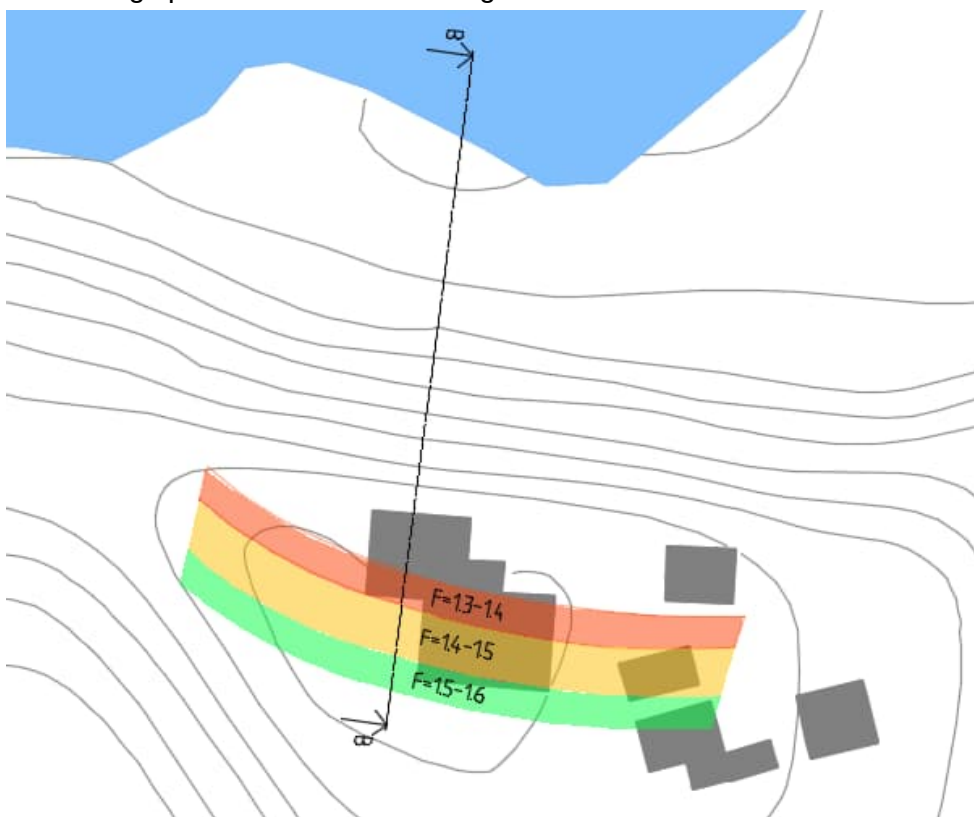
Figur 18. Översiktlig bedömning av framräknade säkerhetsfaktors utbredning i plan avseende beräkningssektion B - slänt nr 5.

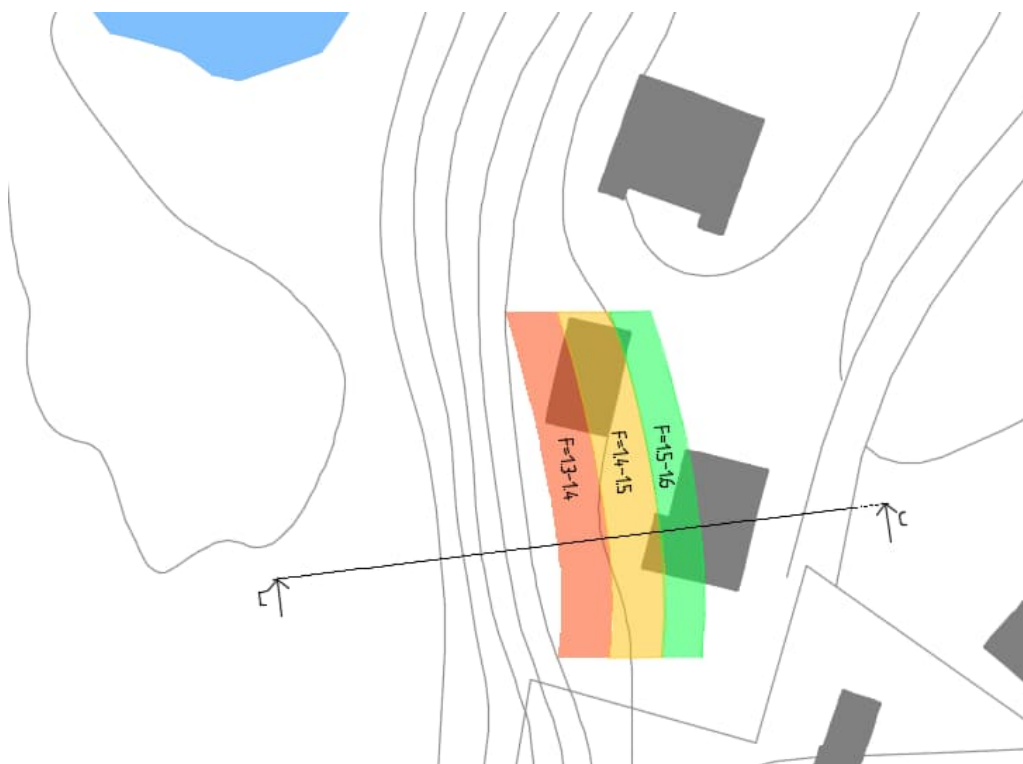
Figur 19. Översiktlig bedömning av framräknade säkerhetsfaktorer utbredning i plan avseende beräkningssektion C - slänt nr 6.
