PM – DETALJERAD STABILITETSUTREDNING

KOLONIOMRÅDE RÅSLÄTT SÖDRA  
DEL AV RÅSLÄTT 6:1 & 6:5  
JÖNKÖPINGS KOMMUN

Slutrapport

**Uppdrag:** 345446A Stabilitetsutredning Koloniområde  
**Titel på rapport:** PM Geoteknik, Stabilitetsutredning Koloniområde  
Råslätt södra, Del av Råslätt 6:1 & 6:5, Jönköpings  
kommun  
**Status:** Slutrapport  
**Datum:** 2025-10-06

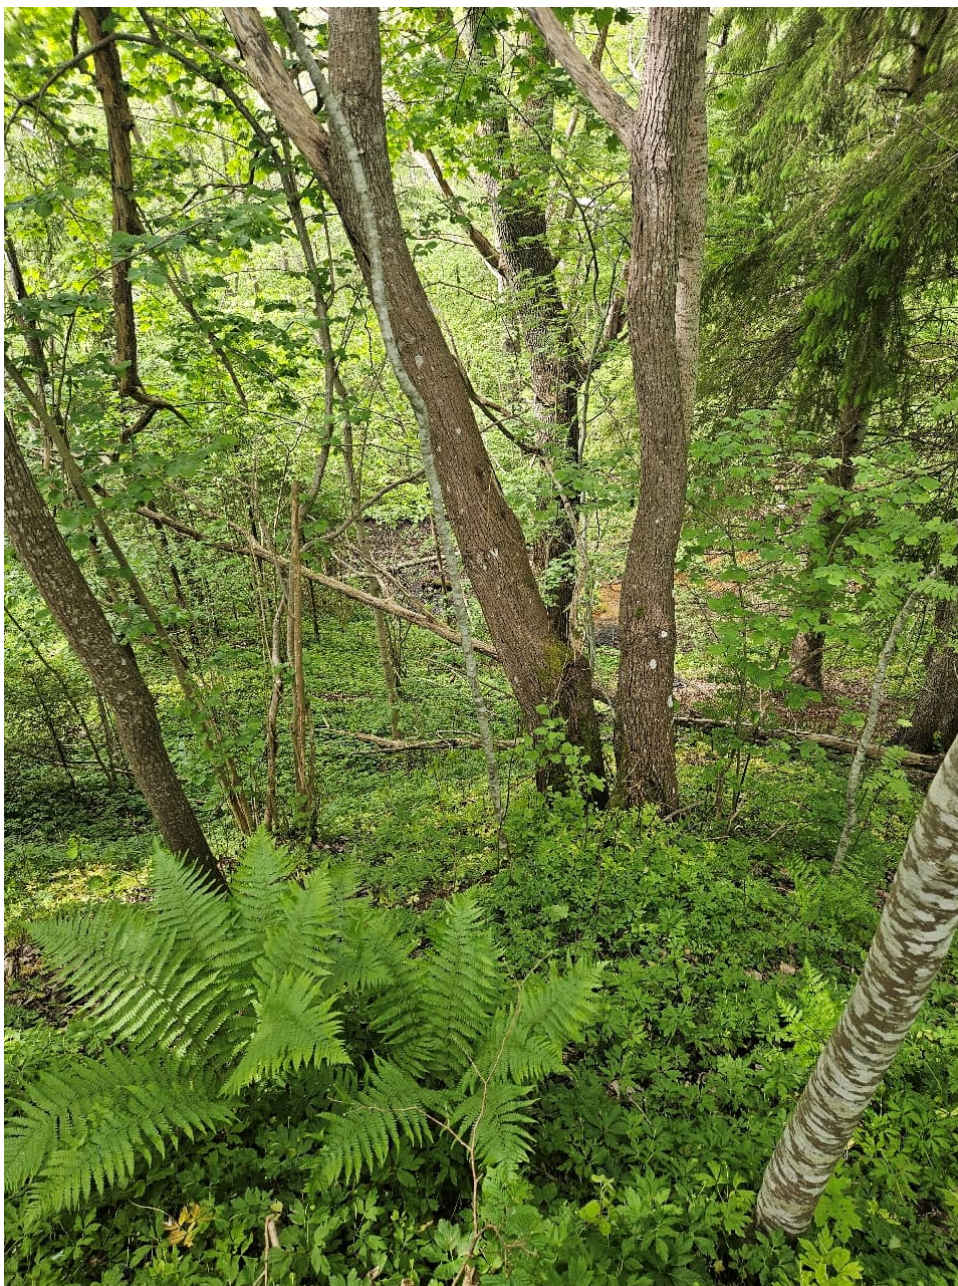
**Figur 7.** Bild tagen vid släntrön ned mot Lillån i närheten av sektion A. Foto: Tyréns Sverige AB.

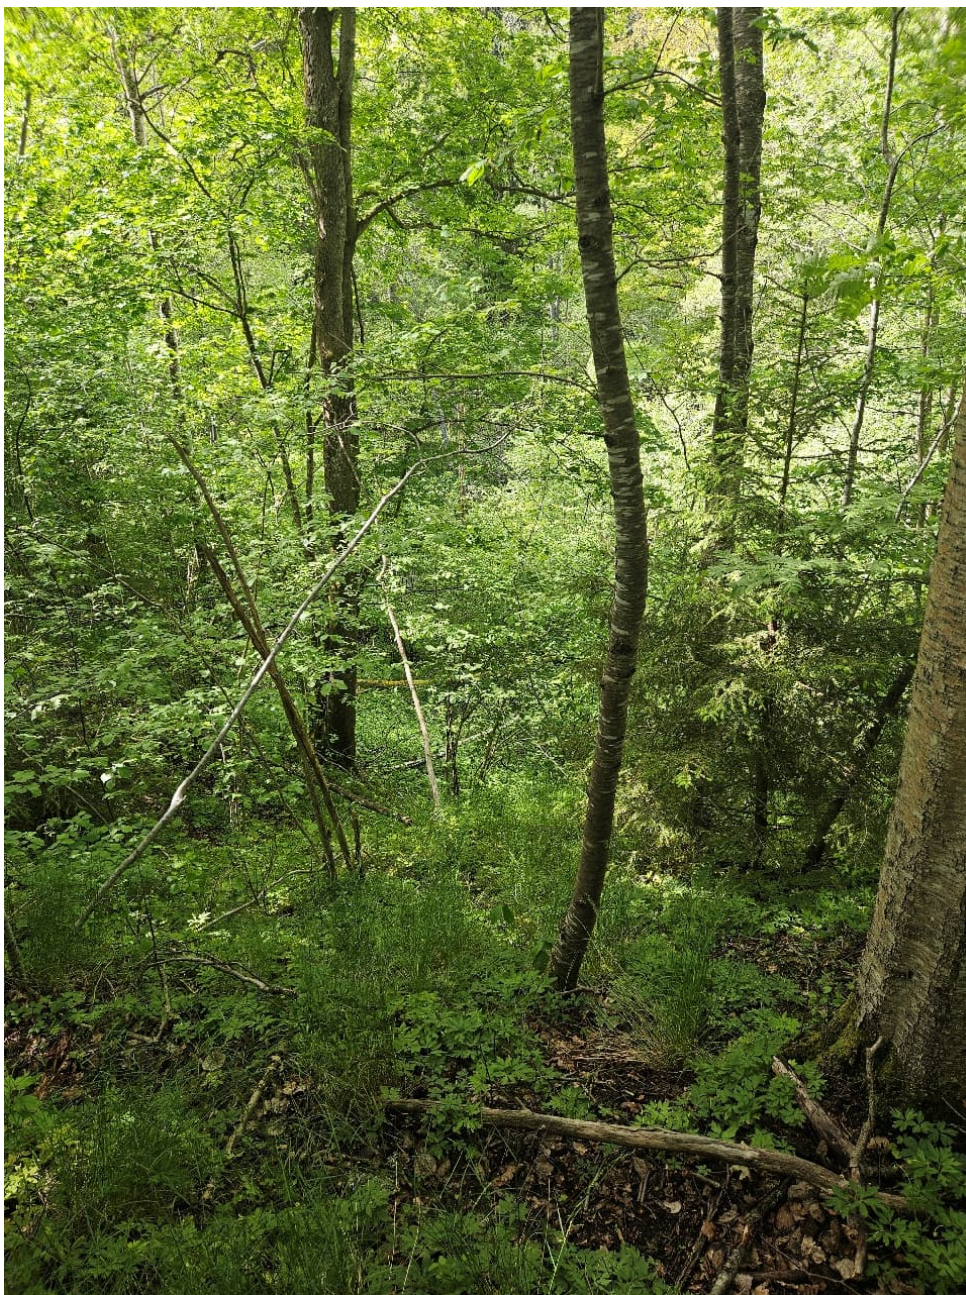
**Figur 8.** Bild tagen vid slänkrön ned mot Lillån vid sektion B. Foto: Tyréns Sverige AB.

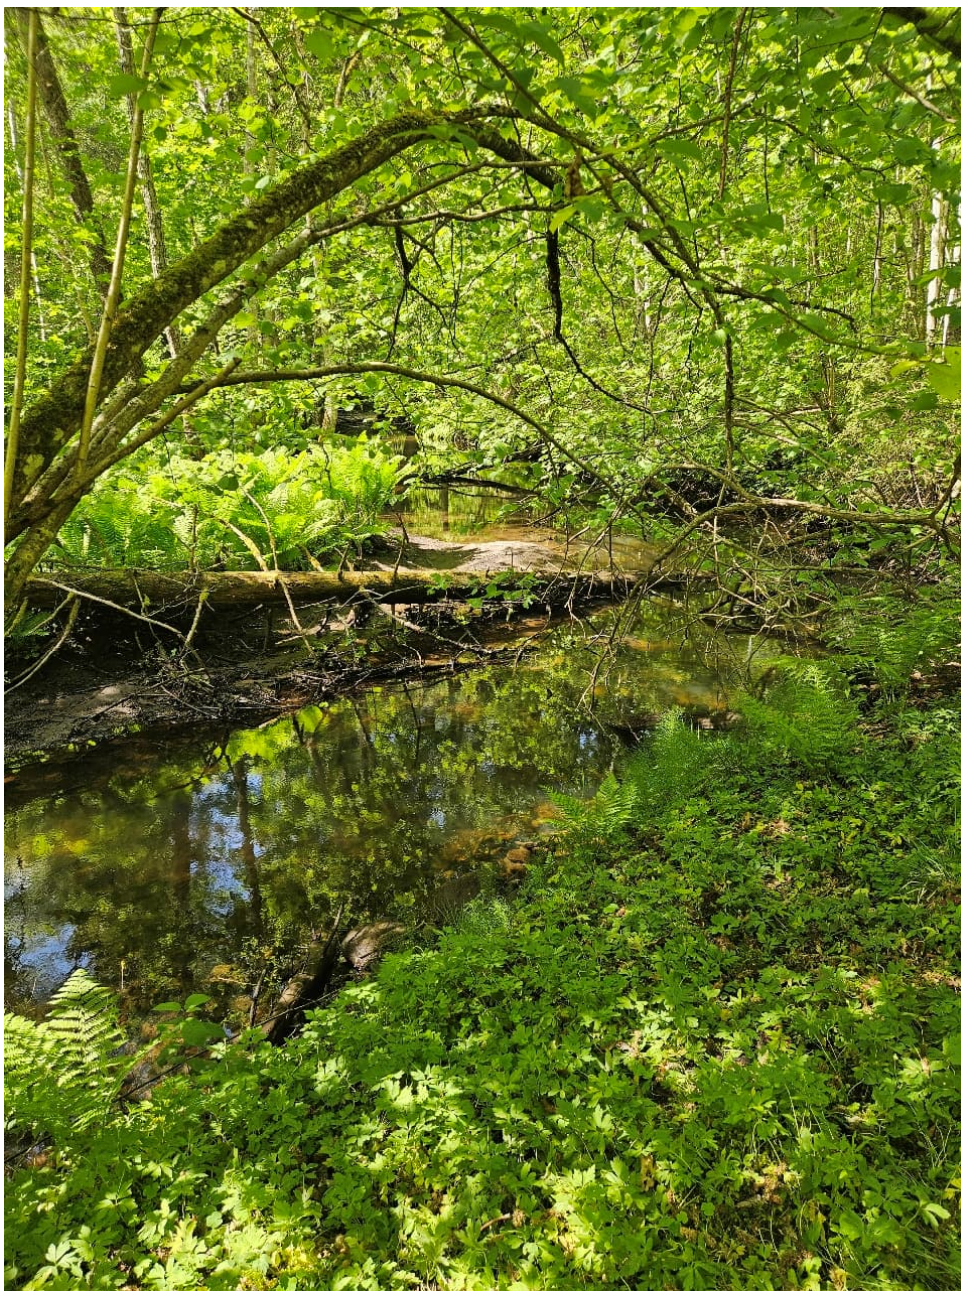
Lillån är ca 4-7 m bred och vattendjup vid fältinventeringen var ca 20 cm. Viss erosion sker i kanten av åfåran.

**Figur 9.** Lillån i närheten av släntfot vid sektion C. Foto: Tyréns Sverige AB.

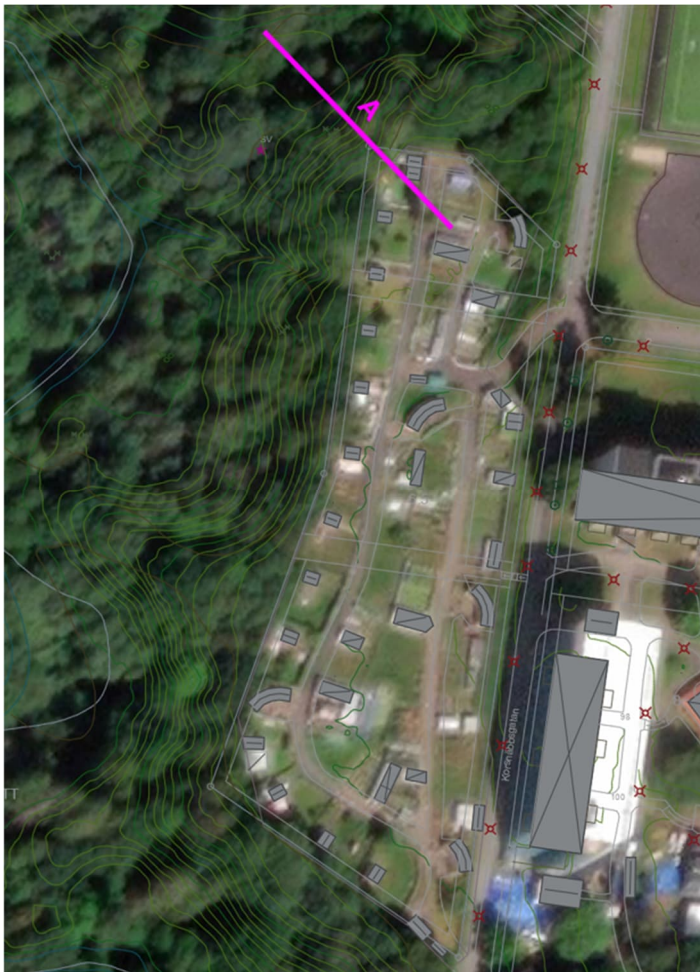
Figur 11. Beräkningssektion A, planvy.

Sektion A är beräknad i norra delen av undersökningsområdet. Slänten är ca 10 m hög och har generellt en släntlutning på 1:2. Beräkningar har utförts med läge i plan enligt Figur 11.

Vald kritisk glidyta sammanfattas nedan i Tabell 6 samt redovisas i Bilaga A. Slänten bedöms vara stabil och uppfyller krav på säkerhetsfaktor enligt utförda beräkningar.

Beskrivning	Odränerad analys [F <sub>c</sub> ]	Kombinerad analys [F <sub>komb</sub> ]
Befintliga förhållanden	2,1	1,5
Långvarigt regn	1,6	1,5

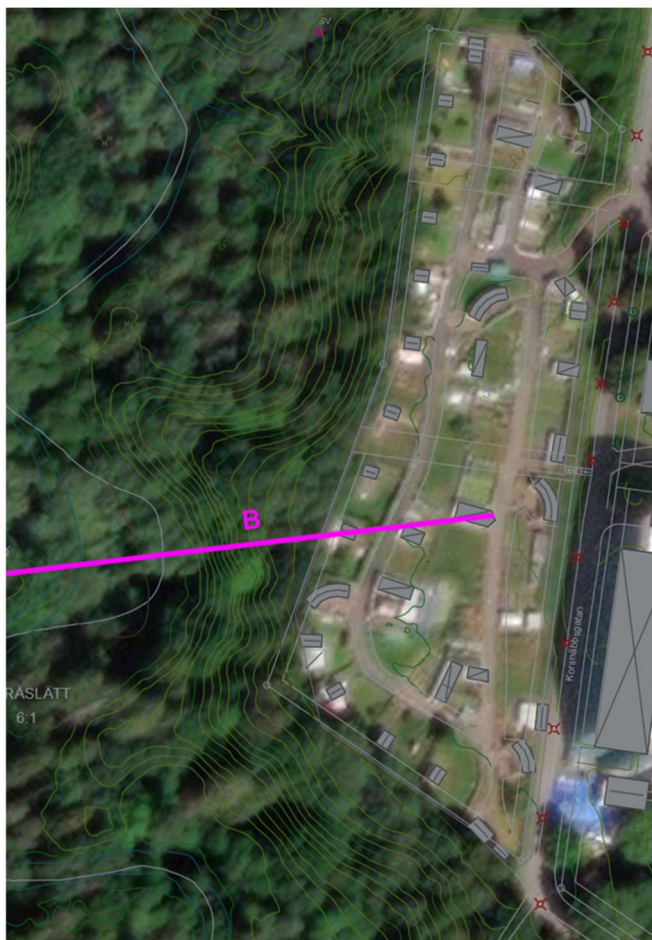
Sektion B är beräknad strax söder om mittersta delen av undersökningsområdet. Slänten är ca 14 m hög och har generellt en släntlutning på 1:1. I mitten av slänten finns dock ett parti med släntlutning 1:2. Beräkningar har utförts med läge i plan enligt Figur 12.

Vald kritisk glidyta sammanfattas nedan i Tabell 7 samt redovisas i Bilaga B. Slänten bedöms vara stabil och uppfyller krav på säkerhetsfaktor enligt utförda beräkningar.

Beskrivning	Odränerad analys [F <sub>c</sub> ]	Kombinerad analys [F <sub>komb</sub> ]
Befintliga förhållanden	2,8	1,5
Långvarigt regn	2,7	1,5

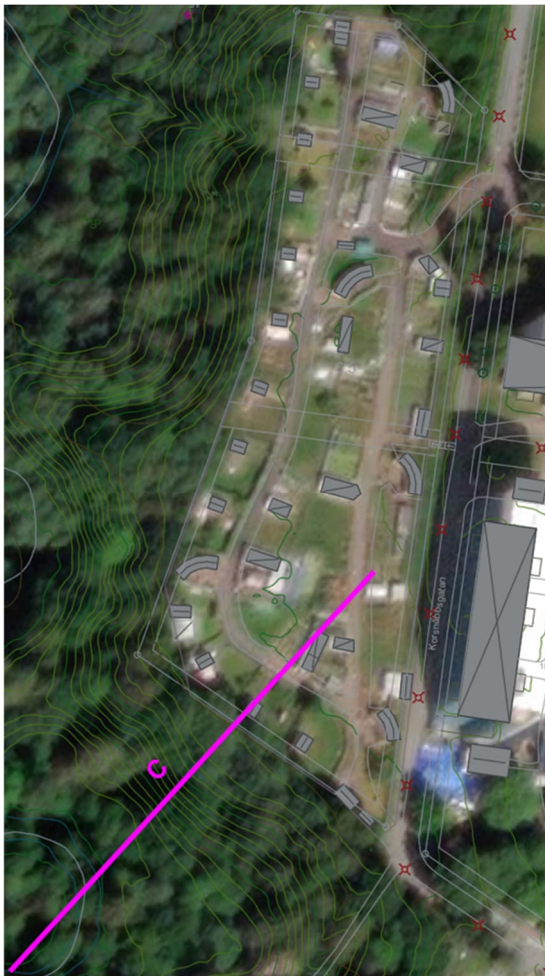
Figur 13. Beräkningssektion C, planvy.

Sektion C är beräknad i södra delen av undersökningsområdet. Slänten är ca 13 m hög och har en släntlutning kring 1:3 till 1:1,5. Beräkningar har utförts med läge i plan enligt Figur 13.

Vald kritisk glidyta sammanfattas nedan i Tabell 8 samt redovisas i Bilaga C. Slänten bedöms vara stabil och uppfyller krav på säkerhetsfaktor enligt utförda beräkningar.

Beskrivning	Odränerad analys [F <sub>c</sub> ]	Kombinerad analys [F <sub>komb</sub> ]
Befintliga förhållanden	2,3	1,5
Långvarigt regn	2,3	1,5
