# Rapport

Union 2 i Huskvarna, Jönköpings kommun  
Jönköpings kommun Tekniska kontoret

| Rapport nr | 19-1201_b1 |

Miljöinventeringen visar att det finns miljö- och hälsofarliga ämnen i byggnadsmaterial att hantera i samband med den kommande om- och tillbyggnaden.

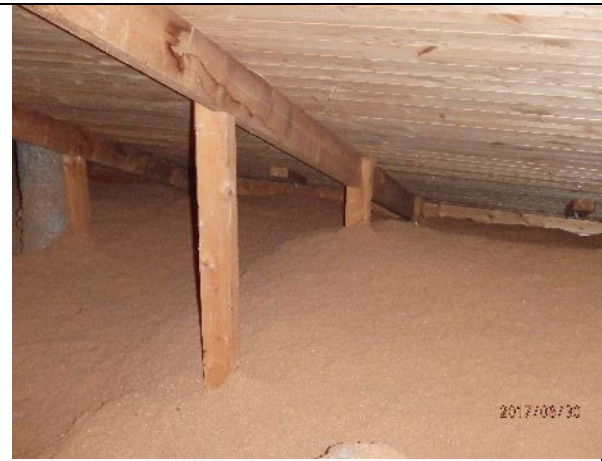
| Lös isolering på vind | Isolerade kanaler |

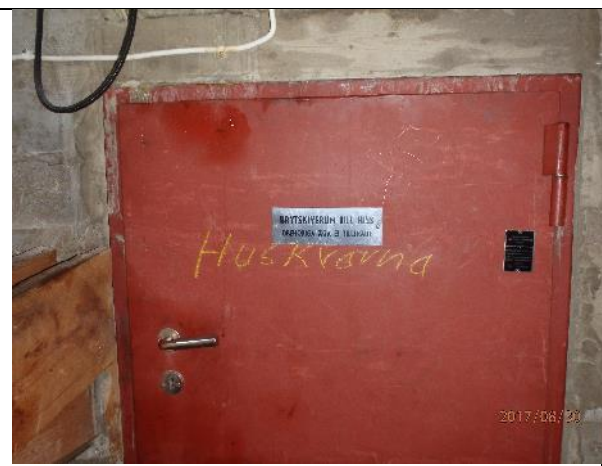
| Dörr med <b>asbest</b> -isolering | Linhjul hissmaskinrum |

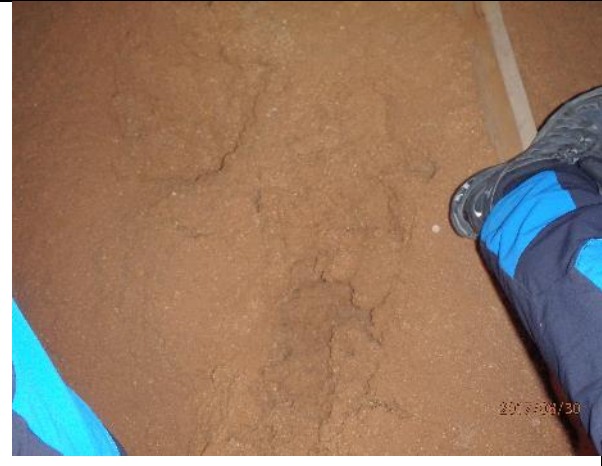
| Lös isolering av typ spån? | Ventilationskanaler på och i isolering på vind |

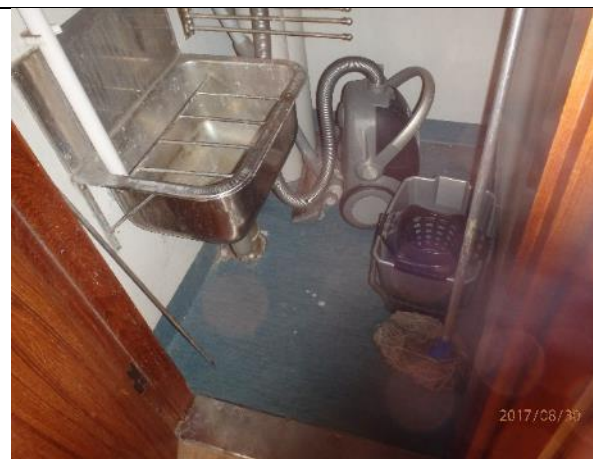
Städ och förråd, golvatta med **asbest**, lika som  
prov 8 som påvisade **asbest**

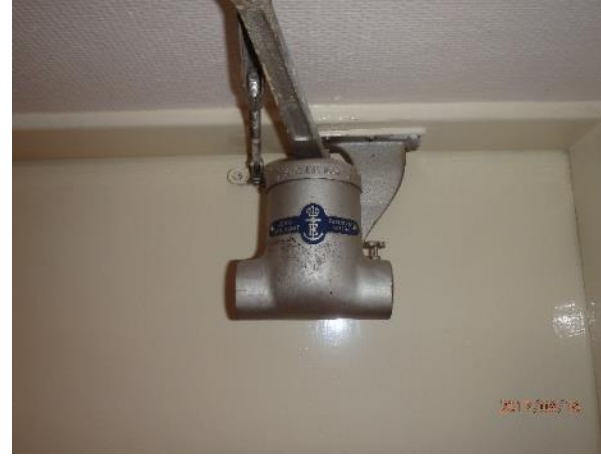
| <p>Tre ståldörrar med <b>asbest</b>-isolering och dörrstängare med olja</p> | <p>Äldre hissdörr med misstanke om asbest isolering, dörrstängare med olja</p> |

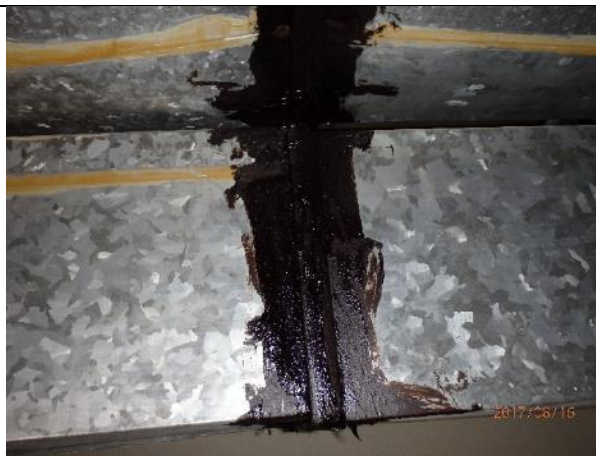
PCB-prov togs ut på svart ventilationskitt, analysen påvisar låg halt.

Prov 4 svart ventkitt, analys påvisar lågt halt PCB. Prov 5 och svart vent kitt, **asbest**

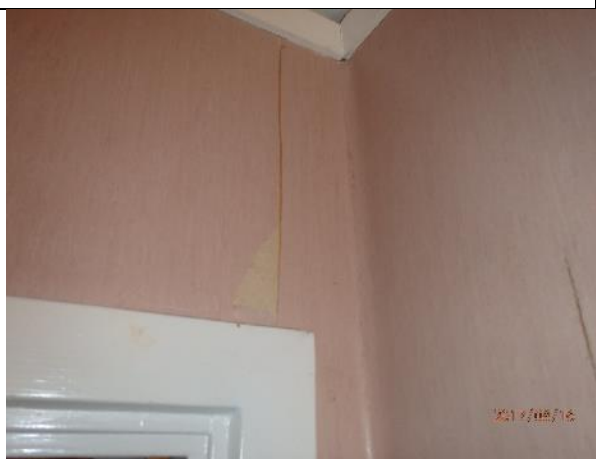
Prov 14 ljus väggmatta, **asbest** i prov

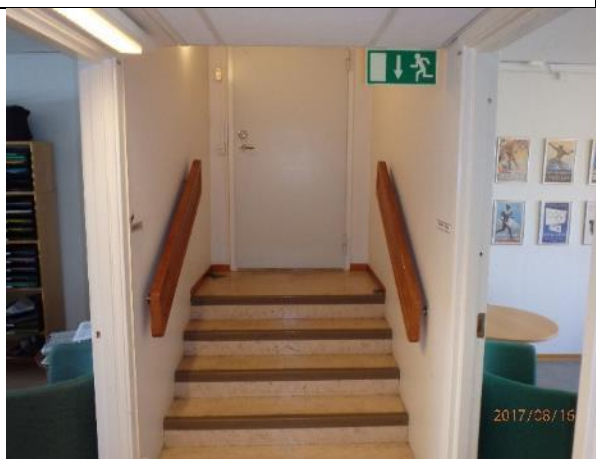
Ståldörr med isolering av **asbest**

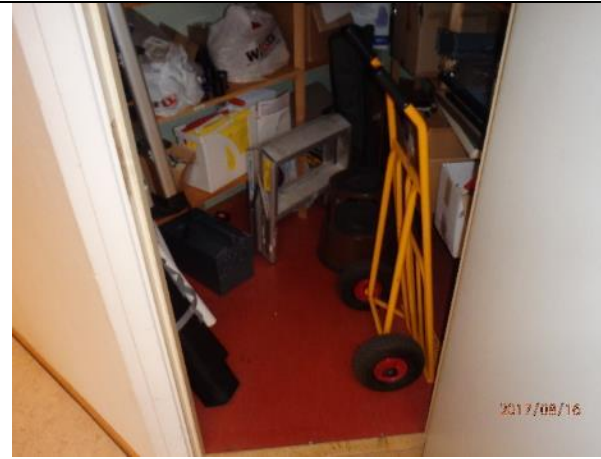
| <p>Förråd med röd golvmatta, <b>asbest</b> i matta</p> | <p>Elcentral mellan del C och D</p> |

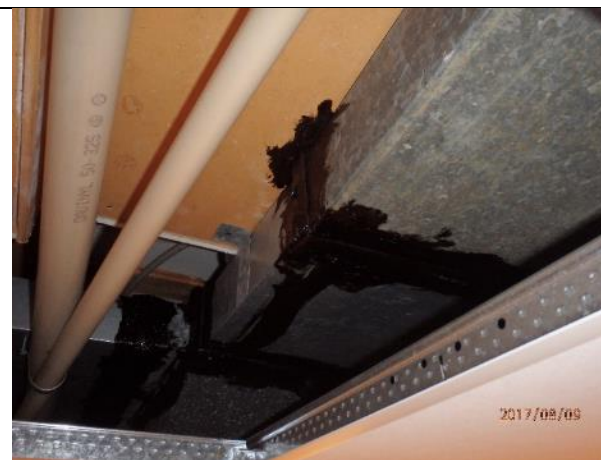
| <p>Fast gipstak ovan installationerna med <b>asbestkitt</b> kletet på gipsen</p> | <p>Innervägg med enkelgips, ej isolerad</p> |

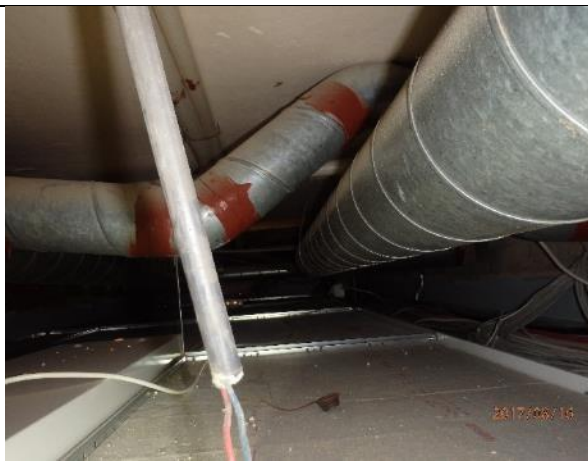
| <p>Prov 7 Rött ventkitt, ingen påvisad PCB i provet</p> | <p>Prov 8 Blå golvmatta, <b>asbest</b> i prov</p> |

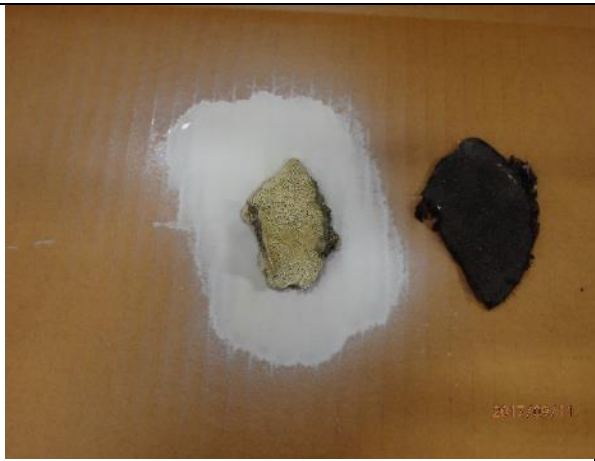
| <p>Papp i bjälklag PAH, påvisad med spray, stark indikation</p> | |

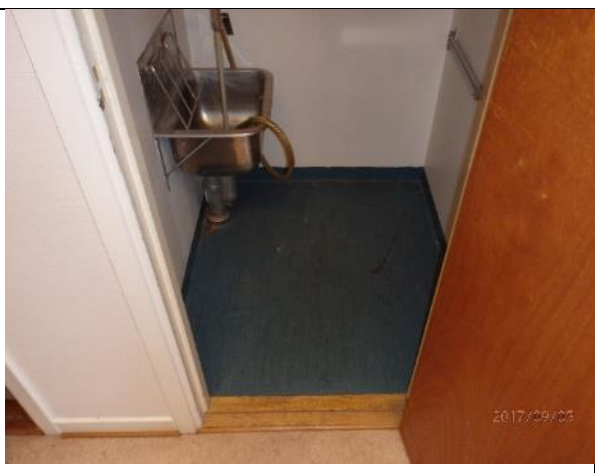
| <p>Prov 17 Svart lim (under den ljusa mattan utanför städ), ingen asbest i prov. <b>Asbest</b> i den blå mattan</p> | <p>Blå matta med <b>asbest</b> i arkiv</p> |

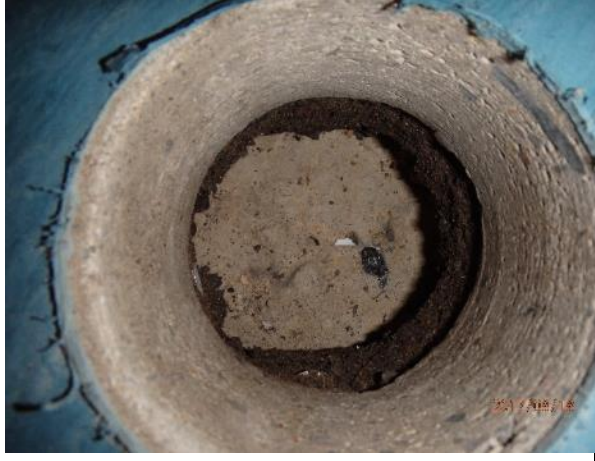
| <p>Golvmatta <b>asbest</b>, övergjutning fyllnadsmaterial och betong</p> | <p>Vägg, enkelgips, råspont och isolering</p> |

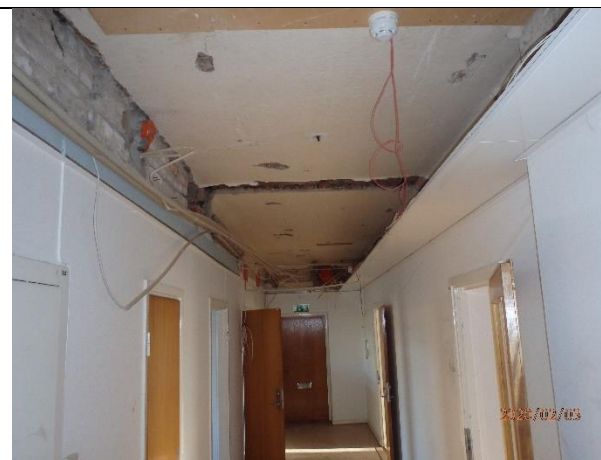
| Rivet undertak del B, ventilationen delvis sanerad | Kvarvarande ventilationskanalers genomföringar som delvis innehåller asbest i kitt |

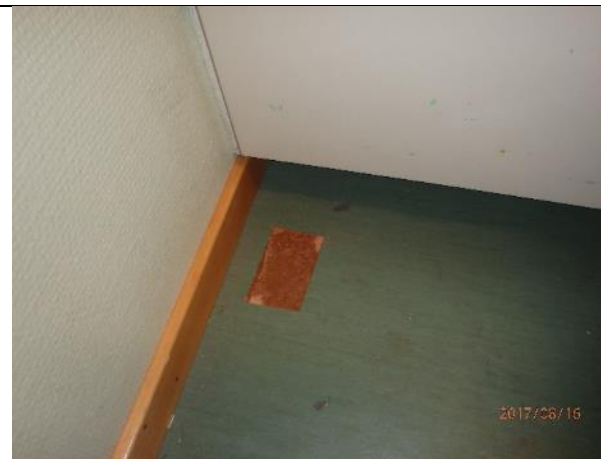
| Prov 13 Grön golvmatta, <b>asbest</b> i prov | <b>Asbest</b> isolering i böjar, t-stycken och röravslut i fläktrum |

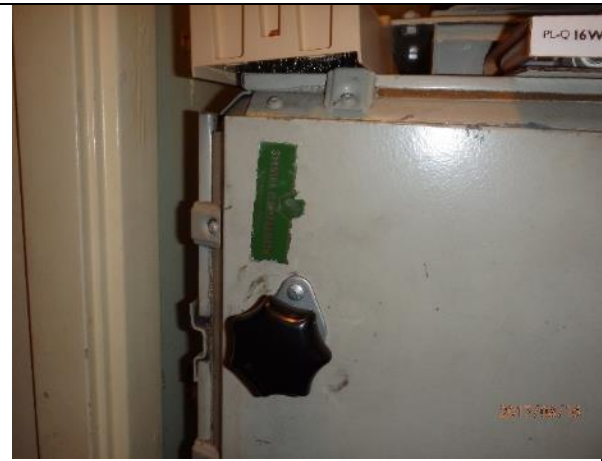
| <p>Ventilationsaggregat med <b>asbest</b> i kitt och invändig isolering i intagskanal</p> | <p>Golv, <b>asbest</b> i matta fläktrum</p> |

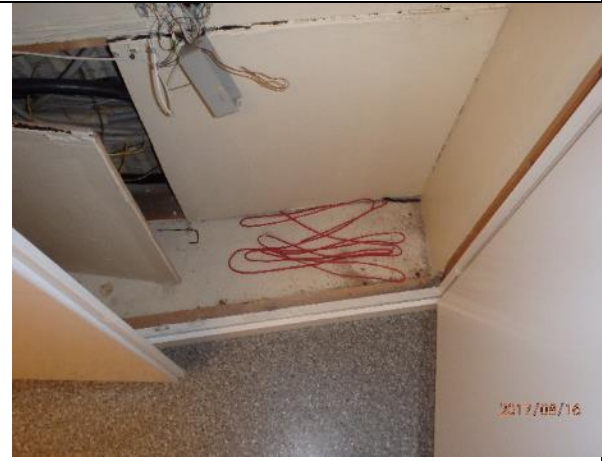
| <p>Elcentral med <b>asbestpapp</b> och eternitskiva</p> | <p>Ventkitt <b>asbest</b> och PCB</p> |

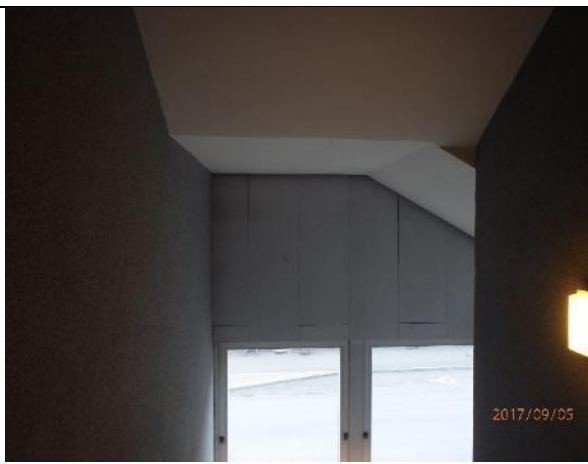
| <p>Eternit med <b>asbest</b>skivor i yttervägg trapphus</p> | <p>Golv trapphus likt det som prov togs i del-A, <b>asbest</b> i fix enligt prov 18</p> |

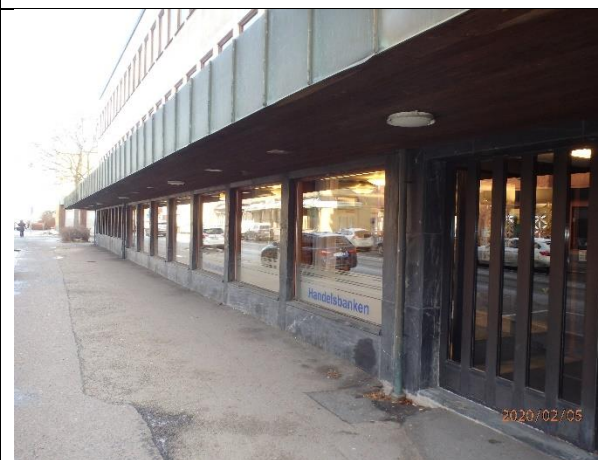
Stora skyltfönster PCB isolerglas

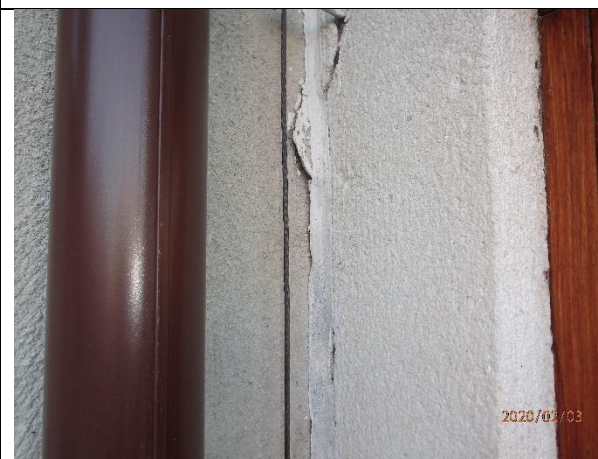
Prov 21 Fasadfog, **asbest** i prov

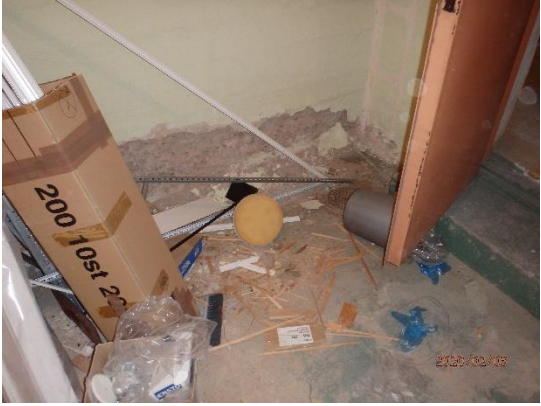
| <p>Äldre fuktskada på vägg</p> | <p>Oljekabel</p> |

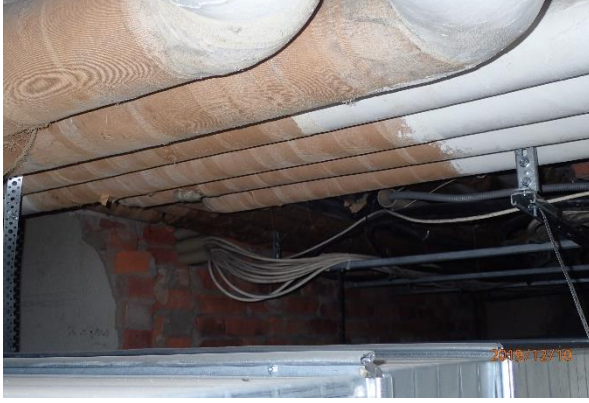
| <p>G'fjärvärmecentrall</p> | <p>Rörisolering med asbest</p> |

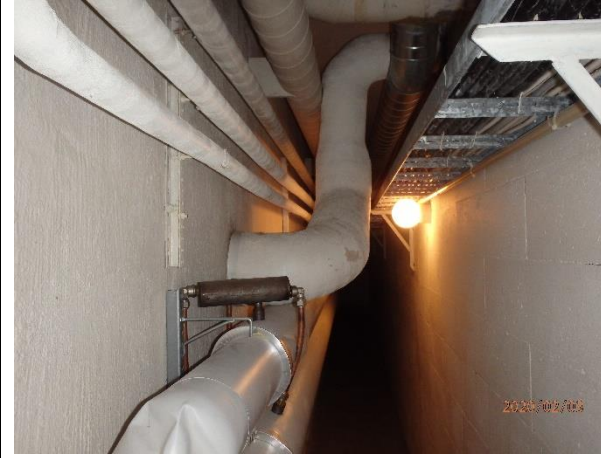
| <p>Kylanläggning, CFC R 417</p> | <p>Rörinstallationer med <b>asbest</b></p> |

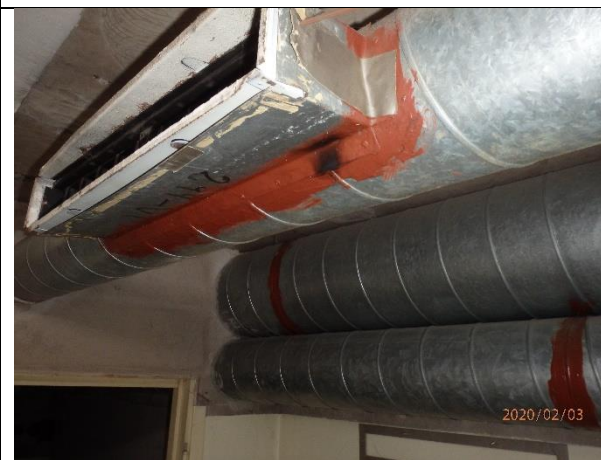
| <p>Hissmaskinolja</p> | <p>Rött ventkitt innehållande <b>asbest</b></p> |

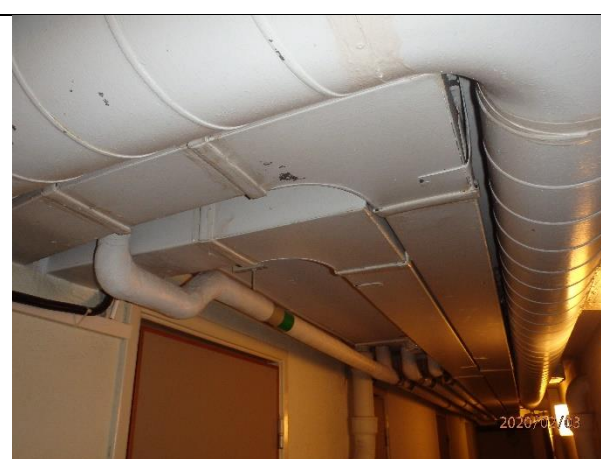
| <p>Ventilationskanaler med övermålat ventkitt innehållande <b>asbest</b></p> | <p>Rörändar som rivets, spår av <b>asbest</b> mot isoleringen</p> |
