Proj.nr. 8077

Jönköping 2020-01-24

Antikvariskt utlåtande över förslag på ändring av detaljplaner EII169 och EII505 (Klubban 3, Kniven 4-5, Karlsborg 4-6 m.fl.)

Detta utlåtande avser fastigheten: Klubban 3 i Jönköpings kommun.

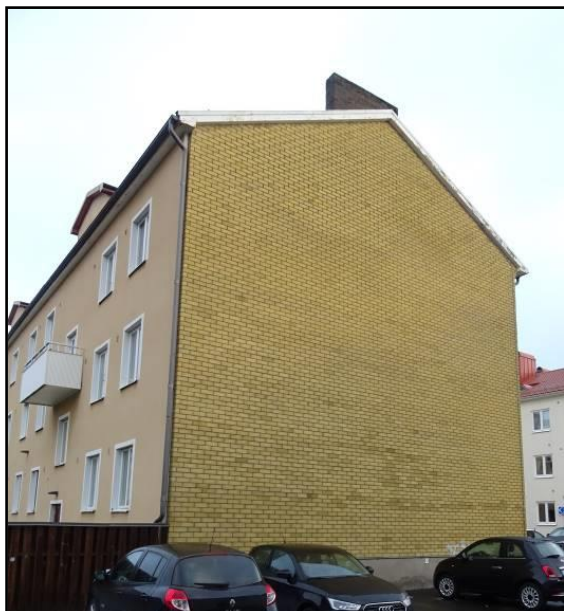
Gavel mot Drottninggatan

Idag är fasaderna förändrade genom en tilläggsisolering med spritputs som färgats i en ljusbrun kulör. Den norra gaveln har fått en gul tegelbeklädnad. Fönstren har fått markerade vita målade fönsteromfattningar.

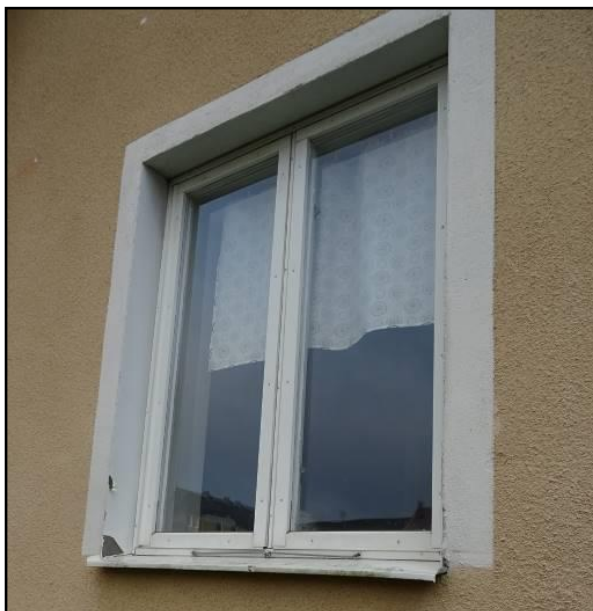
Plåtklädda originalfönster

Idag är fönstren ursprungliga, förutom att de har fått en plåtbeklädnad, antagligen i samband med att fasaderna tilläggsisolerades.

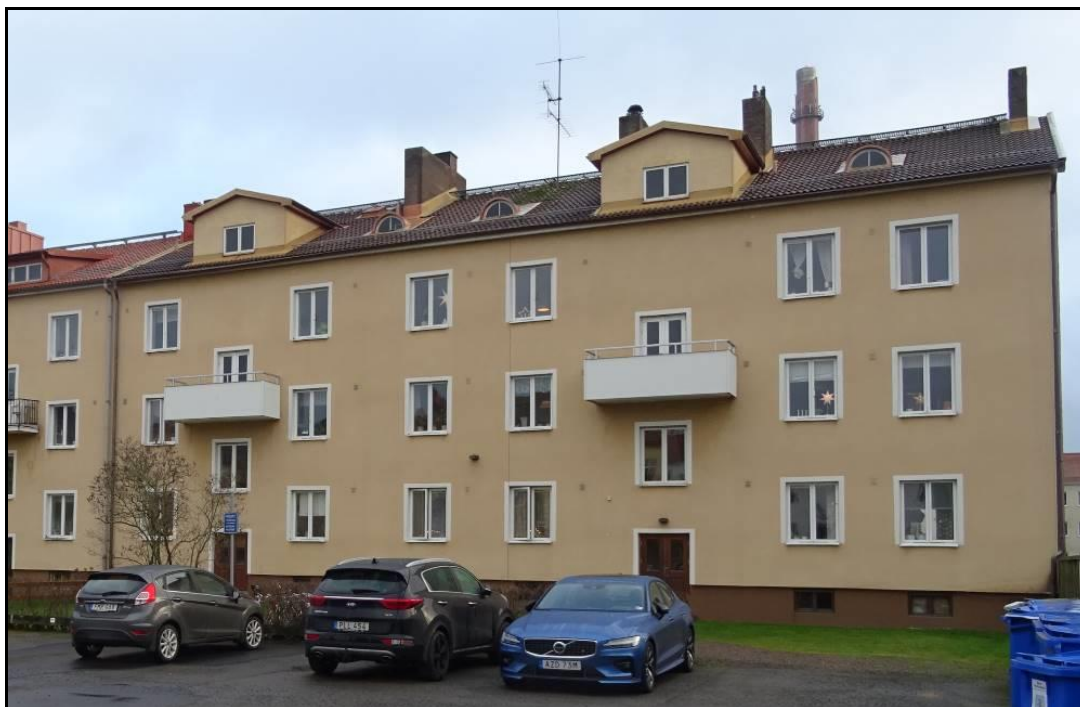
Fasad mot Berzeliigatan

Fastigheten har två takkupor mot Berzeliigatan, vilka är i enlighet med arkitekt Öbergs ursprungliga ritningar.

- nya takkupor kan placeras mot innergården. Dessa bör inte bryta takfotens linje, utan placeras något inskjutna så att åtminstone två pannrader av taket återstår.
- homejor endast placeras mot gatan och att storlek och antal anpassas efter aktuell byggnad.
- Plåtarbeten, på taken, ska ha samma kulör som takpannorna.
