# Skeppsbron - Uppdrag 1

## PM Geoteknik

Översiktliga geotekniska förhållanden baserat på tidigare utförda undersökningar

Jönköpings kommun

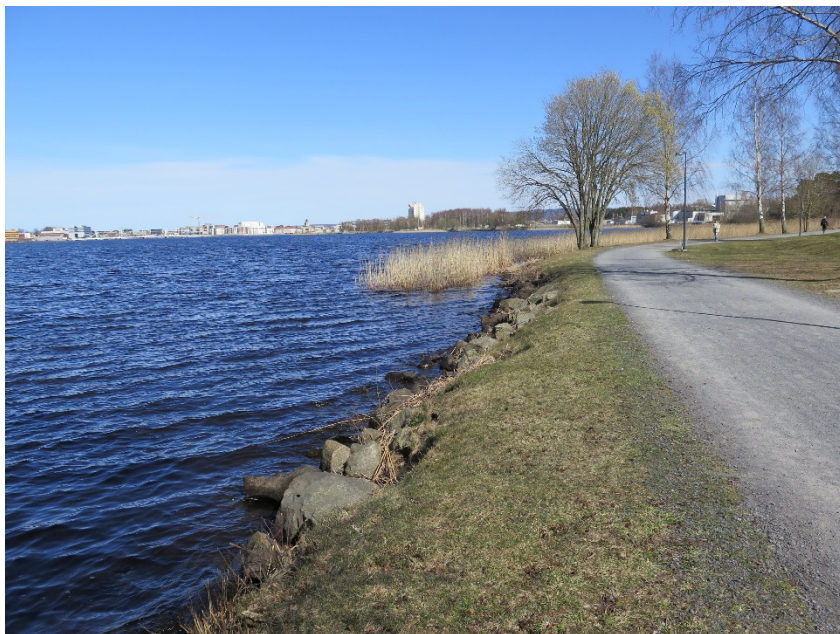
**Figur 6-1. Gång- cykelväg utmed Munksjöns strand. Strandslänterna är relativt flacka och är delvis klädda med erosionsskydd. Foto Atkins 2015-04-08**

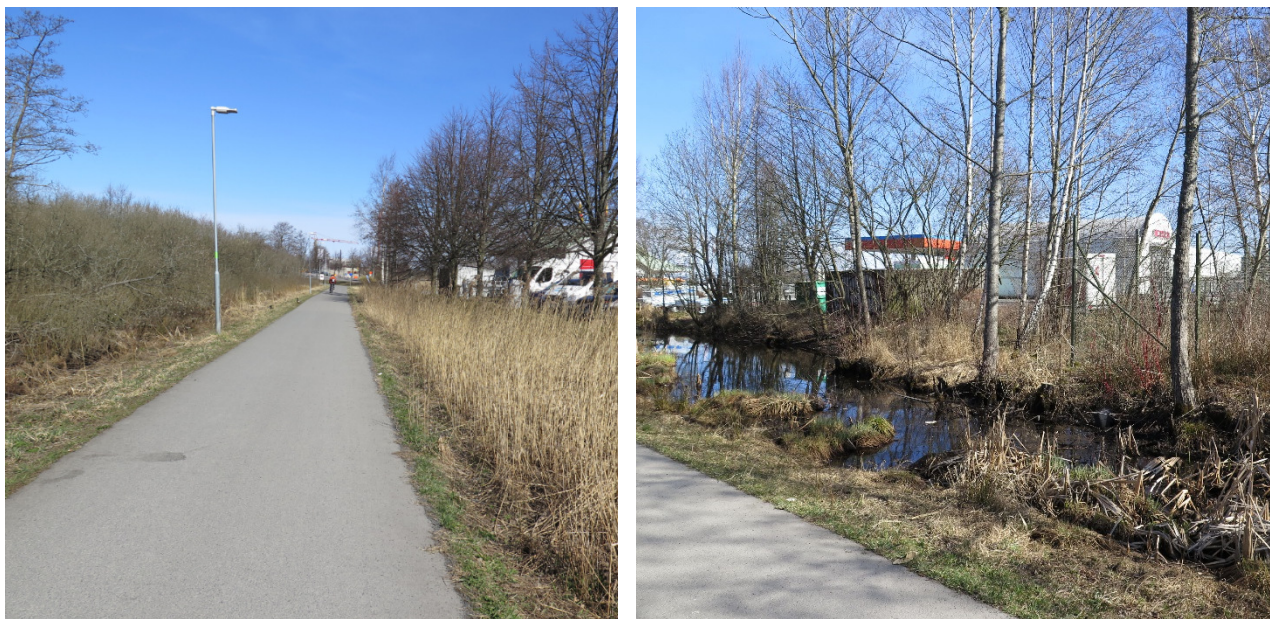
Figur 6-3. Gång- och cykelväg i västra delen av området längs med Tabergsåns. Diket på östra sidan av gc-vägen var vattenfyllt vid platsbesöket. Foto Atkins 2015-04-08

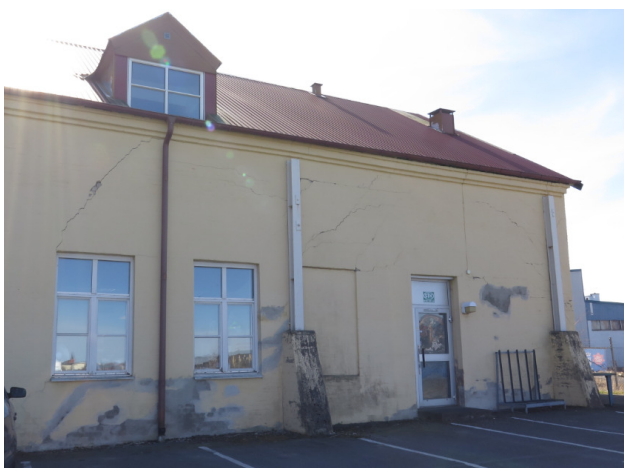
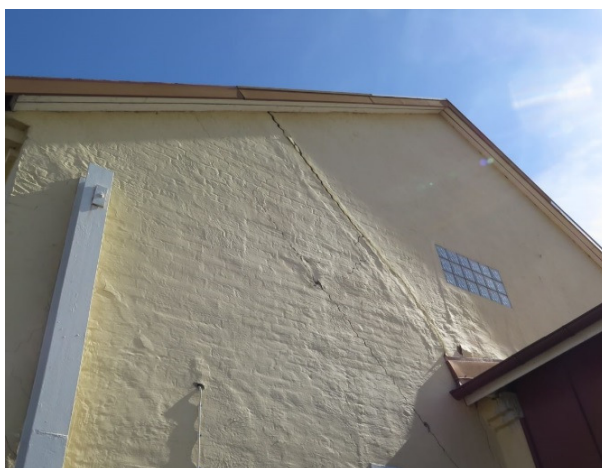
**Figur 8-1 Byggnad inom Österbotten 10**

Inom tomten Österbotten 10 återfinns en byggnad som grundlagts ytligt och idag uppvisar sättningsskador. 1989 utfördes en undersökning för att utreda orsaken till de sättningsskador som utvecklats på byggnaden, vilken uppförts mellan 1910 och 1920, . Man planerade en förstärkning med nya plintar och rekommenderade att marken packades innan nya plintar grundlades. Idag syns fortfarande skador på byggnaden men det är oklart om skadorna från 1989 åtgärdats och nya uppkommit.

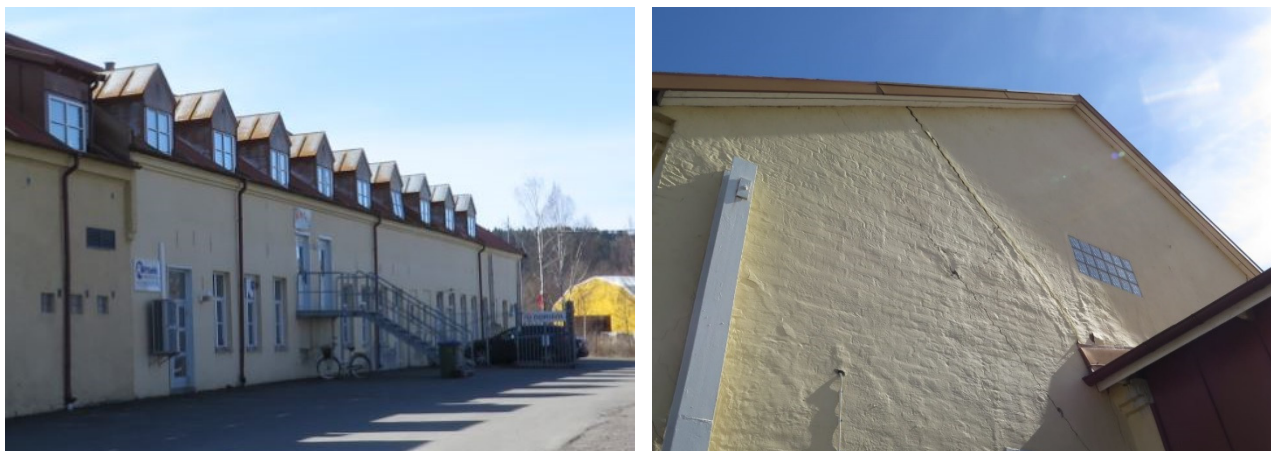
Figur 3-2. Österbotten 4, Atkins foto från platsbesök 2015-04-08

Undersökningen avser en renovering av industribyggnad uppförd mellan 1910 och 1920. Befintlig byggnad uppvisade sättningsskador i den nordvästra delen. Ursprunglig grundläggning är ej känd men antogs vara kryptgrund som senare fyllts igen och pågjutits med nytt golv. Man avsåg att installera nya plintar för att ta upp lasten från byggnaden. Utlåtandet skrevs av Geosondering AB 1989.
