Hedenstorp Skogslund
Kompletterande geoteknisk undersökning
Jönköpings kommun

PM Geoteknik – Stabilitetsbedömning/utredning

Datum: 2022-06-17	Rev A: 2022-09-28	Uppdragsnummer: 3220288
Upprättad av: Jakob Johansson

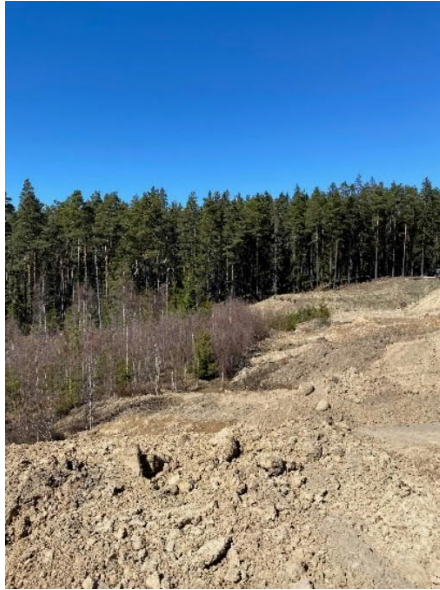
Figur 3. Utfyllningslänt mot väster på fastighet Hedenstorp 1:5.

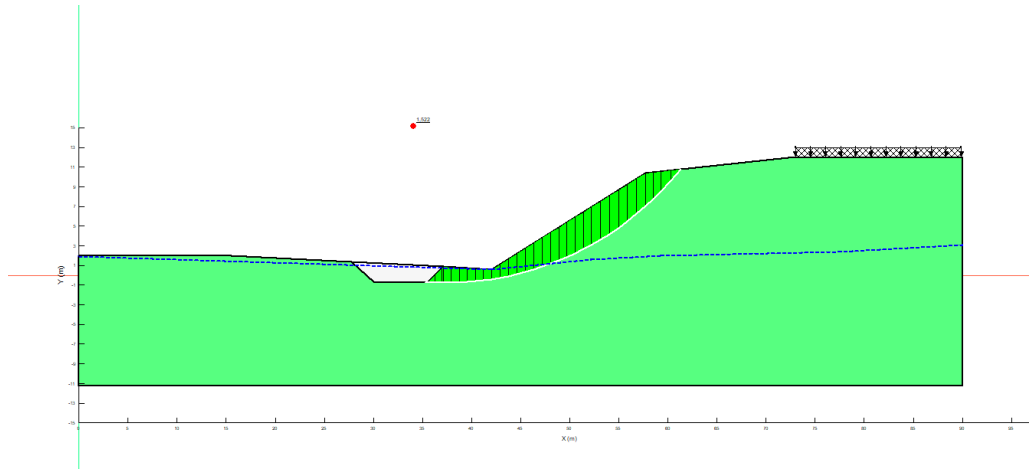
Figur 13. Sektion A-A. $F_\phi = 1,52$.

Utförda stabilitetsberäkningar visar på väl betryggande totalstabilitet för studerade slänter. F_ϕ uppgår till 1,5 – 2,2.

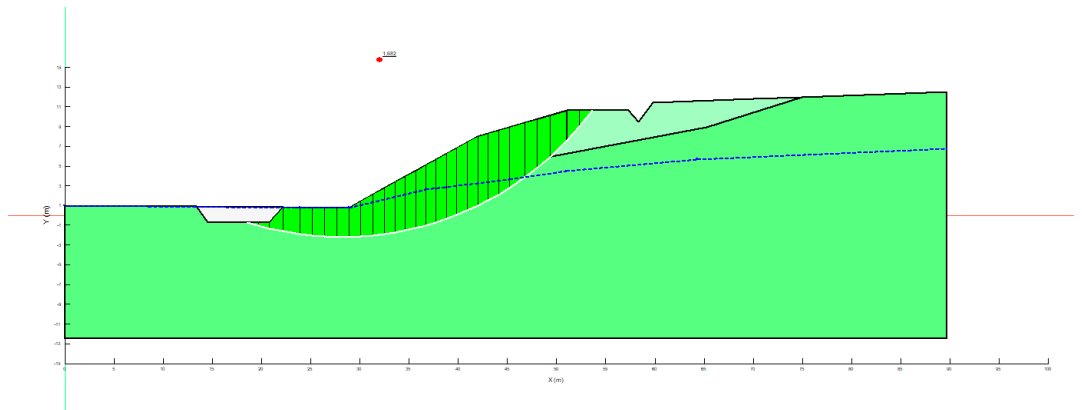
Figur 14. Sektion B-B. $F_\phi = 1,68$.

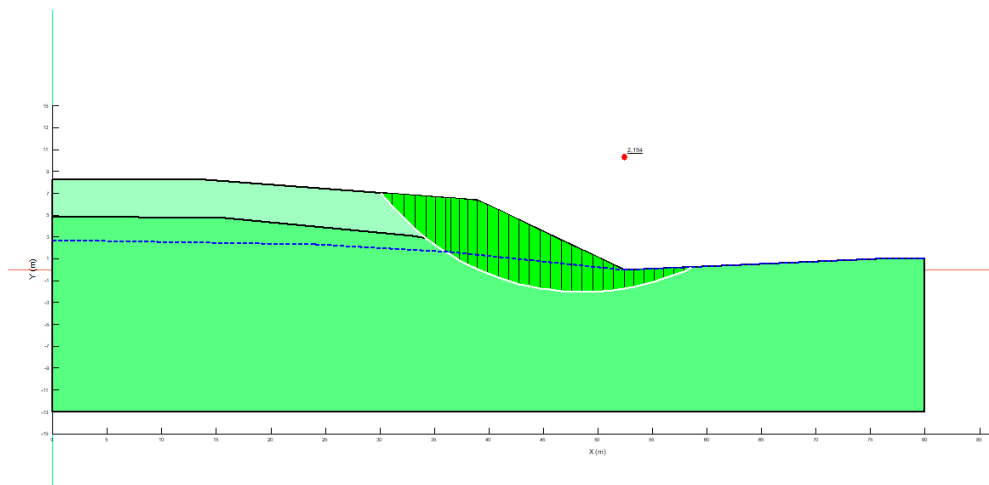
Figur 15. Sektion E-E. $F_\phi = 2,2$.

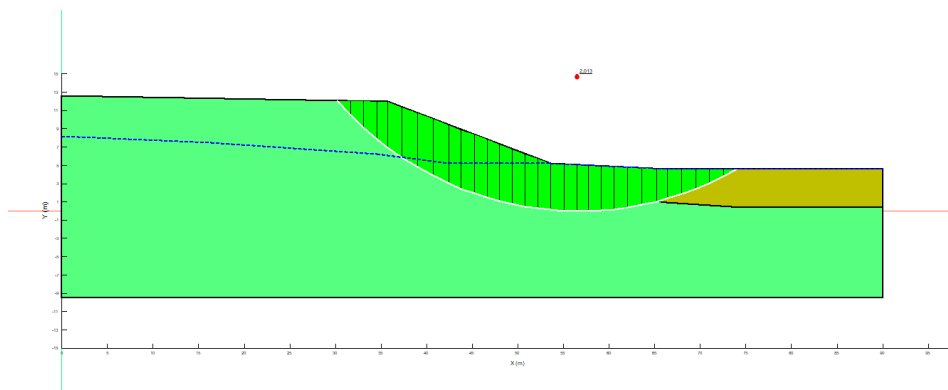
Figur 16. Sektion F-F. $F_\phi = 2,0$

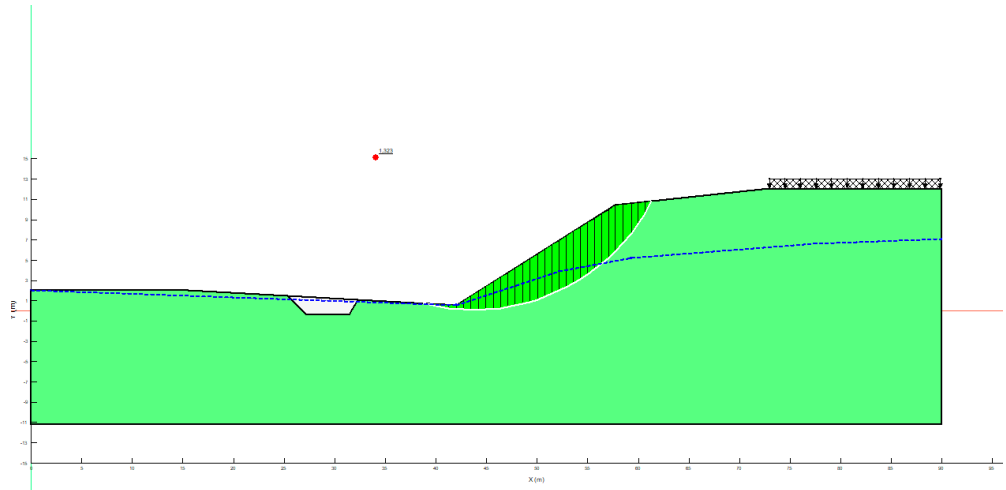
Analys har gjorts med grundvattenytan höjd i steg om 1,0 meter upp till 3,0 meter över den uppmätta nivån som simulering vid extrema nivåer som kan väntas inträffa var 100 år. Med en grundvattennivå som ligger 3,0 meter högre än den initialt ansatta nivån fås en stabilitetsfaktor, $F_\phi = 1,32$.

Figur 17. Sektion A-A_SENS. $F_\phi = 1,32$

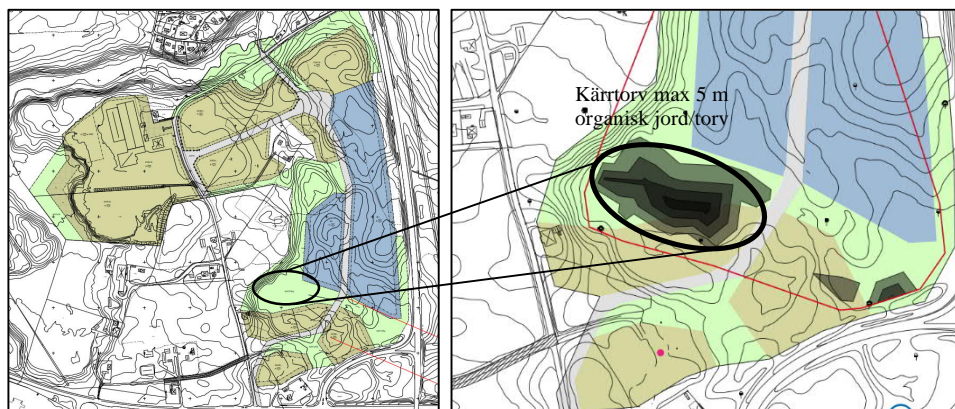
Utifrån utförda undersökningar kan jordlagerföljden antas utgöras av siltig sand eller sandig silt som delvis är överlagrad av torv, se figur 20 för bedömd utbredning och mäktighet av förekommande torv. Friktionsjorden är utifrån utförda sonderingar fastare lagrad översta ca 3,5 m och därunder något lösare lagringstäthet ner till 7 m under markytan där fastare jord påträffas, antagligen morän eller fasta isälvsediment.

Översta lagret av torven är okulärt klassificerad som mellantorv men djupare provtagningar saknas. Dock är det erfarenhetsmässigt rimligt att anta att högförmultnad torv förekommer på djupet.

Figur 20. Illustration utbredning av kärrtorv inom planområdet.

Kvartersmark har anpassats för att undvika mäktiga lager av torv och därmed begränsa behovet av betydande åtgärder. För del av kvartersmark där lager med torv understiger 1,5 m mäktighet ska för god byggbarhet och tillfredsställande stabilitet urgrävning av torv och återfyllning med friktionsmaterial utföras.

Vid påträffande av mäktigare torvlager (överstigande 1,5 m) görs bedömningen att mer betydande åtgärder kan komma att krävas, som exempelvis djupare urgrävning och återfyllning med friktionsmaterial alternativt pågrundläggning.

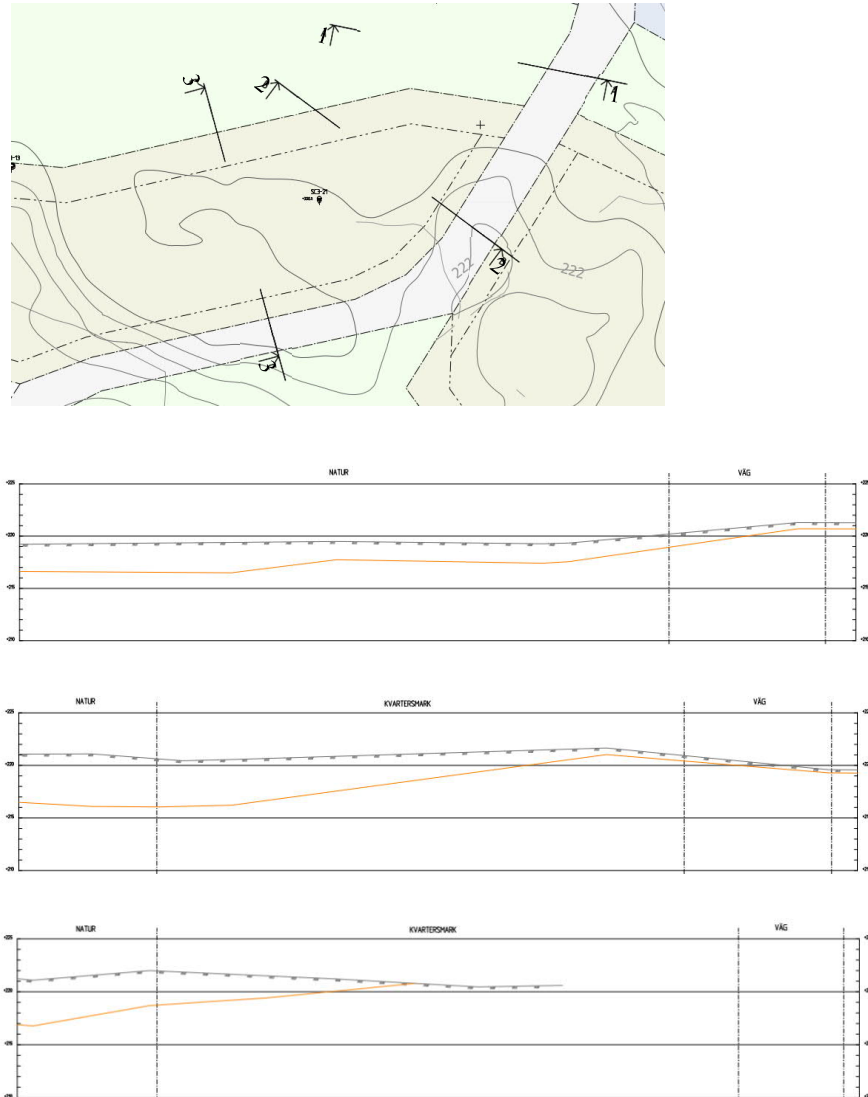
Figur 21. Sektioner med underkant torv 1 – 3 mot torvområde.

Marknivåerna lutar svagt. Stabilitetsförhållandena bedöms med stöd av rådande geometrier och torvlagrets utbredning vara väl tillfredsställande.

För anläggande av gata gäller att för stabila förhållandena ska kunna antas gälla ska urskiftning av förkommande organisk jord utföras och återfyllning med friktionsmaterial.

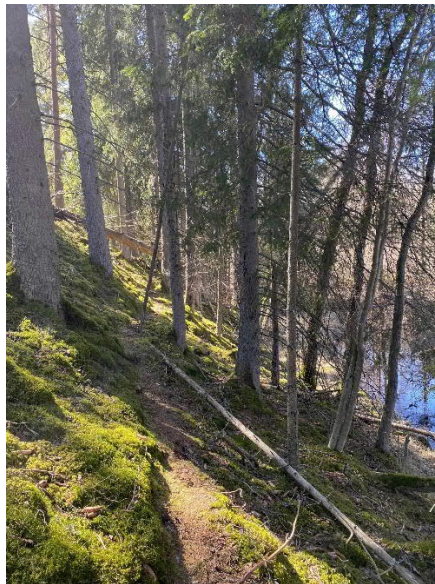
Figur 22. Bild över slänt ner mot Dunkehallaån (ca sektion A-A). Väl vuxna granar i huvudsak. Inga indikationer på krypskjuvning.

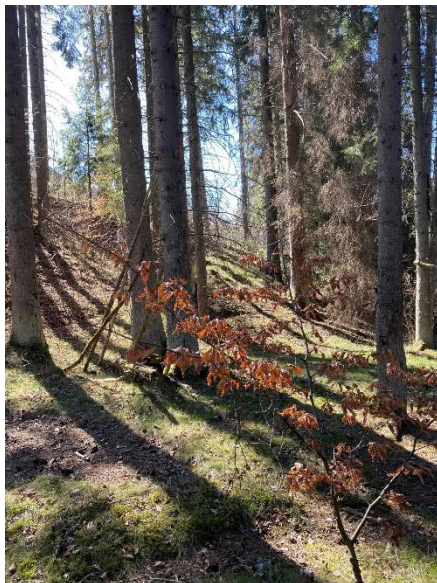
Figur 23. Slänt ner mot Dunkehallaån (ca sektion B-B). Vällvuxna tallar i huvudsak. Inga indikationer på krypskjuvning.

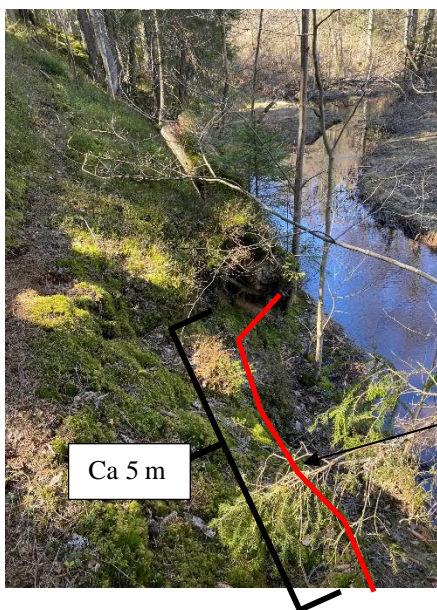
Figur 24. Slänt ner mot Dunkehallaån. Ärr från erosion.

Risk för erosion av slänter längs Dunkehallaån bedöms liten. Här bidrar förekommande växtlighet som armering och förbättrar motståndskraften mot ytlig erosion och bör därför bibehållas.

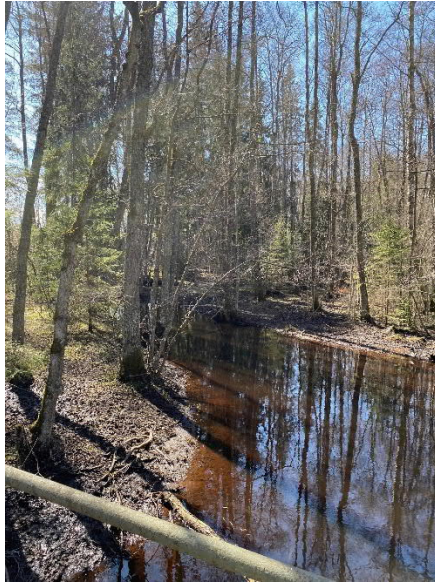
Figur 25. Dunkelhallån. På ömsom sidor relativt flack mark.

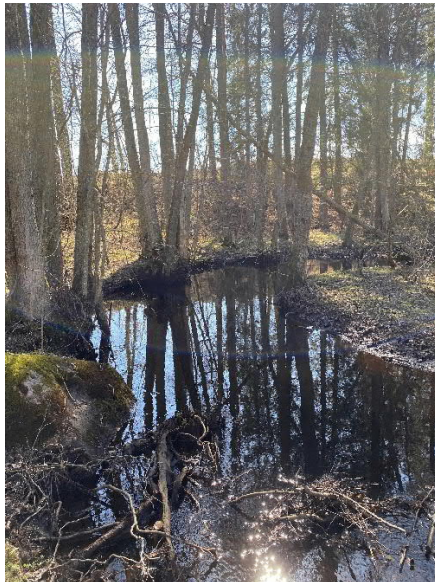
Figur 26. Dunkelhallån. På ömsom sidor relativt flack mark.
