Jönköpings kommun

Ekhagen 2:1

Granskning av geoteknisk PM

2017-10-18,
Kompleterad
2017-10-30

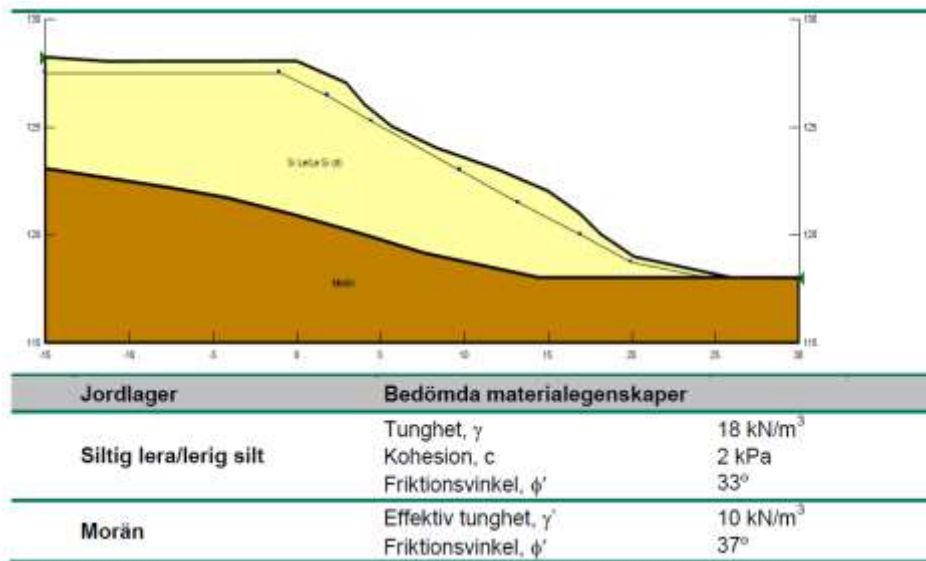
Figur 1. Valda materialegenskaper för stabilitetsberäkningar i Golder (2015)

För SC08 som är en punkt belägen ca 8 m bakom släntkrön till Ravin 1 ligger värdena i Figur 2 mellan 28 och 40 grader ned till 4 m djup och under 4 m djup mellan 35 och 40 grader. För motsvarande läge (8 m bakom släntkrön) i Figur 1 är värdet 33 grader ned till 4 m djup och 37 grader därunder.

För SC09 som är en punkt belägen i ravinbotten i Ravin 1 ligger värdena i Figur 2 mellan 28 och 40 grader ned till 4 m djup. För motsvarande läge (i släntkrön) i Figur 1 är värdet 37 grader.

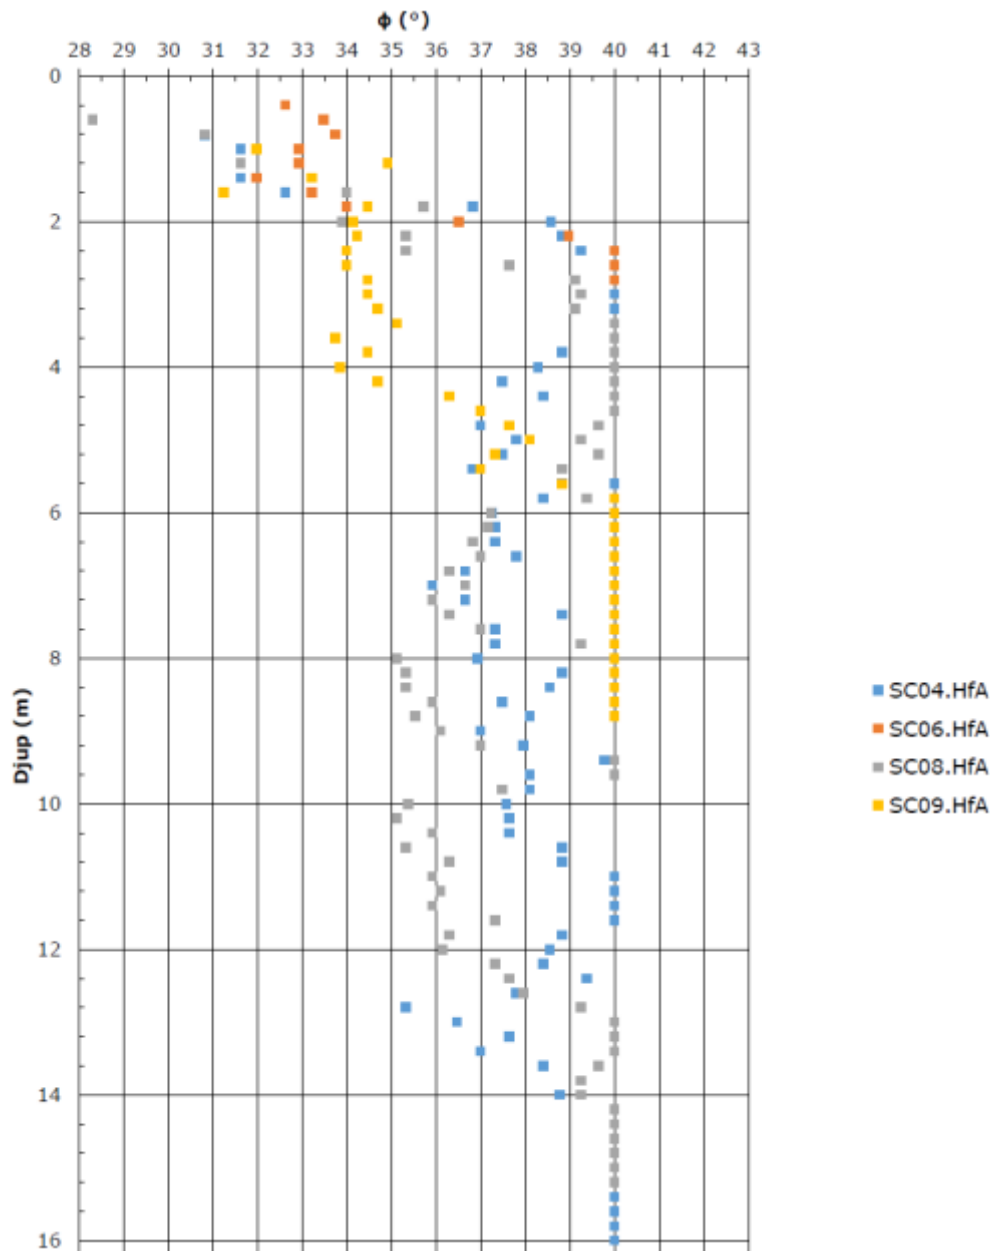
Figur 2. Härledda värden för friktionsvinkel redovisade i Sigma Civil (2017). För denna rapport grovt skattat medelvärde för SC08 betecknat med streckad linje.

Från ovanstående jämförelse drar vi slutsatsen att den geotekniska utredningen Sigma Civil (2017) inte visar att de geotekniska förhållandena kring punkt SC08 avviker vä-

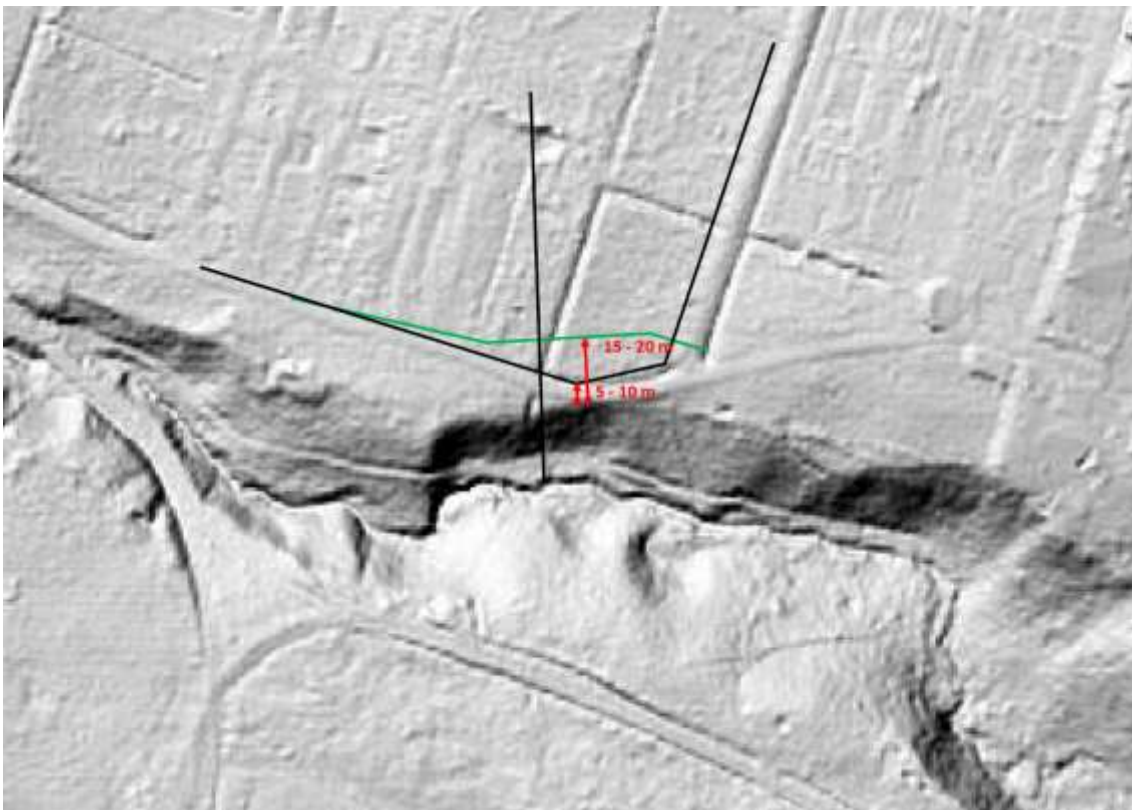
Figur 3. Slänten vid Sektion A-A enligt en terrängskuggning från Lantmäteriet. Vår bedömning av läget av Sektion A-A (svart linje), fastighetsgräns (svart tredelad linje) och "Gräns för tillfredsställande god stabilitet för detaljplan" enligt Golder (2015) (grön linje).

Vi uppskattar släntlutningen och slänthöjden i närmaste ravinslänt till ca 1:2,2 respektive 7,5 m från Sigma Civil (2017) Sektion A-A. I Golder (2015) Tabell 10 anges beräknat avstånd där stabiliteten är tillfredsställande för en slänt med den geometrin till 15 m. Detta överensstämmer med vårt försök till tolkning av läget av "Gräns för tillfredsställande god stabilitet för detaljplan" enligt Golder (2015) enligt Figur 3 ovan (15 till 20 m från släntkrön). "Gräns för tillfredsställande god stabilitet för detaljplan" ligger således, enligt vår uppskattning, upp emot 10 till 15 m innanför fastighetsgränsen. Den geotekniska utredningen Sigma Civil (2017) visar dock, enligt vår bedömning, inte att de geotekniska förhållandena kring punkt SC08 avviker väsentligt från de geotekniska förhållandena som Golder (2015) utgått från i sina stabilitetsbedömningar. Vi ser därför ett behov av klargörande av att avståndet från planerad exploateringsgräns (fastighetsgränsen) till ravinslänt är kortare än avståndet från "Gräns för tillfredsställande god stabilitet för detaljplan" till ravinslänt.

Portryck har endast mätts vid två tillfällen med en månads mellanrum. Mätningarna tyder enligt Sigma Civil på att portrycken fluktuerar mycket. För att ta hänsyn till att mätningens begränsning och portryckens fluktuation har portrycken i beräkningen som redovisas i Figur 3 valts med hjälp av en grundvattenyta som ser ut att gå horisontellt ut mot slänten från den högsta mätta grundvattenytanivån i Punkt SC08. Detta motsvarar rimligen en hög nivå relativt mätvärdet i Punkt SC08, i en stor del av slänten. Vi bedömer dock, och Sigma Civil verkar också ha bedömt, att osäkerheten i portryck behöver

beaktas ytterligare, till exempel genom en känslighetsanalys. Enligt den känslighetsanalys som Sigma Civil utfört var stabiliteten känslig för grundvattenytans läge; beaktningssområdet kring släntrönet ökade och närmade sig fastighetsgränsen. Vi anser att konsekvensen av detta resultat borde varit att utöka mätningar. Alternativt att, i stället för beräkningen i Figur 3, redovisa en beräkning med en mer konservativ portrycksfördelning.
