Fiskvandring i Musslebobäcken mellan Lillån och Åkarp

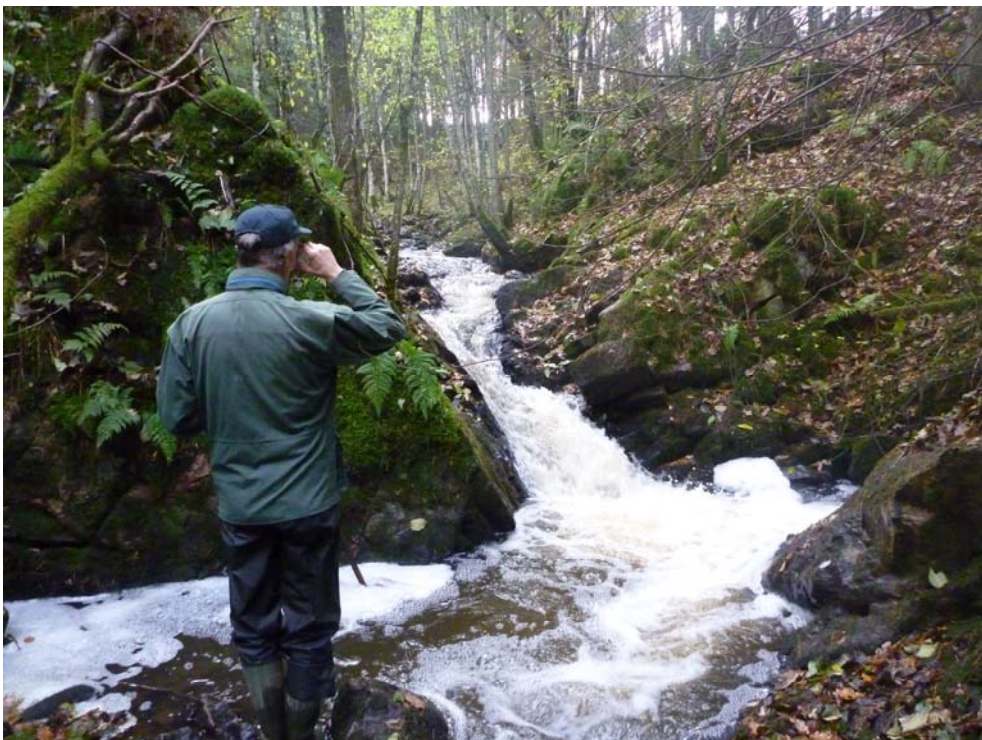
Ca 275 m upp i Musslebobäcken ligger ett naturligt fall på ca 1,3 m fallhöjd (koordinater: 6404690-1409830) se karta fig 2 och bild 1. Precis uppströms järnvägen ca 750 m upp i ån finns resterna av ett litet kraftverk och bredvid faller ån över en bergströskel med en höjd på drygt 2 m, se bild 2. Ytterligare 160 m upp i ån ligger en gammal igenslammad blockdamm med en höjd på ca 3,3 m, se bild 3. Uppströms blockdammen finns sedan inga definitiva vandringshinder förrän 3 km upp i ån vid Musslebo där en gammal damm utgör hinder.

Bild 1 Det nedre naturliga fallet i Musslebobäcken

Vid en översiktlig inventering av Lillån 1990 bedömdes det nedre fallet som ett troligt naturligt vandringshinder och fallet vid järnvägen som ett definitivt vandringshinder. Den delvis raserade dammen bedömdes som ett troligt definitivt hinder (Ukj 1991). Vid fortsatta undersökningar i Huskvarnaån gjordes 1993-10-14 vid hög vattenföring en kontroll med elfiske ovan det nedre hindret i Musslebobäcken och då fångades 10 st uppvandrade Vätteröringar mellan 35 och 50 cm samt enstaka mindre stationära fiskar (Ukj 1994). Även hösten 2010 observerades större öring uppströms fallet den 22 oktober och hoppande öring i fallet någon dag senare vid högre flöde. Det nedre naturliga fallet är alltså inte definitivt utan kan åtminstone år med lämplig vattenföring passeras av så pass mycket öring att sträckan upp till järnvägen bör bli väl besatt med öringungar.

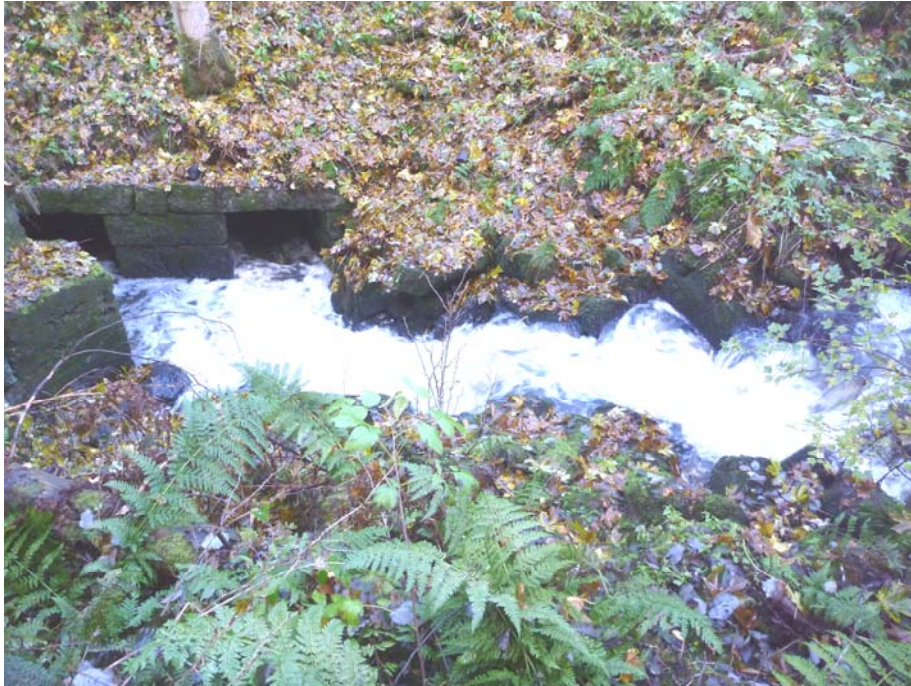
Bild 2 Fallet ovan järnvägs-kulverten, rester av kraftverket skymtar till vänster.

Fallet precis ovan järnvägen är knappast ett naturligt hinder. Troligen har man vid bygget av järnvägen på 1860-talet rensat ån fram till bergklacken för att kunna lägga den ca 75 m långa blockklädda kulverten under järnvägsbanken med låg lutning. Det är ett typiskt drag för åtminstone äldre järnvägskulvertar att de anlades med låg lutning för att få ner vattenhastigheterna. Musslebobäcken har en genomsnittlig lutning på 2,2 % (Biotopkarteringen 2005) i nedre delarna och det verkar osannolikt att åns enda längre flacka sträcka skulle ha legat precis där järnvägen passerar. På en gammal karta från järnvägsbygget (fig 3) syns också två fåror under järnvägen, troligen den gamla och den nya.

Hade fallet funnits där innan järnvägen borde det tidigt ha lockat till sig någon kvarn eller såg, men inga sådana spår har hittats på äldre kartor. Däremot har ett mindre kraftverk uppförts på platsen runt 1915, kraftverket kunde då utnyttja järnvägskulverten som utloppskanal. Troligen byggdes även dammen då för att skapa fallhöjd och reglering för kraftverket.

Uppströms järnvägen är ån ca 2,3 km lång upp till dammen vid Musslebo, vilket bör innebära över 5000 m² bra uppväxtområden. Eftersom det nedre fallet är ett partiellt hinder, och fallet ovan järnvägen inte verkar vara ett naturligt hinder så finns det anledning att överväga åtgärder för att underlätta fiskvandringen. Det krävs då åtgärder vid det nedre fallet, fallet ovan järnvägen och vid den igenslammade blockdammen. Samtidigt borde man undersöka behovet av åtgärder uppströms blockdammen där det enligt inventeringen från 1990 kan finnas ett partiellt hinder. Även nedre delen av bäcken från Lidhult borde kontrolleras med avseende på vandringshinder. Detta lilla biflöde skulle troligen kunna bidra med en del smolt under blöta/normala år.

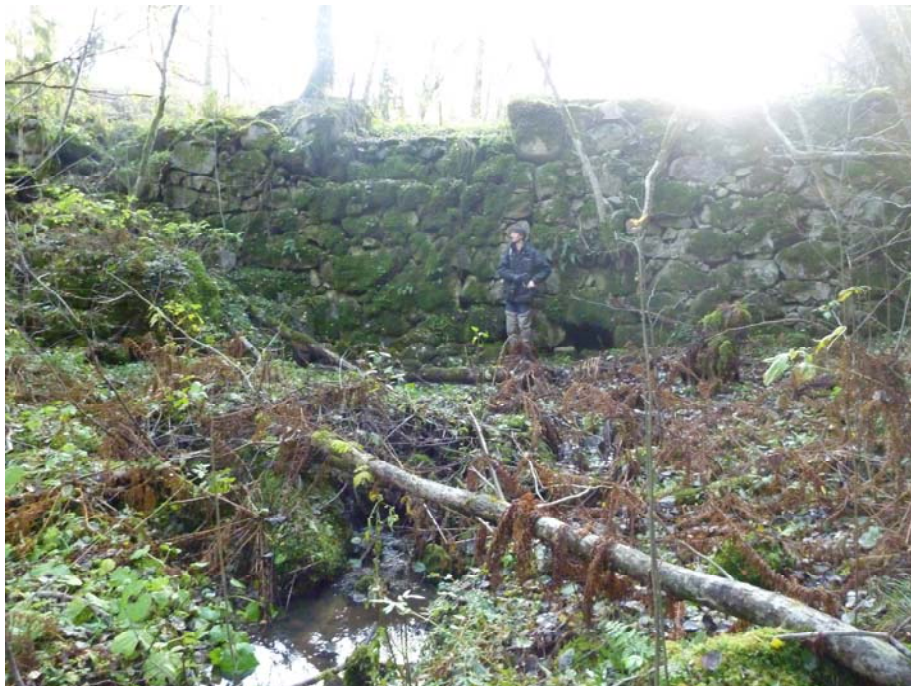
Bild 3 Blockdammen ca 160 m uppströms järnvägen. Den raserade delen av dammen ligger till vänster utanför bilden.
