Kartläggning av  
**Förorenade områden**  
inom Stadsbyggnadsvision 2.0  
område 4 samt 6-11

## Sammanfattning

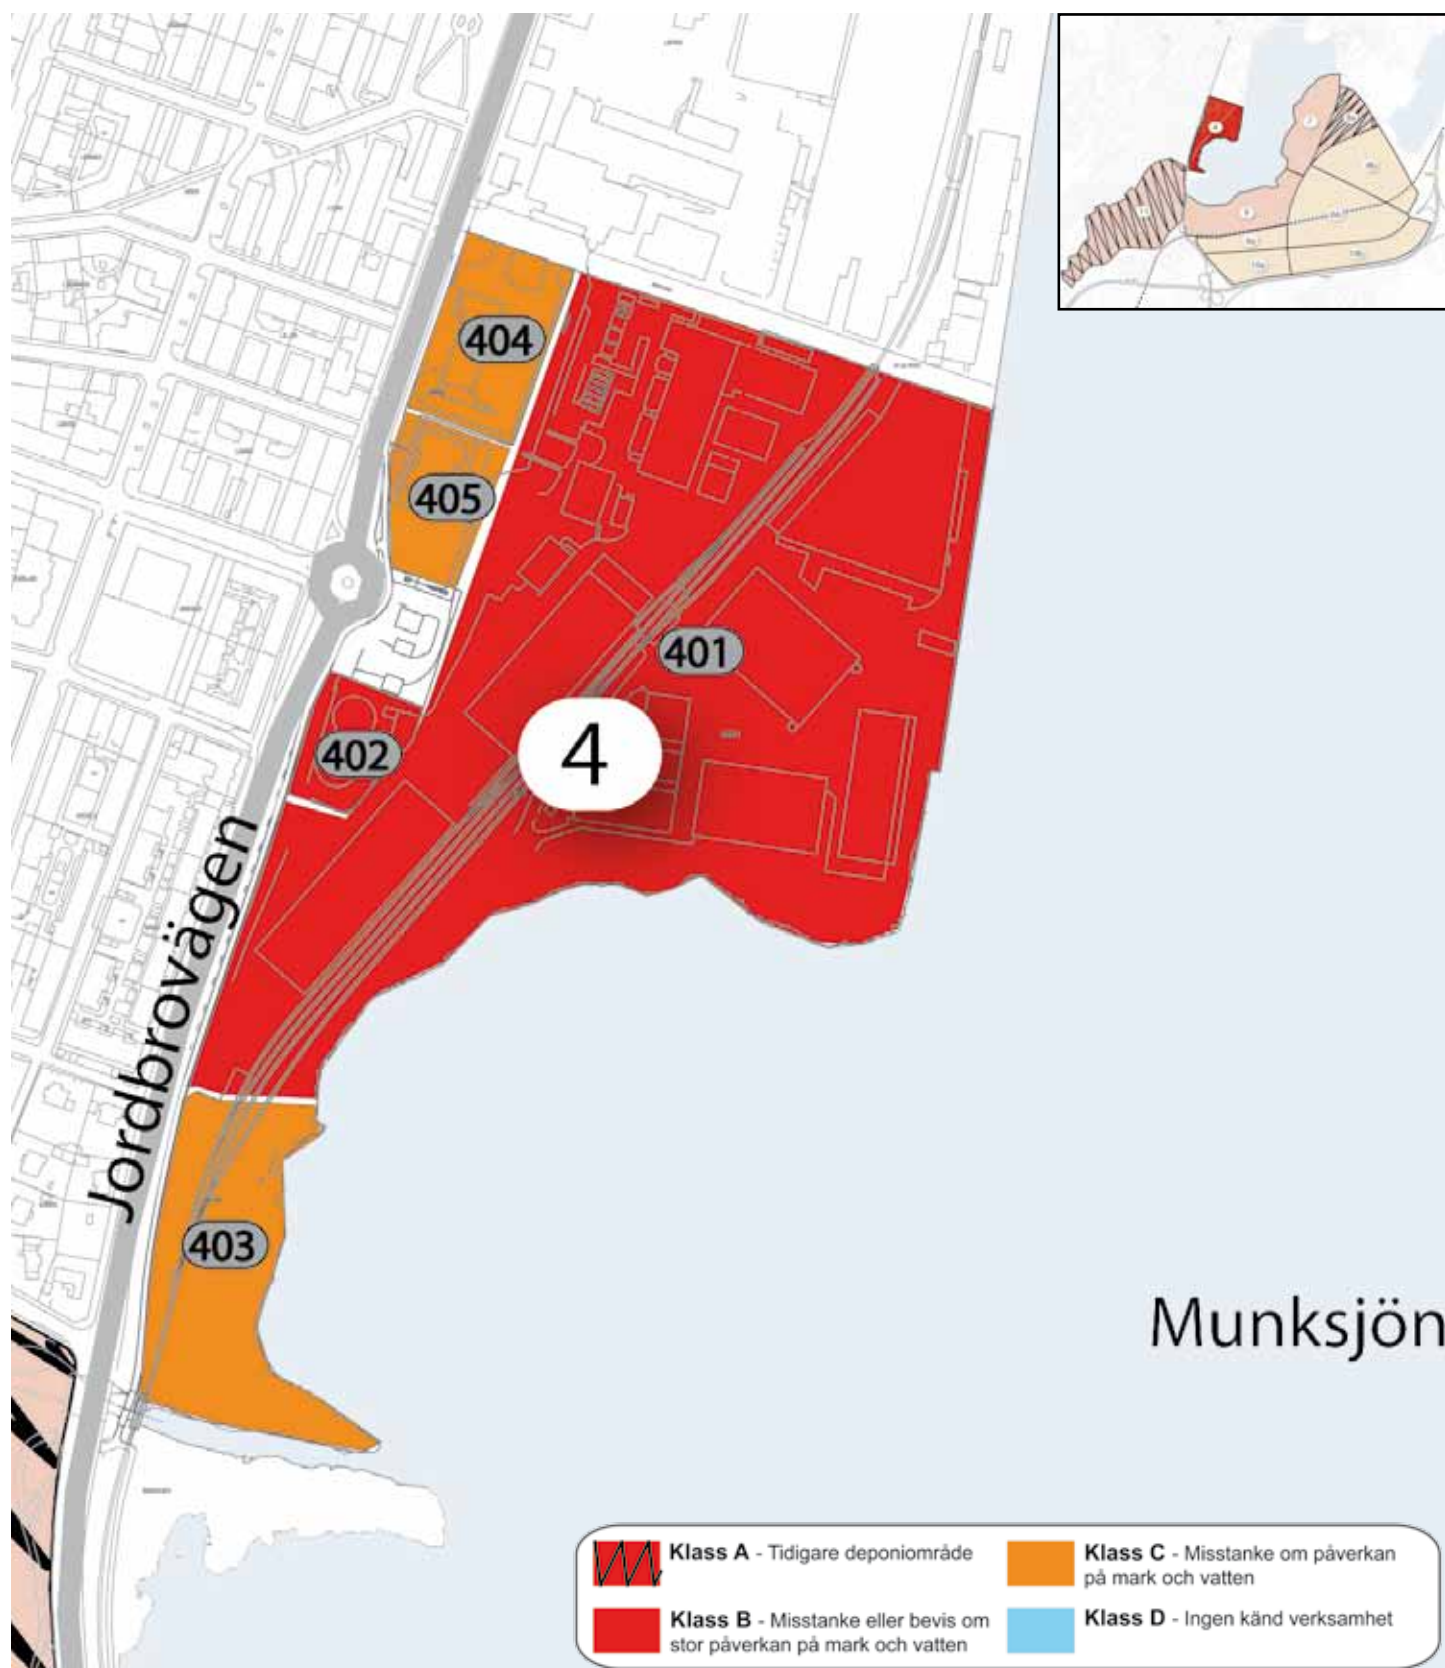
### Område 4

**Område 4 klassas övergripande som B**  
*– Misstanke eller bevis om stor påverkan på mark och vatten. Markförorening (metaller, olja, PAH-er) har konstaterats.*

Område 401-403 markundersöktes under våren 2008 och visade på mycket höga halter i 402 och nordvästra delen av område 401 (tjärtillverkningen), höga halter i övriga 401 och punktvis höga halter i 403. Det var olja, metaller och PAH-er som förekom i halter över gällande riktvärden i dessa områden.

De högsta halterna för 401 fanns förutom vid tjärtillverkningen, längs vattenledningen som går ut i Munksjön. Detta var tidigare reningsverkets utloppsledning men som idag nyttjas för dagvatten. Vad det gäller kvicksilver så var det i detta ledningsstråk riktvärdena överskreds.

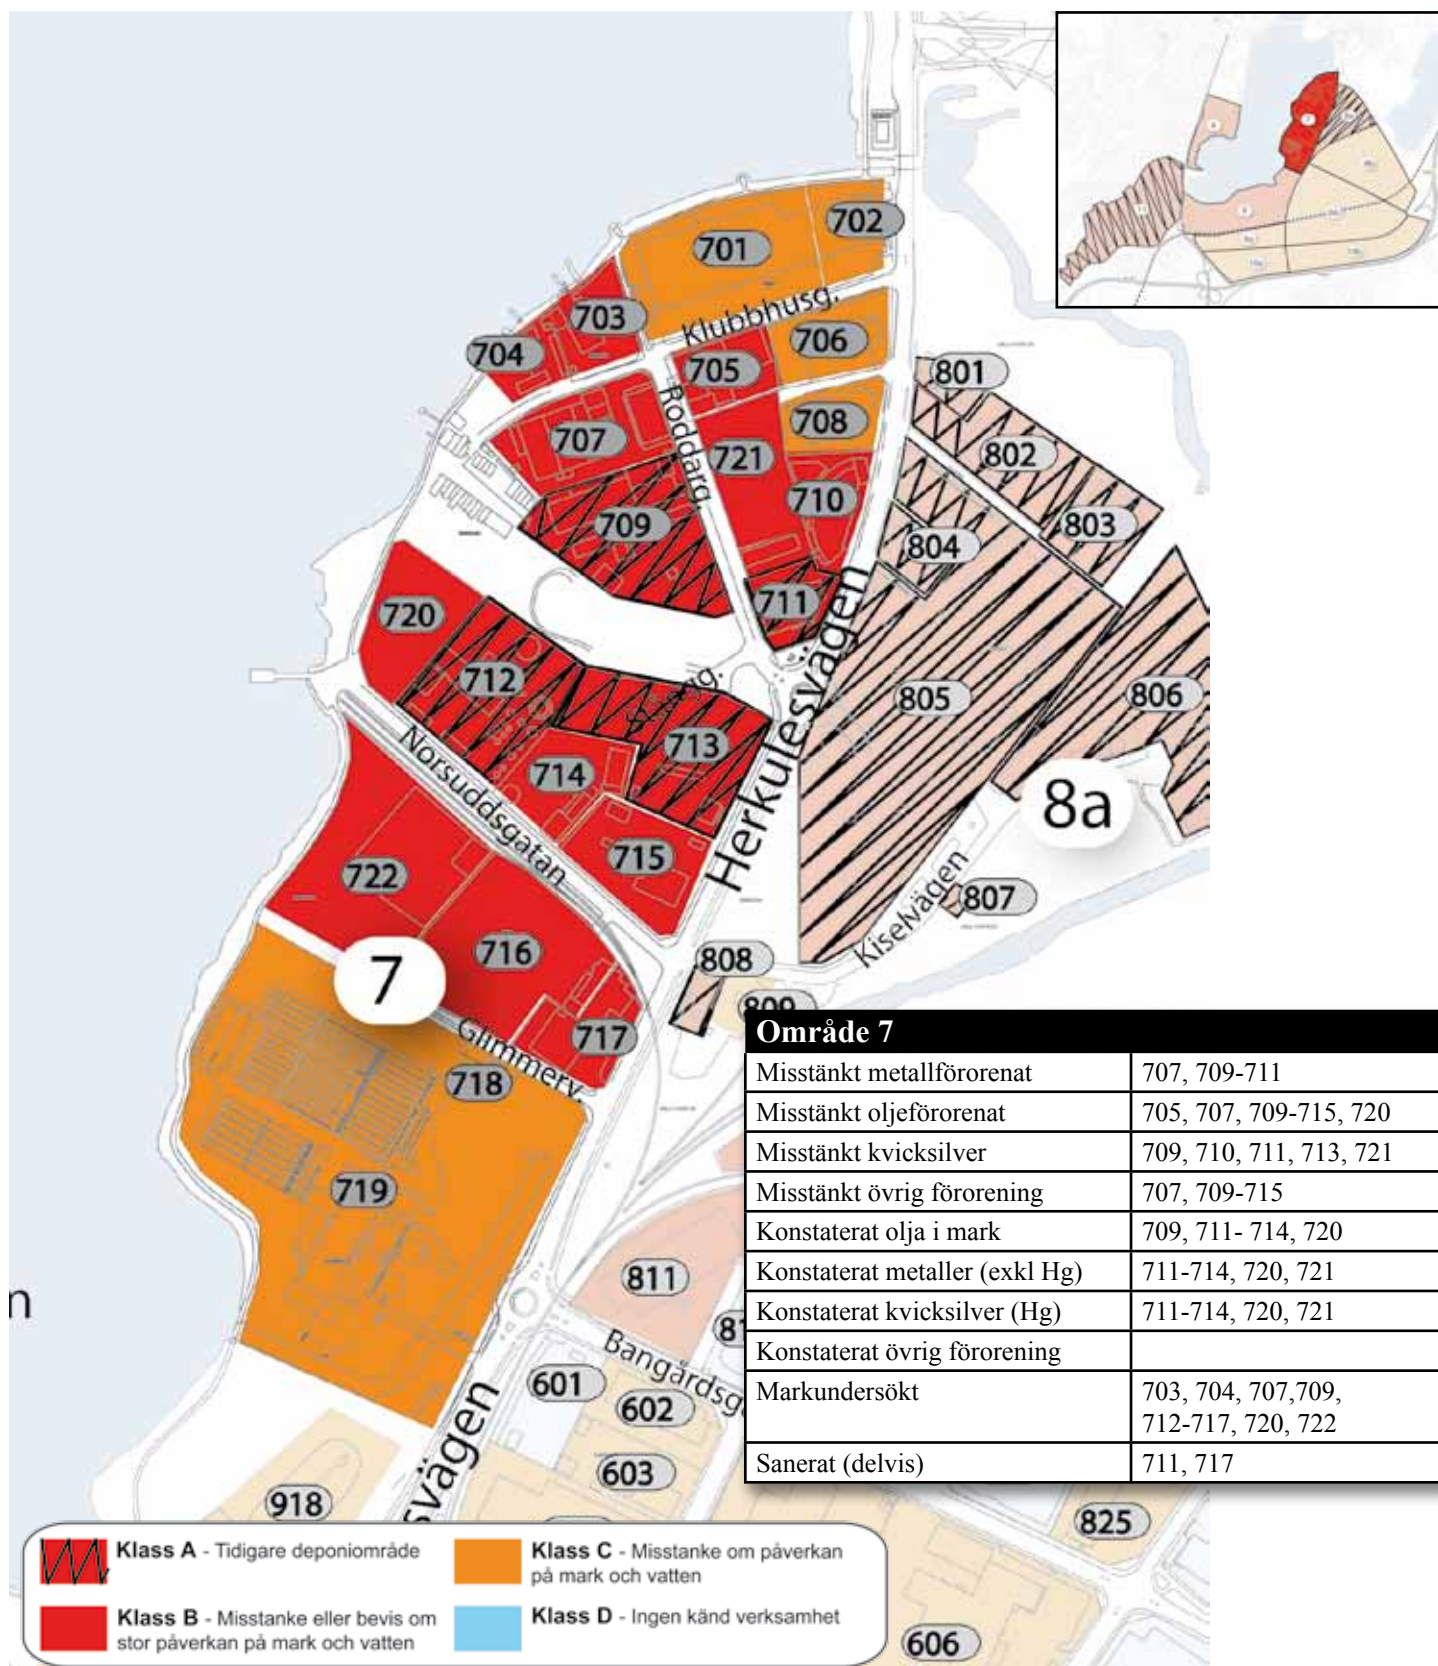
Under 1997 utfördes en gemensam undersökning av området vilken innefattade Örnklon, Örten och Örnungen. Generellt förekom det mycket höga oljehalter i hela området, punktvis mycket höga halter av kadmium och kvicksilver, punktvis höga för bly och zink samt måttligt höga för koppar, nickel och arsenik. I samband med ledningsarbeten vid 711 konstaterades oljeförorening och restprodukter som tyder på att en deponi legat där. Jorden innehöll höga halter av metaller, alifater C16-C35 och cancerogena PAH, och kördes till deponi. Enligt en markteknisk undersökning från 1947 är fastigheten Ön 6 & 7 (711, 721) utfylld ned till 1,7 m under markytan.

Oljehaltigt vatten omhändertas månadsvis i dagvattenledning som sörjer för Norsuddsgatan (715, 714, 712, 720), vilket tyder på att marken innehåller så mycket olja att det sprids än idag.

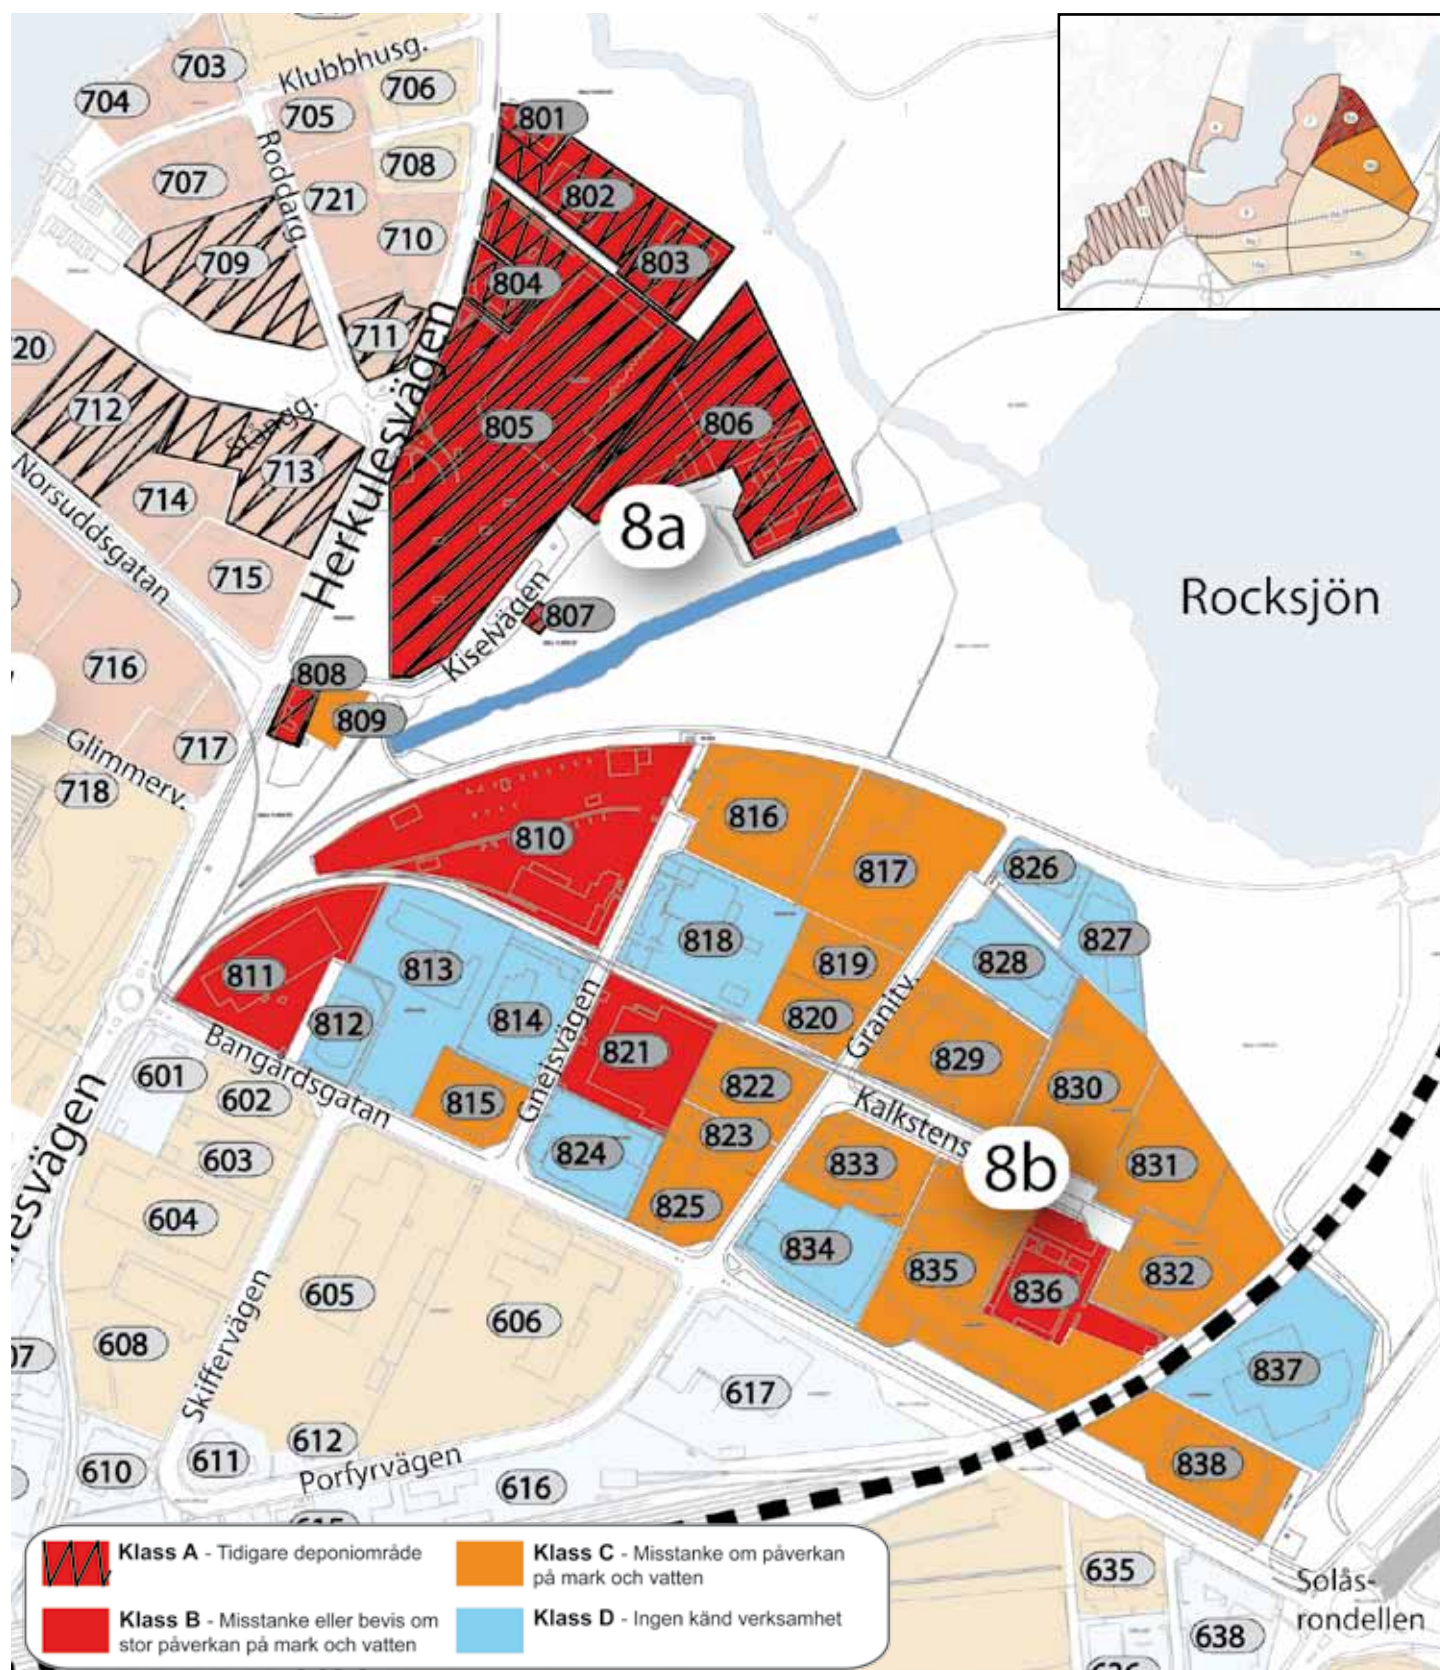
### Område 8

**8a.** Norra delen av område 8  
806, deponiområde. Undersökt 2005, konstaterat petroleumkolväten (olja) i mark samt i grundvattnet. Grundvattnet är lakvattenpåverkat. Gasmätningar indikerar på metangasbildning från deponin. När ICA Maxi etablerades under slutet av 1990-talet sanerades område 805 delvis främst med avseende på olja från tidigare oljedepåer, men även metallhalter var höga. Föroreningar kvarlämnades i området mot 806.

**8b.** Södra delen av område 8  
Verksamheterna har inte funnits så länge i området, men de flesta verksamheterna har hanterat olja. Därför finns misstankar om olja i mark för största delen av området men även metaller och lösningsmedel (klorerade och icke klorerade) i vissa punkter. De delområden som misstänks mest med avseende på branschinventeringen är 810, 811, 821 och 836. En sanering av olje- och triförorenad jord genom bortgrävning har skett vid 836. Det mesta dagvattnet leds ut mot kanalen i norra delen av 8a.

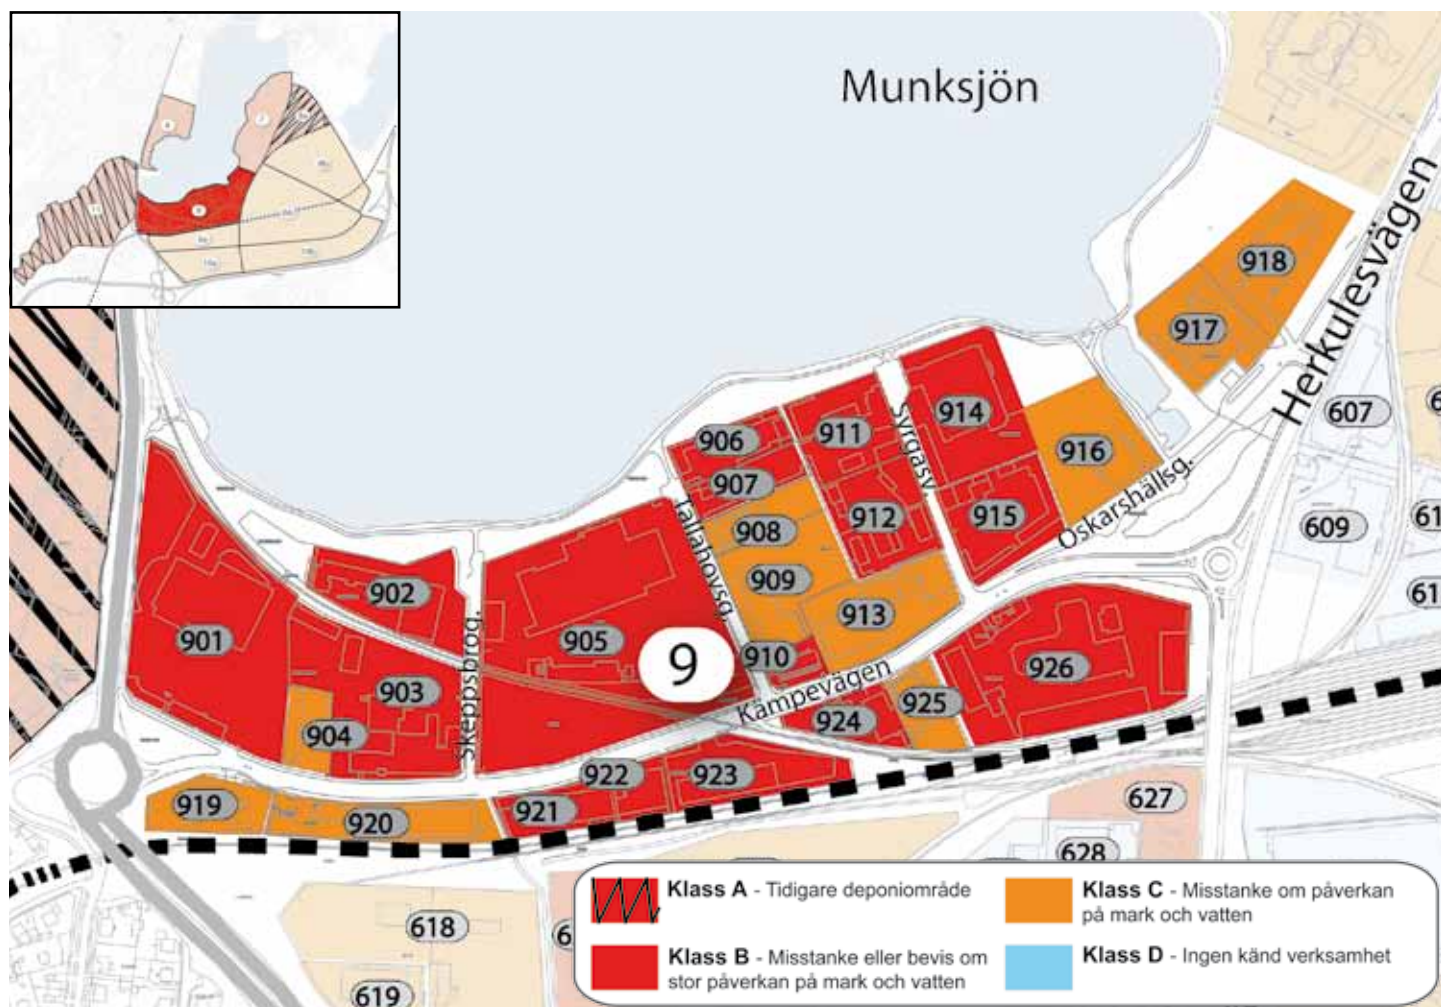
Områdena 901-916 har en industriell historia från början av 1900-talet och oljeförorening kan förekomma i hela område 9. Den långa verksamhetstiden i området i kombination med flera olika industriella verksamheter och ett flertal oljeläckage genom tiderna så sent som 2007, är grunden till misstanken. Områdena 919-926 ligger nära områdena norr om Kämpevägen och den höga grundvattennivån som ökat spridningsmöjligheten gör att även dessa områden misstänks ha markförorening.

En sanering av oljeförorenad jord utfördes 2004 inom 901. I södra delen av 905 upptäcktes 2 större underjordiska cisterner i samband med rivning av en byggnad 2007. Cisternerna och förorenad jord grävdes upp och omhändertogs. Enligt inventeringen fanns där ett gammalt olje- och bensinlager från 1920-talet och gamla ritningar visar på fler, vilka kan finnas kvar.
