# Badvattenprofil Gränna Hamn, Badlagun

## Badvattenprofil för Gränna Hamn, Badlagun

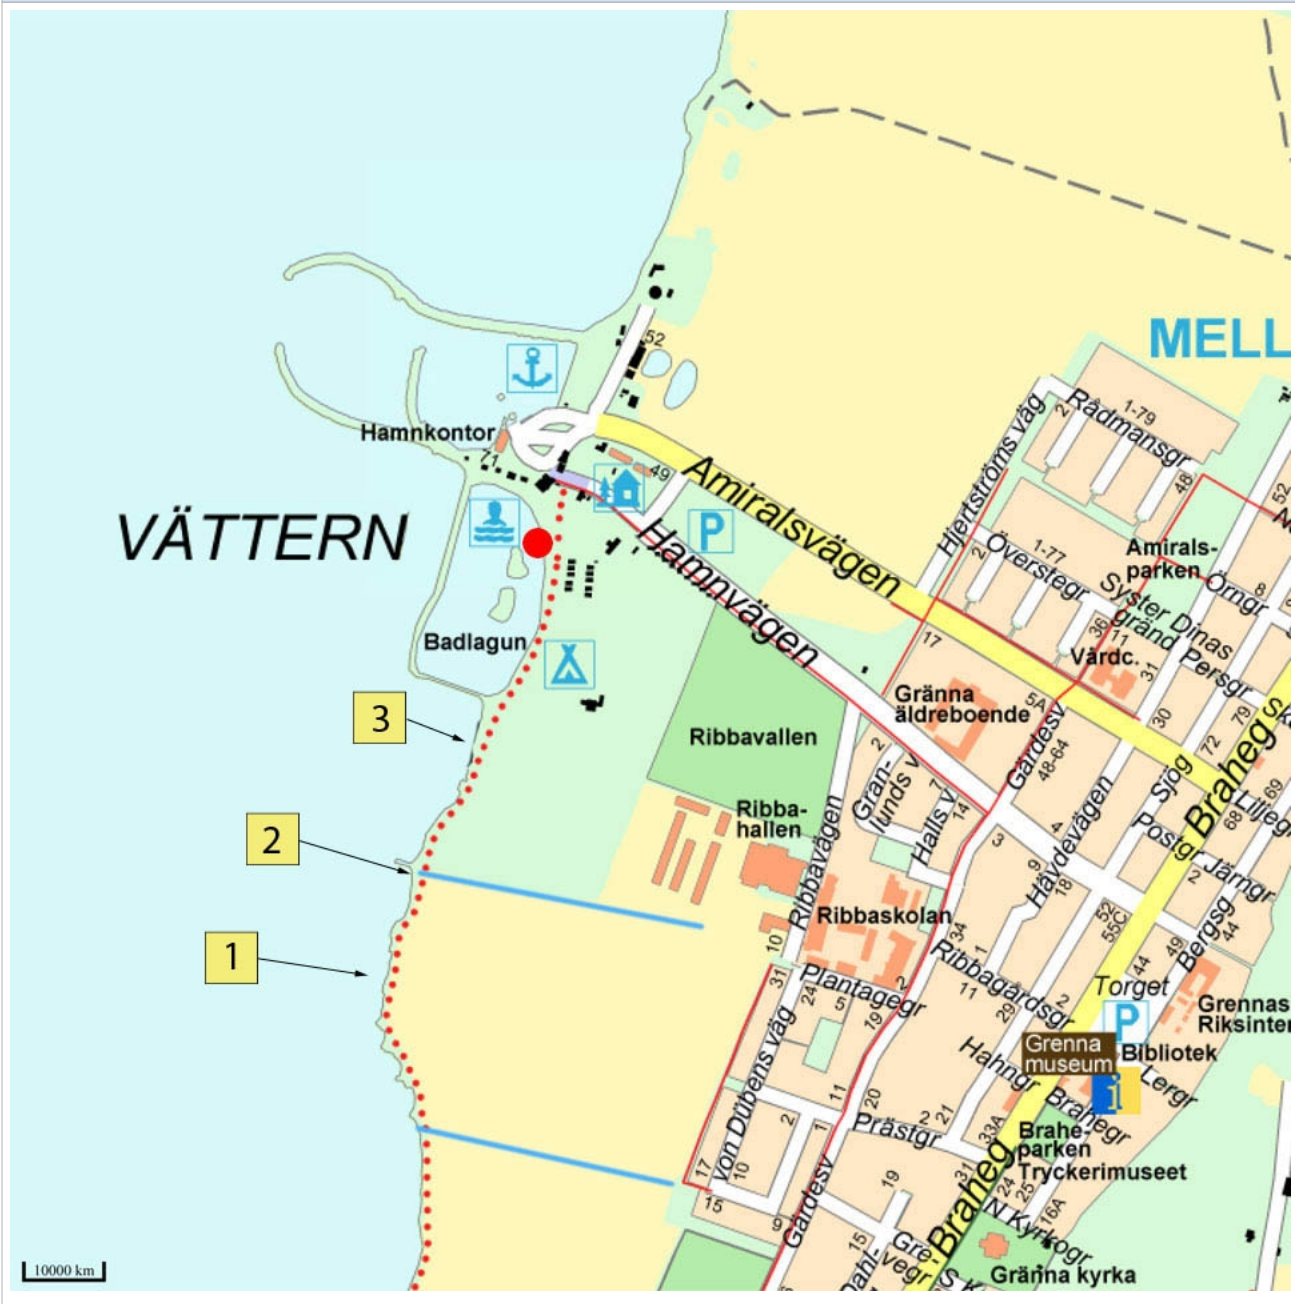
Potentiella föroreningskällor - Karta

Potentiella föroreningskällor	
<b>låg relevans</b>	1. Dagvattenutlopp. Vid stranden finns ett dagvattenutlopp i Vättern. Kombinerade avloppsledningar i området har en brädd till dagvattenledningen. Bräddningar sker sällan.
<b>låg relevans</b>	2. Dike. Längre upp i diket finns ett dagvattenutlopp samt en brädd från spillvattenledningar i området. Bräddningar sker ca 2-3 ggr/år.
<b>låg relevans</b>	3. Dagvattenutlopp. Vid stranden finns ett dagvattenutlopp i Vättern.
<b>låg relevans</b>	Vid för låg vattenomsättning i badlagunen kan ett stort antal badande innebära en ökad bakteriell risk.

Förslag till åtgärder		
Beskrivning	Ansvarig	Utfört senast
Inga åtgärder bedöms nödvändiga för punkt 1 - 3.	Jönköpings kommun	
Huvudmannen ska tillse att tillräcklig vattenomsättning sker i lagunen för att god vattenkvalité upprätthålls.	Fritidskontoret, Jönköpings kommun	Fortlöpande
