Antikvarisk utredning

## Rosenlunds herrgård

JÖNKÖPINGS LÄNS MUSEUM  
Byggnadsvårdsrapport 2005:25

Jönköpings läns museum har på uppdrag av Tekniska kontoret i Jönköpings kommun utfört en antikvarisk utredning om Rosenlunds herrgård i Jönköpings kommun. Utredningen är beställd med anledning av kommunfullmäktiges beslut att försälja herrgårdsbyggnaderna och fullmäktige har gett Tekniska kontoret i uppgift att handlägga detta ärende. Utredningen vill ge en sammanfattande dokumentation av byggnadernas historia och förändringsskeden och beskriva kulturhistoriska värden och identifiera särskilt skyddsvärda delar.

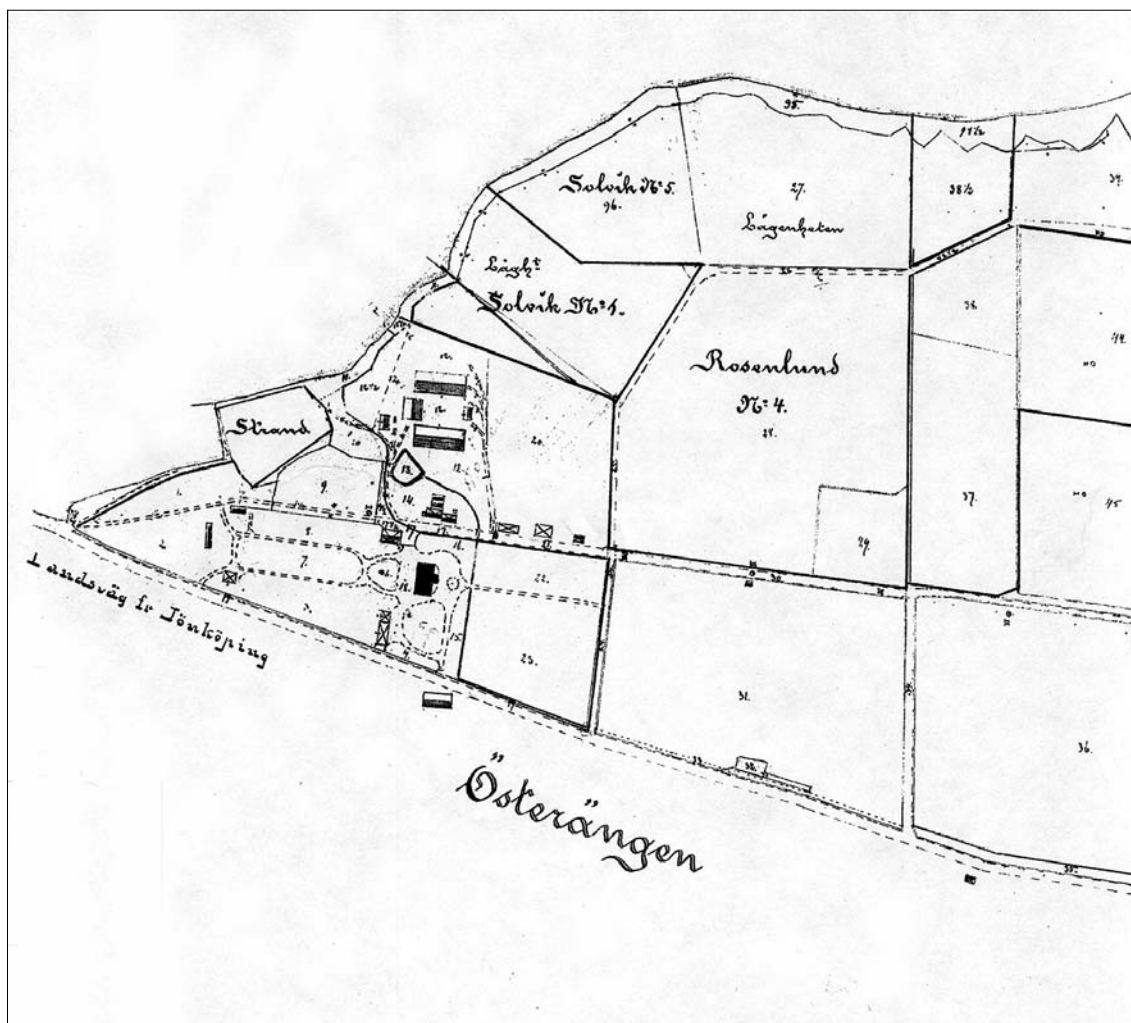
Karta 1904 över den centrala delen av Rosenlunds herrgård. Markerna sträckte sig vidare österut. I den centrala gårdsanläggningen är byggnaderna utmärkta och även gångarna i parken. Kartan är upprättad av C. O. von Gedda. Stadsbyggnadskontoret.

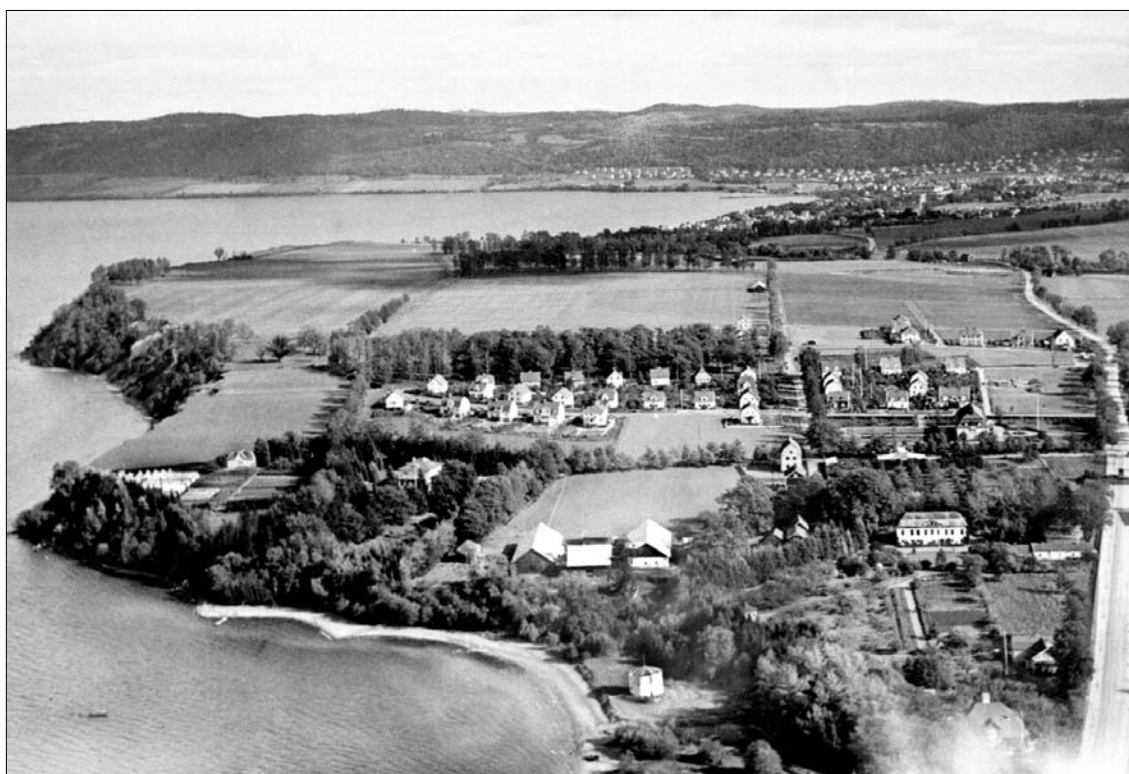
Flygfoto över Rosenlunds herrgård och Rosenlundsområdet från väster i slutet av 1930-talet. Från vänster Huskvarnavägen och intill denna den centrala parken med herrgårdsbyggnaden. Till vänster om denna gårdens ekonomibyggnader och ladugårds- och stallängor som var i bruk ännu på 1940-talet. Längst ut mot Vättern ligger Solviks villaegendom med trädgårdsmästeri. Vidare mot öster den framväxande villastadsdelen omgiven av gårdens tidigare åkermarker. Gårdens östra del upptas idag av Elmia-området med utställningshallar. Här finns även konserthus, arena.

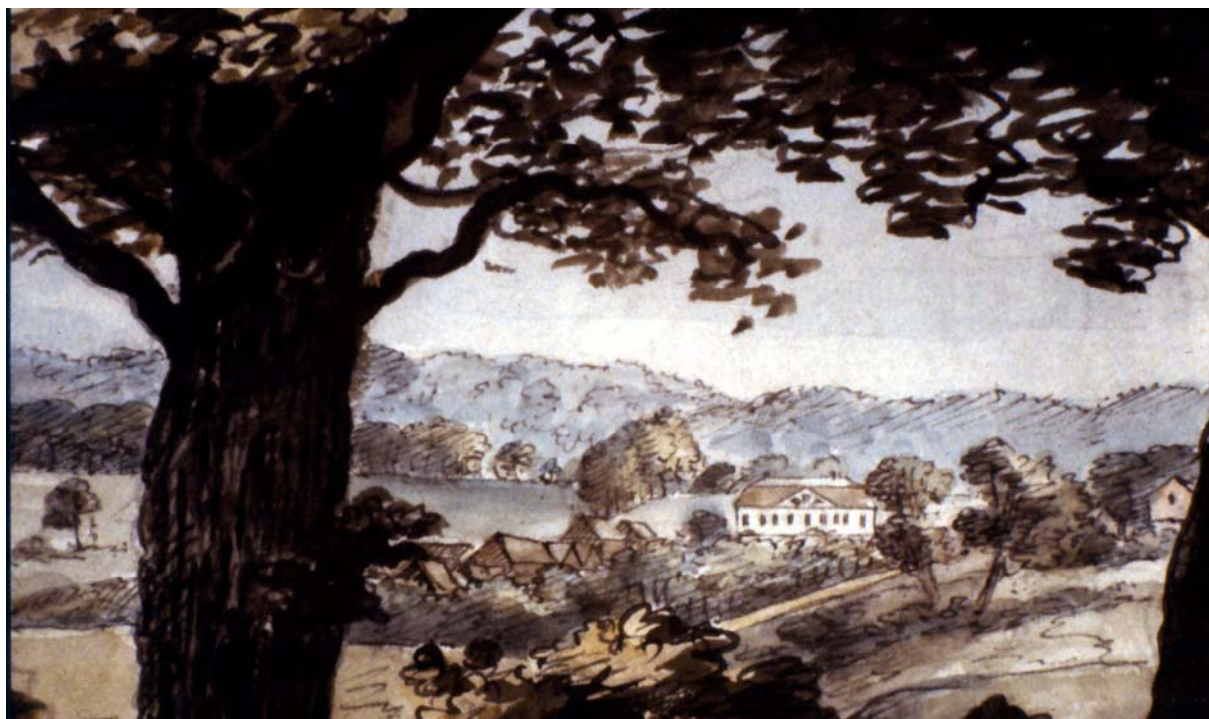
Rosenlunds herrgård från väster 1818. Den vita herrgårdsbyggnaden omges av parken och till höger avbildas den rödfärgade magasinsbyggnaden. De lägre byggnaderna till vänster tillhör det tegelbruk som låg nedanför herrgården vid Vätterstranden. Delförstoring av en akvarell av W. M. Carpelan som visar utsikten från Östra kapellet mot Visingsö och Rosenlund. Tillhör Jönköpings läns museum.

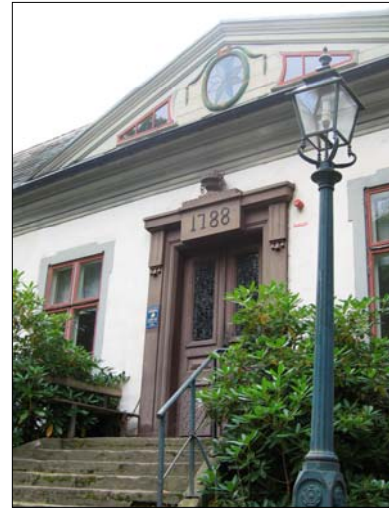
Huvudbyggnadens fasad mot gården med huvudingången. Foto 2005.

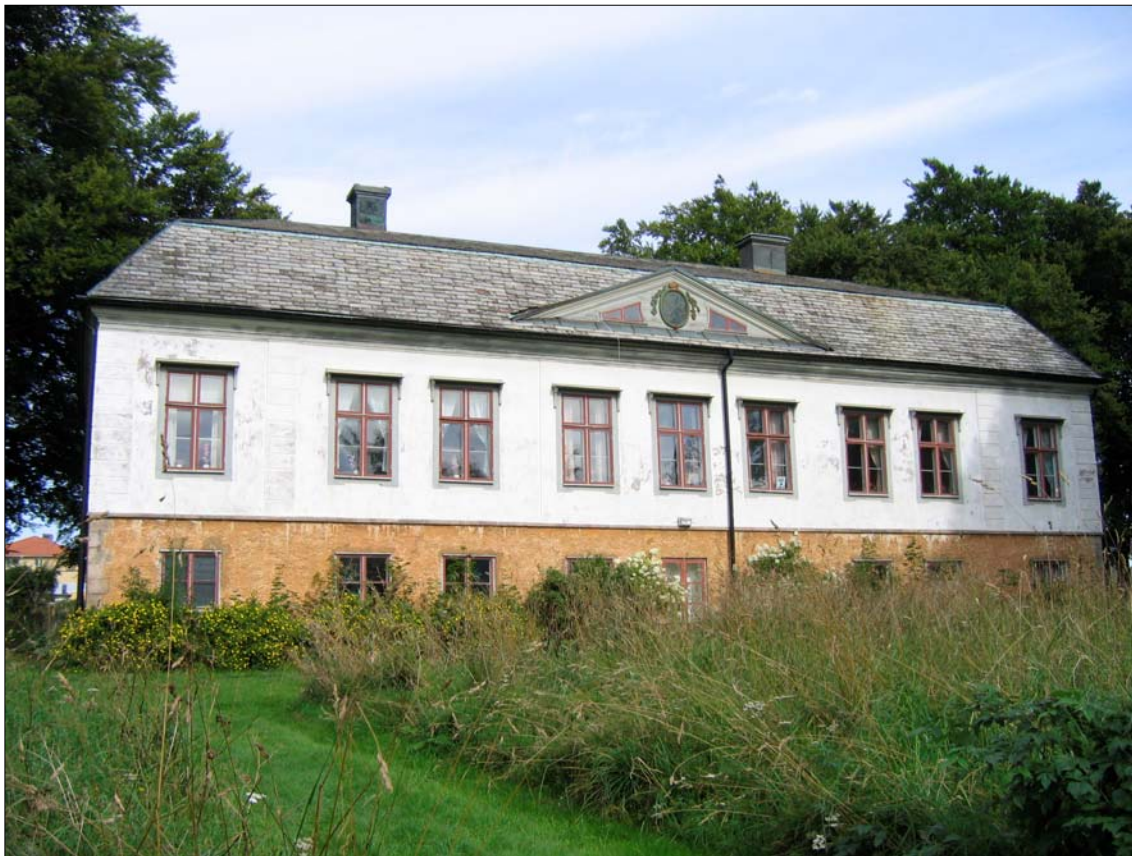
Huvudbyggnadens fasad mot parksidan med souterrängvåningen. Foto 2005.

Souterrängvåningen är spritputsad och målad i mörkare gul färg. Den avgränsas mot den övre våningen av en profilerad list i sandsten. Hörnen markeras av om lott lagda sandstenskvadrar. På den lägre sidan finns gluggar till källarummen och de har på utsidan luckor av järn. På gavlarna finns på varje sida ingångar med dubbeldörrar till källarvåningen. Mot parksidan har fasaden en fönsterindelning med åtta fönsteraxlar och i mittpartiet en dubbeldörr. Denna dörröppning tillkom på 1940-talet och tidigare fanns här endast ett murparti. Fönstren är kvadratiska med två fönsterbågar som har en mittspröjs.

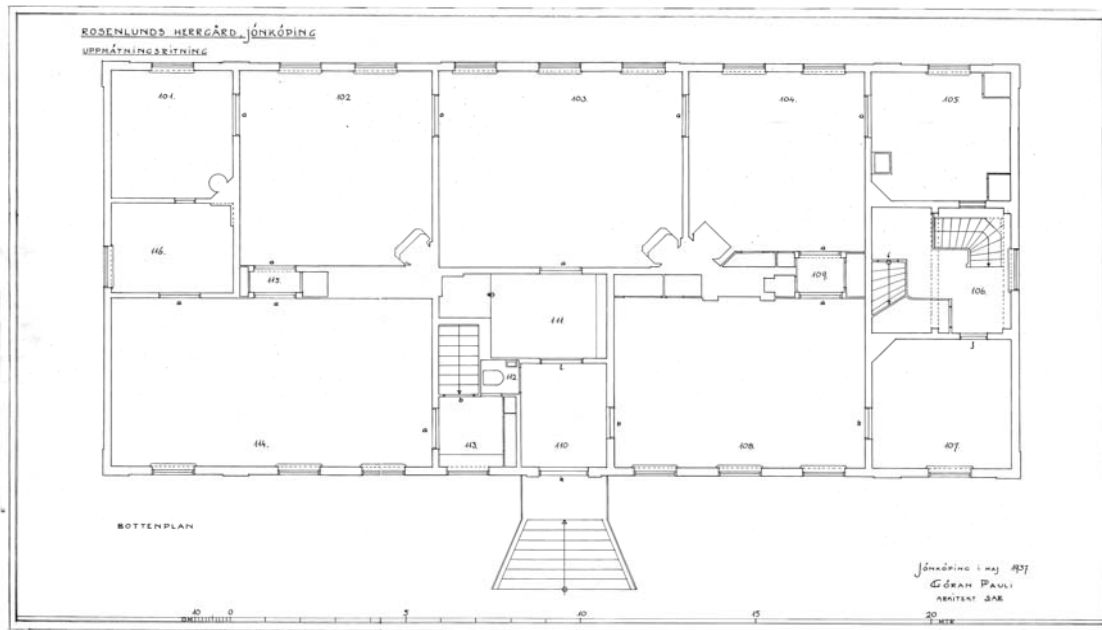
Huvudvåningens plan består av dubbla rumsfiler på långsidorna och med tre rum på gavlarna. Dess ursprungliga planform framgår tydligt av den uppmättningsritning som gjordes 1937 av Göran Pauli och av bouppteckningar från 1820-talet och 1840-talet. Huvudentrén är i mittaxeln och från denna kom man ursprungligen in till en förstuga med nedgång till källaren och uppgång till vinden. Förstugan kallades även Garderoben och den var indelad i olika avdelningar. Förstugan ingick i den främre rumsfilen. Denna bestod mot söder av en stor sal, matsal, det största rummet i våningen och som gick ut mot gaveln. Detta rum uppdelades på 1940-talet i två rum. Nedgången till det ursprungliga köket i undervåningen låg även på denna sida i direkt anslutning till salen. På den andra sidan om den stora förstugan mot norr bestod rumsfilen av ett större rum som från början var ett sällskapsrum men även sovrut. Det tjänade förmodligen även som arbetsrum. Vidare mot gaveln i norr avslutades rumsfilen av ett mindre rum, Röda kammaren, som från början var ett sovrut, men som på 1940-talet inreddes till kök. Rumsfilen hade i linje satta dubbeldörrar som var förskjutna mot ytterväggarna. Från förstugan kom man rakt fram mot väster in i rumsfilen mot parksidan ut mot Vättern. Denna bestod av fem rum. Det mellersta med tre fönsteraxlar var det största och kallades förmak, Gula förmaket. Det var ett sällskapsrum. Därpå följer två lika stora rum, på var sida. Det mot norr

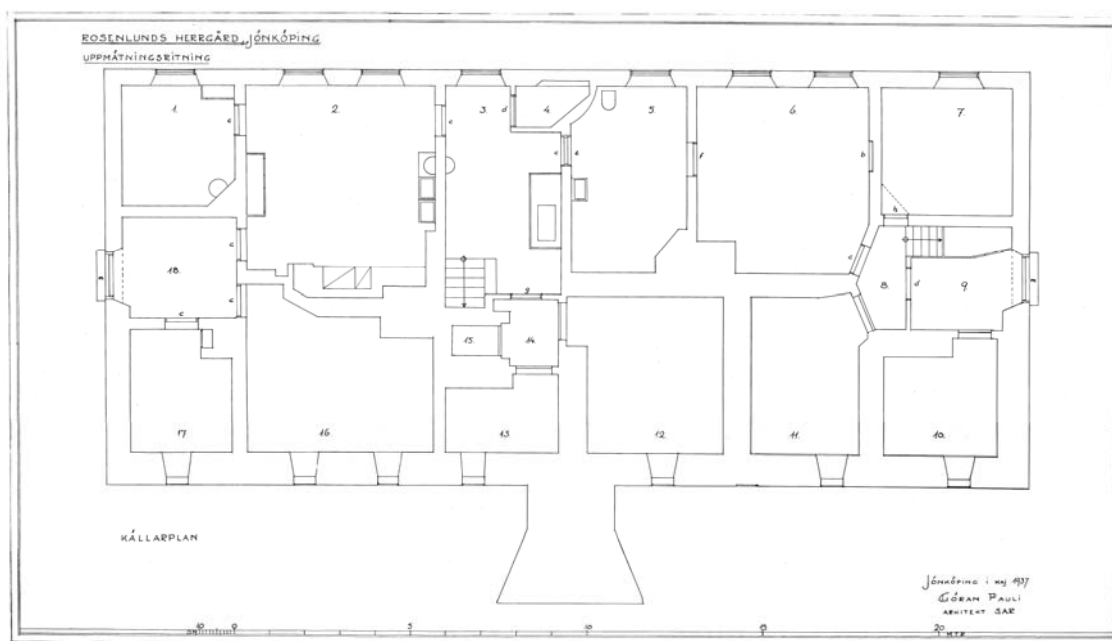
Källarvåningen är helt uppförd i tegel. Planindelningen motsvarar i sina huvuddrag huvudvåningens, men är uppdelad på fler rumsenheter och består av två rumsgrupperingar. Ursprungligen kom man in genom två gavelingångar och från en trappa till huvudvåningen. På 1940-talet upptogs en ny ingång mot parken i väster. Den västra rumsgruppen börjar i söder med en källaringång och en förstuga. Från förstugan är sedan en ingång till köket. Från köket når man ett mindre bostadsrum, Jungfrukammaren, från vilken en fil av källarrum sträcker sig mot norr. Först köket och sedan ett rum med trappa till övervåningen och ingång till de bakre källarrummen. Detta rum har senare utvidgats och indelats till flera rum. Därefter tre rum som från början var bostadsrum. Två kallades Herrernes rum och ett Betjentkammaren. Mot norr fanns i mittdelen av gaveln en förstuga. Dessa rum har alla träbjälklag. Den östra rumsgruppen består från söder av ett par förrådsrum med träbjälklag och följs sedan av en grupp källarrum med slagna valv av tegel tillsammans sex stycken. Av dessa är tre av större storlek och de har endast haft sina ingångar från förstugor mot väster. Dessa var till sin funktion svala förrådsrum för livsmedel. De två källarrummen mot norr inreddes på 1940-talet till skyddsrum. Rummen i denna våning har senare haft en rad olika funktioner.

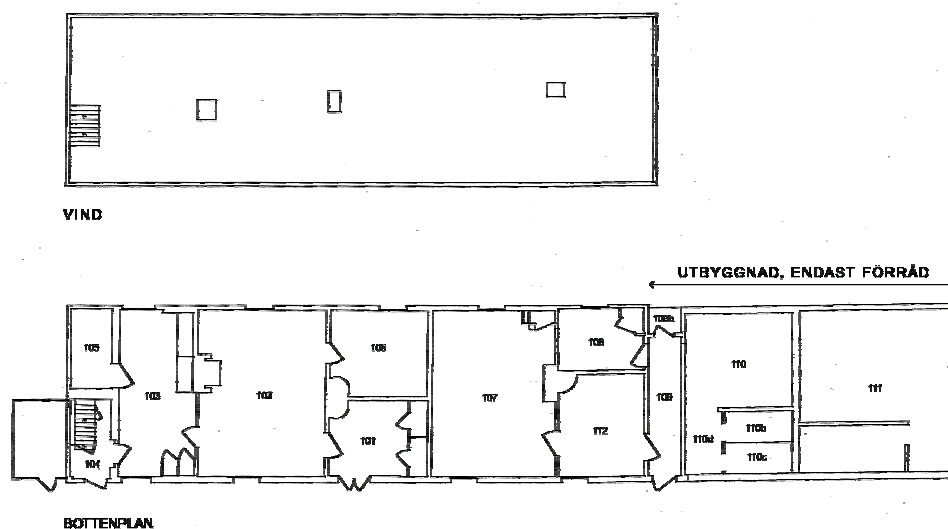
**ROSENLUND HERRGÅRD  
"ANNEXET"**

Flygelbyggnaden har från början varit två åtskilda byggnader, med 1,5 meters mellanrum. I ett försäkringsbrev från 1896 betecknas den södra delen som inspektorsbyggnad med mejerilokal. Den bestod av en inspektorslokal med förstuga, två kök, och tre boningsrum samt mejerilokal med två rum varav ett var kylrum. Vinden var oinredd. Inspektorsbyggnaden var enligt samma källa uppförd 1845 och den hade genomgått en grundlig reparation år 1895. I värderingsbrevet kan man vidare läsa att byggnaden är i timmer med en gulmålad brädbeklädnad och har ett tegeltak på bräder. Den norra delen var då brygghus och inrymde förutom bryggstuga även en vedbod. Byggnadsåret för brygghuset är inte angivet i försäkringsbrevet.
