Antikvarisk utredning

## Bilaga Rumsbeskrivningar

Rosenlunds herrgård

JÖNKÖPINGS LÄNS MUSEUM  
Byggnadsvårdsrapport 2005:25

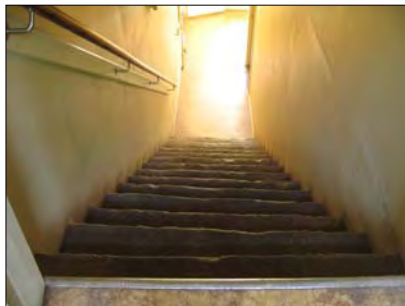
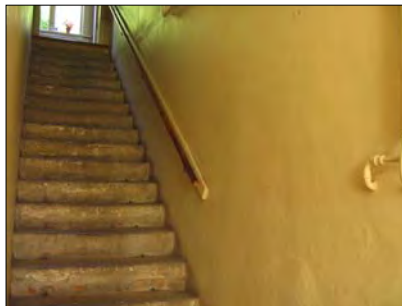
### Rum 001 Förstuga

- Skyddsvärda detaljer:** **Källarvåningen har en tämligen enkel utformning med få snickerier. Skyddsvärda detaljer är:**
- Fyllningsdörrarna har ett stort bevarandevärde.

- Källartrappan som är ursprunglig och karaktärsfull har ett mycket högt bevarandevärde.
  - Golvbeläggningen är sentida men av god kvalitet.
- Golv:** Golvet är belagt med tegel.

- Vägg:** Väggarna är putsade och målade.
- Tak:** Taket är putsat och målat.
- Dörrar:** Ytterdörren utgörs av dubbla pardörrar, de yttre är glasade fyllningsdörrar medan de inre är släta. Övriga innerdörrar utgörs av fyllningsdörrar i varierande utförande.

- Fönster:** Fönstren har spröjsade ytter- och innerbågar.
- Snickerier:** De snickerier som finns är av varierande ålder från ursprungliga till 1940-talssnickerier.

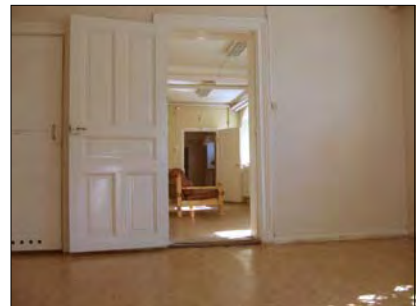
- Historik:** De största förändringar som skett har varit koncentrerade till rummen 001-005 där rumsdispositionen förändrades stort vid ombyggnaden 1942. För rum 101 innebar förändringarna en minskad storlek samt att en ny ytterdörr upptogs.

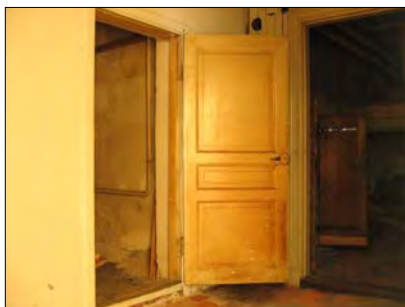
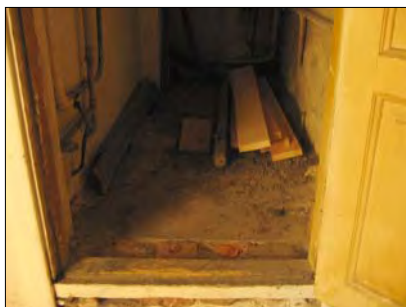
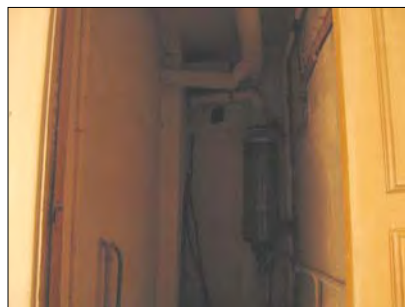
### Rum 002 Förrum

**Historik:** Rummet tillkom i samband med ombyggnaden 1942 då det gjordes stora rumsliga förändringar i denna del av källarplanet.

**Skyddsvärda detaljer:** **Trots den enkla utformningen har rummet en uttryck som väl passar den ursprungliga arkitekturen. De dörrar som användes till de nya rummen användes äldre dörrblad som hämtades från andra håll i byggnaden. Skyddsvärda detaljer:**  
- Snickerierna som dörrar och foder har ett stort bevarandevärde.

**Snickerier:** Snickerierna är av varierande ålder, det finns rikt profilerade foder från 1800t samt delar som tillkommit i samband med ombyggnaden på 1940-talet.

**Skyddsvärda detaljer:** **Rummet är mycket enkel med få snickerier. Skyddsvärda detaljer:**  
- Dörren är en äldre fyllningsdörr med högt bevarandevärde.

**Snickerier:** Dörrfodren härrör från ombyggnaden på 1940-talet.

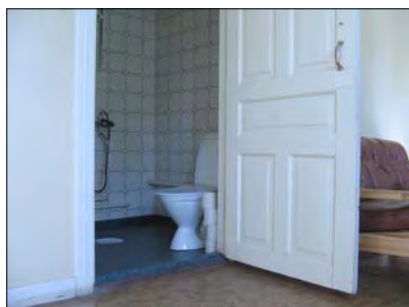
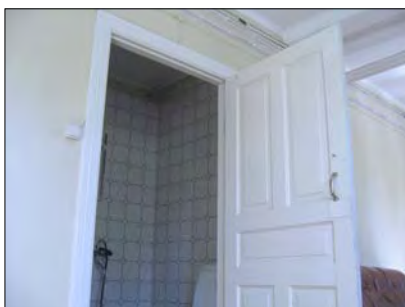
### Rum 004 Badrum

**Historik:** Rummet tillkom i samband med ombyggnaden 1942 då det gjordes stora rumsliga förändringar i denna del av källarplanet. I detta rum gjordes ett badrum. Det har sedan dess renoverats och fått nya ytskikt.

**Skyddsvärda detaljer:** **Rummet är enkelt utformat och har lågt skyddsvärde. Skyddsvärda detaljer är:**

**Snickerier:** Dörrfodren är profilerade från sent 1800-tal. Snickerierna har flyttats dit i samband med ombyggnaden på 1940-talet.

**Historik:** Rummet tillkom i samband med ombyggnaden 1942 då det gjordes stora rumsliga förändringar i denna del av källarplanet. I rummet installerades en toalett. Sedan dess har få förändringar skett.

**Skyddsvärda detaljer:** **Rummet har en mycket enkel utformning där det finns få bevarandevärda delar. Skyddsvärda detaljer är:**

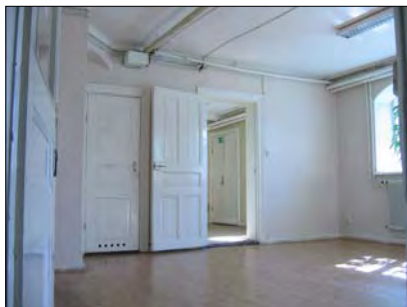
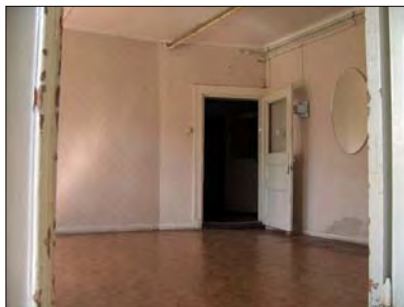
### Rum 006 Rum

**Historik:** Rummet har sin grundform bevarad och har enligt bouppteckningarna fungerat som kammre/sovrums. I samband med den stora ombyggnaden 1942 togs en ny dörröppning upp till rum 005. På senare tid har golvet belagts med en plastmatta och väggarna tapetserats.

**Skyddsvärda detaljer:** **Rummet har en ganska enkel utformning. Skyddsvärda detaljer är: - Snickerier som dörrar, fönster och foder.**

**Snickerier:** Snickerierna är av varierande ålder. Fönstersnickerierna är ursprungliga men med delar som tillkommit i samband med ombyggnaden på 1940-talet.

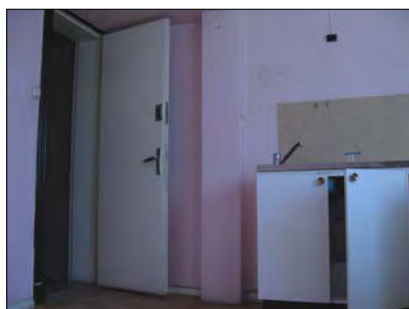
### Rum 007 Rum

| Historik: | Rummet har enligt bouppteckningarna fungerat som sovrum. Det finns spår som tyder på att det skett flera förändringar av dörröppningar m.m. På 1937-års uppmätning finns en dörrmarkering inne i rum 006 på väggen mot 007 vilket tyder på att det varit en dörröppning mellan dessa rum vid något tillfälle. Vidare kan ses en igensatt dörr i väggen mellan rummen 007/008b. Denna dörr har beslag av 1700-talstyp men trapphuset har sedan länge haft sitt lopp vilket skulle kunna tyda på att denna dörröppning blivit igensatt kanske vid renoveringen i slutet av 1800-talet. Vid ombyggnaden 1942 tillkom den nuvarande dörröppningen. Vidare har på senare tid tillkommit nya ytskikt. |
| Skyddsvärda detaljer: | <b>Rummet har en blandad karaktär där äldre snickerier samsas med senare tillkomna delar. Skyddsvärda detaljer är:</b> <ul style="list-style-type: none"><li>- Äldre snickerier i rummet som fönster och foder är viktiga för huset helhetskaraktär.</li><li>- Den dörr som finns mot rum 008b har ett mycket stort bevarandevärde och varsamhet bör iakttas så denna inte skadas vid eventuella vägarbeten.</li></ul> |
| Snickerier: | Snickerierna är av varierande ålder. Delar är ursprungliga och det finns delar som tillkommit i samband med ombyggnaden på 1940-talet. |

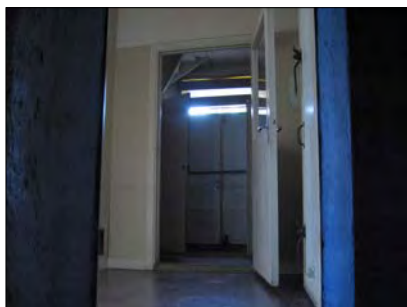
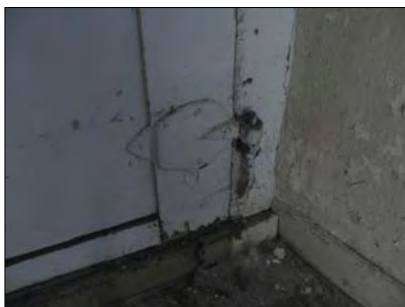
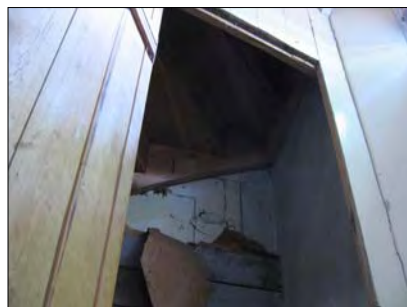
### Rum 008 Förstuga

- Historik:** Rummet utgör en av det förstugor som omnämns i brandförsäkringshandlingarna. Under åren har trappan till det övre planet byggts om vilket medfört rumsliga förändringar. På 1940-talet tillkom väggen mellan 008 och 009 samt gjordes rummen 010 och 011 om till skyddsrum vilket medförde att dörren mot 010 ersattes med en ståldörr. I taket finns mängder av rör m.m. efter olika tekniska installationer som gjorts under åren.

- Skyddsvärda detaljer:** Förstugan har genomgått en del förändringar men uppvisar ännu flera bevarandevärda delar. Skyddsvärda detaljer är:
- Entréporten är ursprunglig och mycket skyddsvärd.

- Inbyggnaden av källartrappan är tämligen enkel men 'r karaktärsfull och bör behandlas varsamt.
- Golv:** Golvet är belagt med kalkstensplattor som tillkom i samband med ombyggnaden på 1940-talet.

- Vägg:** Väggarna utgörs av murade och putsade ytor samt panelväggar. Väggytorna är målade.
- Tak:** Taket utgörs av ett brädtak, ursprungligt. Taket är målat.

- Dörrar:** Ytterdörren utgörs av en ursprunglig fyllningsdörr, pardörr. Mot 008b sitter en panelklädd bräddörr och mot 009 sitter en slät dörr med glasning i den övre delen. Mot rum 010 sitter en ståldörr.

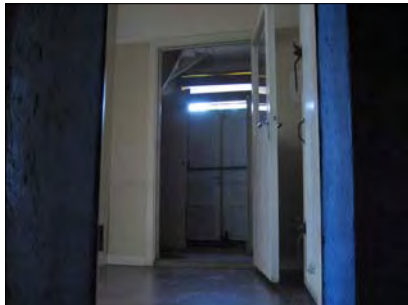
### Rum 009 Passage

- Historik:** Rummet i sin nuvarande form tillkom i samband med ombyggnaden 1942. Vid de arbetena byttes dörren till rum 007 och då rummen 010 och 011 byggdes om till skyddsrum sattes en ståldörr in mellan rummen 009/011. Golvbeläggningen härrör också från 1942.

- Skyddsvärda detaljer:** **Rummet är tämligen enkelt men har en del äldre snickerier.**  
**Skyddsvärda detaljer är:**  
- **Dörren mot rum 106 har mycket stort skyddsvärde. Samt övriga äldre snickerier.**

- **Kalkstensgolvet är hög kvalitet och bör hanteras varsamt.**
- Golv:** Golvet är belagt med kalkstensplattor som tillkom i samband med ombyggnaden på 1940-talet.

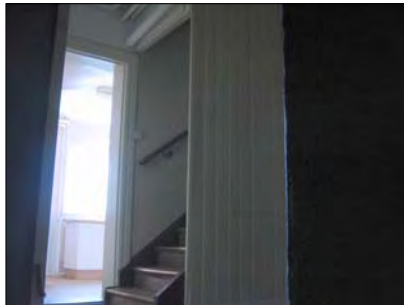
- Vägg:** Väggarna utgörs av murytor samt panelväggar. Väggytorna är målade.
- Tak:** Taket utgörs av ett brädtak, ursprungligt.
- Dörrar:** Dörren mot 006 utgörs av en fyllningsdörr där den övre fyllningen glasats. Mot rum 007 sitter en slät dörr som tillkom i samband med ombyggnaden på 1940-talet. Mot rum 008 sitter en slät dörr med glasning i den övre delen. Mot rum 011 sitter en ståldörr.

- Snickerier:** Snickerierna är av varierande ålder, delar är ursprungliga samt finns delar som tillkom i samband med ombyggnaden på 1940-talet.

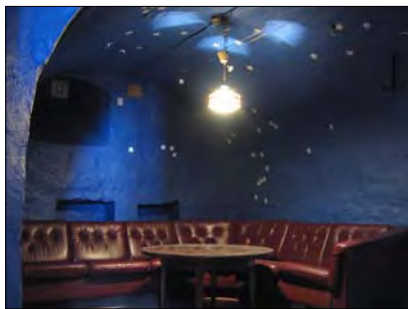
### Rum 010 Källarvalv/Skyddsrum

**Historik:** Källarvalven har främst använts som förråd och teknikutrymmen. Rummen 010 och 011 byggdes på 1940-talet om till skyddsrum varvid en muröppning togs upp mellan de båda valven. I samband med det tillkom ståldörrar mot rummen 008 och 009. På senare tid har de putsade valven målats med täta färger.

**Skyddsvärda detaljer:** Rummet har en mycket enkel utformning. Skyddsvärda detaljer är:  
- Ursprungliga delar som de krokar som hänger i taket samt de nischer som finns i källarvalvens väggar.

**Golv:** Golvet är gjutet.  
**Vägg:** Väggarna är putsade och målade.  
**Tak:** Taket är valvslaget, putsat och målat.  
**Dörrar:** Mot rum 008 sitter en ståldörr.  
**Fönster:** Det finns en källarglugg som igensatt med en ventil.

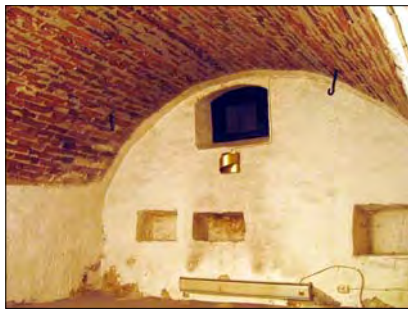
### Rum 012 Källarvalv

**Historik:** Källarvalvet har främst använts som förråd och teknikutrymme. Detta är välbevarat och förutom att en textilmatta lagts in i rummet har mycket litet skett.

**Skyddsvärda detaljer:** Rummet en enkel karaktär med hög autenticitet. Skyddsvärda detaljer är:

- Valvet i sin helhet har är välbevarad och den oputsade valvkappan är delar som bör bevaras.
- Detaljer som nischer och krokar ett stort bevarandevärde.
- Mot rum 013 sitter en ursprunglig bräddörr som ett mycket stort bevarandevärde.

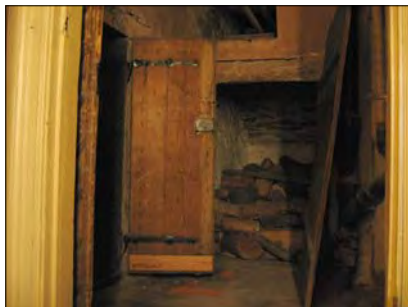
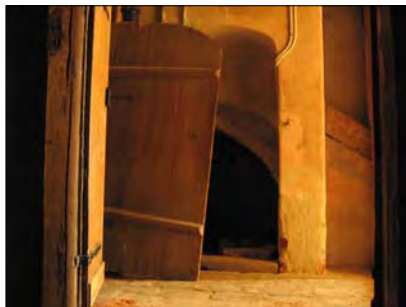
### Rum 013 Förråd

- Historik:** Förrådsutrymmena har i stort sin ursprungliga utformning. Förändringstrycket har på dessa rum varit lågt.
- Skyddsvärda detaljer:** **Rummet är välbevarat med stor autenticitet och är i sin helhet mycket bevarandevärt. Skyddsvärda detaljer är:**
- De ursprungliga bräddörrarna betyder mycket för den autentiska upplevelsen av källaren och har stort bevarandevärde.
  - Snickerier som foder och panel bör hanteras varsamt.
- Golv:** Golvet är belagt med tegel.
- Vägg:** Väggarna utgörs av murade och putsade partier samt panelväggar. Väggarna är målade.
- Tak:** Taket utgörs av ett planktak, målat.
- Dörrar:** Mot rum 002 sitter en fyllningsdörr, mot rummen 012 och 013b sitter ursprungliga bräddörrar.
- Snickerier:** Mot rum 002 sitter profilerade dörrfoder från det sena 1800-talet.

- Historik:** Se rum 013.
- Skyddsvärda detaljer:** **Se rum 013.**
- Golv:** Golvet är belagt med tegel.
- Vägg:** Väggarna är putsade och målade.
- Tak:** Taket är valvslaget, putsat och målat.
- Fönster:** Källarglugg med järnlucka.

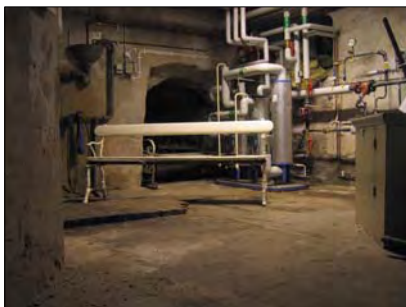
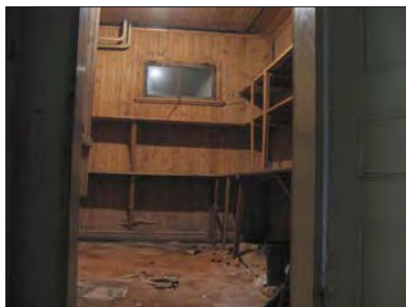
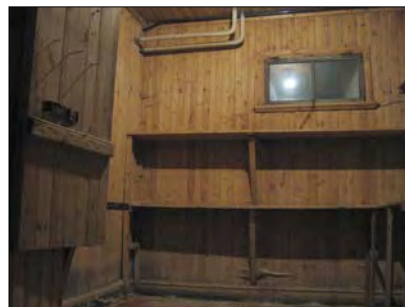
### Rum 014 Pannrum

**Historik:** Rummet har sin grundform bevarad. Mindre ändringar har skett under åren i samband med installationen av nya värmeanläggningar. Vid ombyggnaden 1942 värmdes byggnaden med olja, numera finns fjärrvärme i huset.

**Skyddsvärda detaljer:** **Rummet har en enkel utformning där den ursprungliga rumsstorleken är bevarad. Utöver detta finns mindre detaljer av värde. Skyddsvärda detaljer är:**  
**- Den ursprungliga dörren har mycket högt bevarandevärde.**

**Historik:** Förrådet har i sin planform inte förändrats sedan byggnaden uppfördes. Sitt nuvarande utseende torde rummet fått vid en ombyggnad i slutet av 1800-talet. Sedan dess har mindre förändringar skett.

**Skyddsvärda detaljer:** **Rummet har en genuin och sammanhållen karaktär. Den enkla utformningen till trots bör rummet hanteras med stor varsamhet. Skyddsvärda detaljer är:**  
**- Den ursprungliga fyllningsdörren har mycket högt bevarandevärde.**

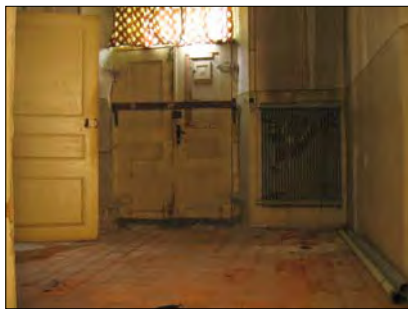
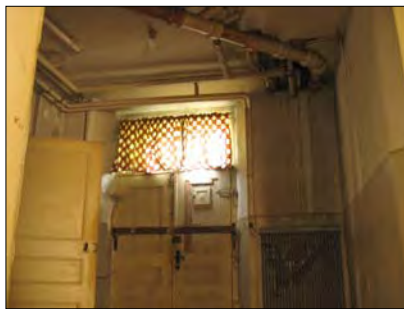
### Rum 016 Förstuga

**Historik:** Rummet utgör en av de förstugor som omnämns i brandförsäkringshandlingarna. Rummet har sedan dess inte förändrats nämnvärt bortsett från de tekniska installationer som gjort intrång i rummet.

**Skyddsvärda detaljer:** Rummet har en hög grad av autenticitet och bör hanteras mycket varsamt. Skyddsvärda detaljer är:

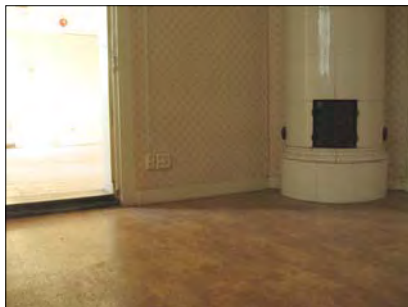
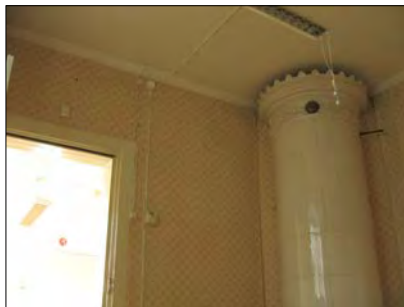
**Fönster:** Fönstret har spröjsade ytterbågar samt en spröjsad innerbåge och en helglasad.

**Snickerier:** Snickerierna är enkla 1800-talssnickerier.

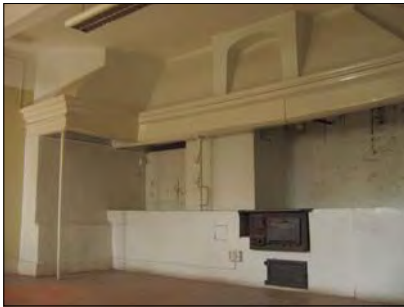
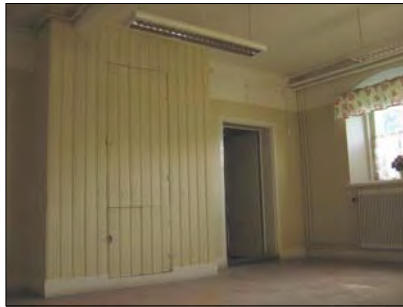
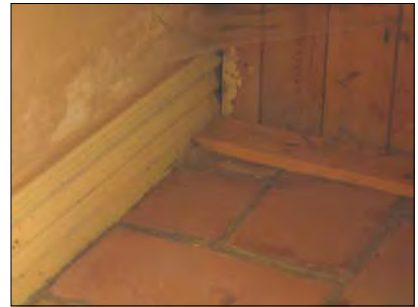
### Rum 018 Kök

**Fönster:** Fönstren har spröjsade ytterbågar samt helglasade innerbågar.

**Snickerier:** Snickerierna är från slutet av 1800-talet, i det väggfasta skåp som finns i köket finns en sockel som möjligen är ursprunglig.

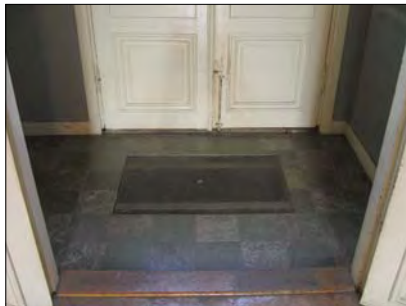
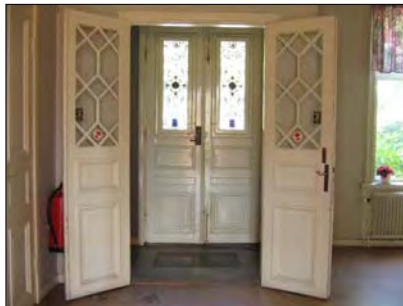
**Dörrar:** Ytterdörren är ursprunglig men byggdes om i slutet av 1800-talet då den fick sina galler med ornamentik i form av lejonhuvud. Mot hallen sitter en glasad pardörr.

**Snickerier:** Snickerierna är tillkomna i samband med 1940-talets ombyggnad.

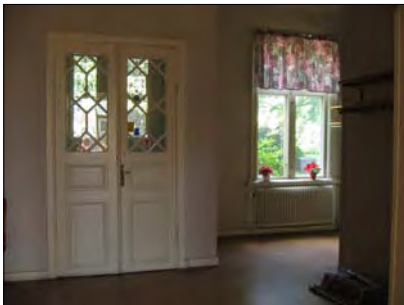
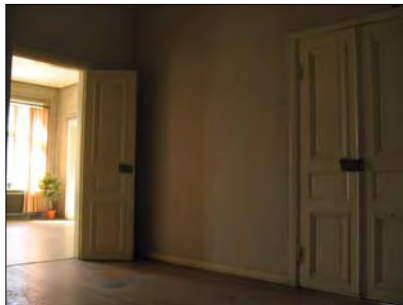
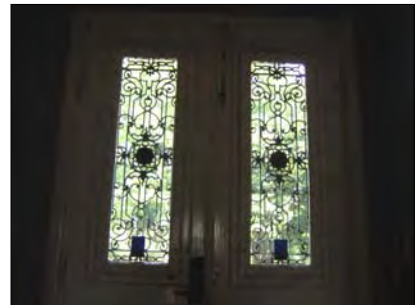
## Rum 102 Hall

**Fönster:** Fönstret har helglasade ytterbågar och innerbågar.

**Snickerier:** Snickerierna i hallen är enkla och släta. Tillkom i samband med ombyggnaden på 1940-talet.

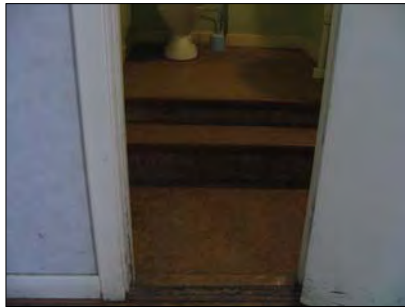
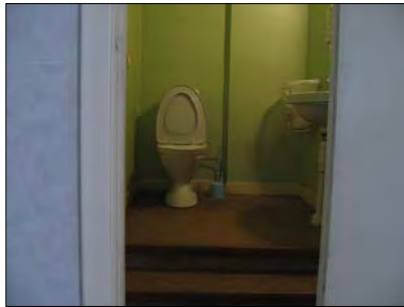
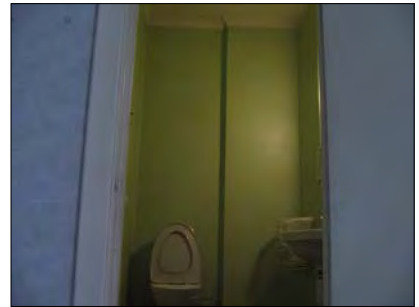
### Rum 103 WC

**Dörrar:** Dörren är slät och målad.

**Snickerier:** Rummets snickerier härrör från rummets tillkomst på 1940-talet.

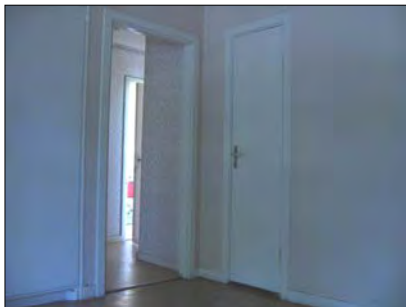
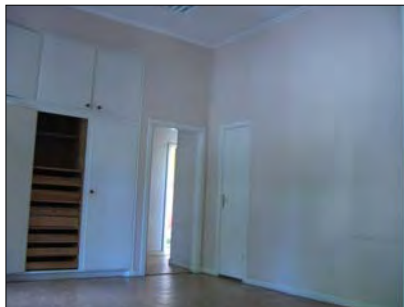
### Rum 104 Sängkammare

**Fönster:** Fönstren har helglasade ytterbågar samt spröjsade innerbågar.

**Snickerier:** Snickerierna i rummet tillkom i samband med ombyggnaden på 1940-talet.

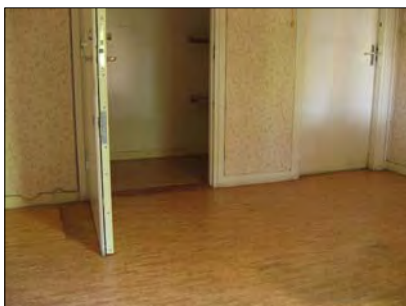
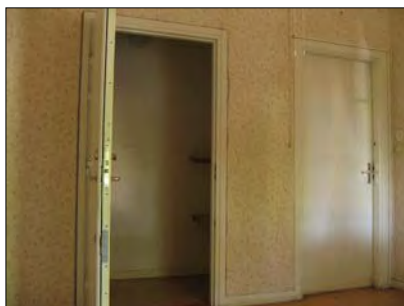
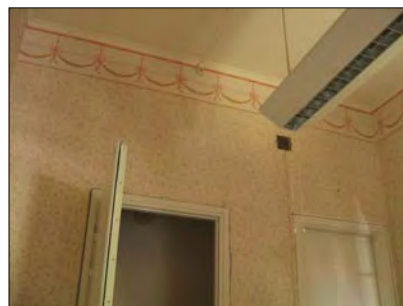
**Skyddsvärda detaljer:** Rummet har en mycket enkel utformning utan några särskilt bevarandevärda delar.

**Golv:** Golvet är belagt med en plastmatta.  
**Vägg:** Väggarna är skivklädda och målade.  
**Tak:** Taket är putsat och målat.  
**Dörrar:** Dörren utgörs av en slät enkeldörr som är målad.  
**Snickerier:** Finns inga egentliga snickerier.

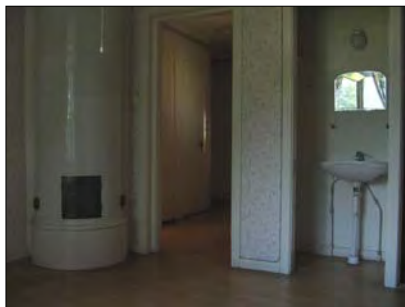
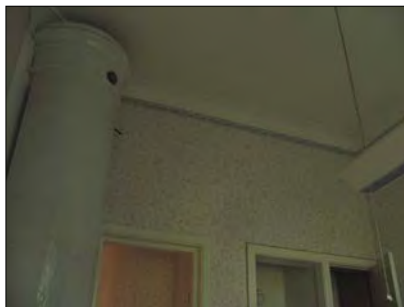
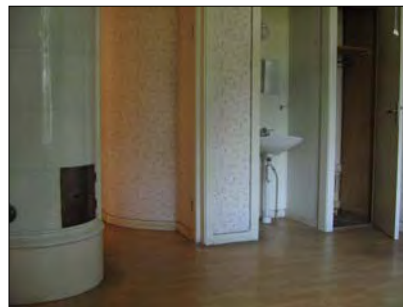
### Rum 108 Sovrum

- Fönster:** Fönstret har helglasade ytterbågar och spröjsade innerbågar.
- Snickerier:** Snickerierna är blandade. Fönstersnickerierna och delar av sockeln är ursprungliga medan snickerierna mot rum 107 är från 1940-talet då rummet byggdes om.

- Övrigt:** I rummet står en vit kolonnkakelugn från sent 1800-tal.

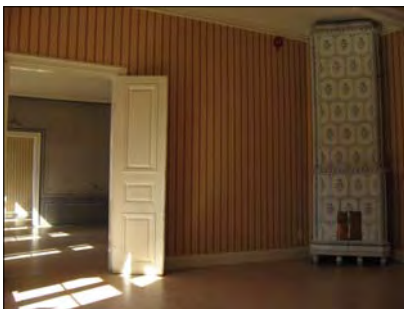
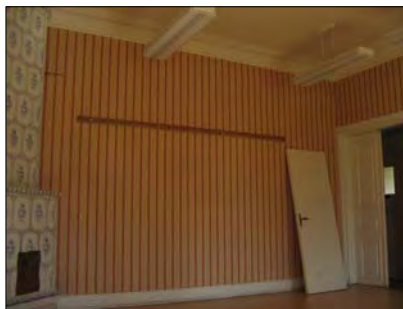
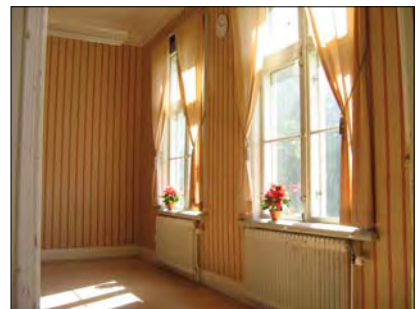
### Rum 109 Salong

- Tak:** Taket är pappspänt och målat. Det finns en ursprunglig taklist.
- Dörrar:** Dörren mot rum 106 sitter en ursprunglig pardörr, dörröppningen flyttades i samband med ombyggnaden på 1940-talet. Till rum 110 sitter en ursprunglig pardörr.

- Fönster:** Fönstren har helglasade ytterbågar samt spröjsade innerbågar.
- Snickerier:** Snickerierna är ursprungliga och från sent 1800-tal.
- Övrigt:** I rummet står en ursprunglig flat kakelugn på träfot.

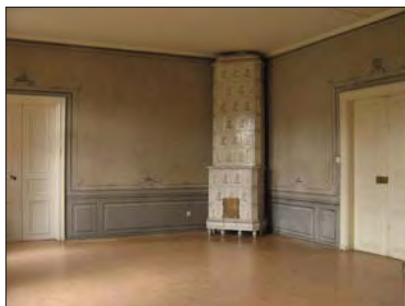
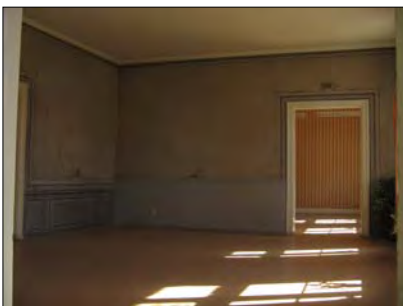
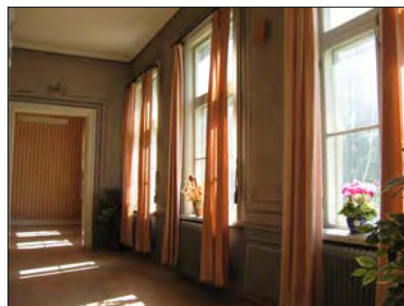
### Rum 110 Vardagsrum/Sal

**Snickerier:** Rummet har en låg sockel, hålkäl, som är bemålad. Fönster- och dörrfoder är ursprungliga.

**Övrigt:** I rummet står en ursprunglig flat kakelugn på träfot.

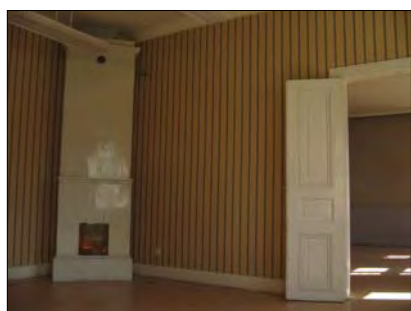
### Rum 111

| Snickerier: | Rummet har ursprungliga snickerier. |
| Övrigt: | I rummet står en flat kakelugn från 1800-talets mitt. |

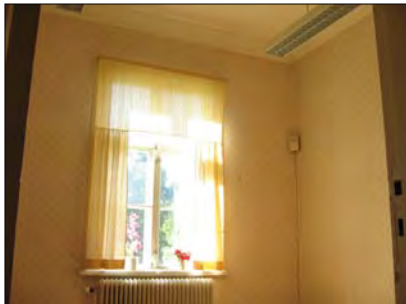
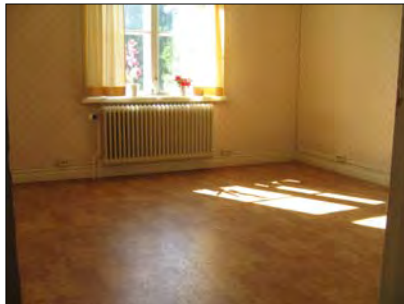
### Rum 111b Passage

**Fönster:** Fönstret har helglasade ytterbågar samt spröjsade innerbågar.

**Snickerier:** Snickerierna är blandade, fönstersnickerierna är ursprungliga medan det i övrigt finns delar som tillkom vid ombyggnaden på 1940-talet.

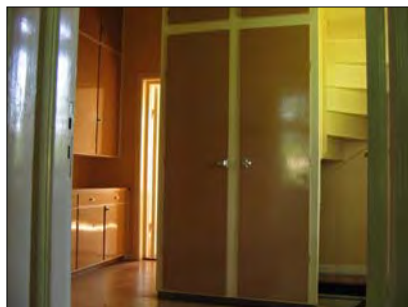
### Rum 113 Serveringsrum

- Tak:** Taket är skivklätt och målat.
- Dörrar:** Dörrarna till rummen 112, 114 och till vinden utgörs av släta enkeldörrar som är målade. Till rum 115 sitter en enkel fyllningsdörr, sannolikt den dörr som tidigare satt mellan rummen 114 och 115 och som flyttades i samband med ombyggnaden på 1940-talet.

- Snickerier:** Snickerierna härrör från ombyggnaden på 1940-talet.

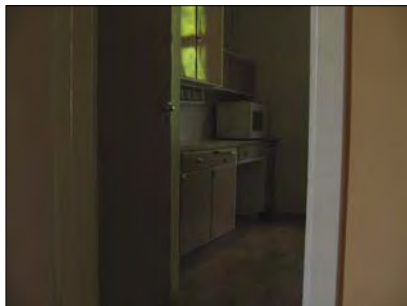
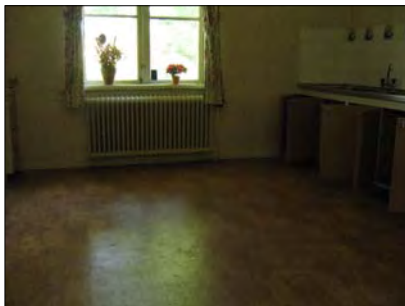
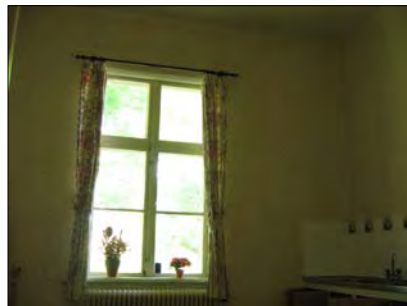
**Fönster:** Fönstret har helglasade ytterbågar samt spröjsade innerbågar.

**Snickerier:** Snickerierna tillkom i samband med att rummet byggdes om på 1940-talet.

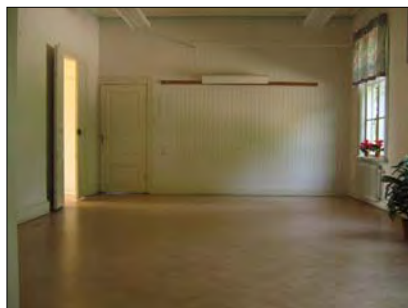
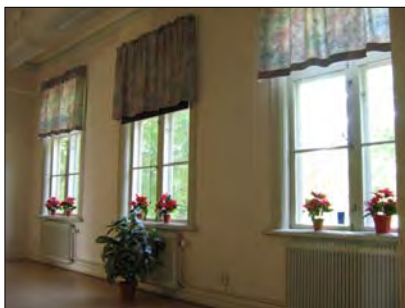
## Rum 115 Matsal

**Skyddsvärda detaljer:** Rummet har kvar sin ursprungliga grundform. Någon gång har dess eldstad plockats bort och i samband med 1940-talets ombyggnad gjordes en del förflyttningar och förändringar av de dåvarande dörröppningarna. Skyddsvärda detaljer är:

- Dörrar och snickerier som finns i rummet utgörs av äldre snickerier som sannolikt funnits i rummet eller flyttats hit från andra rum i byggnaden. Dessa är klart bevarandevärda.
- Fönstren bör bevaras.

**Dörrar:** Dörrarna till rummen 102 och 111b utgörs av pardörrar, ursprungliga. Dörren till 102 tillkom i samband med ombyggnaden på 1940-talet och har tidigare haft en annan placering i byggnaden. Dörren till rum 113 är en enkel fyllningsdörr som fram till 1940-talet ledde mellan rummen 114 och 115.

**Fönster:** Fönstren har helglasade ytterbågar samt spröjsade innerbågar.

**Snickerier:** Snickerierna är profilerade och är möjligen hitflyttade från rum som byggdes om på 1940-talet. Fönstersnickerierna är ursprungliga.

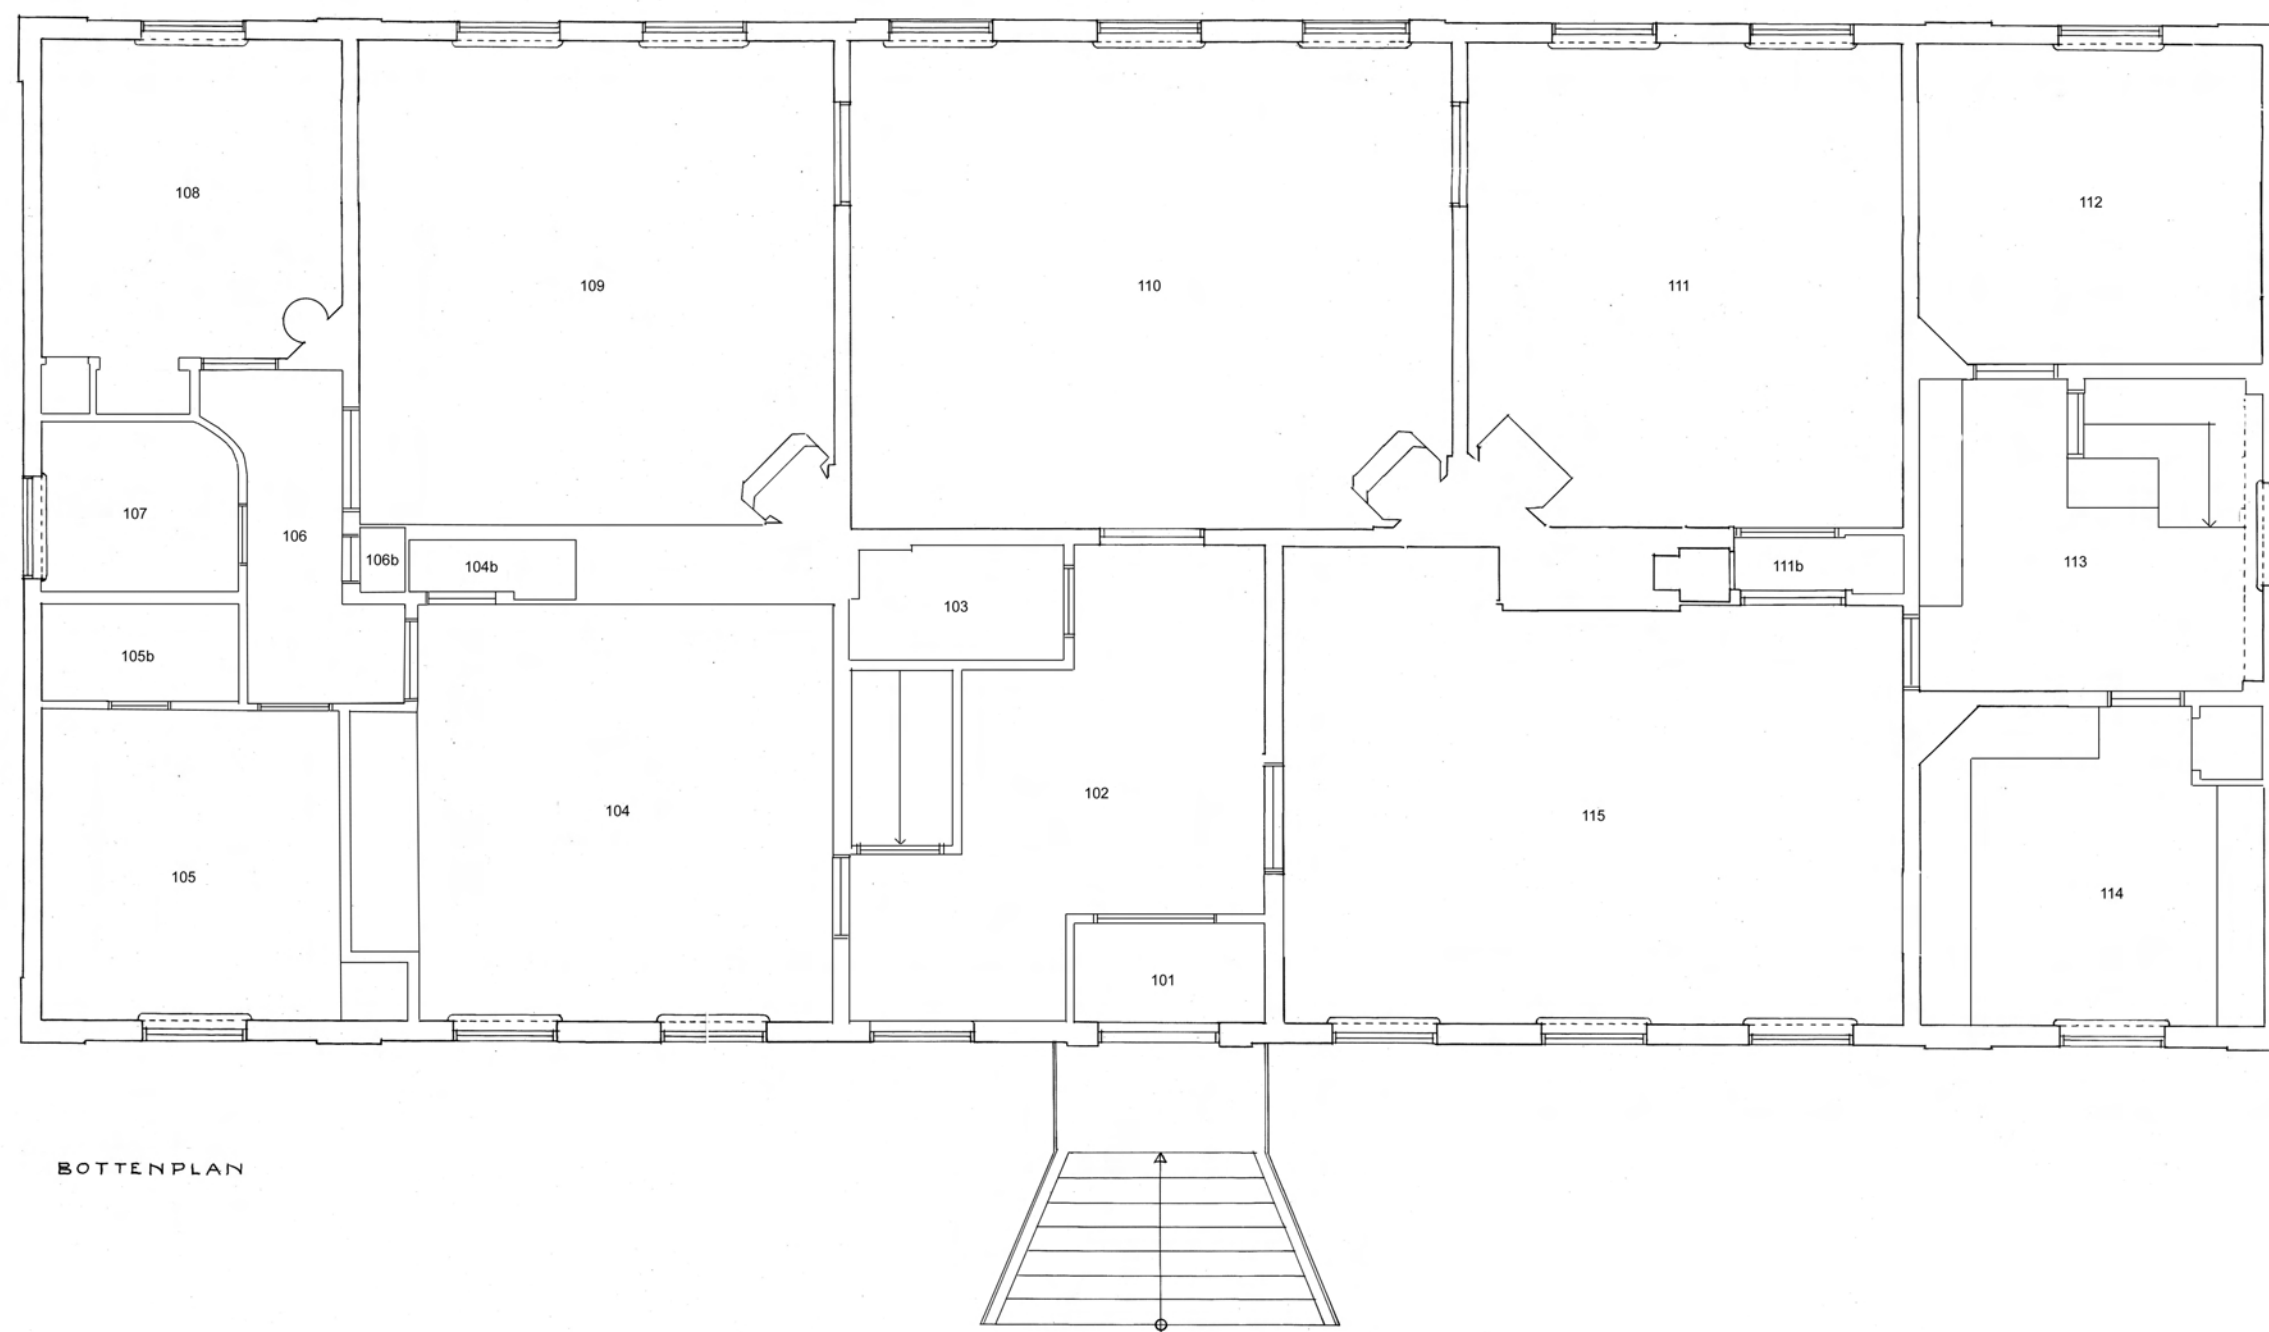
## ROSENLUNDS HERRGÅRD

Brandförsäkringshandlingar och bouppteckningar berättar mycket om hur våningsplanet såg ut och vilken funktion som de olika rummen ursprungligen haft. Fram till slutet av 1800-talet har inte skett några större förändringar av byggnadens. 1942 gjordes den största omdaning av husets rumsdistribution där nya bekvämligheter såsom kök, bad och WC installerades. Vid denna ombyggnad splittrades delar av de rumsliga kvaliteterna som byggnaden ursprungligen haft.

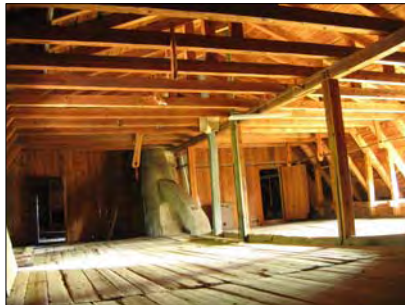
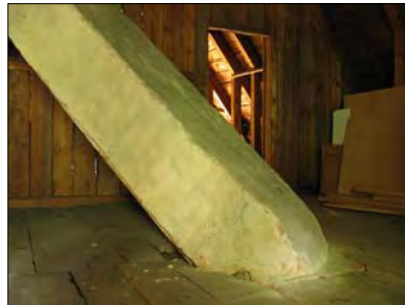
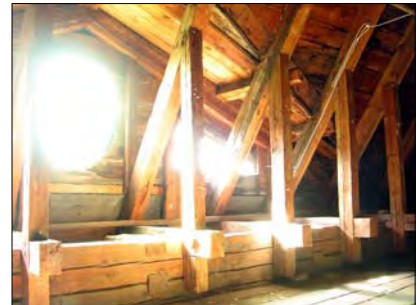
## Rum 200 Vinden

**Historik:** Vinden är mycket välbevarad. Ursprungligen användes vinden främst som torkvind men på senare tid har utrymmet fungerat som förrådsutrymmen. Några större förändringar har inte skett, det finns tecken som talar för att det funnits en uppgång i det stora centrala rummet. Denna uppgång sattes igen i samband med 1942 års ombyggnad. Den nuvarande uppgången har haft en annan placering vilket förändrades 1942.

**Skyddsvärda detaljer:** Vinden har kvar sin ursprungliga karaktär där få förändringar skett. Utrymmet är i sin helhet mycket bevarandevärd och en stor restriktivitet bör hållas mot förändringar på detta våningsplan.

**Vägg:** Det finns två kammare på vinden med timrade väggar i övrigt avgränsas vinden av ytterväggarna och den öppna takkonstruktionen.

**Tak:** Taket utgörs av yttertaket underlagstak av brädor. Takstolarna är öppna och fullt synliga.

**Fönster:** Fönstren sitter i takkupor, en mot varje väderstreck. Fönstren är ursprungliga.

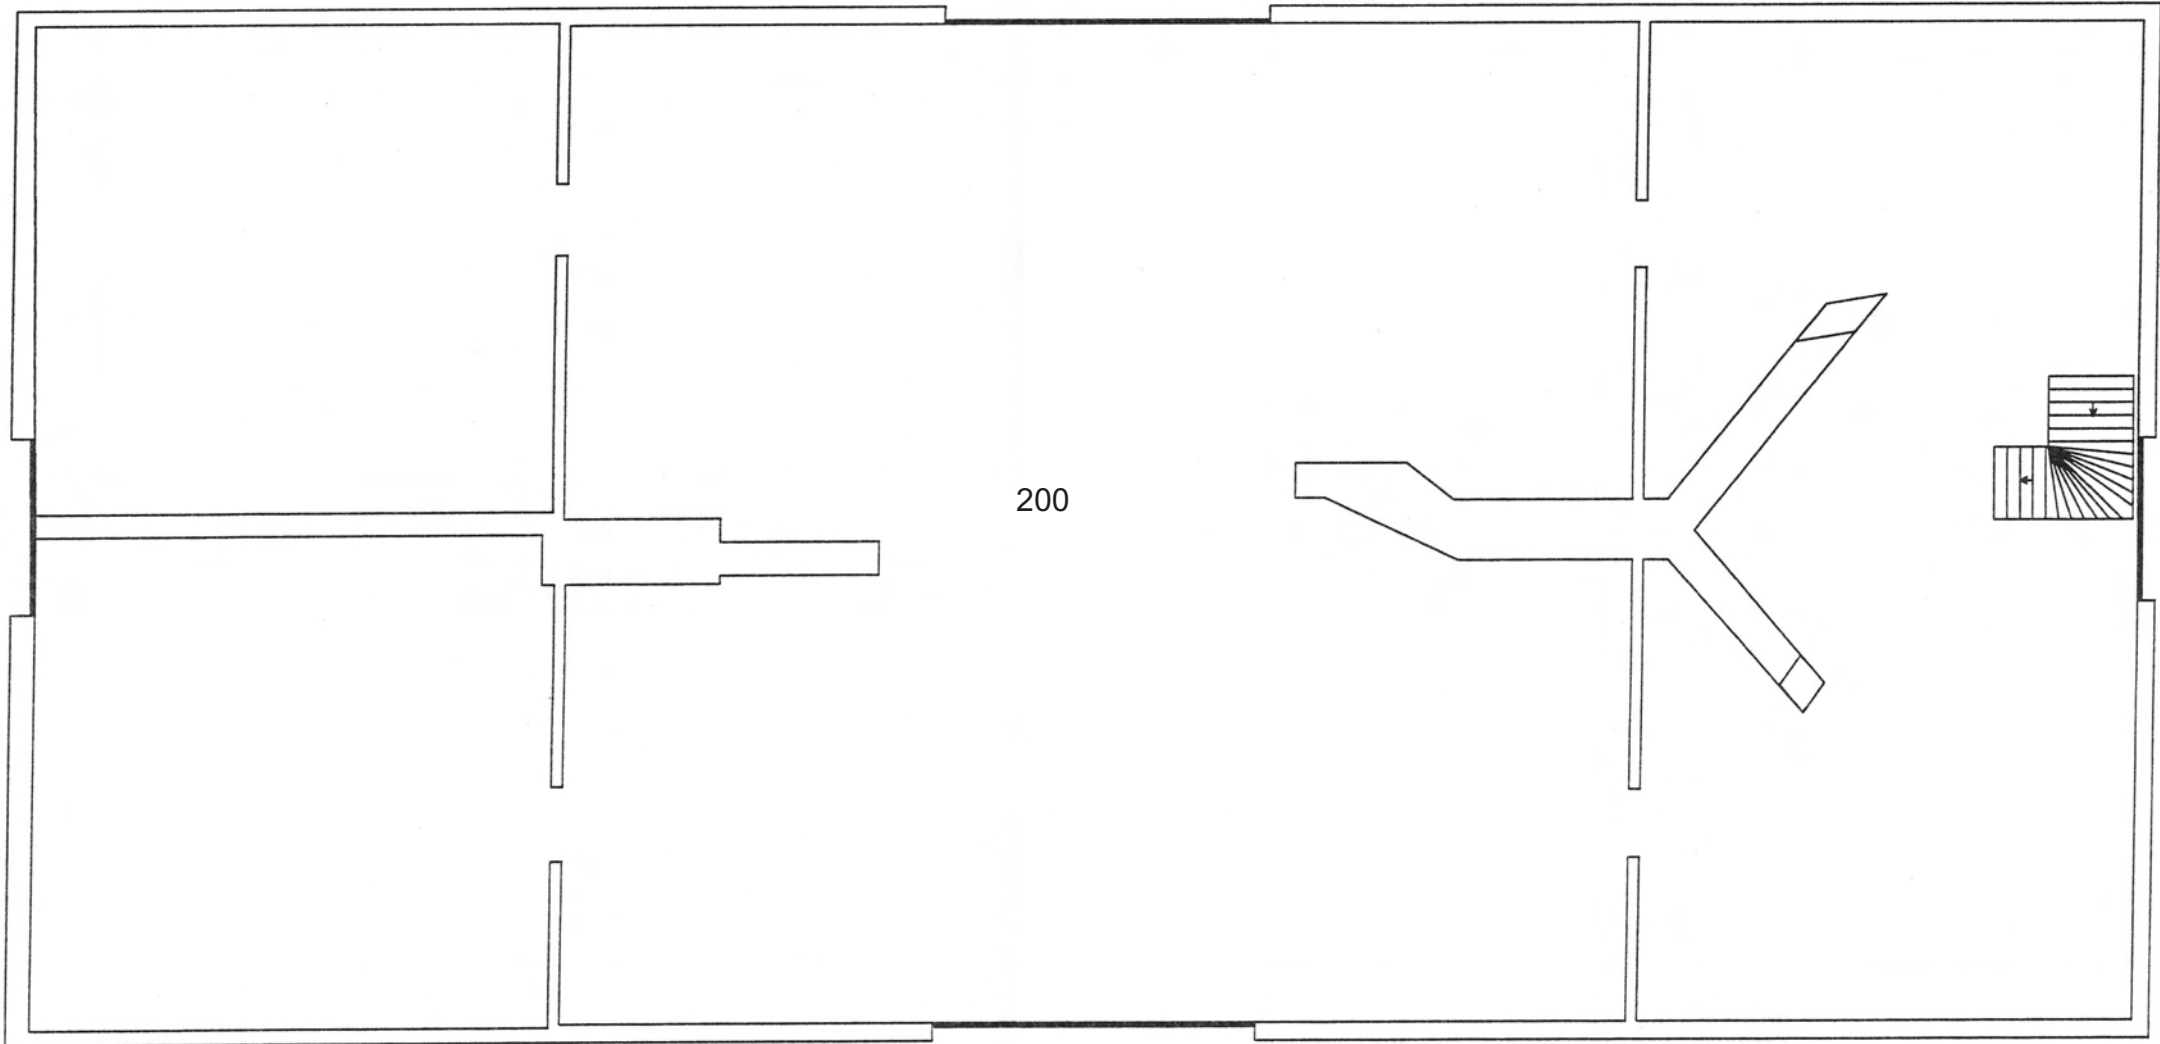
ROSENLUNDS HERRGÅRD, JÖNKÖPING  
UPPMÄTNINGSRITNING

VINDSPLAN

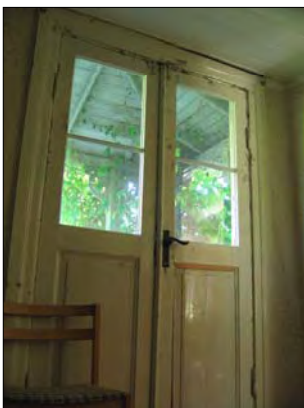
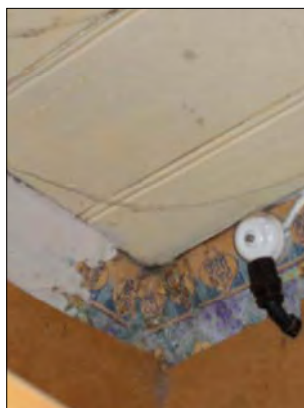
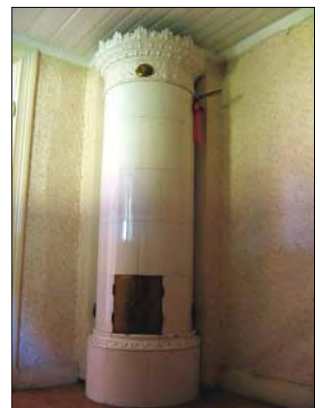
- Skyddsvärda detaljer:** Rummet bär spår efter flera ombyggnadsfaser, exempel på dylika spår är det parti i takpanelen som har avvikande dimension än övrig takpanel och de tapetrester som finns i garderoberna. Dessa spår är viktiga årsringar och bör respekteras för att byggnadens historia skall vara läsbar. Skyddsvärda detaljer är:

- Övrigt:** I rummet finns en kolonnkakelugn från sent 1800-tal med rikt profilerad kröning. I rummet finns garderober som täcker tidigare passager mellan rummen 101/106 och 101/107. Dörren mellan 101/107 sitter fortfarande kvar och är målad i brun och brungula kulörer. På taklisten i garderoben sitter äldre tapetrester.

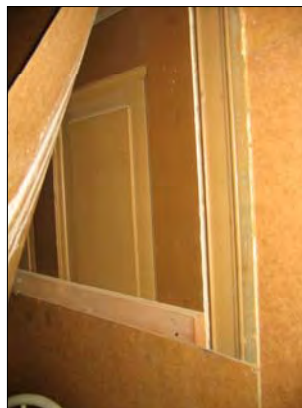
## Rum 101

- Kakelugnen.
  - Snickerier såsom foder och dörrar.
  - De igensatta dörröppningarna finns bevarade under den nuvarande skivtäckningen och går att återställa.

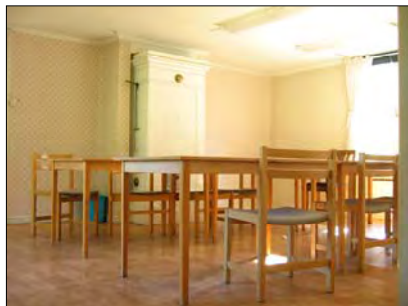
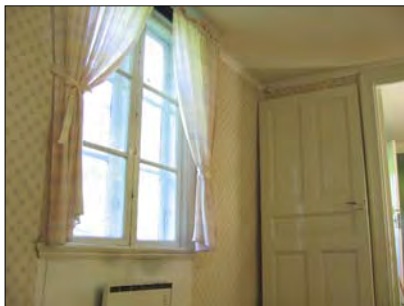
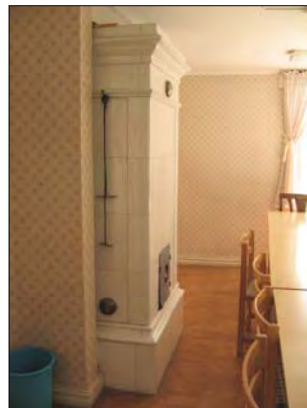
## Rum 102

**Skyddsvärda detaljer:** I sin nuvarande utformning härrör de flesta ytskikt från tiden då byggnaden användes till skolverksamheten. Sannolikt finns flera äldre skikt bevarade under de nuvarande ytskikten och försiktighet bör iakttas vid arbeten i rummet. Skyddsvärda detaljer är:

- Kakelugnen.
- Snickerier som dörrar och fönster dörrar och foder är värdefulla för rummets uttryck.

**Övrigt:** I rummet finns en central flat kakelugn med profilerat krön. Profileringen upplevs som något utslätad.

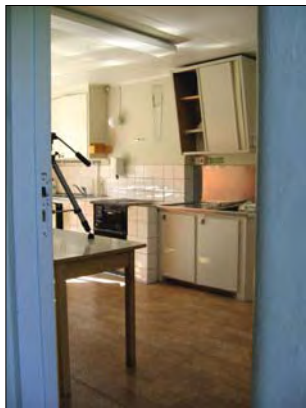
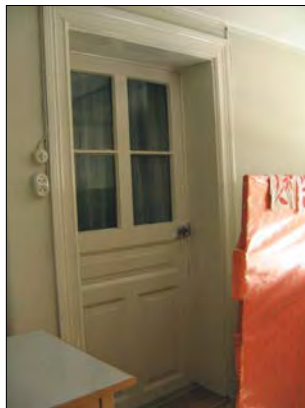
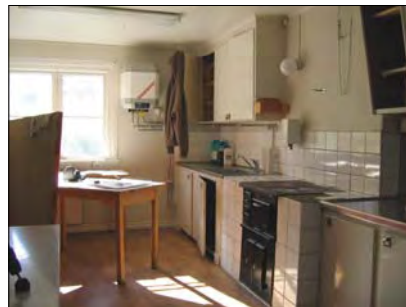
### Rum 103

- Historik:** Rum 103 har genomgått flera förändringar genom åren och fungerat som kök under en lång period, järnspisen är ett exempel på det och den köksinredning som återfinns i rummet idag härrör från mitten av 1900-talet.

- Skyddsvärda detaljer:** **Det finns många spår från rummets olika tidsskeden och som sådana utgör dessa viktiga tidsdokument även om de sammantaget ger rummet ett något spretigt uttryck. Skyddsvärda detaljer är:**

- Snickerier som dörrar, fönster och listverk har ett klart bevarandevärde.
  - Den senare tillkomna köksinredningen är i sig välbyggd och bör beaktas inför eventuella förändringar i rummet.

- Övrigt:** I rummet finns kökssnickerier från mitten av 1900-talet, i ett av underskåpen syns den äldre väggbeklädnaden av pärlspåntpanel.

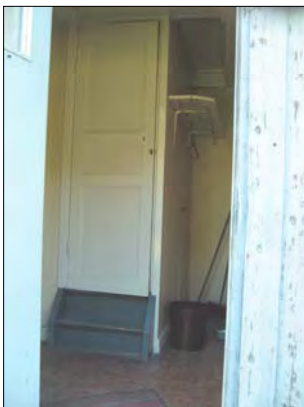
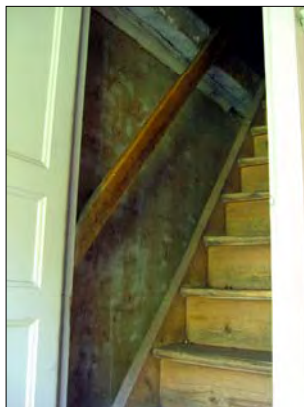
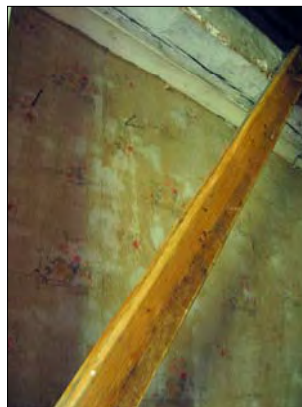
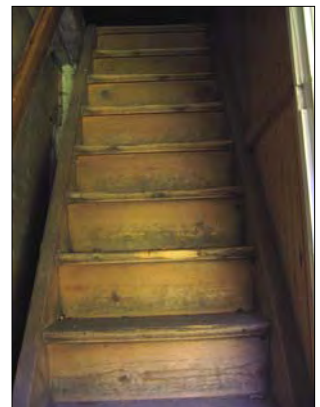
### Rum 104

- Historik:** Rum 104 har ingått i den mejerilokal som ursprungligen ingick i inspektorsbostaden. En ombyggnad har sannolikt skett i början av 1920-talet då en ny vindstrappa utfördes. Bland de senare förändringar som skett är att ytterdörren tillkommit i mitten av 1900-talet.

- Skyddsvärda detaljer:** **Rummet är tämligen enkelt men funktionellt. Den tapet som sitter i vindstrappan är ett spår från ett tidigare skede sannolikt innan vindstrappan tillkom. Entrédörren är i sig tidstypisk men bryter med den annars väl sammanhållna exteriören. Skyddsvärda detaljer:**

- Övrigt:** Vindstrappan tycks vara senare tillkommen vilket den tapetserade väggen i uppgången tyder på, under trappan återfinns även en namnteckning med året 1923 vilket skulle kunna vara året då vindstrappan tillkom.

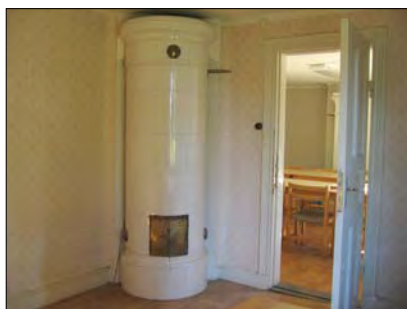
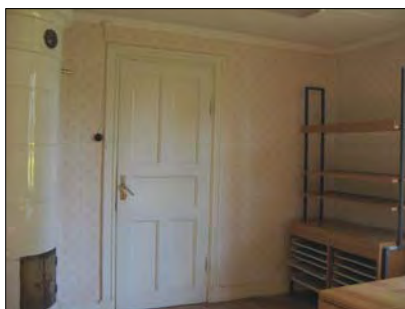
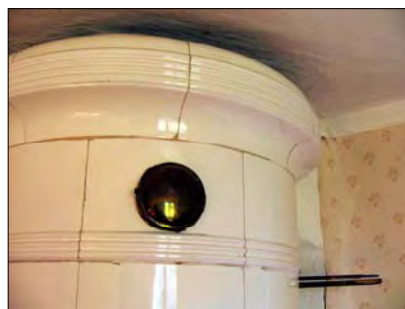
### Rum 106

**Snickerier:** Snickerierna har varierande utformning och ålder.

**Övrigt:** I rummet finns en kolonnkakelugn som har en ganska utslätad profilering i krönet.

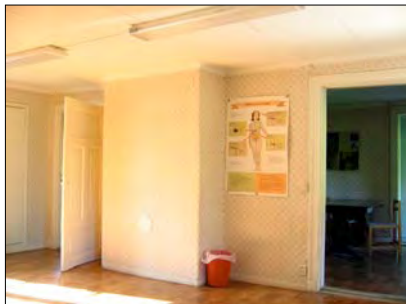
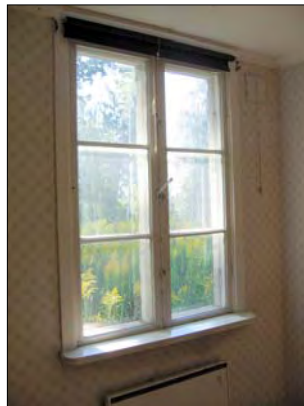
### Rum 107

**Snickerier:** Snickerierna har varierande utformning och ålder från 1800-1900-talet.

**Övrigt:** Eldstaden är borttagen i rummet, sannolikt har det funnits en flat, centralt placerad kakelugn lika som i rum 102. Av den igenstängda passagen mellan rummen 101 och 107 finns inga spår från detta håll. I skåpet som finns i rummet är äldre snickerier synliga, i skåpet ligger även en matta från mitten av 1900-talet.

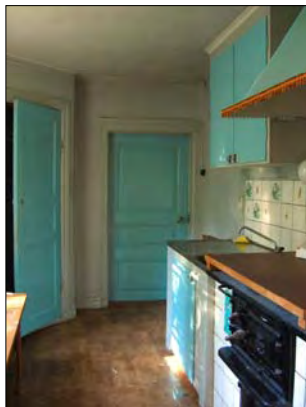
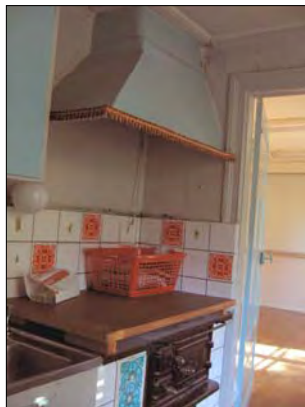
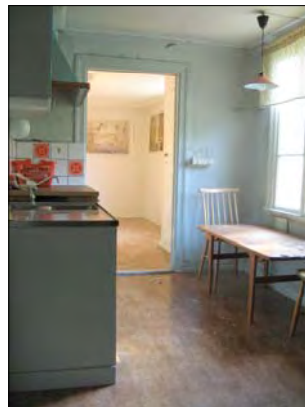
### Rum 108

- Vägg:** Väggarna är tapetserade eller målade.
- Tak:** Taket är pappspänt och målat.
- Dörrar:** Dörrarna utgörs av fyllningsdörrar av varierande utformning.

- Fönster:** Fönstret har spröjsade yttre- och innerbågar. Tre glas i varje båge.
- Snickerier:** Snickerierna har varierande utformning och ålder.
- Övrigt:** I rummet finns en ursprunglig järnspis med kåpa som i mitten av 1900-talet kompletterats med skåpssnickerier och diskbänk.

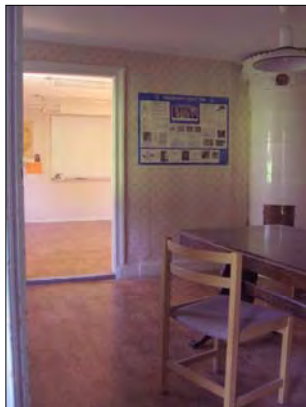
### Rum 112

| Fönster: | Fönstret har spröjsade ytter- och innerbågar. |
| Snickerier: | Snickerierna är från 1800-talet, rummet har höga enkla socklar. I rummet finns en kolonnkakelugn från tidigt 1900-tal. |
