Antikvarisk utredning

## Bilaga Rumsbeskrivningar

Rosenlunds herrgård

JÖNKÖPINGS LÄNS MUSEUM  
Byggnadsvårdsrapport 2005:25

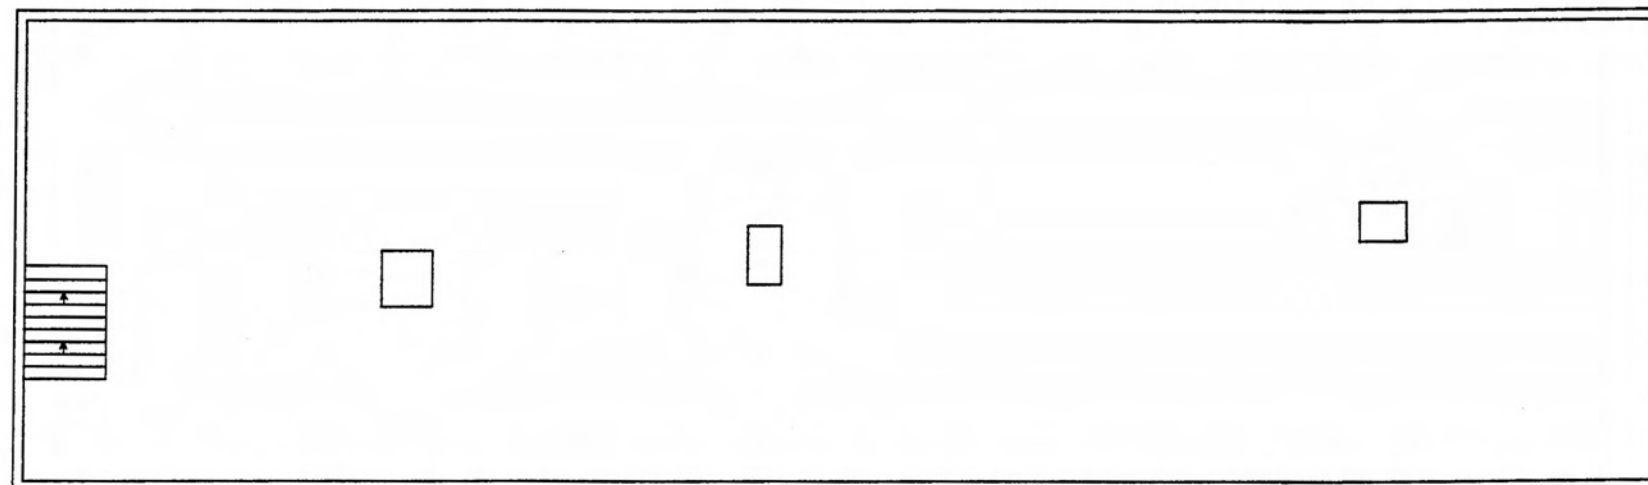
VIND

**Fönster:** Det finns större fönsteröppningar i byggnadens gavlar samt mindre lunettformade fönsteröppningar i långsidorna.

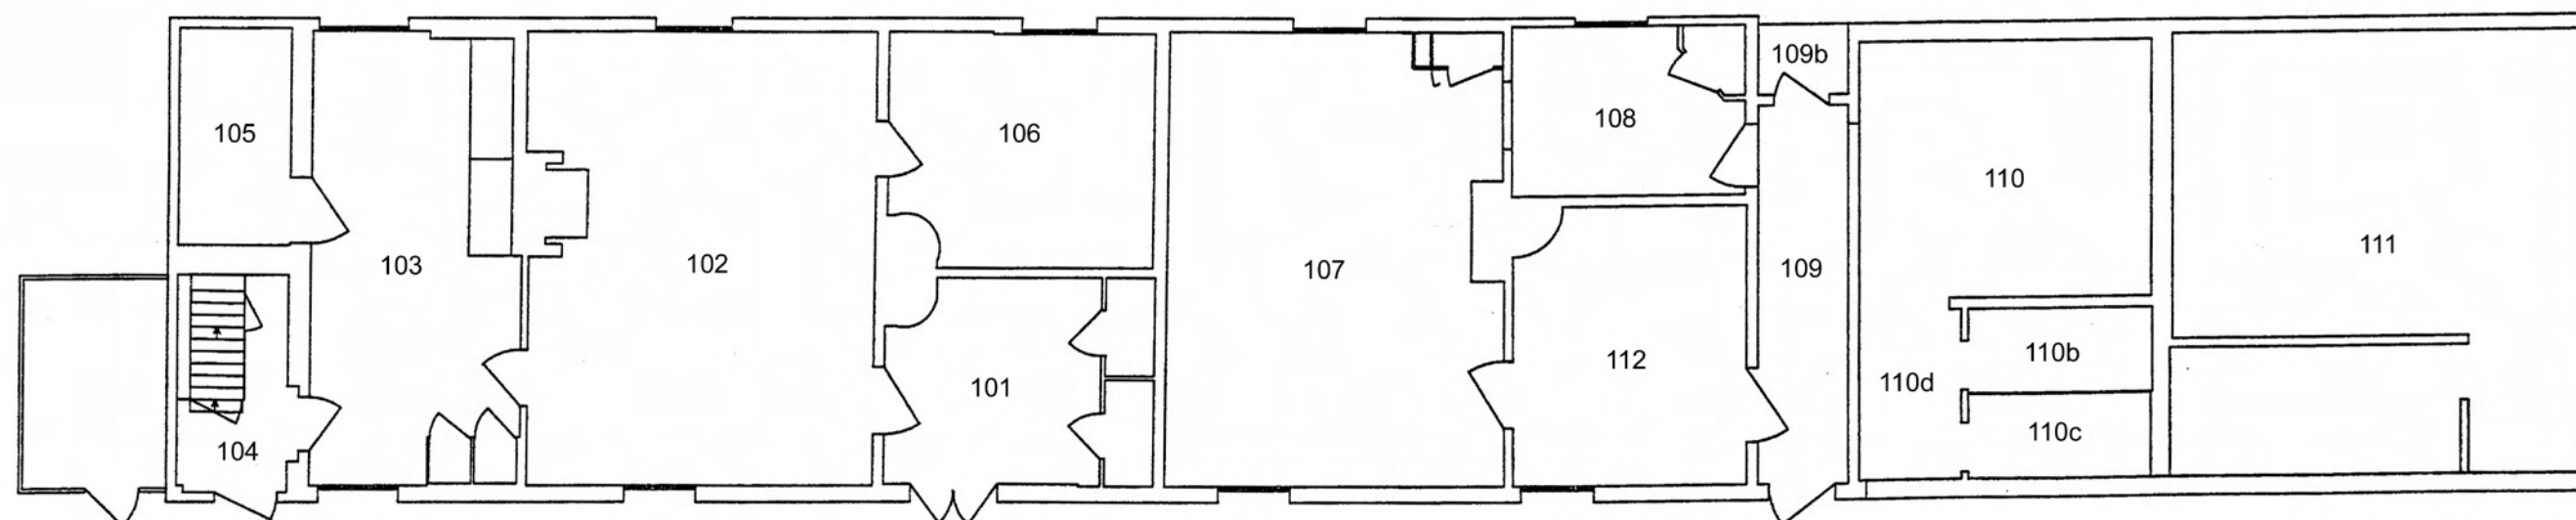
BOTTENPLAN

← UTBYGGNAD, ENDAST FÖRRÅD →
