# Rosenlundsskolan

Kulturmiljöanalys

2021-06-11, rev. 2021-06-14/ White arkitekter AB

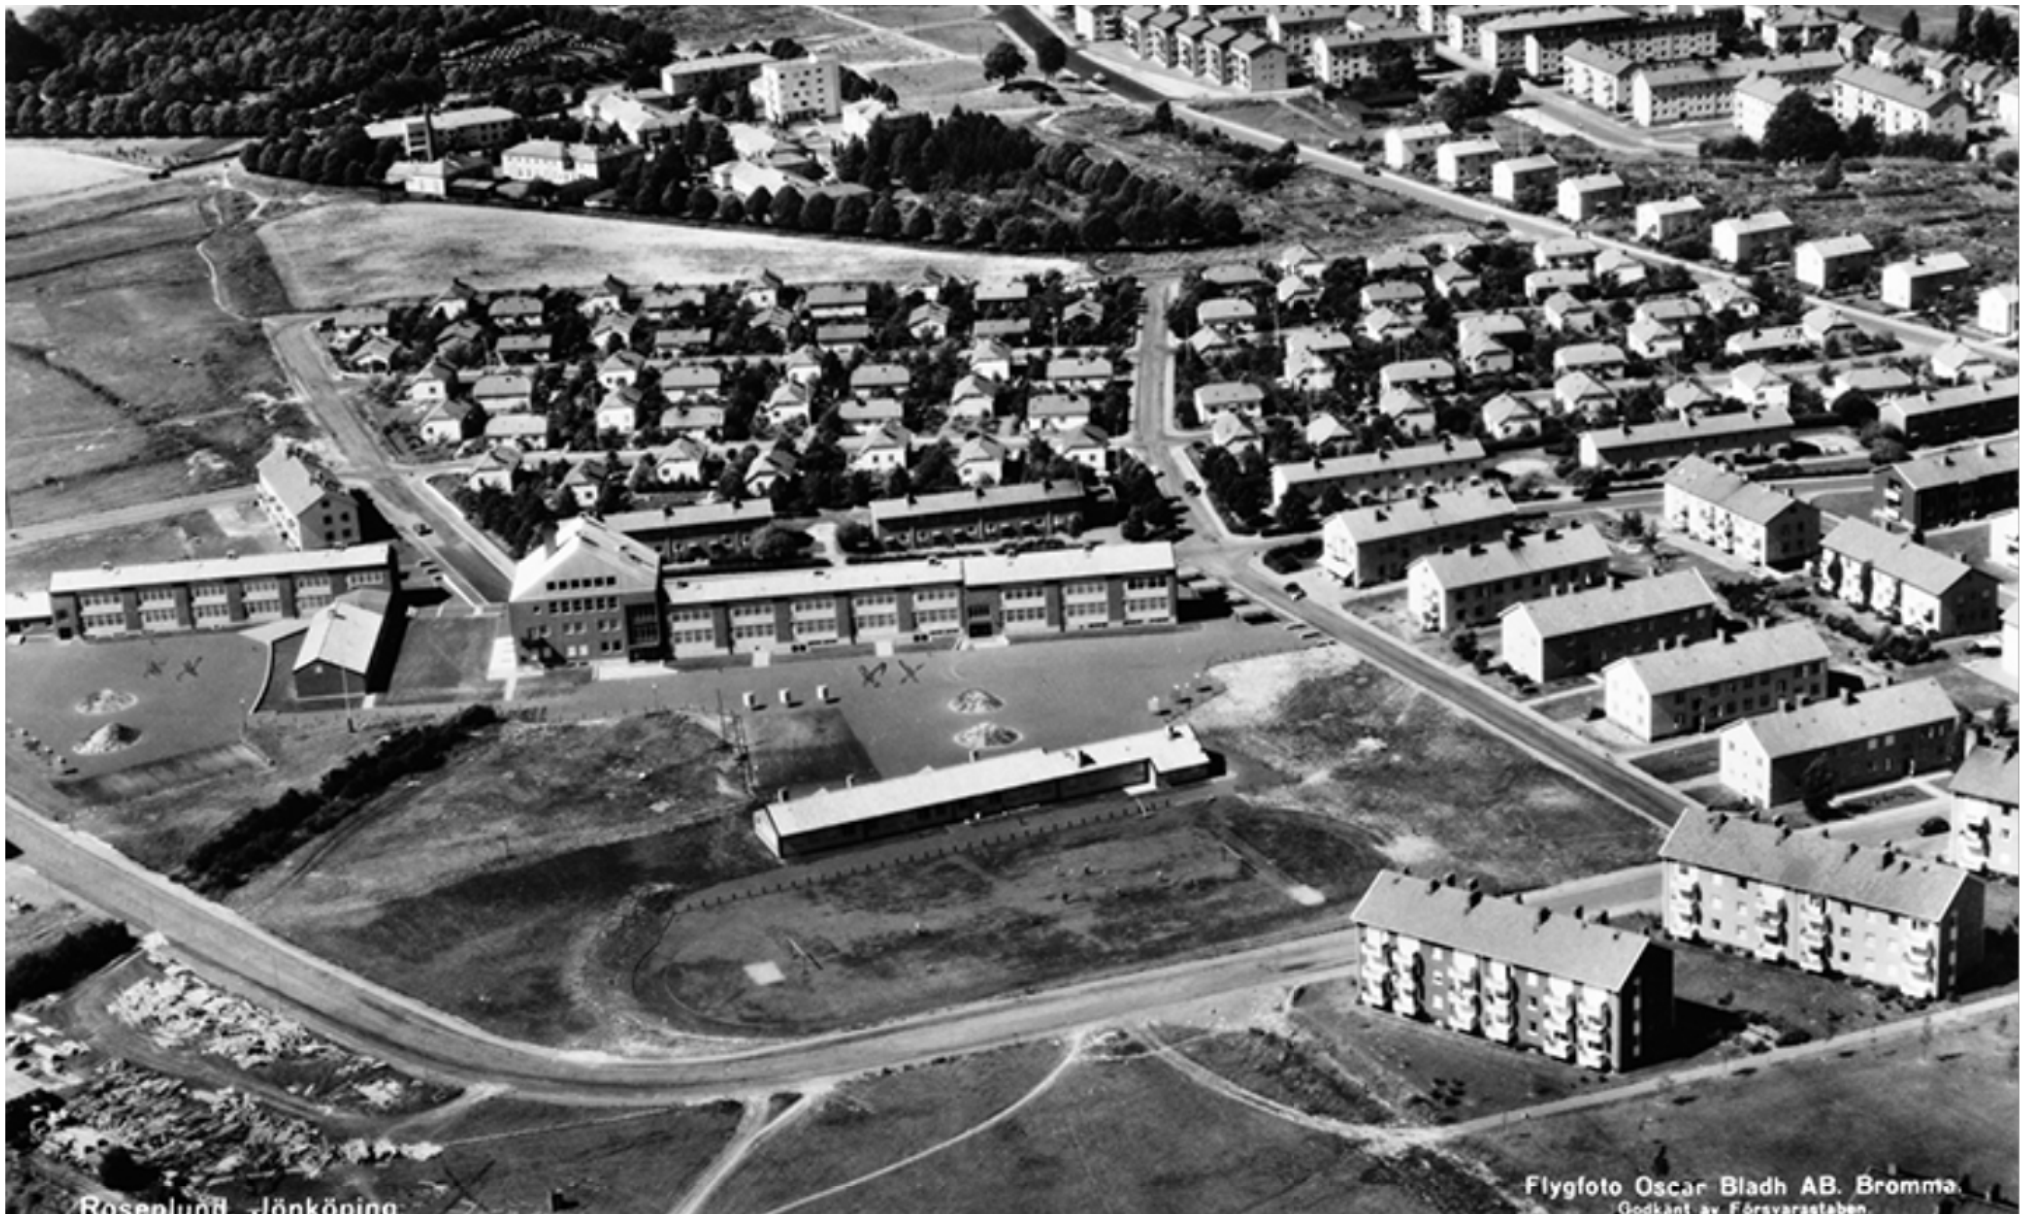
På fotografiet syns skolbyggnaderna med småskolan till vänster i bild i formen av ett L som bildar en egen skolgård åt de mindre barnen. Storskolan och slöjd och skolköksbyggnaden syns till höger. Skolmiljön omgärdas av bostadsbebyggelse. Bild: Flygfoto Oscar Bladh AB. Källa Stadsbyggnadskontoret

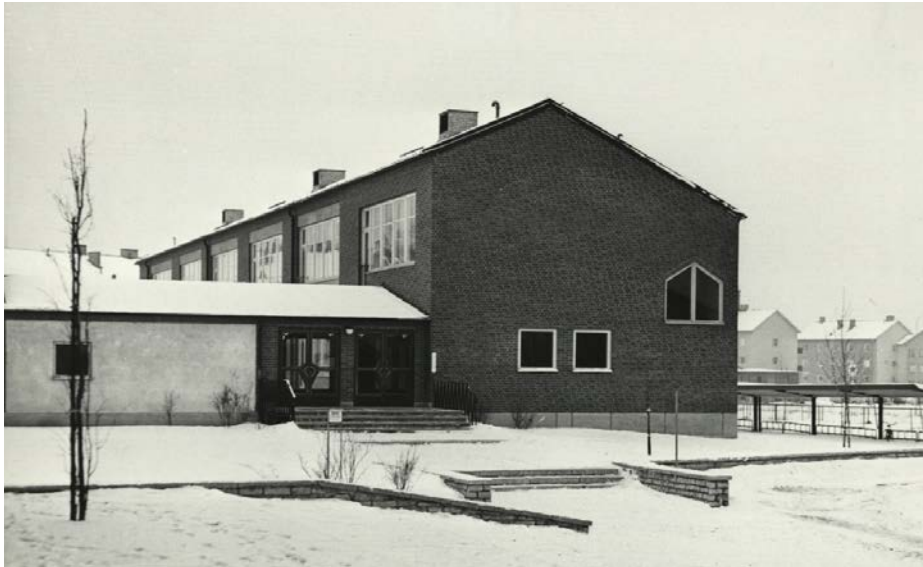
*Småskolebyggnaden med sin karaktäristiska gavel uppförd i 1-2 våningar. Källa: Stadsarkivet*

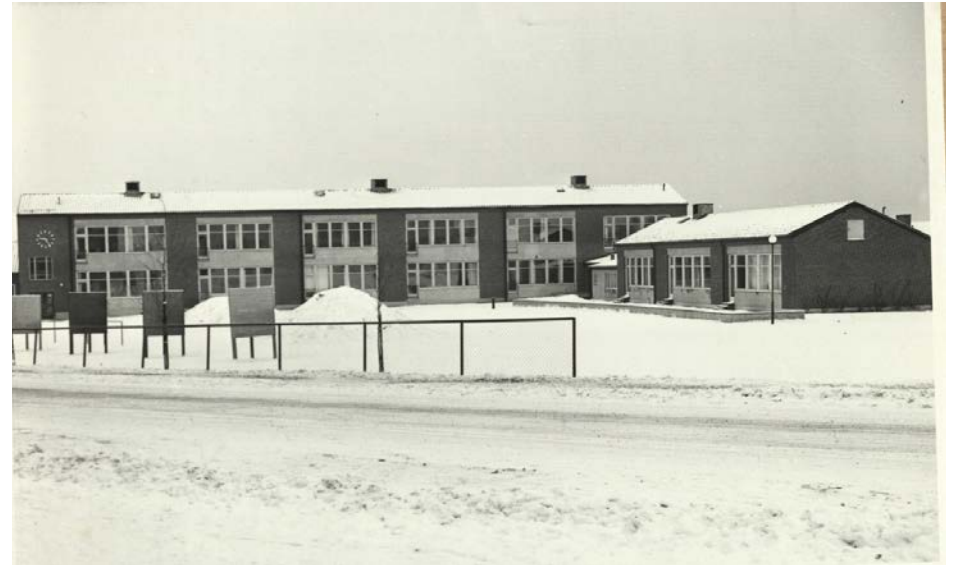
*Småskolan uppförd i formen av ett L. Byggnaderna omsluter en mindre skolgård. Källa: Stadsarkivet*

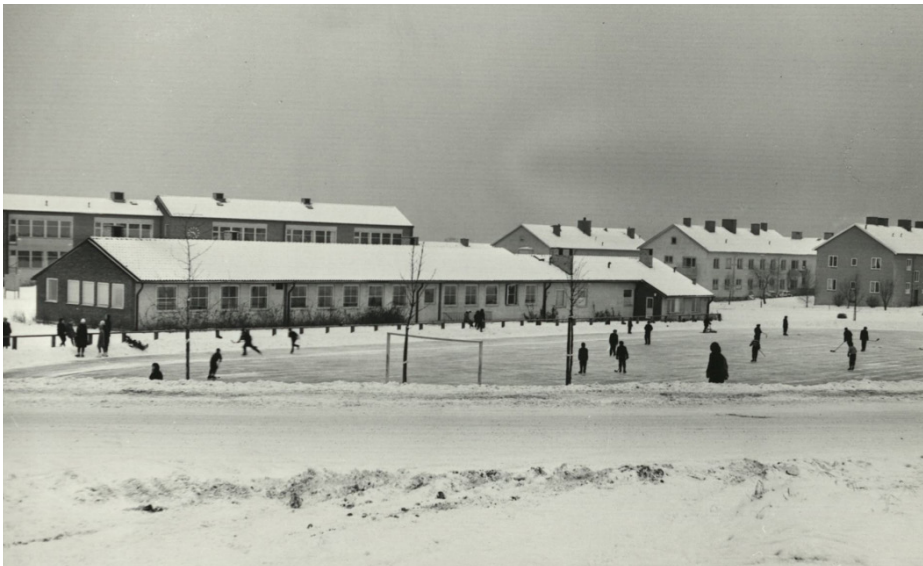
*I förgrunden syns byggnaden som ursprungligen var slöjd- och skolköksbyggnad. Framför syns en isbana, anlagd på idrottsplatsen. Källa: Stadsarkivet*

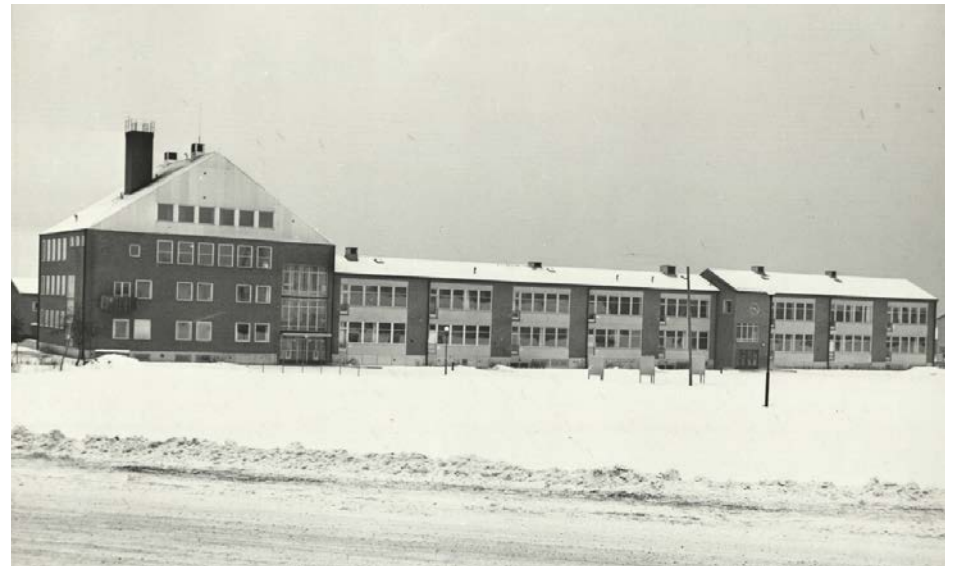
*Storskolan med den anslutande kvadratiske huskroppen i tre våningar. Källa: Stadsarkivet*

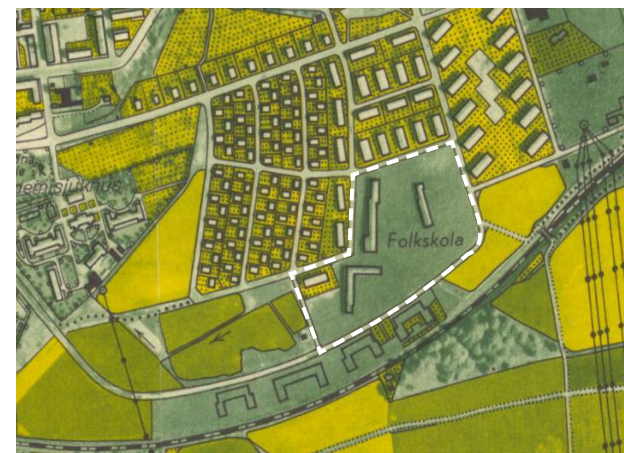
1954 - Ekonomiska kartan

På kartan syns egnahems-, småhus- och hyreshusbebyggelse uppförda under 1900-talets första hälft. På kartan syns Rosenlundsskolan uttritat med sina tre volymer. Skolmiljön ramas in av omgivande bebyggelsen.

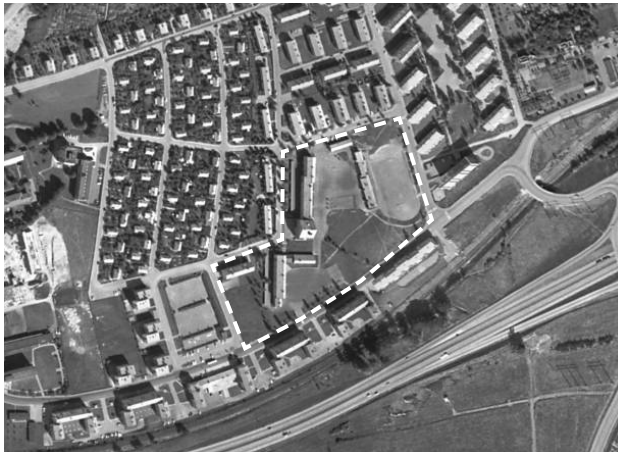
1960-tal - Flygbild (Kartbild.com)

*På flygbilden syns verkstadsbyggnaden från 1961 i skolområdets norra del.*

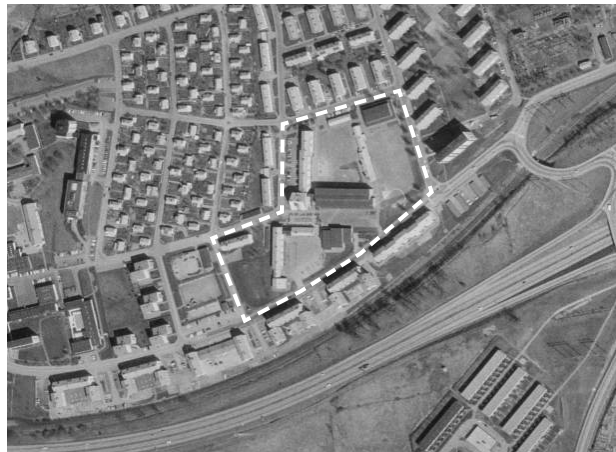
1970-tal Flygbild (Kartbild.com)

*Ytterligare kompletteringar med tre skolbyggnader har gjorts. Dessa utgörs av en skolbyggnad, matsal och gymnastikhus.*

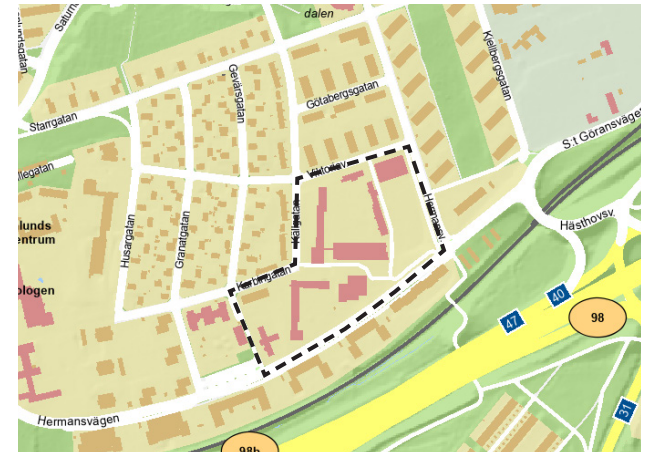
2021 - Stadskartan

*Ytterligare kompletteringar med bebyggelse har gjorts, strax väster om skolmiljön. Även skolbebyggelsen har kompletterats med ytterligare tre volymer.*

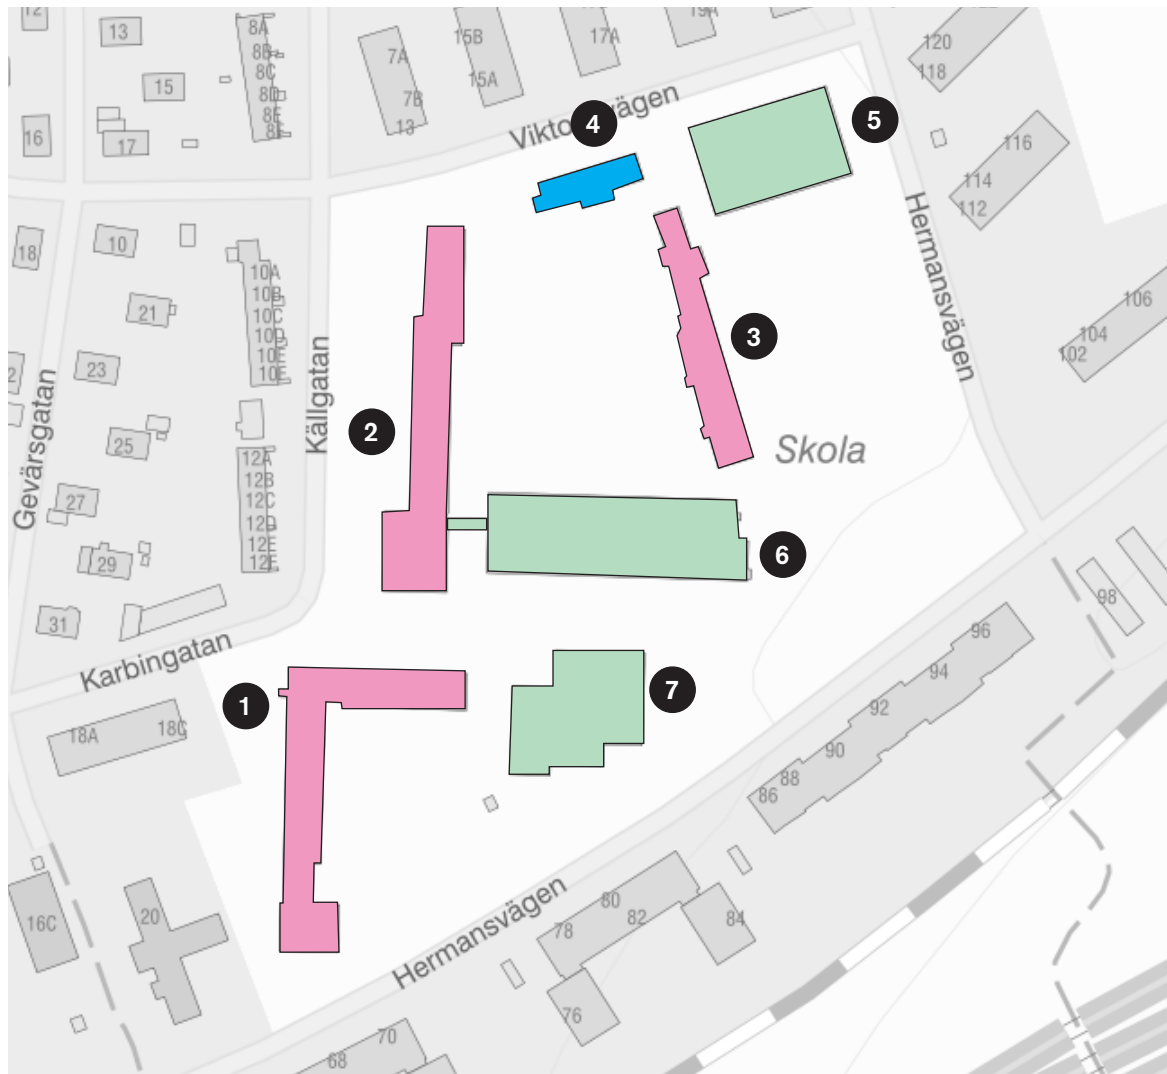
## Ursprungliga funktioner

1. Småskola (lågstadie)
2. Storskola (mellanstadie)
3. Matsal och skolkök
4. Skolverkstad
5. Gymnastikbyggnad
6. Högstadie
7. Matsal

## Byggnadsår

- 1956
- 1961
- 1968

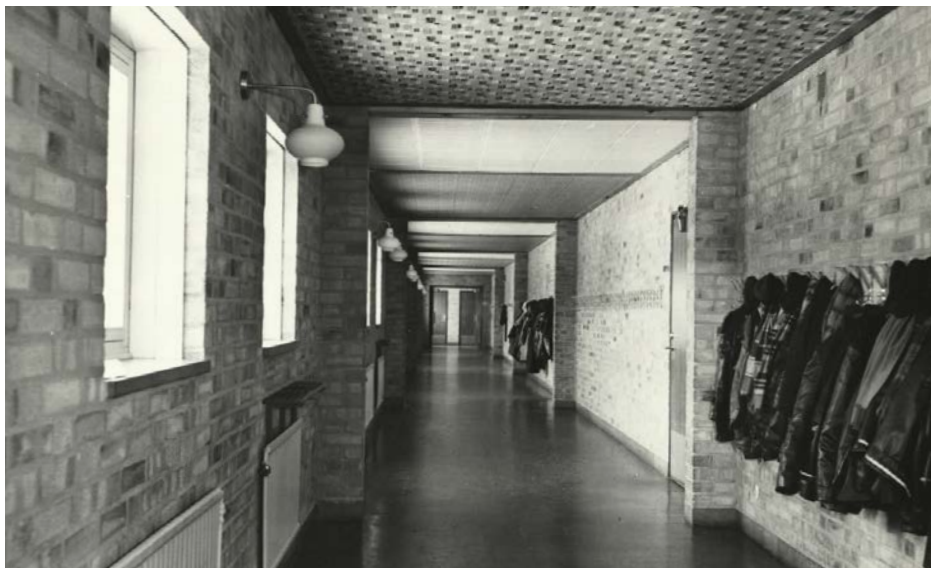
*Vidsträckt korridor men tegelklädda väggar som möter linoleumgolv och fönsterbrädor i kalksten. På väggar finns lampetter monterade. Källa: Stadsarkivet*

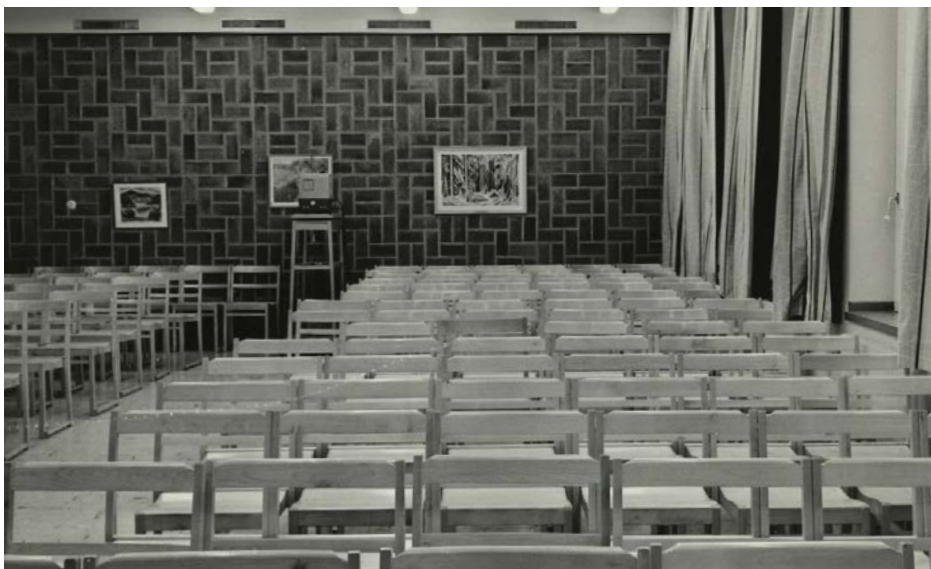
*Samlingssal med mönstermurad tegelvägg i fonden. Källa: Stadsarkivet*

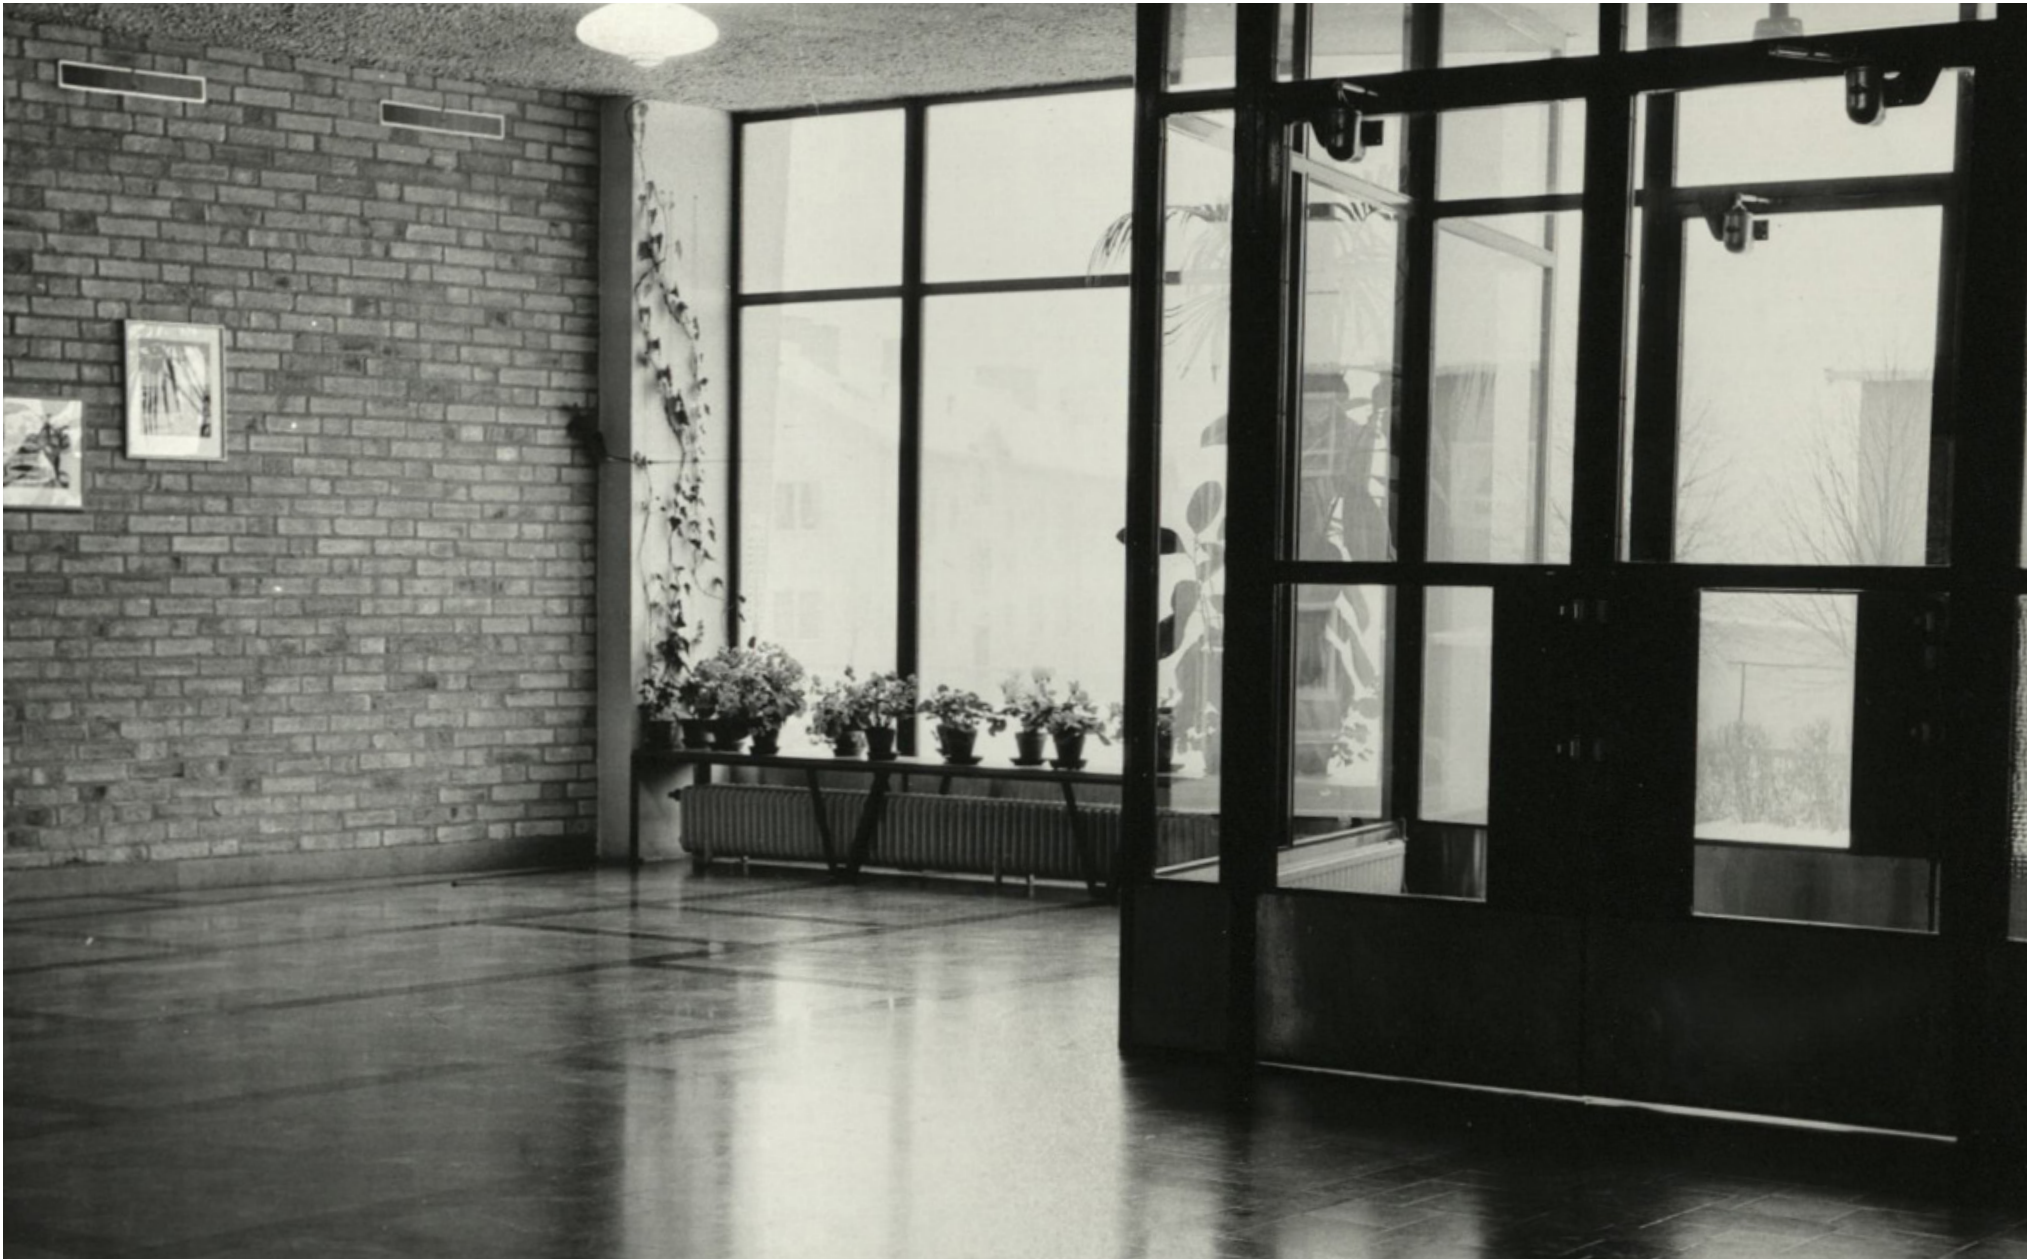
*Entréhall med generöst ljusinsläpp genom generösa glaspartier. Golvet kläs av mönsterlagt stengolv. Källa Stadsarkivet*

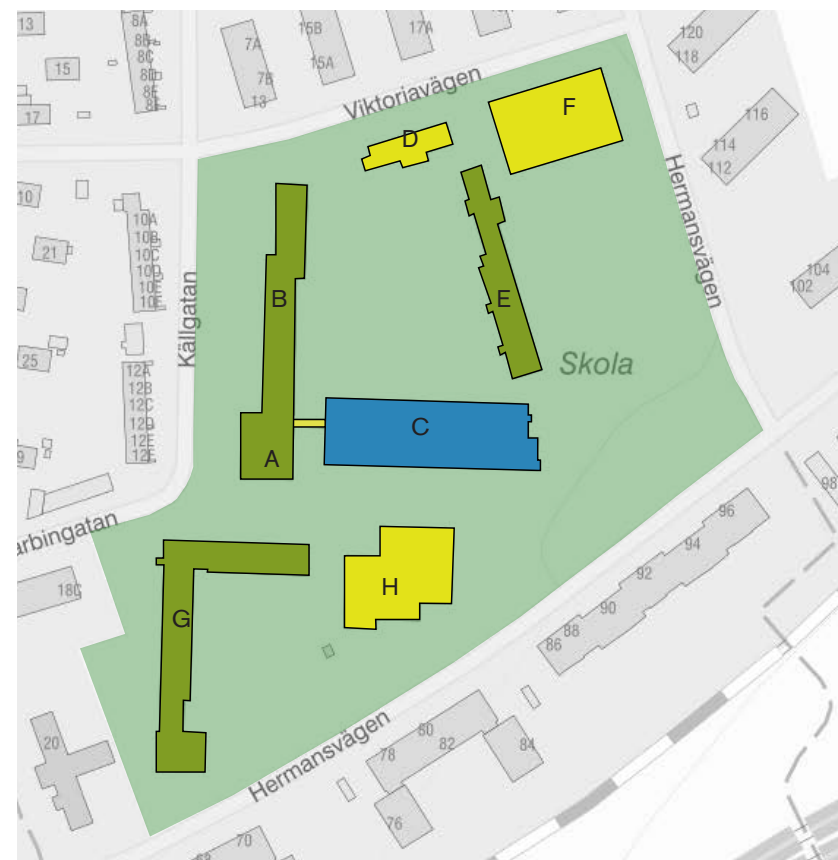
Sammantaget bedöms miljön som helhet vara värdefull och bör hanteras med respekt för området och de enskilda byggnadernas karaktär. Det innebär inte att förändringar inte är möjliga. Istället innebär det att tillägg och förändring bör göras med eftertanke, t.ex. att hellre bygga till än att riva. De byggnader som markerats som *gula*, med ett visst kulturhistoriskt värde, kan dock rivas utan att påverka kulturvärdena på platsen negativt.

- Särskilt värdefull byggnad
- Värdefull byggnad
- Visst kulturhistoriskt värde/ miljöskapande

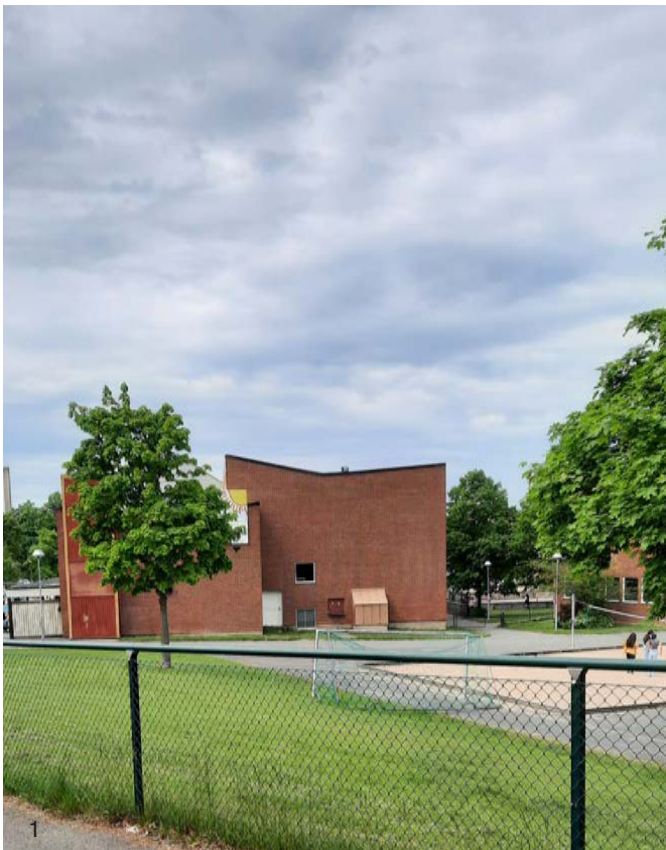
1. Den karaktäristiska gaveln på hus C, sett från hermansvägen.

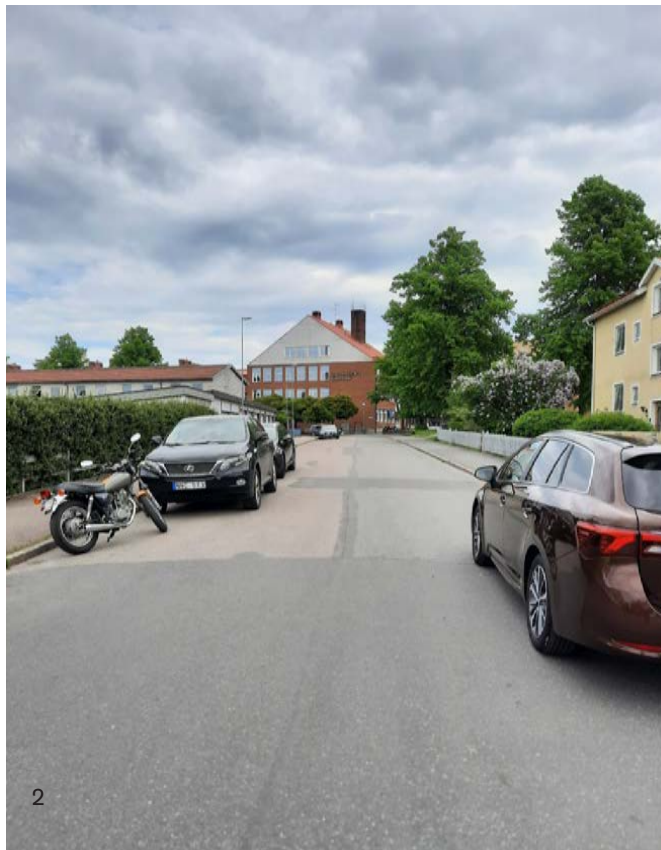
2. Högdelen på hus A bildar ett fondmotiv i gaturummet. Till höger i bild syns bostadshus från ungefär samma tidsperiod, som bidrar till en unik miljö.

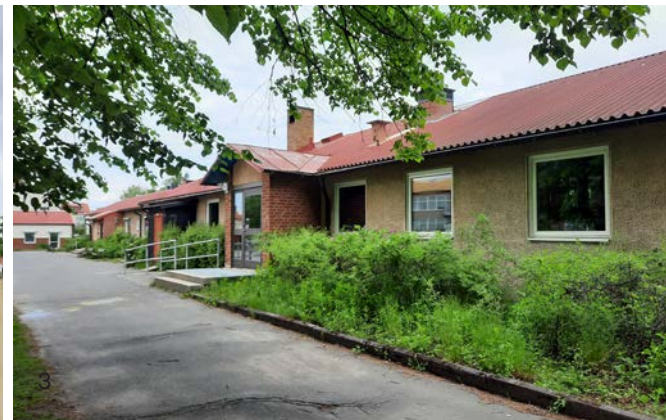
3. Den låga byggnad E är uppbruten i förskjutna volymer och inbäddad i grönska.

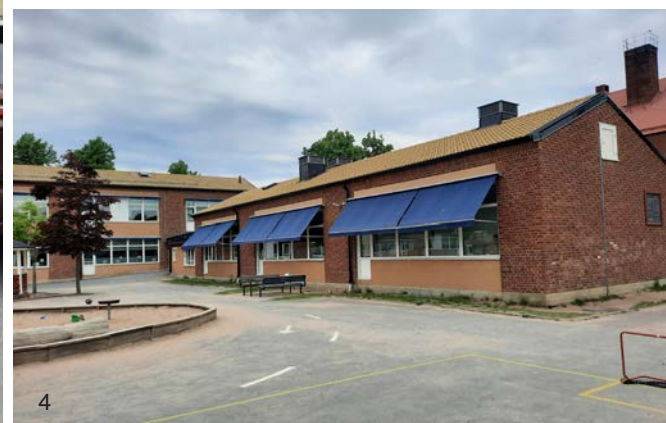
4. Låga byggnader var typiska för 1950-talet, för att anpassa skalan till barnen.

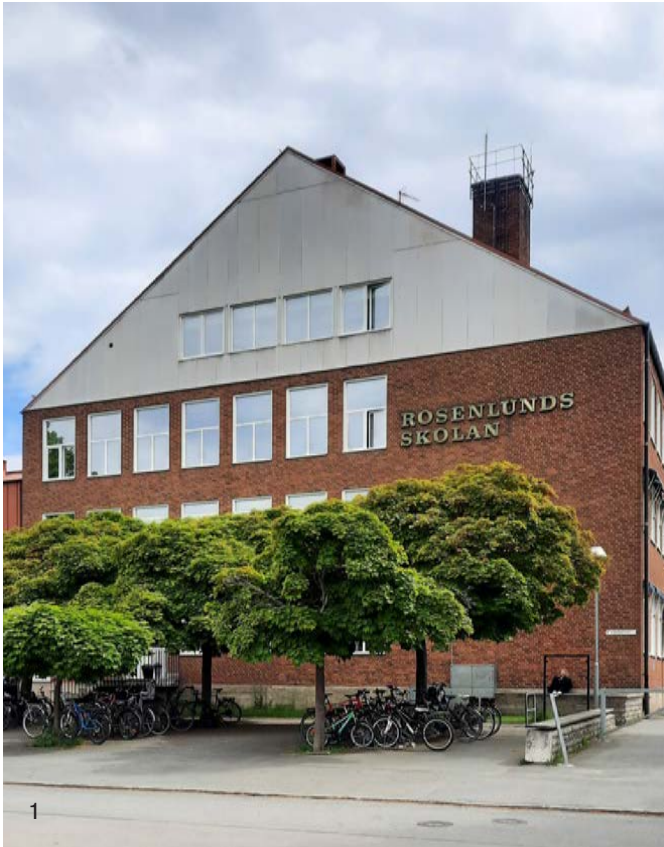
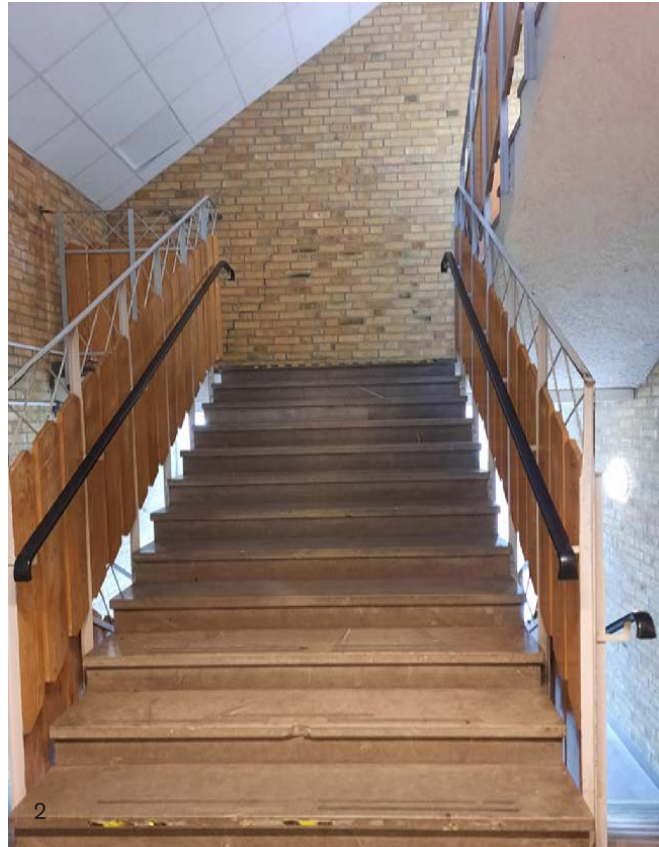
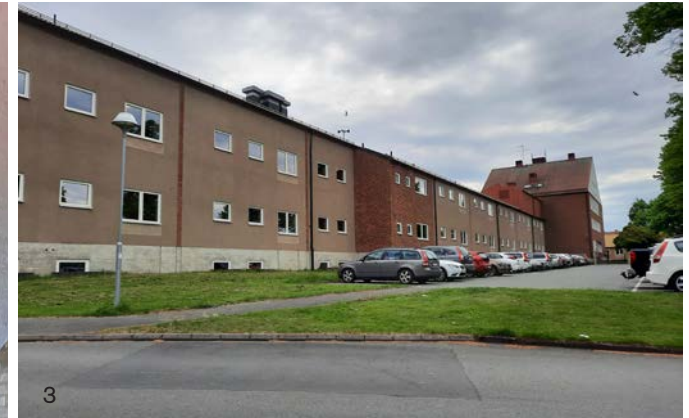
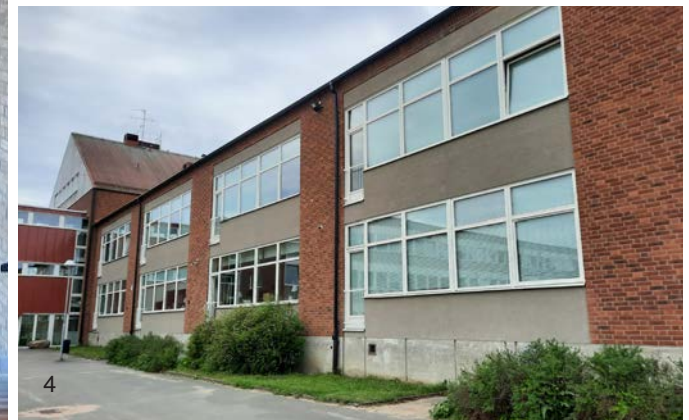
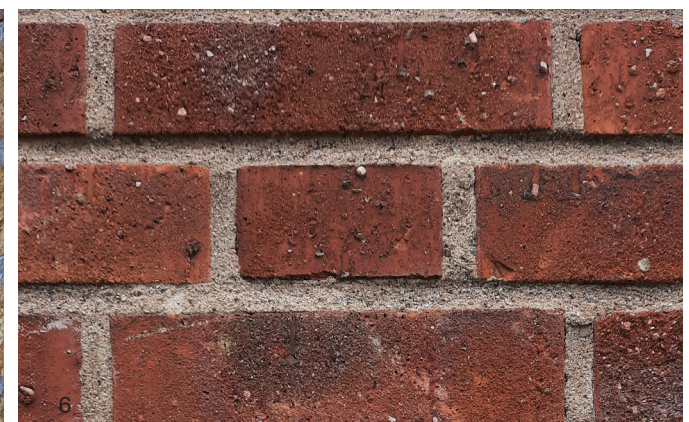
1. Högdelen har en karaktäristisk utformning som dominerar gaturummet.
2. Trapphallen karaktäriseras av gult tegel, stentrappor och samverkan mellan trä och metall i räckena.
3. Den sida som vänder sig bort från skolgården har en enklare gestaltning.
4. Fasaden mot skolgården är väl bearbetad. Tegel och puts samverkar för att bryta ner volymens längd.
5. Interiören präglas av gult tegel.
6. Exteriören präglas i hög grad av rött tegel.

Byggnaden är ovanligt väl bevarad och speglar på ett tydligt sätt 1950-talets skolbyggande. Tillsammans med andra byggnader inom området skapas en ovanligt väl bevarad skolmiljö. Sammantaget bedöms byggnaderna vara sådana särskilt värdefulla byggnader som kan omfattas av PBL 8 kap 13 §.

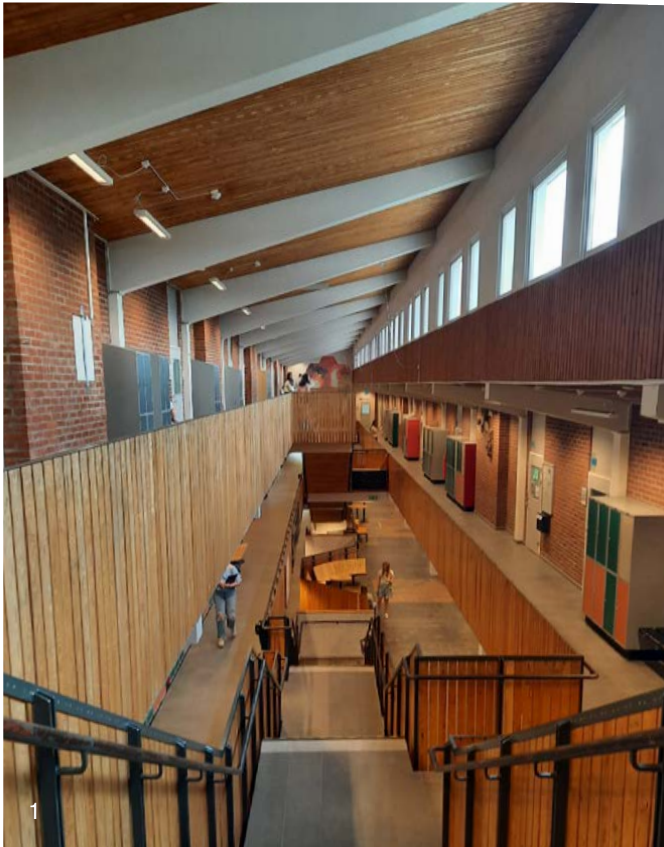
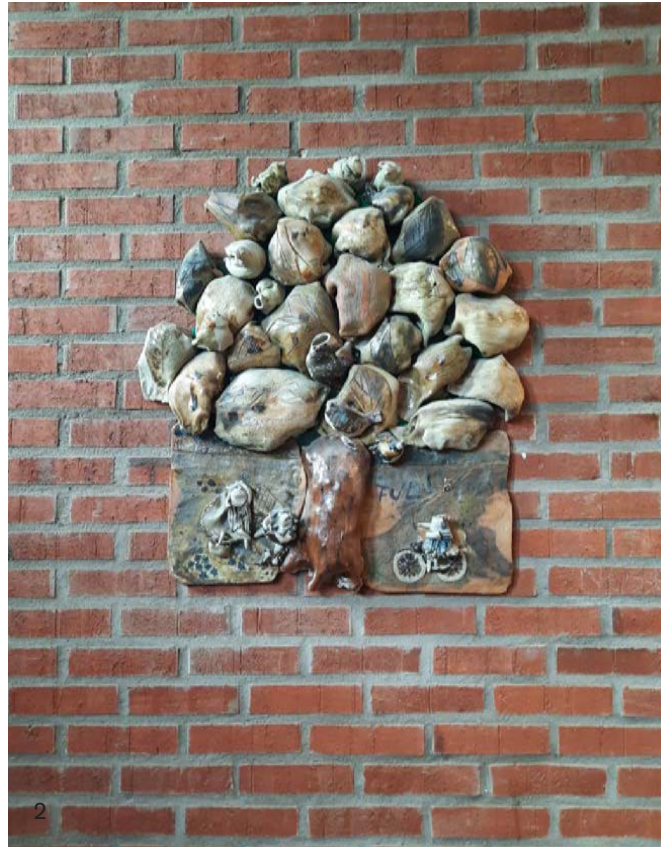
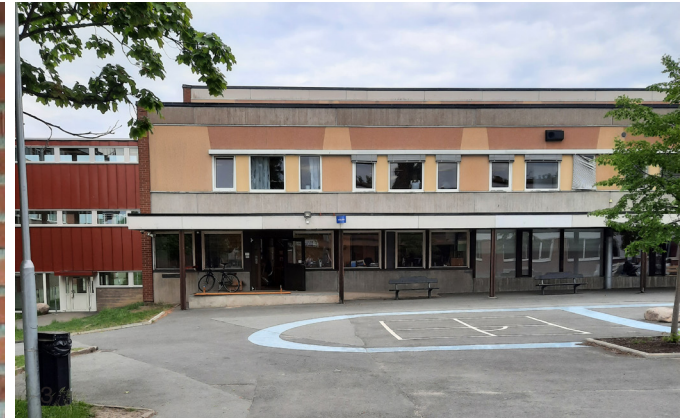
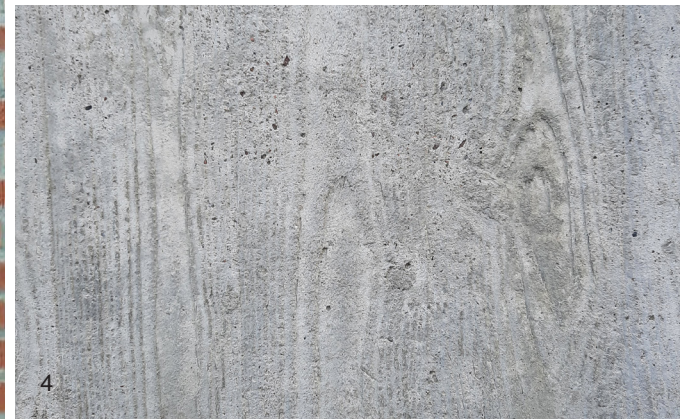
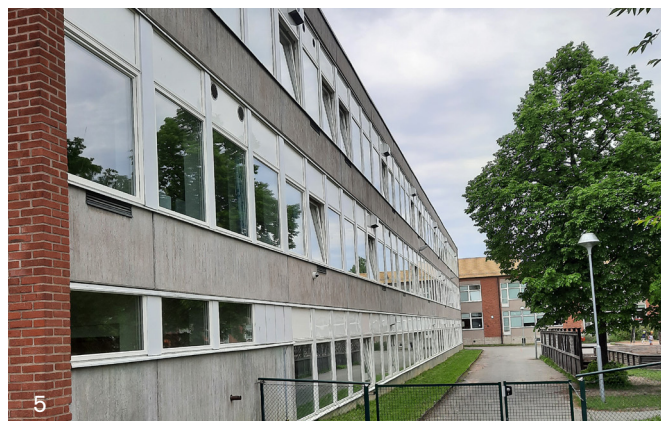
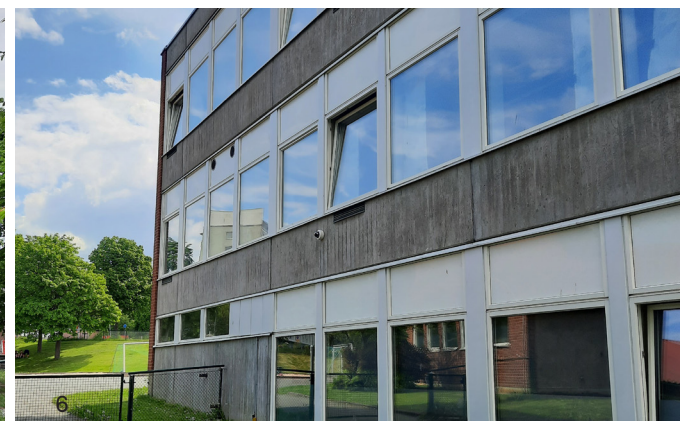
1. Ljuskården i byggnad C är en unik och välbevarad miljö. Här samverkar olika högkvalitativa material för att skapa en harmonisk enhet.
2. Byggnadsanknuten konst återfinns på flera ställen. Teglet på innerväggarna är av ungefär samma typ som fasadens tegel.
3. Fasaden mot Hermansvägen upplevs som låg, men inspiration från 1950-talet.
4. Brädfodrad betong under fönsterbanden mot den större skolgården präglar fasadens uttryck.
5. Även i fasad samverkar olika material, här syns tegel över hörn som möter den brädfodrade, råa betongen.
6. De fönsterbanden är typiskt för 1960-talets skolbyggande.

Det är ovanligt med den här typen av skolbyggnad som på ett tydligt sätt speglar 1960- och 70-talets ideal inom skolbyggnaden. Vidare är byggnaden mer påkostad än likvärdiga skolbyggnader. Det gör att byggnaden bedöms som en sådan särskilt värdefull byggnad som omfattas av PBL 8 kap 13 §.

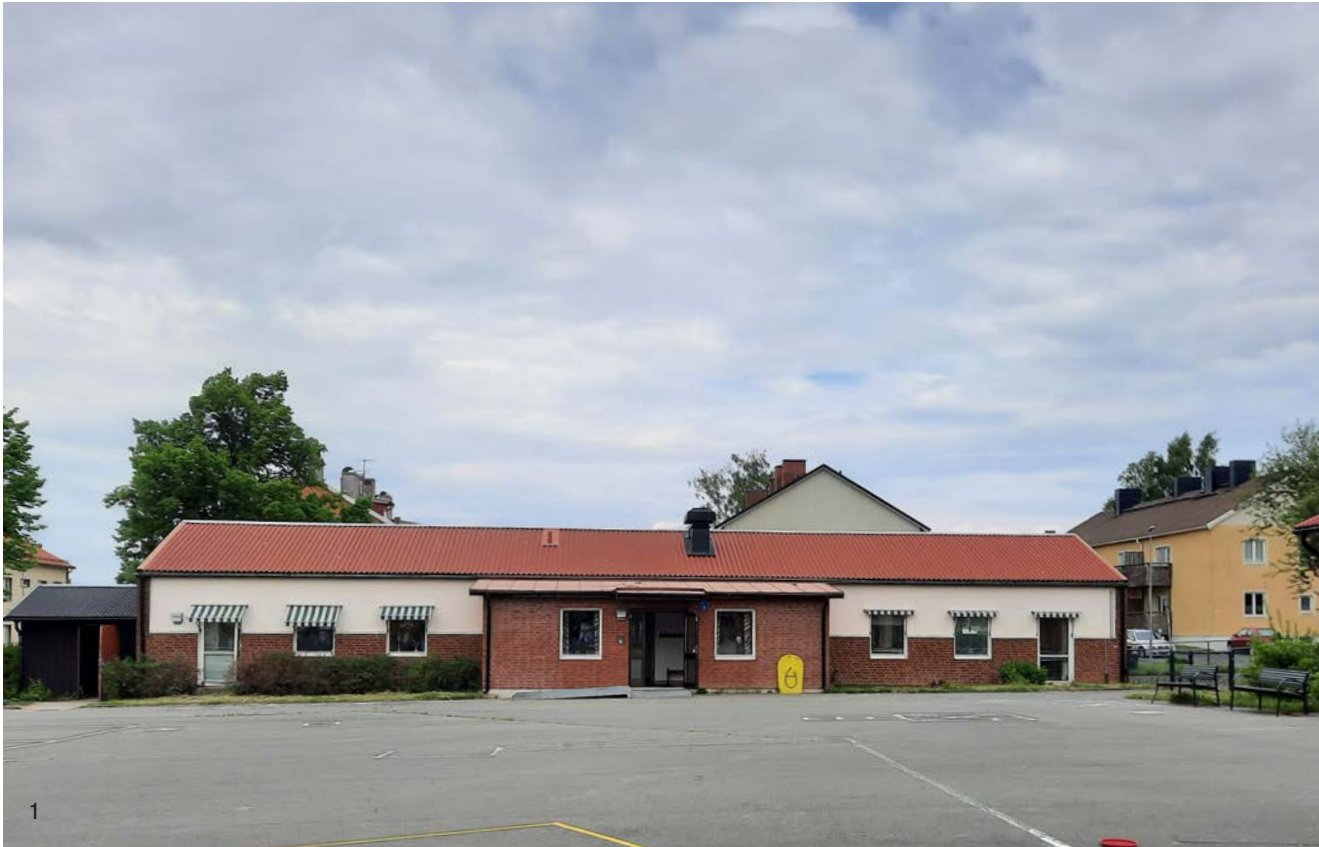
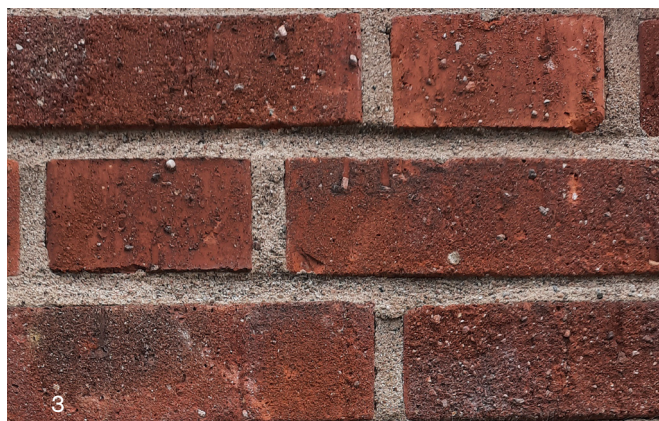
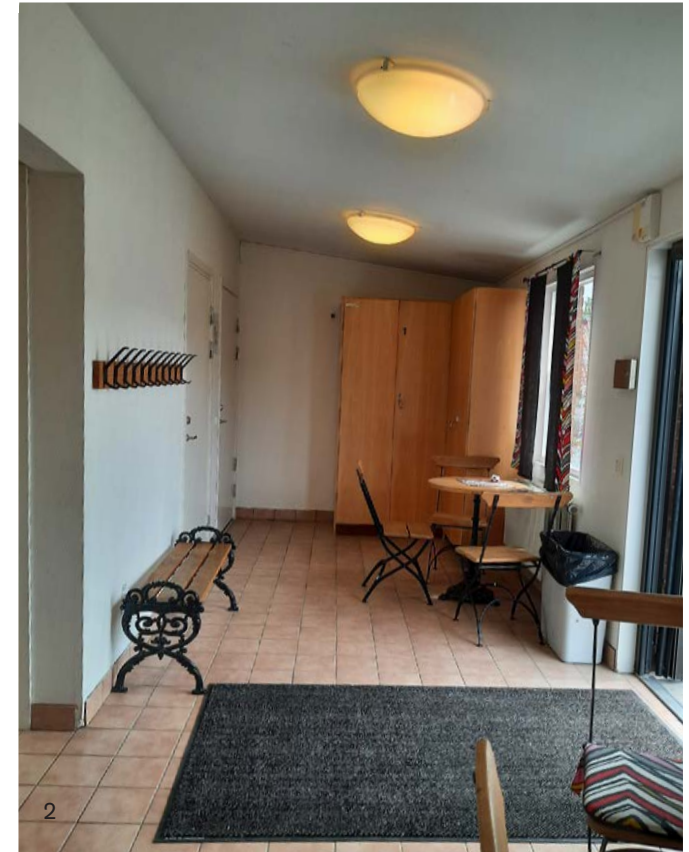
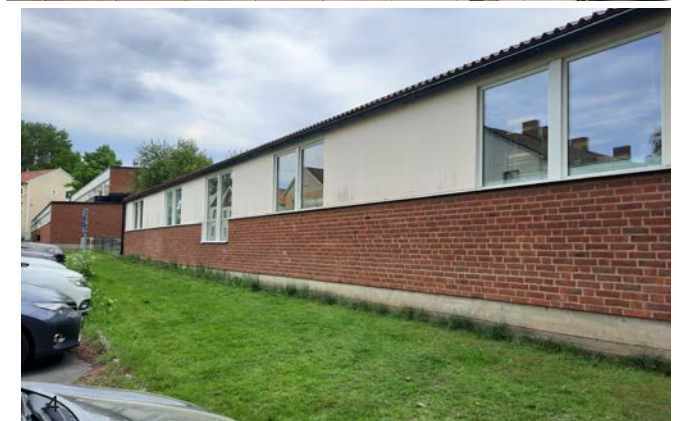
1. Byggnad D utgörs av en låg volym.
2. Interiören är i huvudsak kraftigt ombyggd utan spår från ursprungligt utförande.
3. Det röda teglet binder samman byggnaderna kring skolgården.
4. Även byggnadens baksida är enkelt gestaltad.

Byggnaden har, trots sitt miljöskapande värde, inte några större arkitektoniska värden. Byggnaden bedöms därför endast ha ett visst kulturhistoriskt värde. Byggnaden bedöms därför inte omfattas av PBL 8 kap 13 § men ska vid eventuell ändring hanteras varsamt enligt PBL 8 kap 17 §.
