# Rosenlundsskolan

Kulturmiljöanalys

2021-06-11, rev. 2021-06-14/ White arkitekter AB

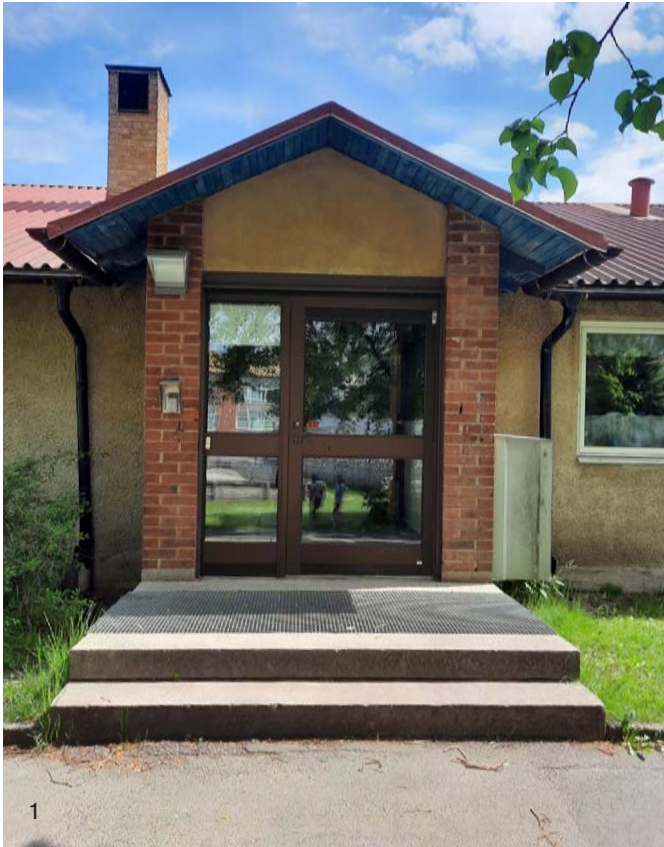
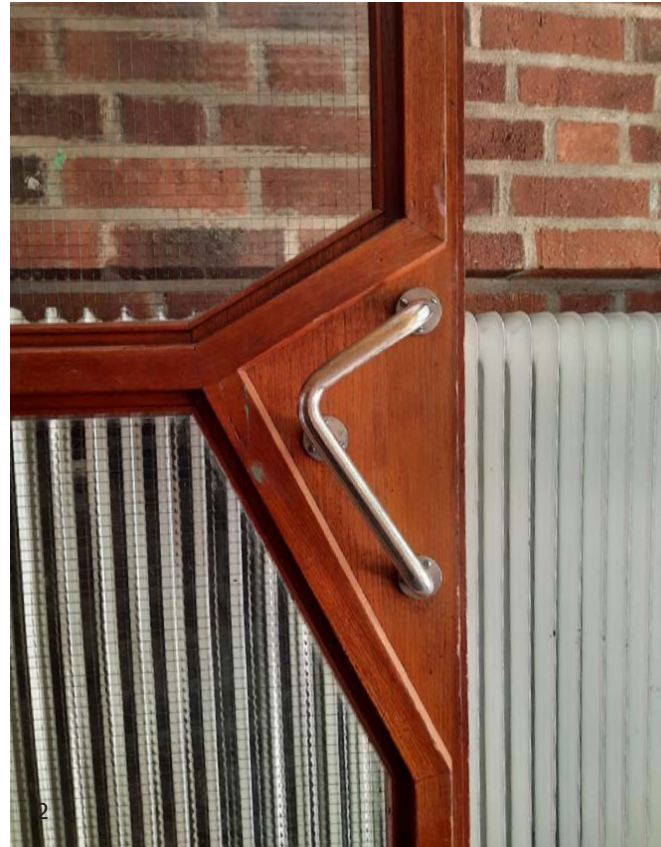
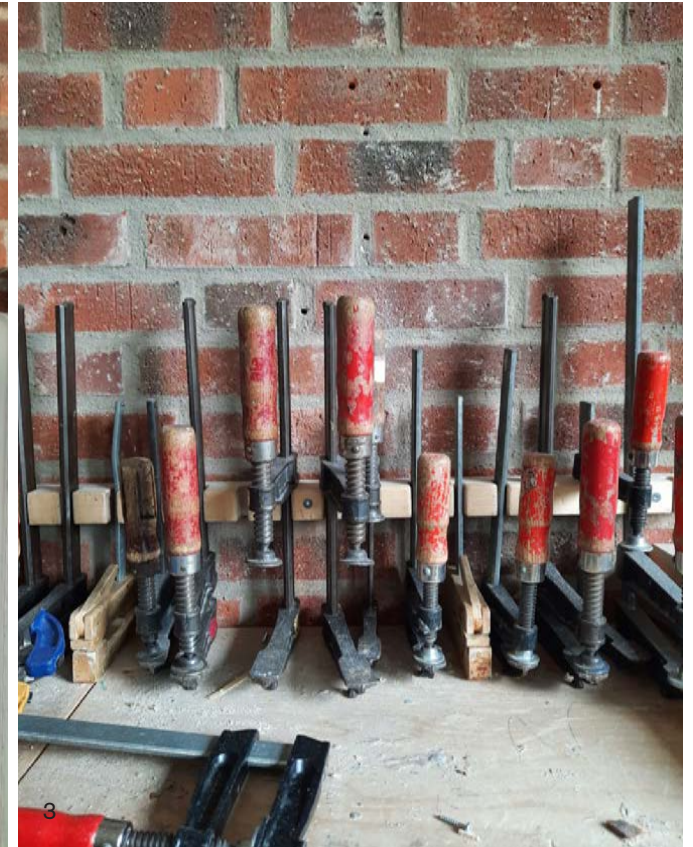
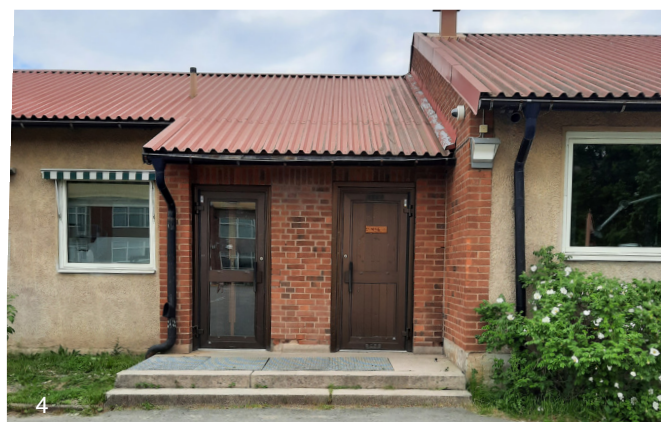
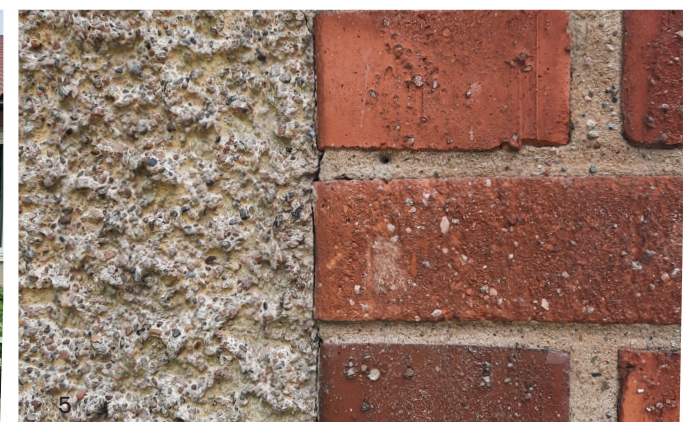
1. De väl bearbetade entrépartierna är mycket typiska för 1950-talet.
2. I byggnad E finns fortfarande ett antal ursprungliga portar, med ursprungliga trycken, kvar.
3. Det röda teglet är genomgående för både exteriör och interiör. Här en del av väggen i en av träslöjdssalarna.
4. Den låga volymen är uppbruten för att inte upplevas som monotom.
5. I fasaden samverkan puts och tegel för att skapa en helhet.

Byggnaden är ovanligt väl bevarad och speglar på ett föredömligt sätt 1950-talets skolbyggande. På nationell nivå finns få motsvarigheter vilket ger byggnaden en viss unicitet. Sammantaget bedöms byggnaden vara en sådan särskilt värdefull byggnad som kan omfattas av PBL 8 kap 13 §.

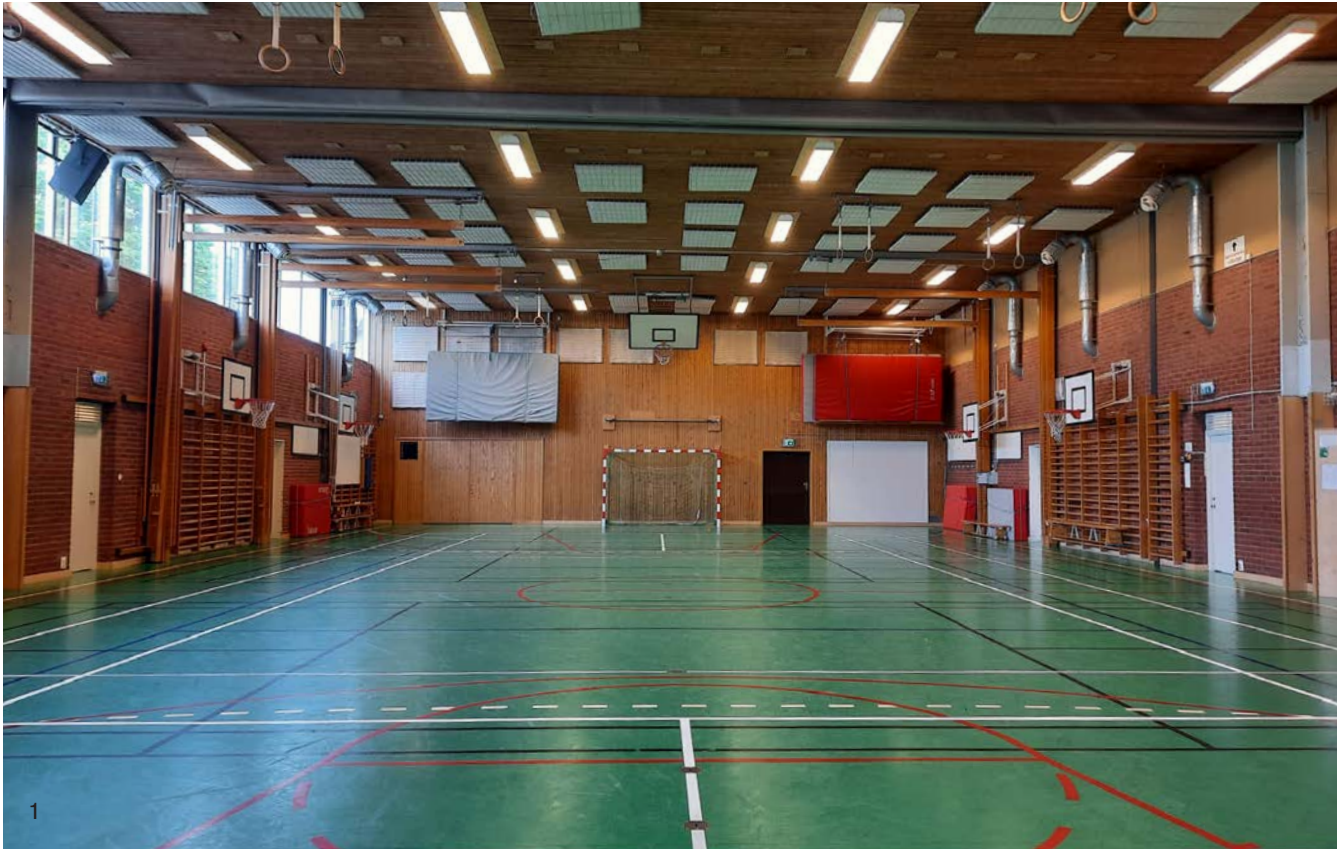
1. Gymnastikhallen är mycket väl bevarad.

Byggnaden är på många sätt typisk för sin samtid men saknar större arkitektoniska och miljöskapande värden. Byggnaden bedöms därför ha ett visst kulturhistoriskt värde. Byggnaden bedöms därför inte omfattas av PBL 8 kap 13 § men ska vid eventuell ändring hanteras varsamt enligt PBL 8 kap 17 §.

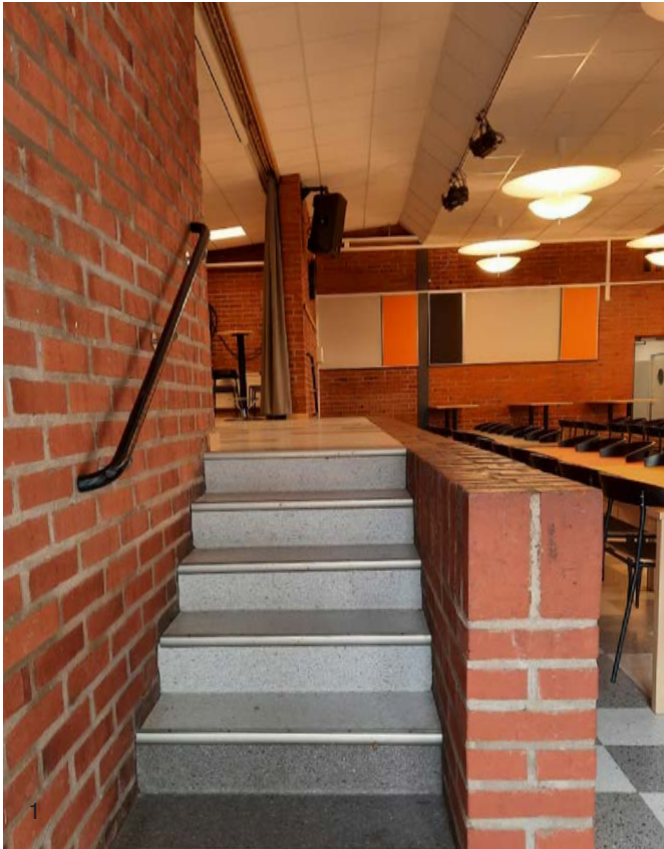
1. Trappan upp till scenen.

Byggnaden är på många sätt typisk för sin samtid men saknar större arkitektoniska. Även om det miljöskapande värdet sammantaget kan bedömas som betydande bedöms byggnaden ha ett visst kulturhistoriskt värde. Byggnaden bedöms därför inte omfattas av PBL 8 kap 13 § men ska vid eventuell ändring hanteras varsamt enligt PBL 8 kap 17 §.

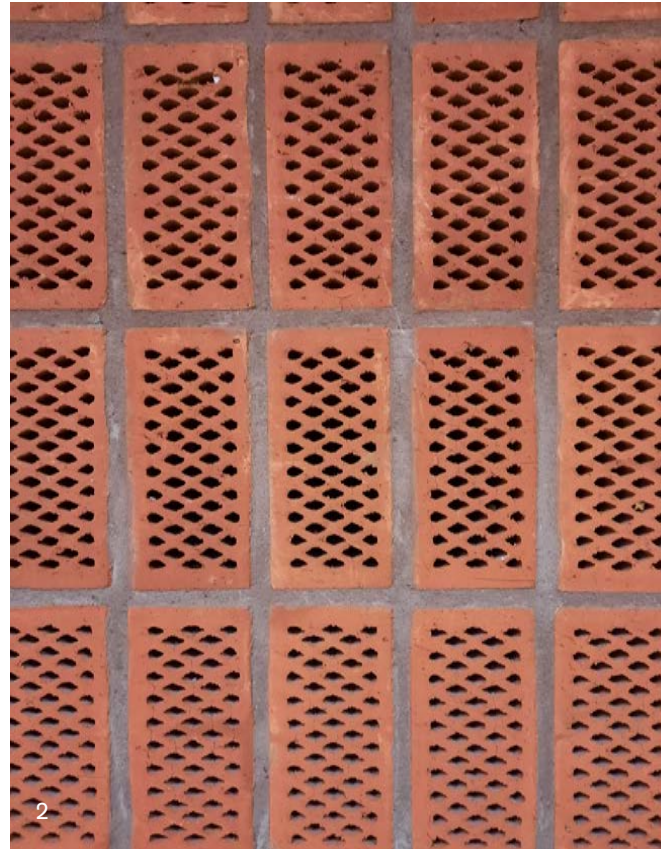
2

2. Väggarna uppe på scenen är murade med ett karaktäristiskt håltegel.

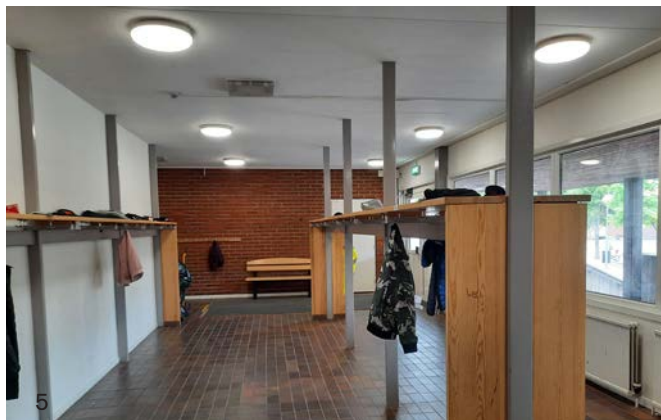
5

5. I kapprummet finns ursprunglig golvbeläggning kvar, tillsammans med röda tegelväggar som binder samman exteriör och interiör.

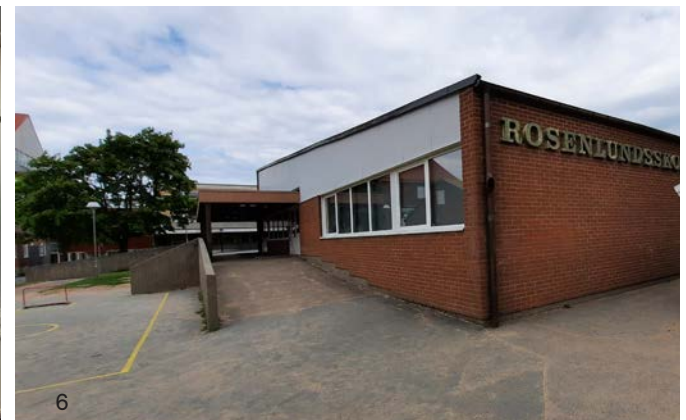
6

6. Delar av fasaden präglas av det röda teglet.
