Provtagning av grundvatten,  
detaljplan Jungmannen 2-5 m.fl.

Jönköpings Församling, Svenska kyrkan

Situationsplan

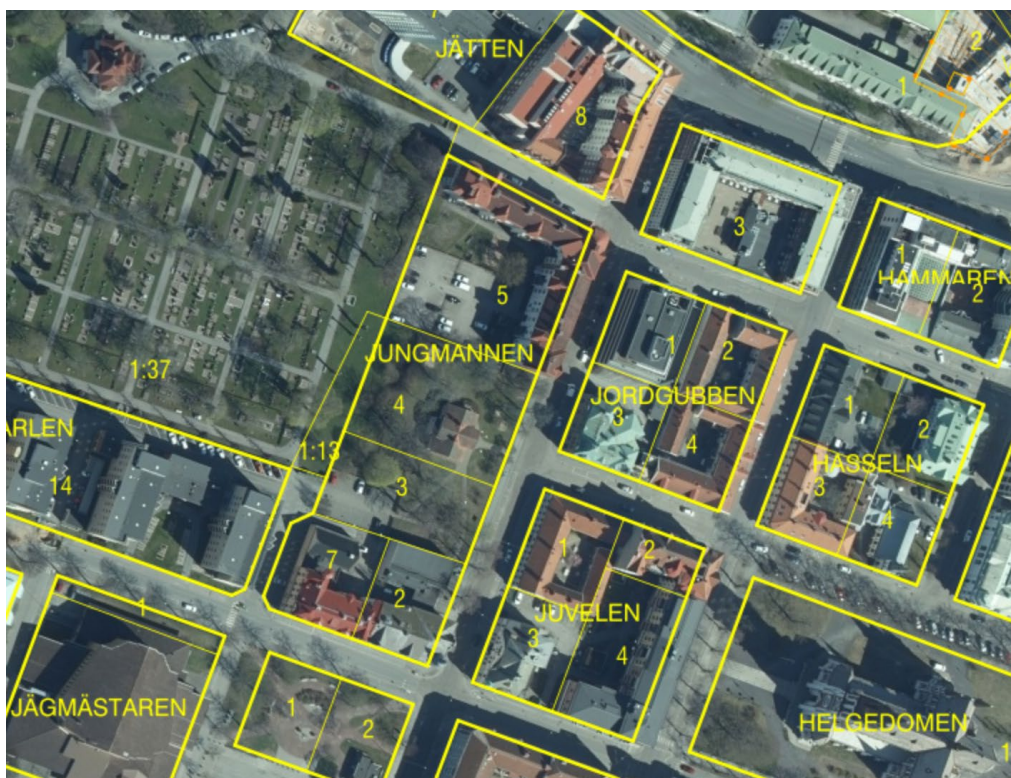
Vatten och Samhällsteknik AB har på uppdrag av Jönköpings Forsamling utfört provtagning av grundvatten på fastigheten Jungmannen 4 i stadsdelen Väster i centrala Jönköping. Provtagningen har varit en del i pågående arbete med ny detaljplan för fastigheterna Jungmannen 2–5 m.fl. Ortofoto med markerade fastigheter kan ses på försättsbladet.

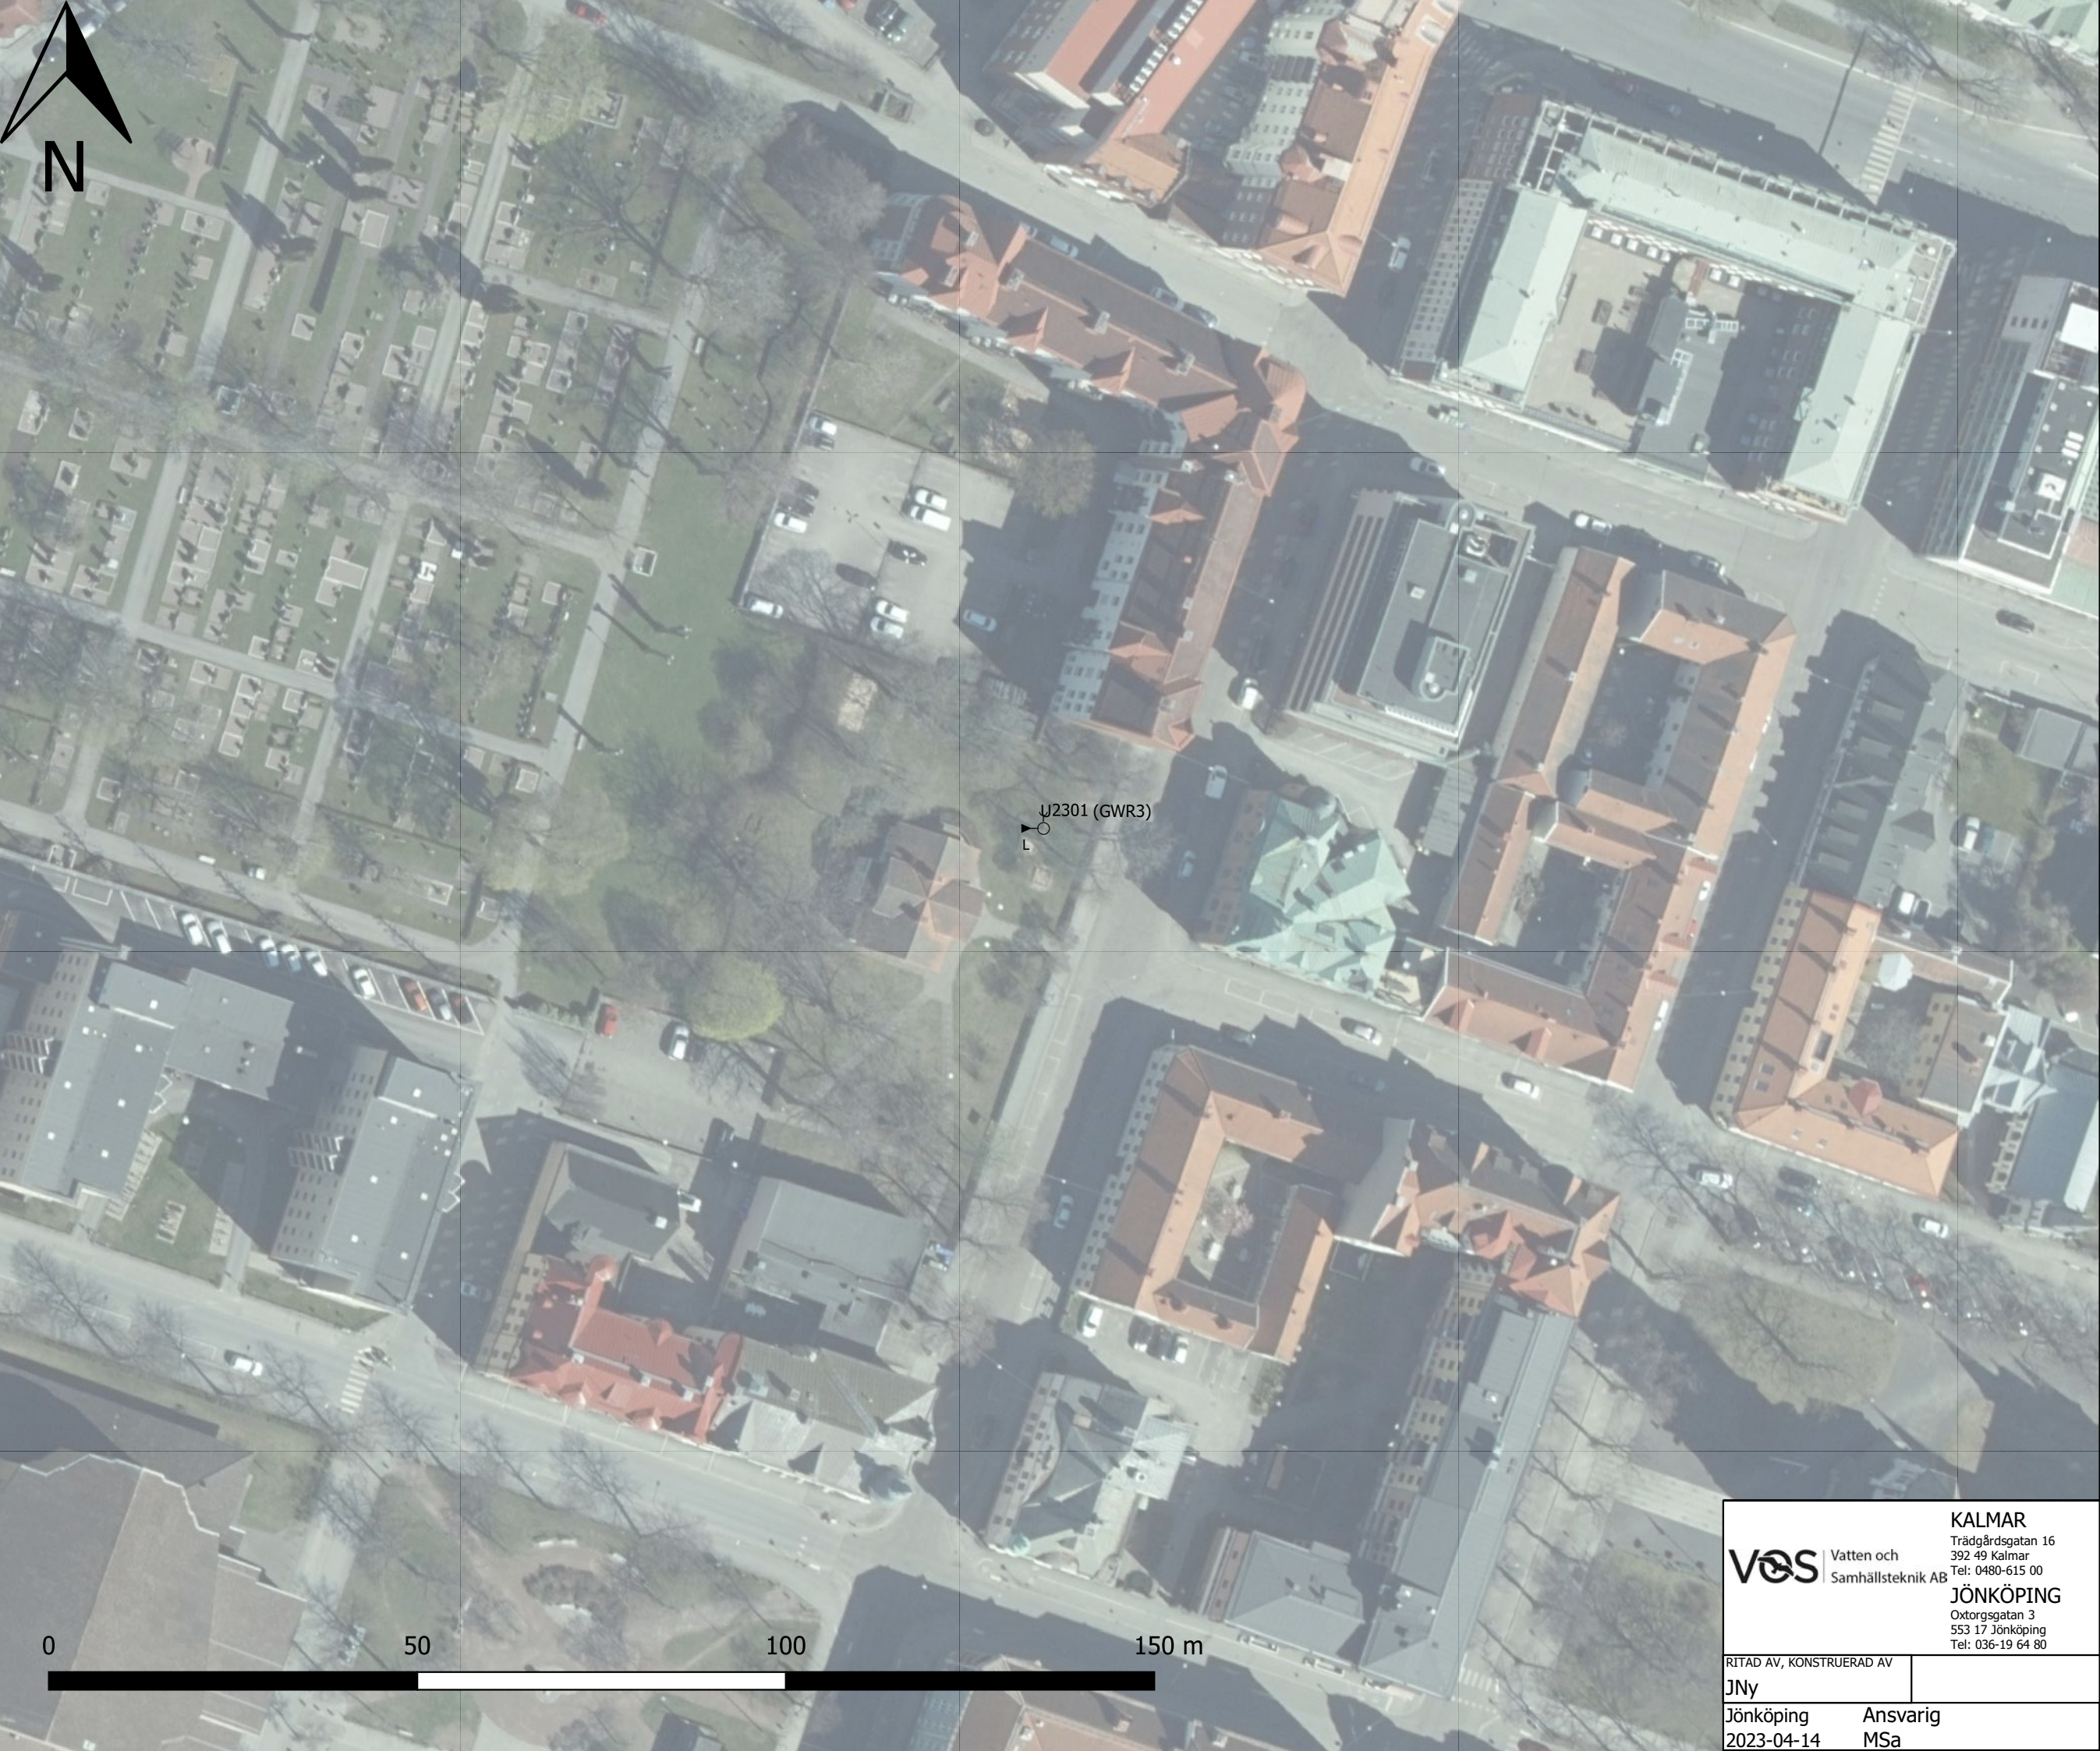
| PROJEKTNUMMER<br>33135-2023054 | RITNINGSNUMMER<br><b>Plansch 1</b> |

Grundvattenröret har mätts in m.h.a. GPS i referenssystemet Sweref 99 13 30 och höjdsystemet RH2000, se koordinatlista i bilaga 2 och situationsplan på Plansch 1.

| Plansch 1 | Situationsplan med grundvattenrörets läge |
