## UTLÅTANDE

**angående förslag till ombyggnad av f.d. snickeriet och vågen till museum i kv. Lappen i Jönköping, Jönköpings kommun.**

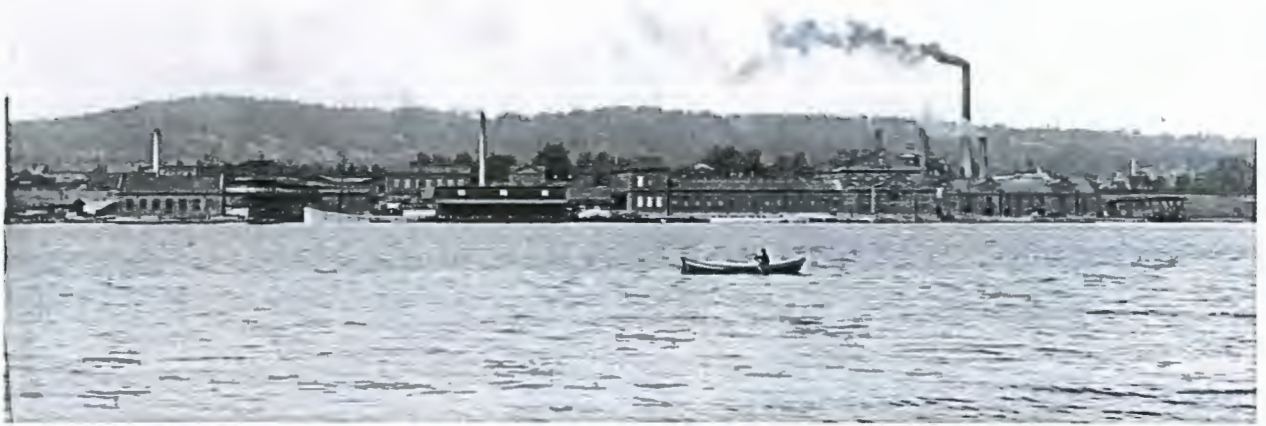
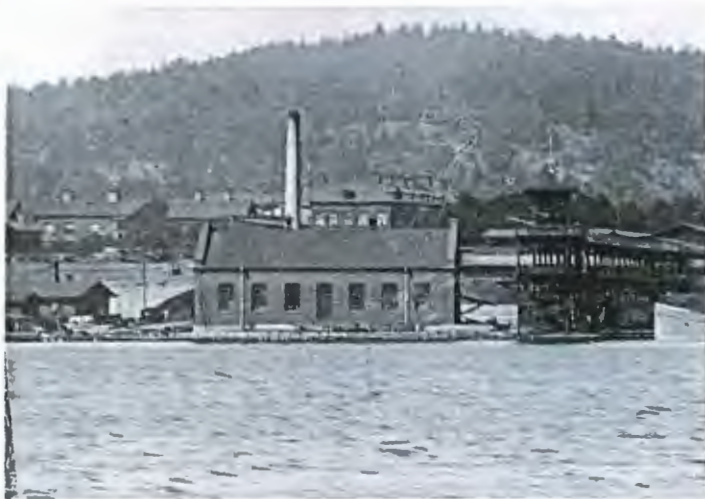
Ovan: Munksjö pappersbruk omkring 1900.

Till vänster: Detaljförstoring av ovanstående fotografi där snickeriet visas.

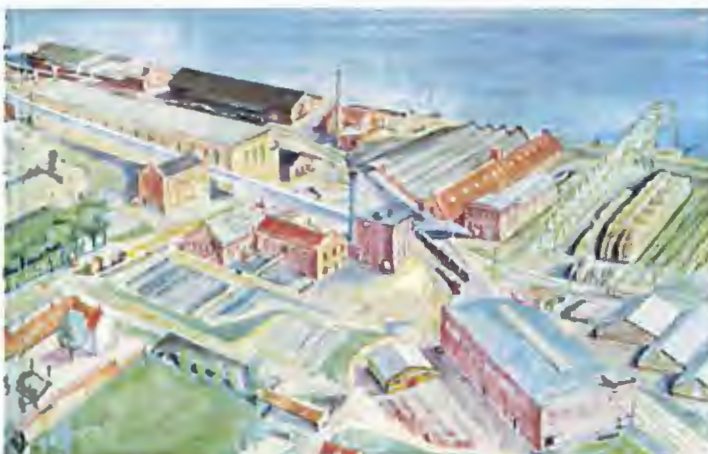
Målning från 1951 som i bildens mitt visar snickeriet och vägen med skorstenen. Målning av E. Wessel-Fougstedt.

Byggnaden har genomgått flera förändringar även om huvudkaraktären är höggradigt bevarad. Tidigare, men kanske inte från början, stod en hög skorsten av tegel strax söder om snickeriets utskjutande del mot väster. Denna skorsten fanns kvar även sedan vågen uppförts och är avbildad så sent som 1951. Byggnadens fönster av trä är inte ursprungliga utan från 1900-talets mitt att döma av deras profilering. Fönstrens tidigare utformning är inte helt klarlagd, men en bygglovsritning för vågen från 1944 visar den äldre byggnadskroppen med smäckra fönster som bör ha varit av gjutjärn. Fönstren omfattade då tre rutor i bredd och fem rutor i höjd. Även om murverket har en svag välvning saknade de dåvarande fönstren denna välvning. Av vågbyggnadens bygglovsritning framgår att snickeri-byggnaden hade eller skulle förses med fönster med samma utformning som de har i dag. Det är troligt att snickeriets fönster byttes ut samtidigt som vågen uppfördes, d.v.s. under 1940-talets mitt.

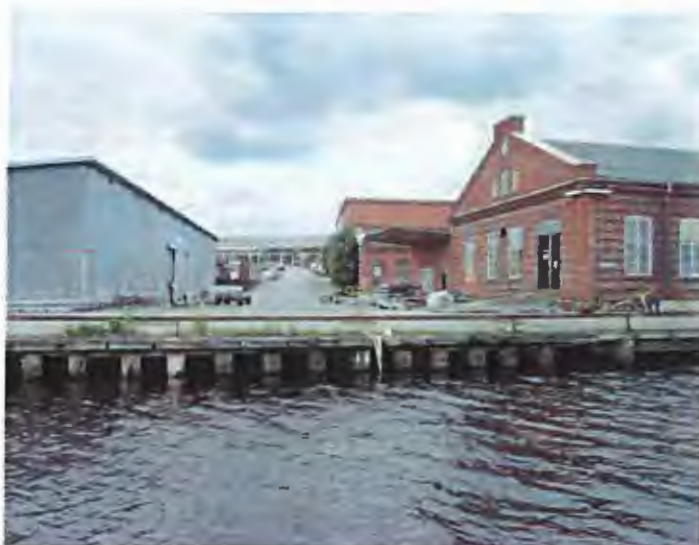
Snickeriet och vägen sedda från sjön.

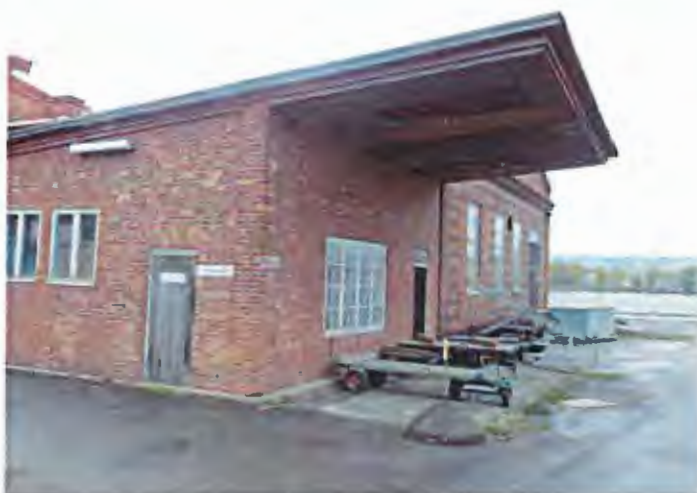
Vägen med det karaktärsskapande utskjutande taket.

Det finns ett förslag att göra en tillbyggnad som håller sig under vågens utskjutande pulpettak. Läns museet anser att detta riskerar att påverka byggnadens kulturhistoriska värde negativt och bör därför gestaltas med stor omsorg. Den utskjutande taksivan är en väsentlig del av våghusets karaktär och berättar om dess tidigare funktion. Därför bör glasunderbyggnaden ha en mindre yta än det

utskjutande taket och lämna en bit av takets undersida synlig runt om. De aktuella ritningarna (daterade 2017-12-29) lämnar en del av pulpettakets synligt. Helst bör inglasningen nå upp så nära takets underkant som möjligt!

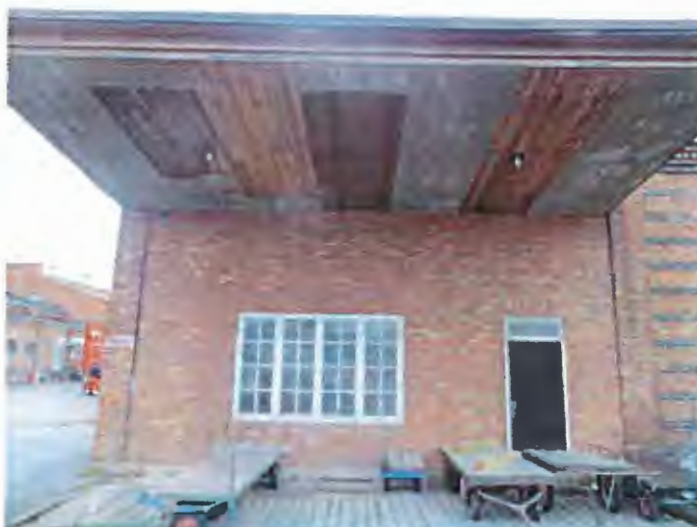
Vägen med det karaktärsskapande utskjutande taket och vägplattformen av plank under.

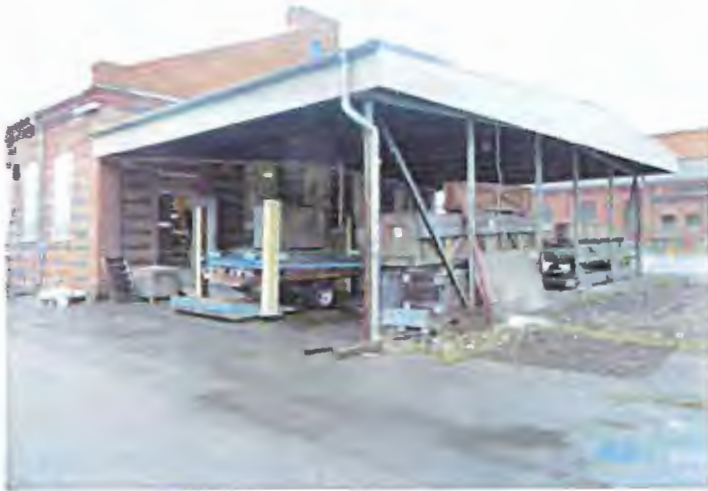
Det i sen tid tillbyggda skärmtaket.

Det finns ett förslag att riva skärmtaket mot norr för att frigöra denna del av byggnaden. Läns museet anser att detta är positivt eftersom skärmtaket saknar kulturhistoriskt värde och att åtgärden leder till att snickeribyggningens exteriör framhävs.

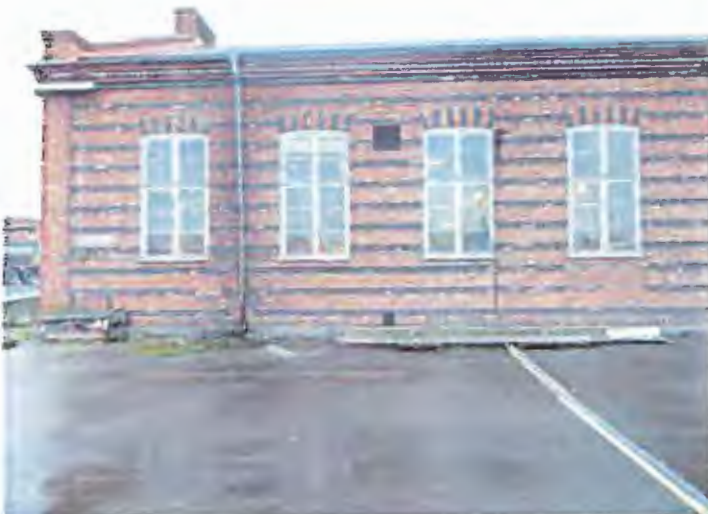
Parti av snickeriets fasad mot öster där man kan se spår efter en igenmurning under fönstret längst till höger.

Även fönster- och dörröppningar har ändrats efter hand. Fasaden mot öster och Munksjön hade i ett tidigt skede en dörr mitt på fasaden, där det i dag i stället finns ett fönster. I mitten av 1950-talet fanns en dörr på denna fasad även där längst mot norr. I dag har denna långfasad endast fönster. Att döma av spår i murverket hade den södra gaveln ursprungligen två större portar, men i dag återstår endast en. I den norra fasaden tycks ett fönster längst i öster ha ersatts av en dörr.

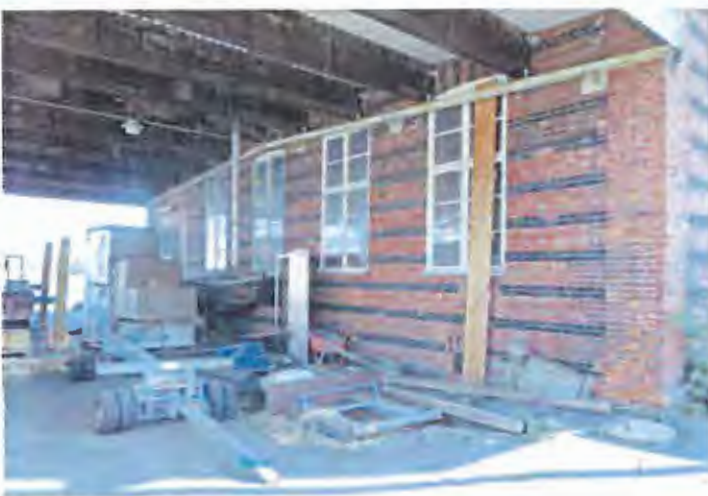
Snickeriets norra fasad.

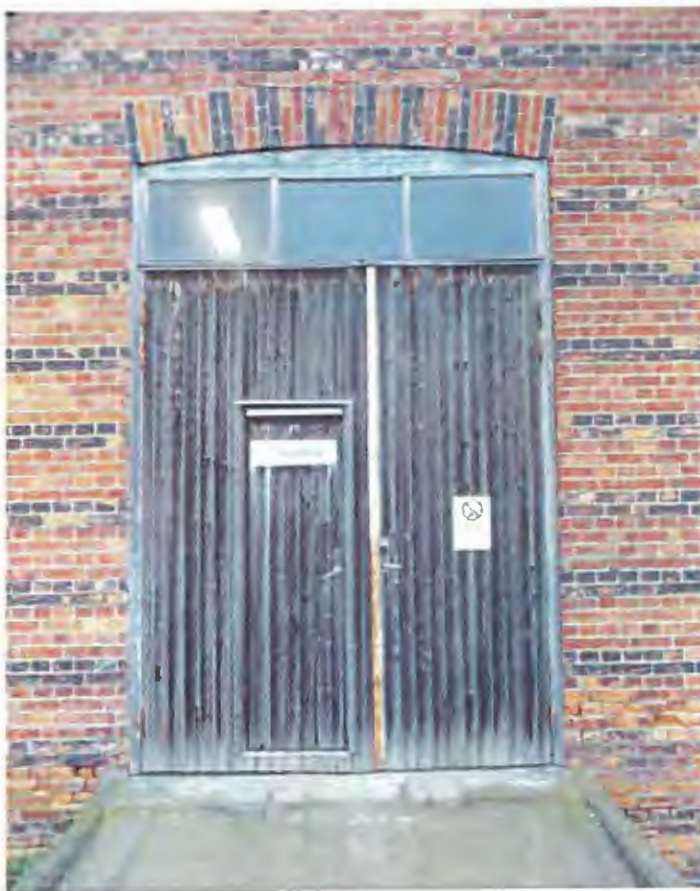
Porten i den södra fasaden som föreslås behållas eller kopieras.

Om ytterdörrar skall bytas ut kan de antingen göras lika de befintliga med karosseripanel eller kan man finna äldre förebilder inom industriområdet och kopiera dem.

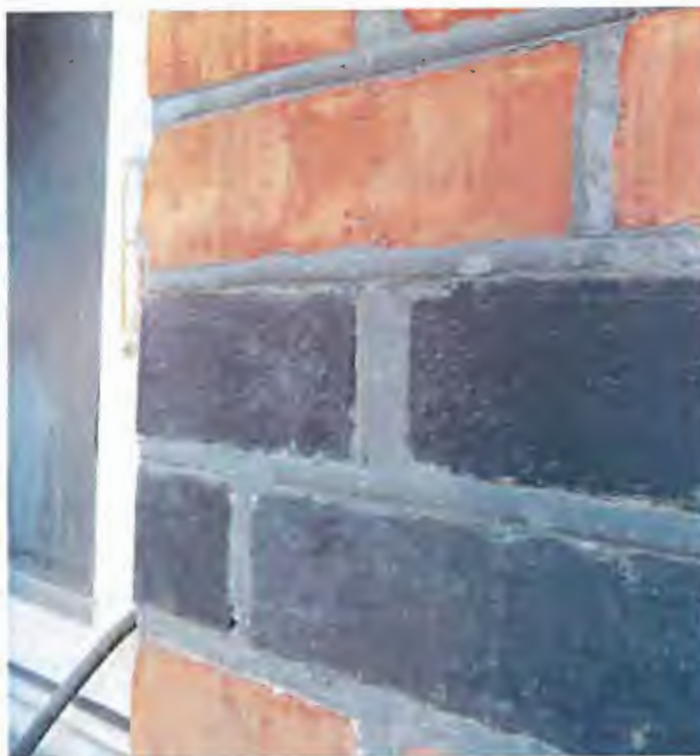
Detalj av tegelväggen med karakteristiskt engoberat tegel och åsfog.

Tegelfasadens åsfogar är tidstypiska och karaktärsskapande. Det engoberade teglet som skapar svarta horisontella band är också betydelsefullt. Det finns exempelvis även på Hayska ridhuset och Hamnstationen. När tegelfasaden kompletterats är det viktigt att engoberat tegel, eller något snarlikt, används där det har funnits.

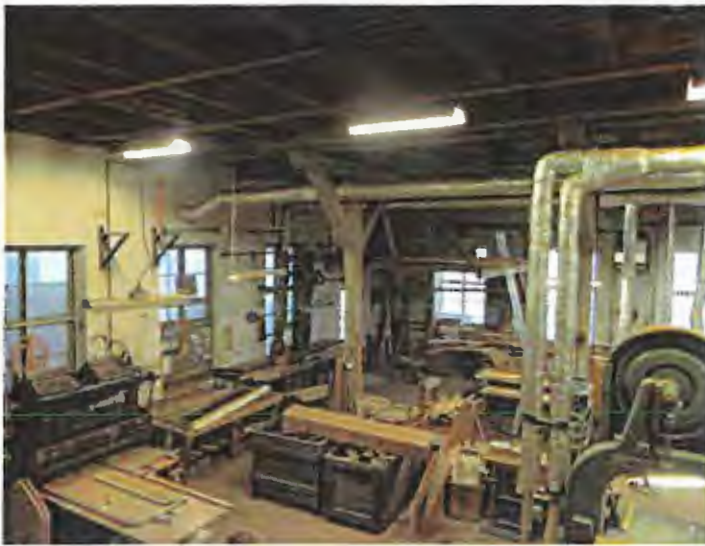
Översikt över snickeriet med de bärande pelarna i mitten.

Det finns ett förslag att i allt väsentligt bibehålla den stora snickerilokalens höjd och bevara stolparna som bär takkonstruktionen. Läns museet anser att detta mycket positivt och bidrar till att accentuera byggnadens kulturhistoriska värde. Härigenom kan en stor kvalitet i byggnaden bibehållas och upplevas. Det finns planer på att skapa en entresolvåning i rummets norra del. Denna kommer att göras som en fri konstruktion genom att inte nå andra fram till ytterväggarna (ritning daterad 2017-12-29). Förslaget innebär i allt väsentligt att den stora lokalen bibehåller sin upplevda volym och resning, vilket är positivt.

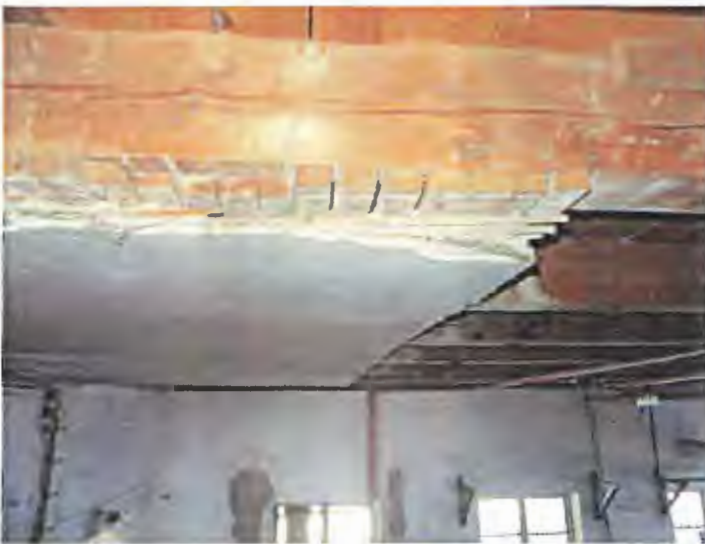
Detalj av ett bevarat parti av den konstruktion innetaket troligen hade från början.

Den befintliga innertaksstrukturen med synligt bjälklag visar visserligen byggnadens konstruktion på ett pedagogiskt sätt, men för att åstadkomma ett mer ursprungligt utseende bör ett innertak läggas under bjälklaget och göras slätt. Dock bör konstruktionen med de gråmålade pelarna och bockarna lämnas synlig.

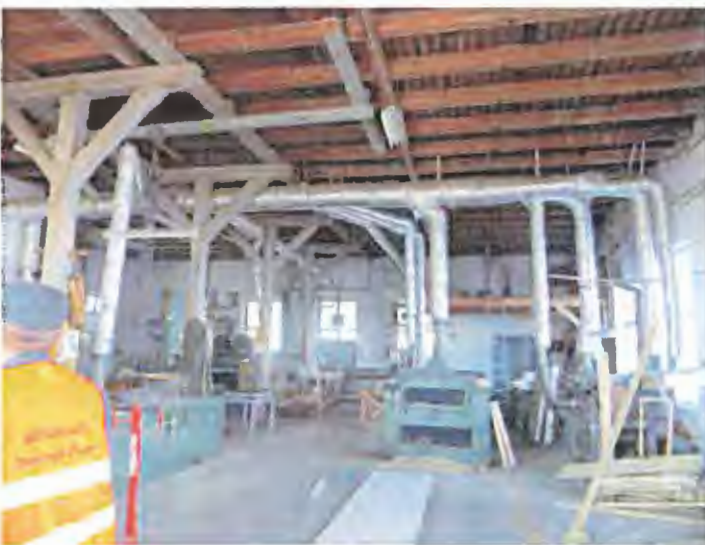
Översikt över snickeriet.
