# MUNKSJÖ PAPPERSBRUK

Pappersbruksområdet, Jönköping

Byggnadsinventering

2010-02-03

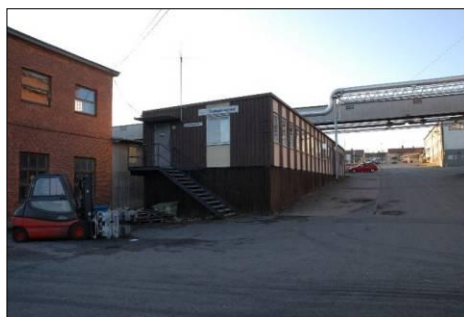
**Tak:** Platt takkonstruktion täckt med papp.

**Stomme:** Prefabricerad paviljong.

**Fasad:** Skivmaterial och lockpanel på gavlar.

Transportkontor av mobila baracker.

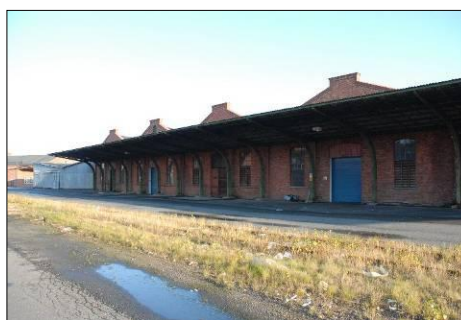
**Byggnadsbeskrivning:** Byggnaden har en lätt konisk plan och är sammansatt av fyra parallellt stående byggnadskroppar med sadeltak. Byggnadsvolymer har en gemensam gavelfasad med uppstickande gavelrösten. Invändigt är byggnadsvolymen indelad med tegelväggar, men vart enskilt byggnadsskepp utgör en enda stor rumsvolym. Takkonstruktionen består av fackverkstakstolar i trä. Golvet är gjutet och har spårdragningar för 750 mm smal järnväg som tidigare användes för frakt inom området. I anslutning till och med dörrar till det södra skeppet byggdes 1943 en hiss. Byggnadskroppen för hissen är lokaliserat till mellanrummet mellan 33A och B.

Utmed byggnadens västra fasad finns ett stort skärmtak som löper utmed byggnadens fulla längd. Skärmtaket bärs upp av böjda stålbalkar med fäste i mark och stag i fasad. Taktäckningen på skärmtaket är av eternitplattor i sinusprofil. Avvattningen från skärmtak och rännalar görs via

vattkupor i anslutning till tegelfasad. På den östra sidan finns ett enklare skärmtak i trä med snedsträvor mot fasad.

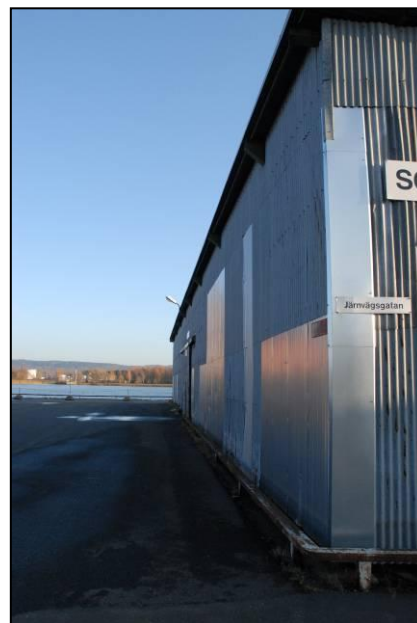
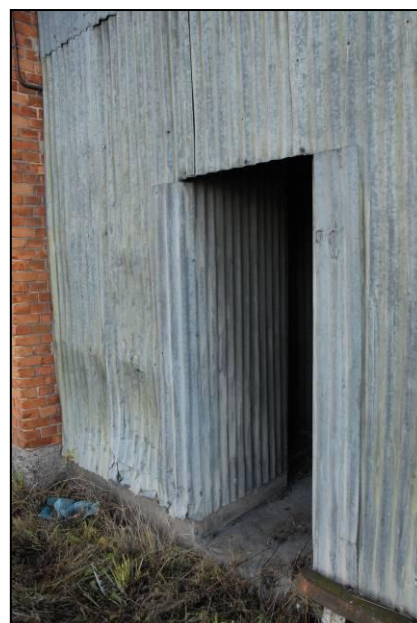
**Övriga detaljer:** Inbyggd pissoar med ingång utifrån i anslutning till skjulets sydöstra hörn.

**Byggnadsbeskrivning:** Byggnaden har en lätt konisk plan och möter byggnad 33A:s norrfasad. Golvet är belagt med asfalt.

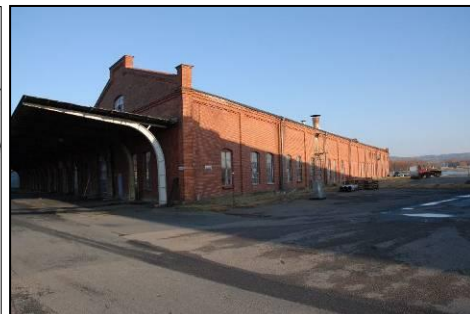
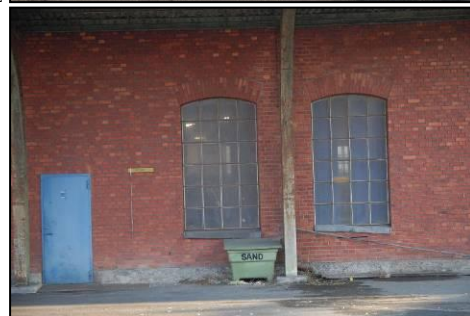
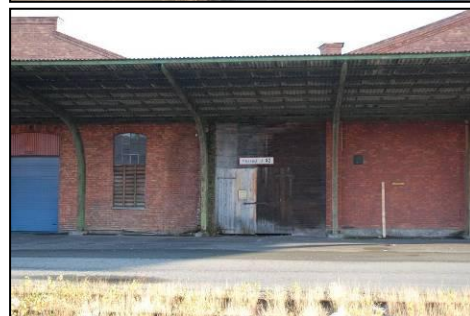
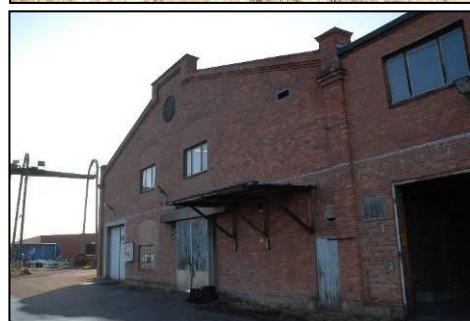
Byggnaden är en utvidgning av byggnaden 33 a och är uppförd i ett till den byggnaden anknytande plan och formspråk. Byggnaden uppfördes dock inte dikt ann till den andra byggnadskroppen utan mellan byggnaderna löpte en smal korridor. Denna passage byggdes något senare igen så att en helt sluten byggnadskropp uppstod. Passagens östra del är täckt med ett betongbjälklag. En hiss inrymdes i detta parti 1943 och en truckhall inrymdes i lokalen under 1960-talet.

Utmed byggnadens västra fasad finns ett stort skärmtak som löper utmed byggnad 33A och B fulla. Skärmtaket bärs upp av böjda stålbalkar med fäste i mark och stag i fasad. Taktäckningen är av

eternitplattor i sinusprofil. Avvattningen från skärmtaket görs via vattkuper i anslutning till tegelfasad. På den östra sidan finns ett mindre skärmtak i trä med snedsträvor mot fasad. Avvattningen utmed byggnadens långsida utförs med fotränna och galvade stuprör med vattkuper.

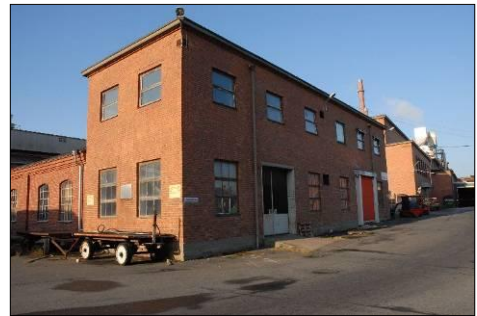
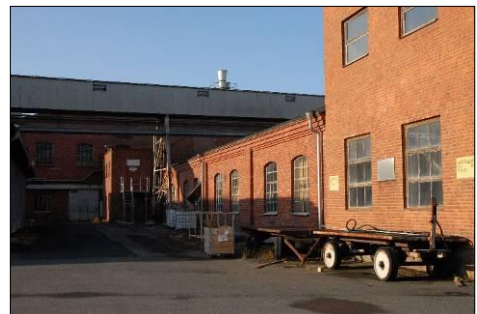
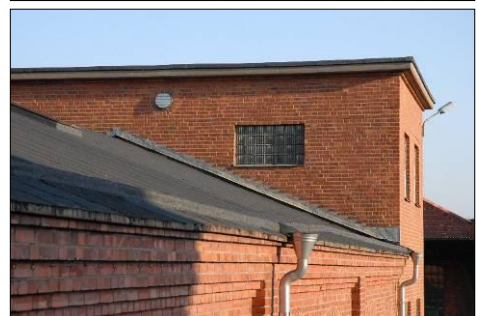
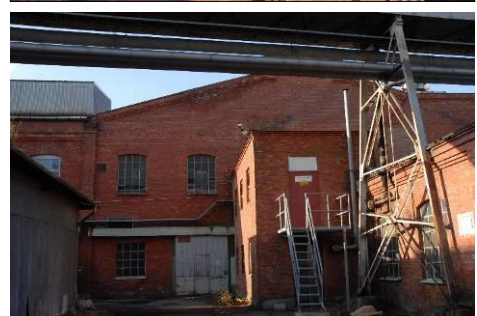
**Byggnadshistorik:** Delar av denna byggnadskropp tillhör de äldsta produktionsbyggnaderna på denna del av bruksområdet. Sannolikt härrör delar av byggnaden från 1930 då ny underhållsfri takpapp

började tillverkas och en ny takpappsfabrik byggdes på området. Den östra högdelen i tegel är förmodligen tillbyggda på det sena 50-talet i samband med 34 B:s utbyggnad.

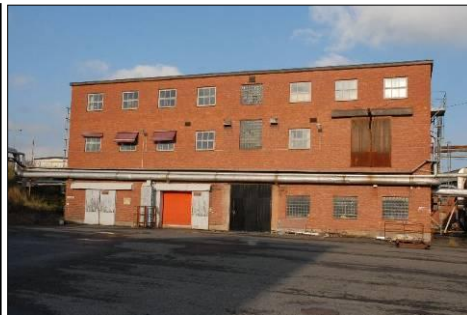
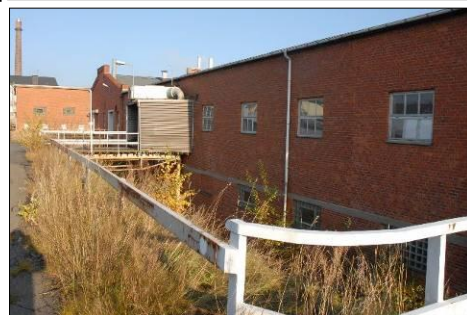
**Byggnadsbeskrivning:** Byggnaden har en i stort sett rektangulär plan med en liten utskjutande byggnadskropp i nordväst. Byggnaden består av en ursprunglig, centralt belägen, byggnadskropp som vidgats och byggts till i flera

etapper, 1930- 40- och 50-tall. Byggnaden ligger inskuren i sluttningen och har körbroar på den norra och västra sidan. I öster ansluter byggnaden till byggnadskropp 34 A.

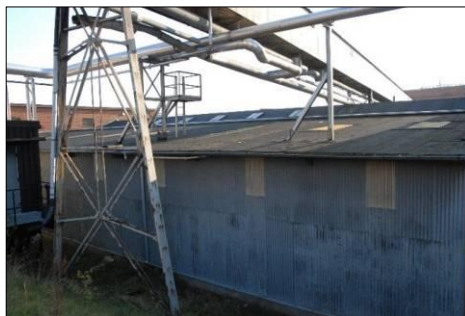
**Tak:** Plåtbyggnaden har ett typ pulpettak, med enkla takfönster.

**Byggnadsbeskrivning:** Byggnaden har en rektangulär plan och är integrerad i en stor byggnadskropp.

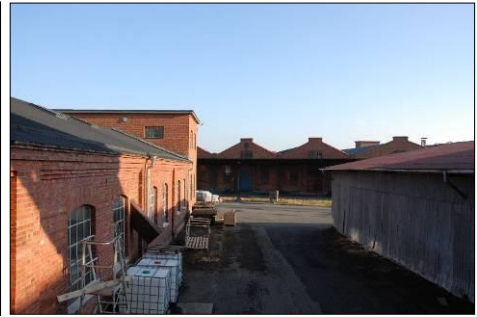
**Tak:** Sadeltak (rött) täckt med korrugerad plåt

**Byggnadsbeskrivning:** Mycket enkel byggnad med rektangulär plan.

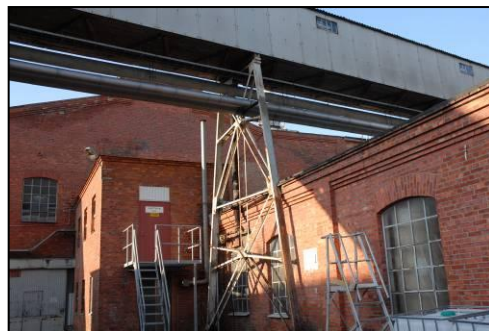
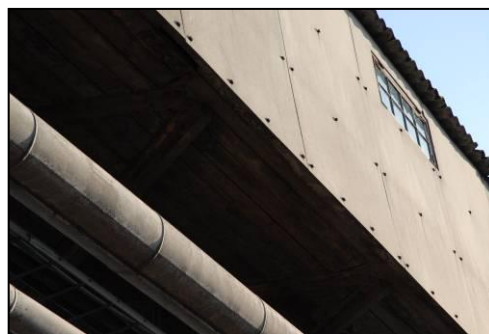
**Byggnadshistorik:** Troligen uppförd samtidigt med avfallspannan och det nu rivna vedrenseriet vilket även det hade transportband till avfallspannan.

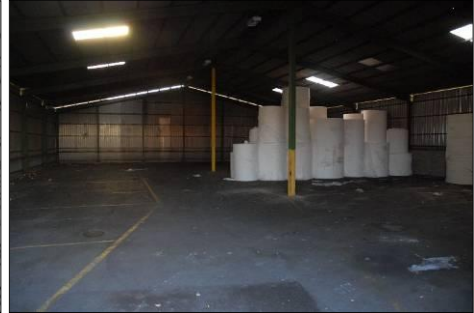
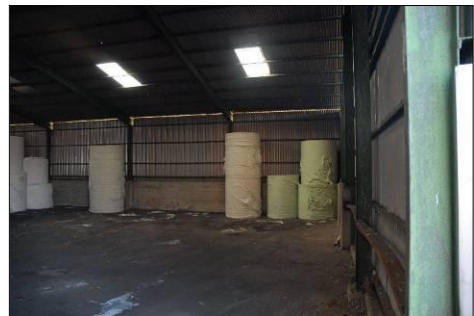
**Tak:** Sadeltak täckt med korrugerad plåt.

**Byggnadsbeskrivning:** Mycket enkel byggnad med rektangulär plan och lätt inskuren i den sluttande marken.

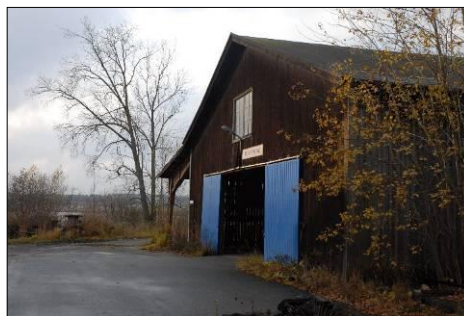
**Tak:** Sadeltak med papptäckning. Materiallagret har tak av eternit med stor sinusprofil.

**Övriga detaljer:** Vidbyggt materiallager på södra sidan.

**Byggnadsbeskrivning:** Byggnaden har en rektangulär plan och stommen består av i mark förankrade och brädklädda takstolar.

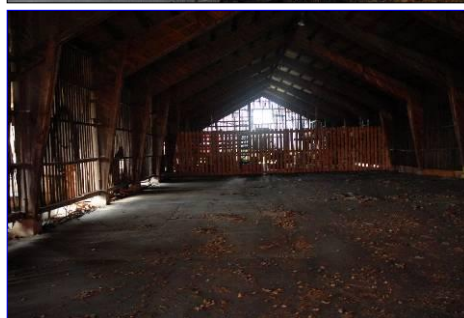
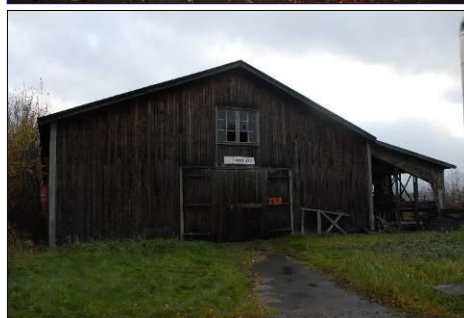
**Byggnadshistorik:** Byggnaden uppfördes 1947 och byggdes till 1956. Sannolikt var det bland annat då som materiallagret på den södra långsidan tillkom.

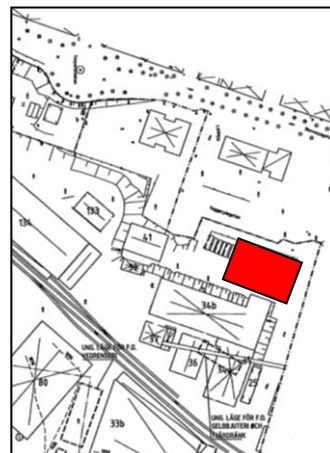
**Tak:** Plåt

**Byggnadsbeskrivning:** Materialgård uppförd och utbyggd under 1900-talets andra hälft.

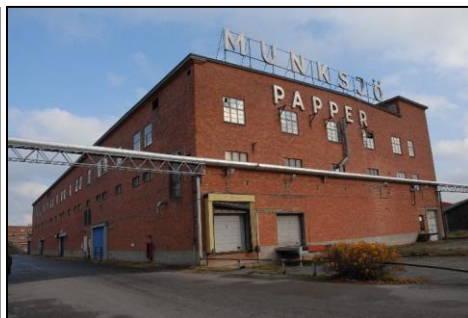
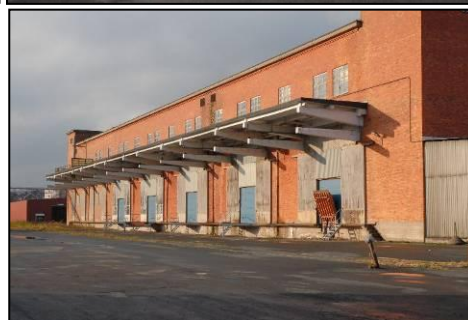
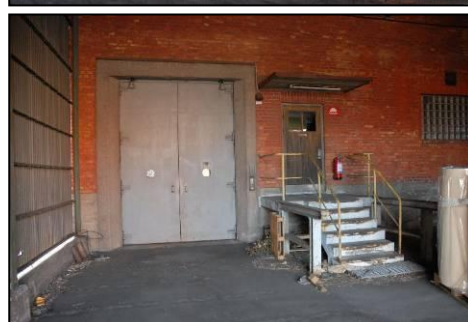
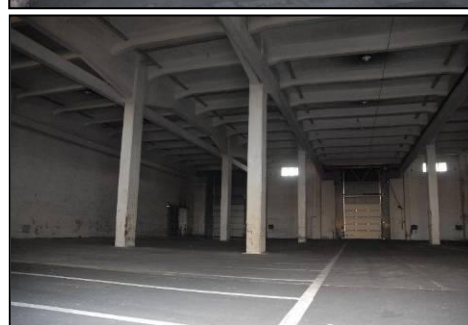
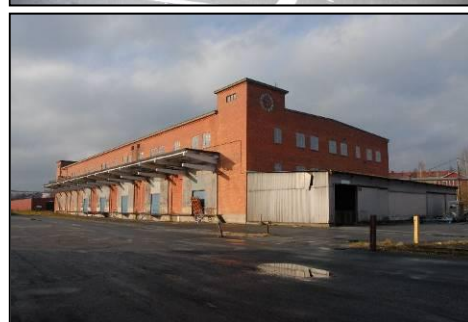
Byggnaden är uppförd som magasin och påsfabrik på ritningar från Kaj Evers, AB Armerad Betong i Malmö. Första våningen byggdes för magasinering och leverans av färdiga produkter, med utlastning till järnväg och biltransport på östra långsidan. Ut- och inlastning gjordes med travers som löpte på traversbanor som löpte ut över

lastbryggan. Övre våningen byggdes som påsfabrik.

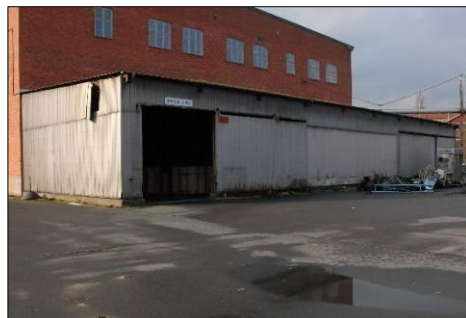
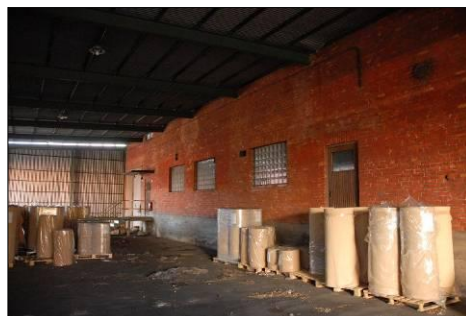
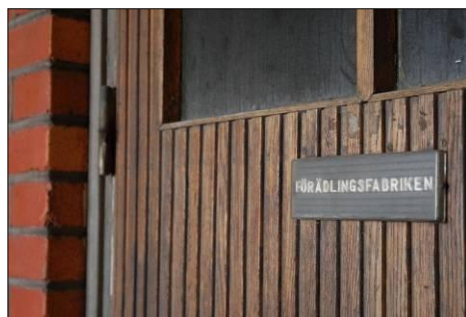
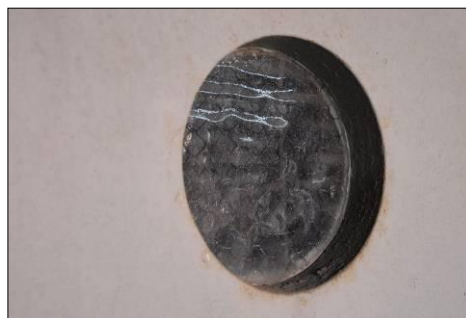
## 1.21. BYGGNAD 134

**Stomme:** Betongkonstruktion med pelardäckkonstruktion.

**Fasad:** Tegel med kryssförband och åsfog.

**Fönster:** Byggnaden har tre olika fönstertyper. I bottenvåningen finns det rektangulära fönsteröppningar i den nordöstra fasaden, med betongglas 9x6 rutor vardera. Runt om byggnaden finns horisontellt liggande fönsterluster med armerat glas. Över dessa fönster finns större fönsteröppningar med 3x5 rutor vardera.

**Dörrar:** På den sydvästra kortsidan finns tre stycken portar var av två vikportar och en varuhiss med dubbeldörr. Varuhissen har en omfattning i betong som tidigare varit dekorativt behuggen.

På den nordöstra kortsidan finns två gågdörrar av 1950-tals karaktär samt motsvarande varuhiss som på den andra kortsidan. Här är dock hissdörrarna och övrigt i originalutförande exempelvis små runda fönster med armerat glas samt behuggningen i omfattningen ej vittrad.

Den sydöstra långsidan har fem högtbelägna dubbelporlar som i dagsläget har vikportar av plastduk. Äldre skjutdörrar finns kvar vid sidorna, dvs. i öppet läge. Över dubbelporlarna sitter överhängda portar. Utöver de fem moderniserade portarna finns fyra stycken äldre enkelporlar där de tidigare muröppningarna är igenmurade.

**Övriga detaljer:** Plåttillbyggnad åt nordöst. Munksjö pappersbruks stora neonskylt på den södra fasaden. En motsvarande fanns tidigare på sulfidfabrikens höga torn.

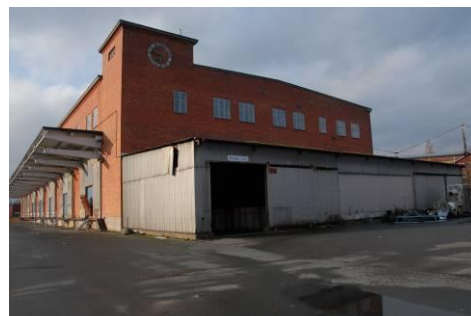
## 1.22. BYGGNAD 134 PLÅTSKJUL

**Stomme:** Stålbalkskonstruktion

**Fasad:** Sinuskorrugerad stålplåt.

**Dörrar:** Skjutportar på den nordöstra sidan samt den nordvästra.

**Tak:** Flackt pulpettak

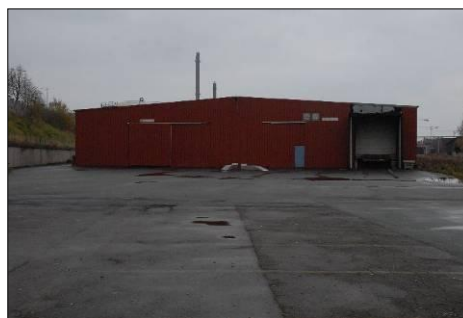
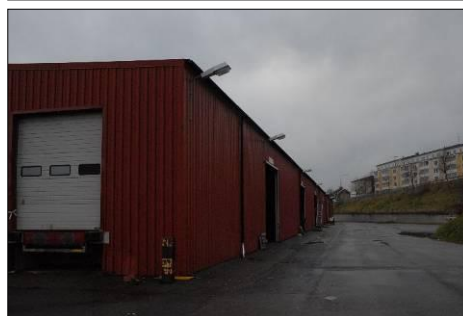
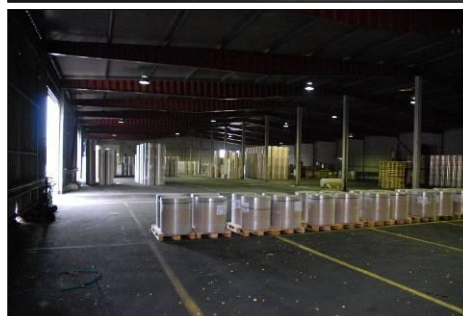
## 1.23. BYGGNAD 135

**Stomme:** Vertikala H-balkar 180x180 mm och horisontella U-balkar

**Fasad:** Trapetskorrugerad plåt

**Dörrar:** På vardera kortsidan finns två skjutportar och en lastbrygga. Utmed den Nordvästra långsidan finns sex st. skjutportar. Den sydöstra långsidan har bara en port av takskjutportstyp.

**Byggnadsbeskrivning:** Byggnaden är en enkel oisolerad lagerbyggnad med rektangulär plan och plåtfasad. En centralt placerad pelarrad med 19 st. H-balkar (240x240 mm) avlastar takkonstruktionen.

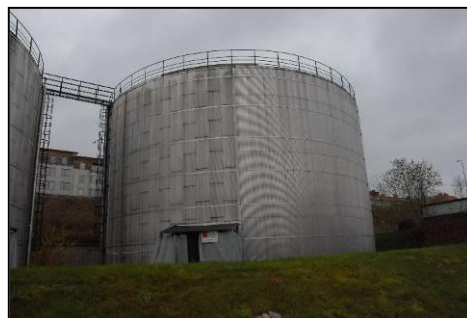
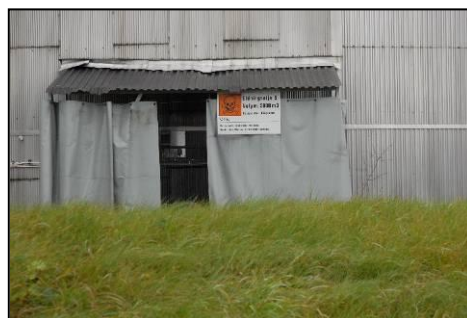
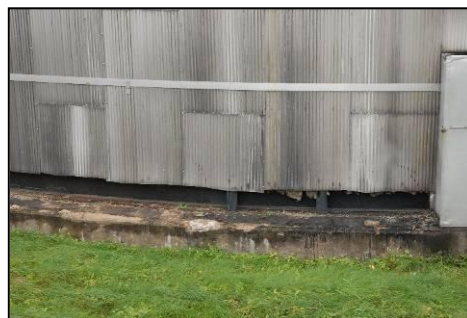
**Övriga detaljer:** Rymmer 5000 kubik vardera. Mellan cisternerna löper en brygga.

**Byggnadsbeskrivning:** Två isolerade cisterner för bränsleförvaring omgärdade av en översvämningsvall.

**Byggnadshistorik:** Uppförda 1959 för pumpning från den närbelägna järnvägen. Cisternerna har senare kompletterats med anordningar för pumpning från tankbil.

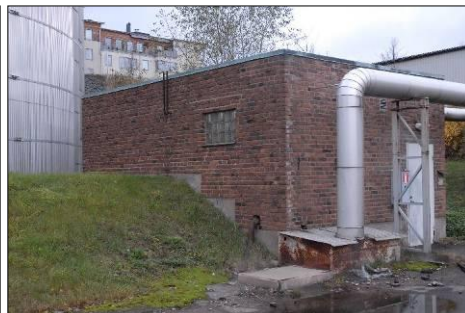
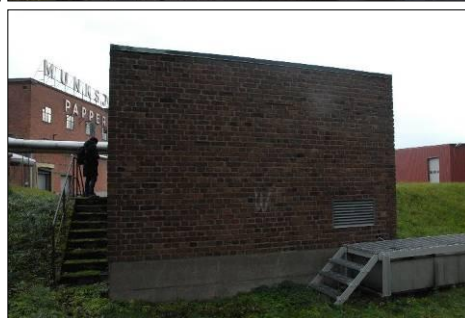
## 1.25. BYGGNAD ÖVRIG PUMPHUS 1

**Fasad:** Hårdbränt tegel lagt i kryssförband med släta fogar.

**Fönster:** Två rektangulära fönsteröppningar med grönt linjerat betongglas på södra respektive norra sidan. Fönsterbleck av koppar.

**Byggnadsbeskrivning:** Pumpbyggnaden har en lätt rektangulär plan och är placerad mitt på översvämningsvallen som omgärdar cisternerna. På den norra sidan finns en trappkonstruktion över vallen.

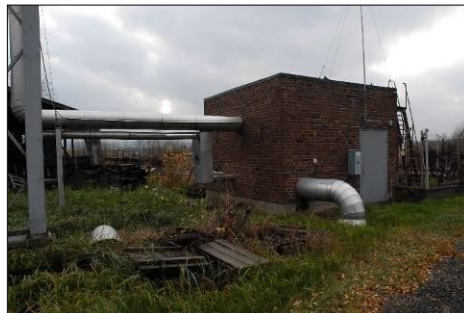
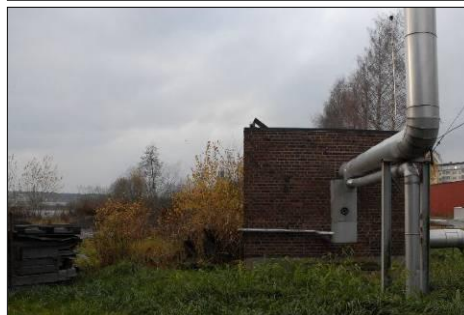
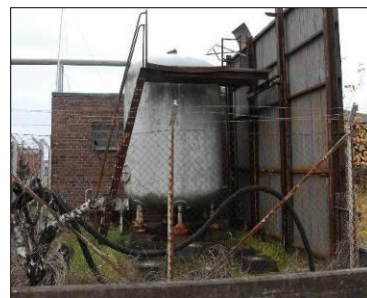
## 1.26. BYGGNAD ÖVRIG PUMPHUS 2

**Fasad:** Hårdbränt tegel lagt i kryssförband med släta fogar.

**Fönster:** En rektangulär fönsteröppning med grönt linjerat betongglas på södra sidan. Fönsterbleck av koppar.

**Övriga detaljer:** Pumpanläggning för pumpning från lastbil.

**Byggnadsbeskrivning:** Pumpbyggnaden har en lätt rektangulär plan och är placerad i nära anslutning till järnvägsspåret.

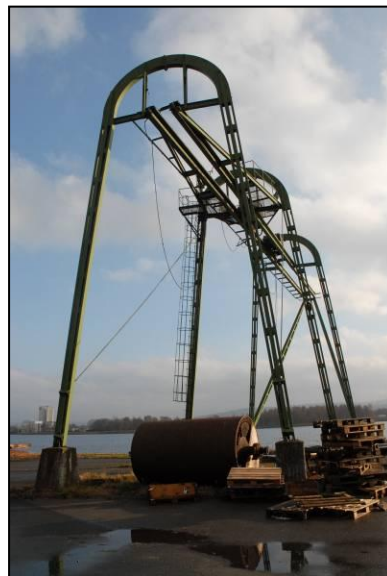
**Övriga detaljer:** Dubbla traversbanor och traverser.

**Byggnadsbeskrivning:** Kran i stålbalk med tre bärande benpar. Kranen står i anslutning till Munksjökajen. Förmodligen uppförd efter det stora kranraset på 1950-talet. Är en del av vedrenseriets kran.

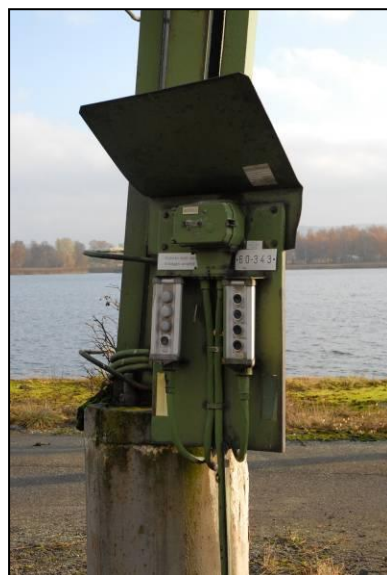
## 1.27. BYGGNAD ÖVRIG KRAN

**Stomme:** Stålbalk

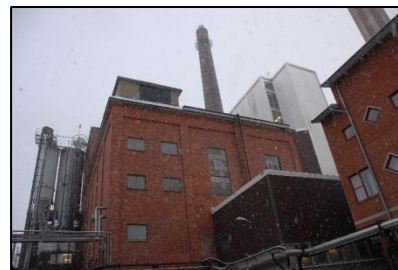
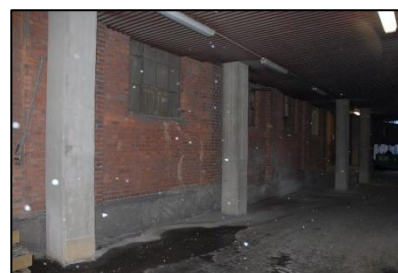
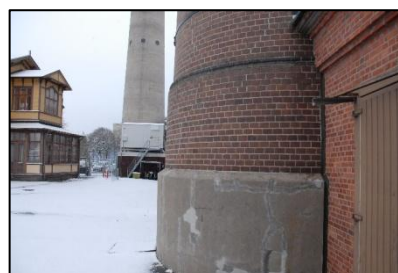
## 2.1. BYGGNAD 15, 16 OCH 17

**Grund/Sockel:** Skråhuggen granit och betong

**Stomme:** Bärande tegelmurverk och betong

**Fasad:** Rött slaget fasadtegel murat i kryssförband med åsfog och slät fog.

**Byggnadsbeskrivning:** Ångpanne- och turbincentral med skorsten. Tegelbyggnad med fasader i rött slaget tegel. Fasaderna artikuleras med lisener och gesims samt utkragande takfot. Byggnaderna har i det närmaste platta tak täckta med papp. Skorstenen är uppförd i brunrött radialtegel och har förstärkningsband i smide.

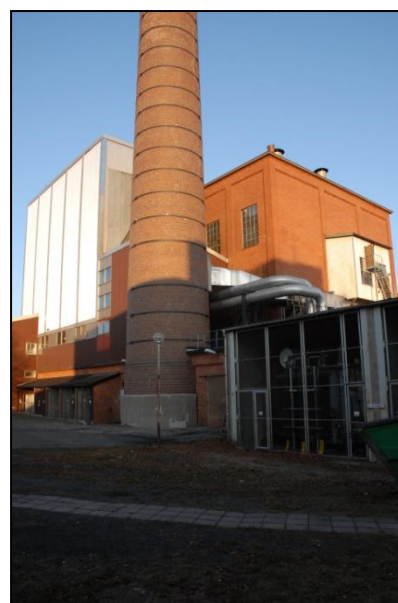
**Byggnadshistorik:** De äldsta delarna av byggnad 17 är förmodligen uppförd runt sekelskiftet 1900. Byggnaden är senare påbyggd och utbyggd med högdelen, byggnad 16. Detta är troligen gjort under 1940-talet. Byggnaden är senare påbyggd åt öster över gatan mot byggnad 2. Skorstenen är byggd under 1930-talet.

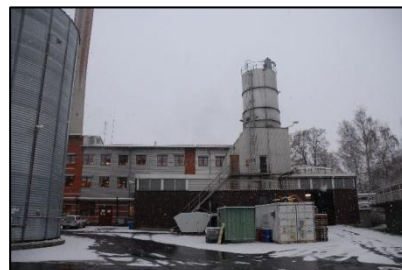
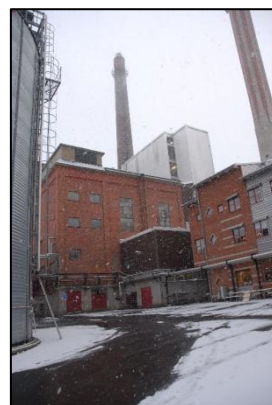
## 2.4. BYGGNAD C

**Byggnadsbeskrivning:** Modernt fjärrvärmeverk byggt i anslutning till brukets äldre ångpannecentral. Uppförd i tre våningar med flackt sadeltak. Fasaderna har rött fasadtegel och grå, vertikalt satt, plåt.

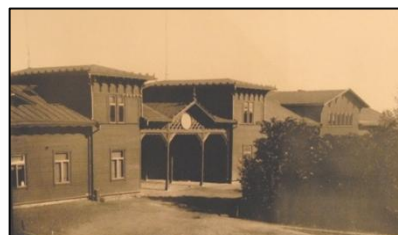
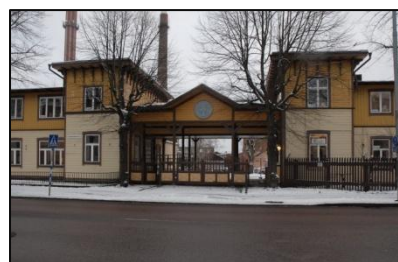
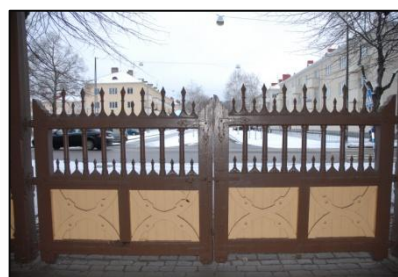
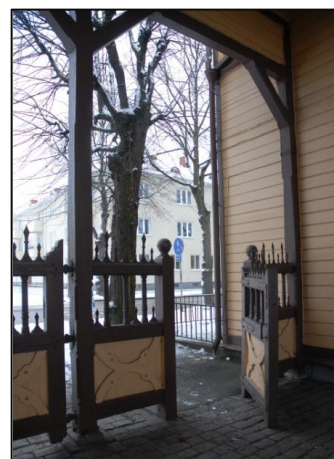
**Övriga detaljer:** Delar av fasaderna har blivit förenklade genom att främst fasadspån har tagits bort vid ombyggnationer.

**Byggnadsbeskrivning:** Byggnaden är uppförd i en och två våningar och sedan delvis påbyggd och tillbyggd. Fasaderna är klädda med hyvlad dubbelfasspont samt spån på vissa gavelspetsar. Fasaderna har förenklats något över tid. Taken är relativt flacka sadeltak med papptäckning. Byggnadens fönster är generellt träfönster men av olika ålder och delvis utförande.

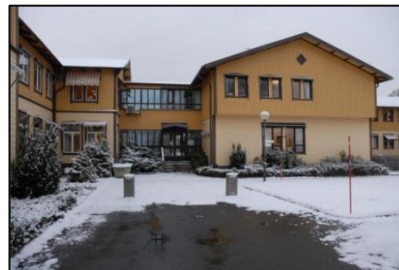
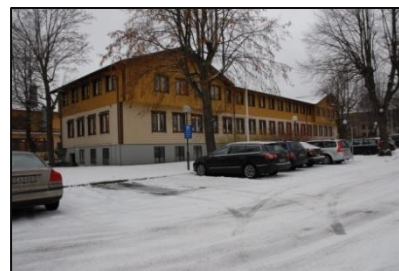
### 3.4. BYGGNAD 60 KONTORSBYGGNAD

**Byggnadsbeskrivning:** Tvåvånings trähus med källare. Uppförd i en arkitektur som ansluter till den äldre träbebyggelsen på bruket. Byggnaderna har flacka papptäckta sadeltak samt fasader klädda med hyvlad spontpanel.

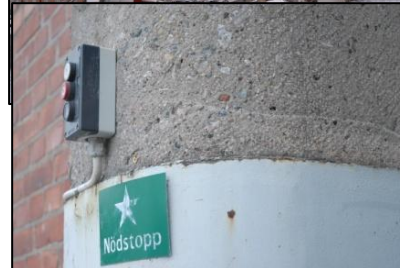
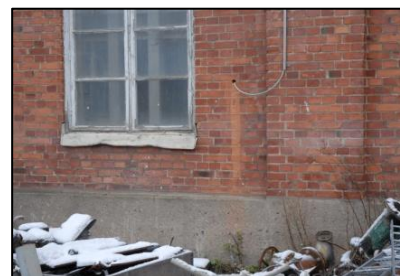
## 4.1. BYGGNAD 1

**Byggnadsbeskrivning:** Byggnad i tegel med betongbjälklag på bärande betongstolpar och stålstolpar. Byggnaden är byggd med ungefär samma utsträckning som den tidigare cellulosafabriken och kan ha delar av murverk bevarat från denna. Byggnaden möter byggnad 11 där tidigare den östra delen av Cellulosagatan gick. Fasaderna ansluter till de äldre byggnaderna genom material och utformning.

**Byggnadshistorik:** Byggd under det sena 1940-talet efter rivning av äldre fabriksbyggnader på platsen. Interiört har byggnaden förändrats då verksamheten har krävt så. Exteriört är fasaderna relativt oförändrade endast nya portar har monterats.

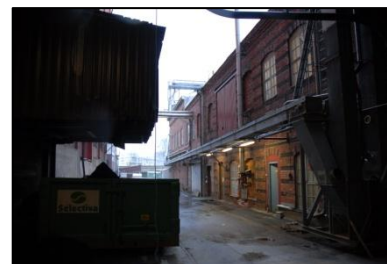
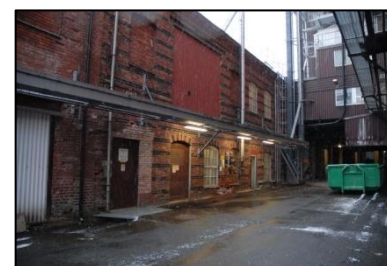
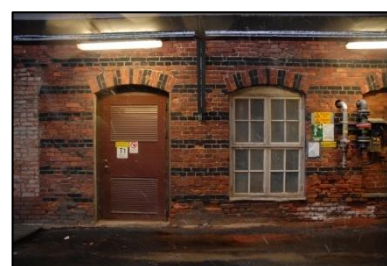
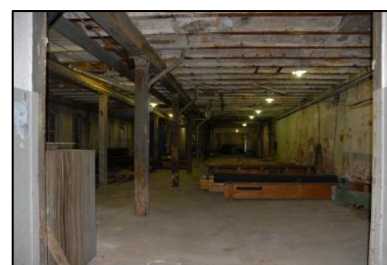
## 4.2. BYGGNAD 2

**Byggnadsbeskrivning:** Tegelbyggnad uppförd som en del av den nya cellulosafabriken. Uppförd i med bärande tegelmurverk där Fasaderna är dekorerade med band av svartat tegel samt gördelgesims och takfot med sågskift. Byggnaden är i två plan och ansluter mot byggnad 1 i norr, öst och söder.

**Byggnadshistorik:** Uppförd som en del av den nya cellulosafabriken ca 1880, förlängd under 1880-talet med samma fasadutförande. Natroncellulosafabriken byggdes ut tom 1896 men stängdes redan 1903. Efter detta förändrades byggnadskomplexet avsevärt och byggnad 2 byggdes till mot norr med tre fönsteraxlar. Övriga delar av den gamla natroncellulosafabriken revs och byggnad 1 uppfördes.

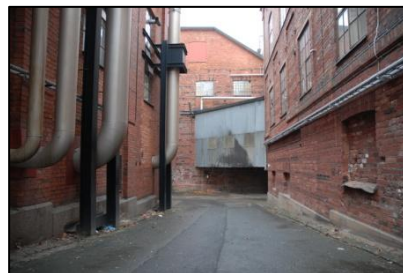
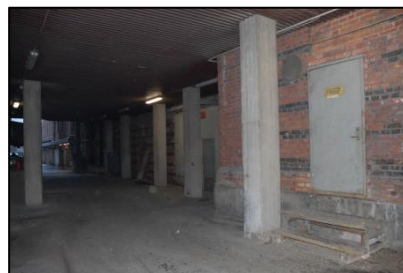
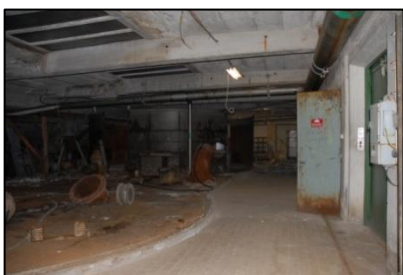
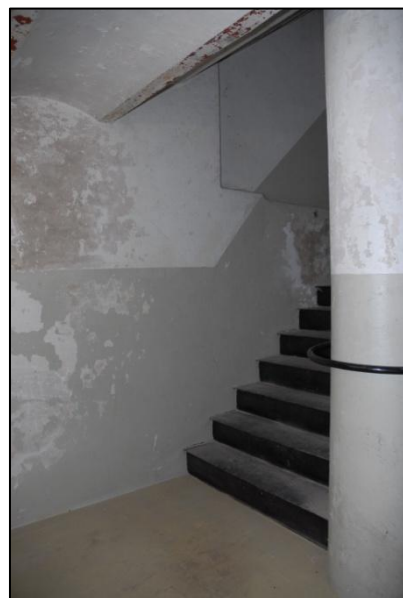
### 4.3. BYGGNAD 11A

**Byggnadsbeskrivning:** Trevånings tegelbyggnad som idag endast har fasad mot väster. Uppförd med rött slaget fasadtegel med dekorationsskift av svärtat tegel. Byggnaden har efter ombyggnationer på 1940-talet ett mansardtak med mycket flacka övre mansarder. Centralt på taket finns en taklanternin.

**Byggnadshistorik:** Byggnaden uppfördes under 1880-talet tillsammans med flera andra byggnader och ersatte den första generationen fabriksbyggnader i trä. Byggnaden byggdes tillsammans med byggnad 12A och B i söder. Dessa byggnader var då i ett plan och hade takfall med taklanterniner. Byggnad 11A var betydligt högre och hade väl artikulerade tegelfasader med fönster åt alla väderstreck. Byggnaden hade dekorativa gavelrösten mot öst och väst. Öster om byggnaden byggdes byggnad 11B till år 1894. Byggnad 12A, B och C har förändrats och höjts vilket idag döljer den södra fasaden på Valsbotten. Under 1940-talet byggdes takfall och delvis bjälklag om i byggnaden och gränden mellan byggnad 11A och byggnaderna i norr byggdes igen.

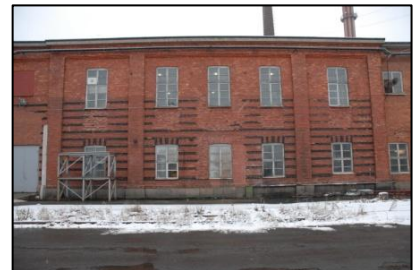
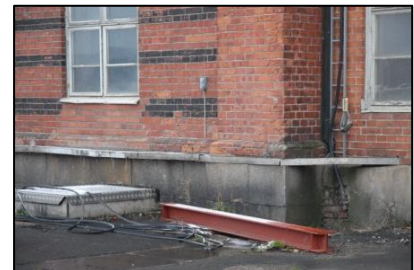
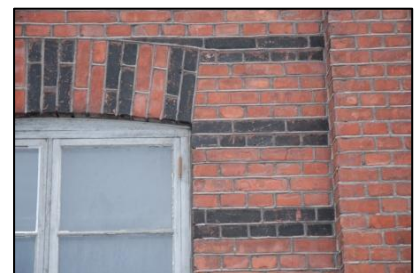
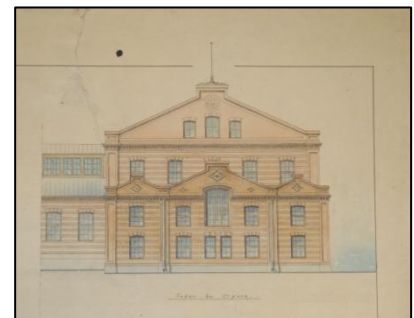
## 4.4. BYGGNAD 11B

**Byggnadsbeskrivning:** Fabriksbyggnad i tegel på sockel av finhuggen, kvaderindelat granit. Stod då med tre fria sidor och fönster på dessa. Idag sammanbyggd med fabriksbyggnader i söder och norr.

**Byggnadshistorik:** Uppförd år 1894 som en förlängning av byggnad 11A, valsbotten, från 1880-talet. Söder om byggnaden byggdes en ny kraftstation 1905 och norr om byggnaden byggdes på 1940-talet gränden igen som tidigare delad byggnad 11 från byggnaderna i norr. Under 1940-talet ändrades fasaden och takfallet och i och med detta även bjälklagen.

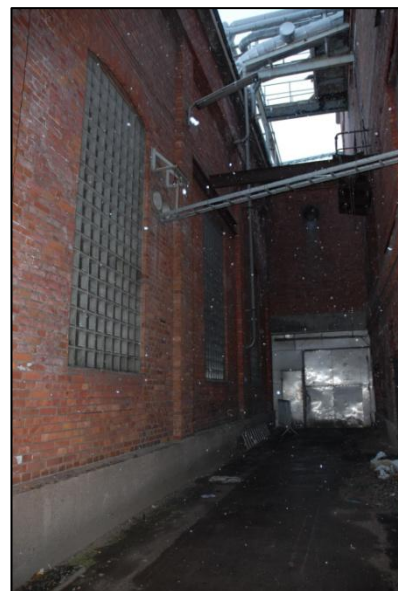
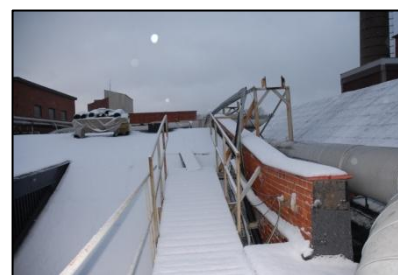
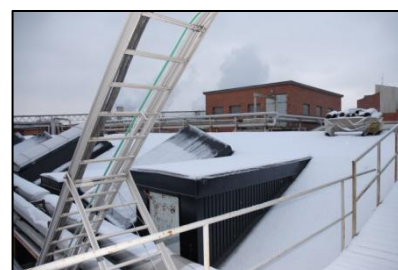
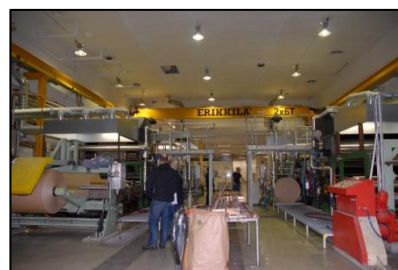
## 4.5. BYGGNAD 12A

**Byggnadsbeskrivning:** Tegelbyggnad i två plan med sadeltak.

Byggnaden ansluter med ett murat gavelröste mot norr till byggnad 11A. På övriga sidor möter byggnaden 12B och 12C.

**Byggnadshistorik:** Byggnaden är förmodligen i stort från 1930-talet. Eventuellt kan delar av murverket vara återanvänt från den byggnad som stod på platsen tidigare och som var uppförd under 1880-talet. Bjälklagen är av betong i hela byggnaden.

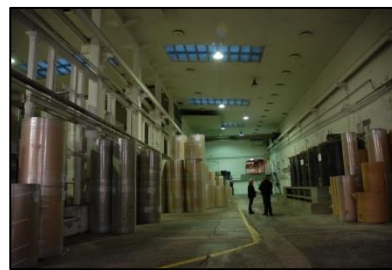
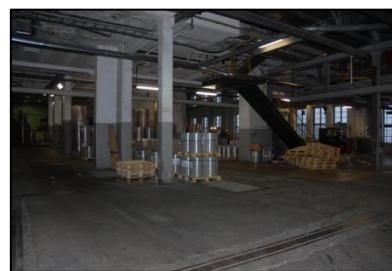
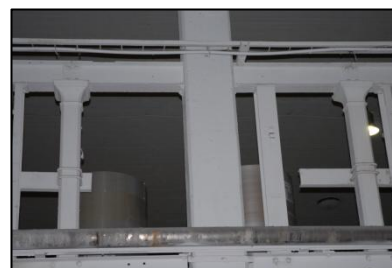
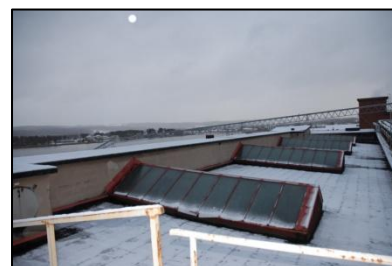
## 4.6. BYGGNAD 12B

**Övriga detaljer:** I byggnaden finns bevarade detaljer från tidigare produktionsbyggnad på platsen. I byggnadens mitt står en trolig äldre traversbana med gjutjärnsstolpar från det sena 1800-talet.

**Byggnadsbeskrivning:** Takkonstruktion i betong buret av betongstolpverk. Yttre väggar ansluter till byggnad 12A från 1930-tal i väster och i öster en ursprunglig vägg från 1880-talet mot byggnad 12C.

**Byggnadshistorik:** Byggnaden är uppförd som en flack takkonstruktion på bärverk av betong. Bärande väggar delas med byggnad 12A och C. Konstruktionen är uppförd under 1940-talet.

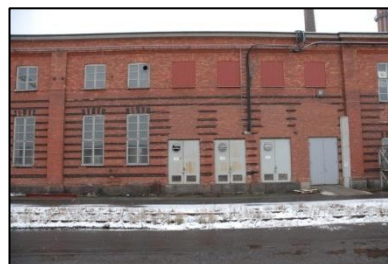
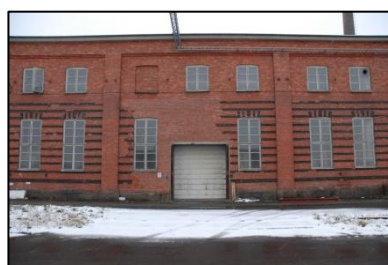
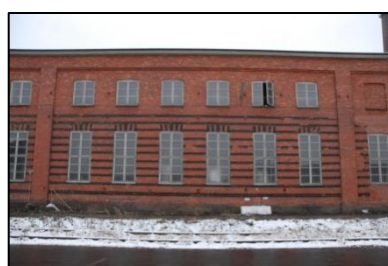
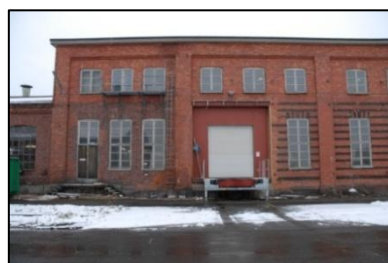
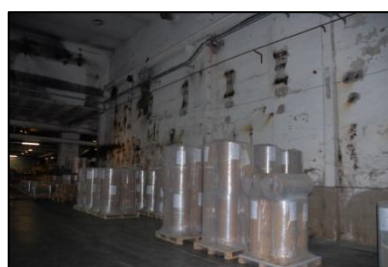
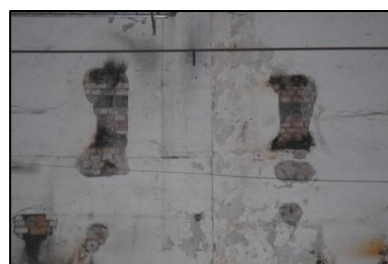
## 4.7. BYGGNAD 12C

**Övriga detaljer:** Bevarade detaljer från den gamla kraftstationen finns idag i olje- och motorförrådet. Golvet är lagt med viktoriaiplattor och delar av väggarna är panelklädda.

**Byggnadsbeskrivning:** Smal tegelbyggnad i vad som ser ut som två plan men som interiört endast har ett plan. Fasaden är ombyggd, höjd och har fått en enhetlig takfot med gjuten takfot i betong. Flackt pulpettak som lutar åt öster. Byggnadens östra vägg är det bevarade murverket från 1880-talets produktionsbyggnad. Detta kan ses på murverket i lokalen genom det svärtade teglet. Nuvarande olje- och motorförråd är den första delen av byggnaden som byggdes till byggnad 11B och 12B ca 1905. Denna del uppfördes som kraftstation och byggdes in redan efter ca 5 år. I denna lokal finns golv med viktoriaiplattor och delar av vägghälsan bevarad.

**Byggnadshistorik:** Den äldsta delen är det nuvarande olje- och motorförrådet som byggdes 1905 som kraftstation. Under tiden runt 1910 byggdes resterande byggnadskropp runt kraftstationen. Detta gjordes i två omgångar där den första omgången innefattade 15 fönsteraxlar och andra 3 st. Fasadens sista tre fönsteraxlar byggdes till genom byggnad 12D. På 1940-talet byggdes fasaden om, höjdes och fick nuvarande pulpettak och takfot.

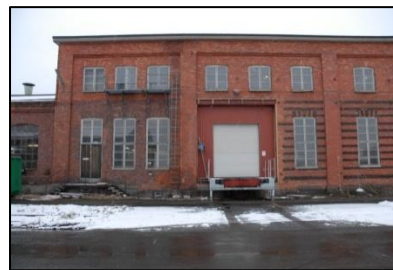
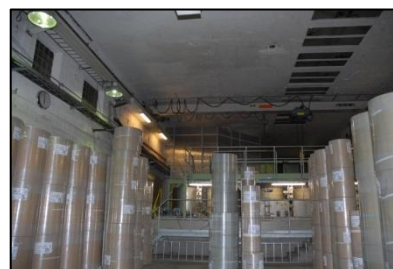
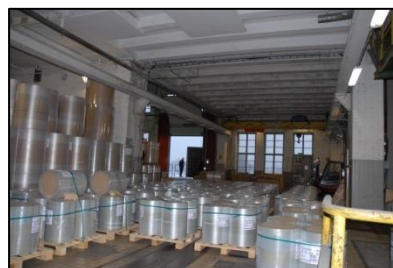
## 4.8. BYGGNAD 12D

**Byggnadsbeskrivning:** Tegel och betongbyggnad i stora delar uppförd under 1940-talet. Delar av byggnaden härrör från 1880-talet.

**Byggnadshistorik:** Den norra delen uppfördes under 1880-talet som den södra byggnadsdelen av den nya fabriksbyggnaden. Bygganden fick en artikulerad tegelfasad och ett tak med markerade kvadratiska hörntorn. Denna ursprungliga byggnad byggdes till i öster under det tidiga 1900-talet. Under 1940-talet revs stora delar av byggnaden och nya delar byggdes. Detta så att byggnaden idag möter byggnad 19 och 20 i söder samt ingår i den enhetliga östra fasaden. Även taken har byggts om avsevärt men delar av den äldsta, något högre byggnaden, kan fortfarande skönjas.

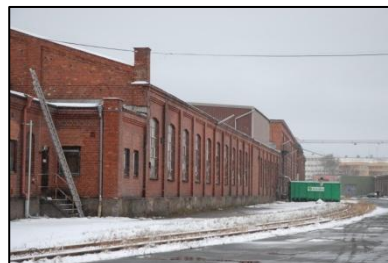
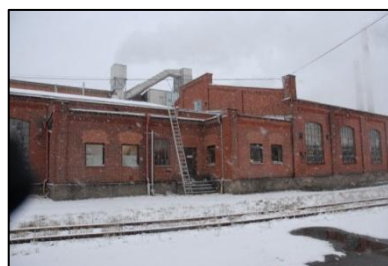
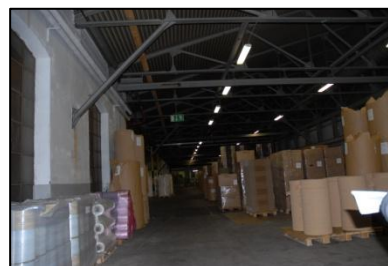
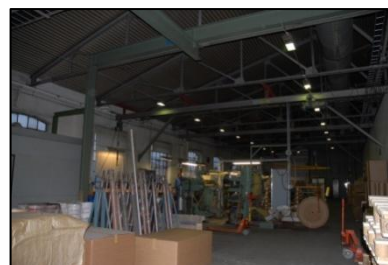
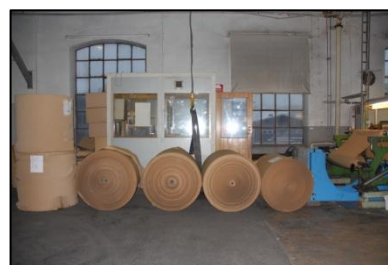
**Byggnadsbeskrivning:** Tegelbyggnad i ett plan uppförd som sal för efterbearbetning av papper. Tegelmurverk med rött slaget fasadtegel murat i kryssförband och fogat med åsfog. Fasaderna har inte några dekorativa band som de äldre byggnaderna utan har enhetligt rött tegel. Fasaden är indelad med lisener och gesimser i fält. Takfoten är utkragande i flera språng. Byggnaden har ursprungliga gjutjärnsfönster med 18 glas och öppningsbara ventilationsrutor centralt i bågarna. En tidigare port på den östra fasaden har murats igen och den nordvästra delen av byggnaden har öppnats upp mot väster för att utöka ytan på papperssalen. Murverket är ersatt av stålstolpar samt betongstolpar.

**Byggnadshistorik:** Byggnaden är uppförd under det sena 1910-talet eller det tidiga 1920-talet som byggnad för efterbearbetning. Byggnaden blev tillbyggd åt söder ca 1930 med byggnad 32. Under 1950- 60-talet utökades papperssalen mot väster genom att gränden mot byggnad 20 byggdes över.

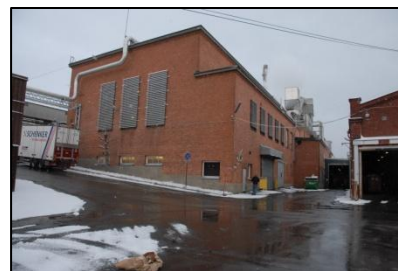
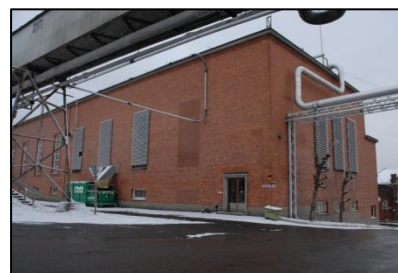
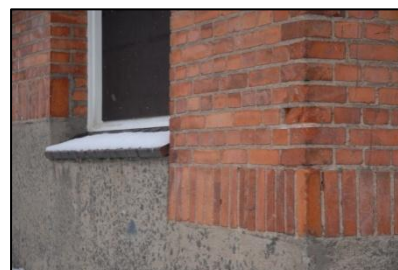
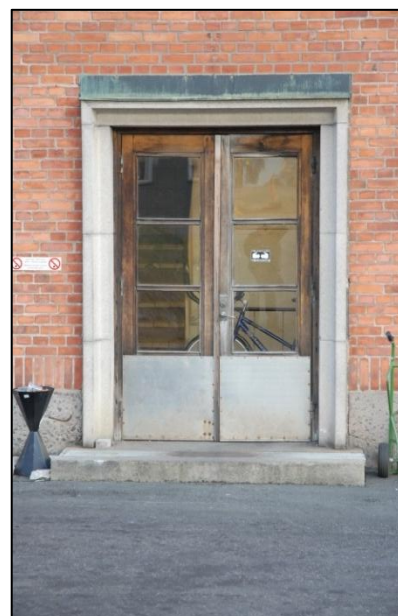
## 4.10. BYGGNAD 20

**Övriga detaljer:** Ett 1940-talshus med för tiden aktuell arkitektur men med utförande och materialval som ansluter till brukets äldre tegelbebyggelse. Alla plåtarbeten i koppar.

**Byggnadsbeskrivning:** Betongkonstruktion med fasader klädda med tegel. Flackt sadeltak med papptäckning. Vertikala fönsterband med överhängda sexlufts-fönster. Trapphusentré med glasad dubbeldörr och omfattning av krysshamrad granit.

**Byggnadshistorik:** Byggt ca 1948 på ritningar från AB Armerad betong som ny fabrikslokal. Byggnaden är endast lite förändrad genom upptagning av port på västfasaden samt igensättning av fönster i sydvästra hörnet.

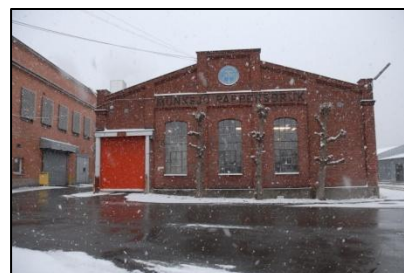
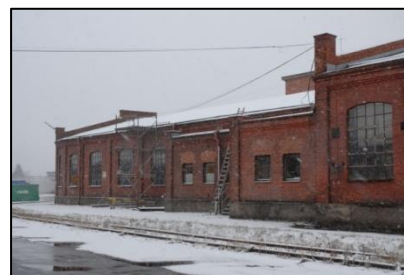
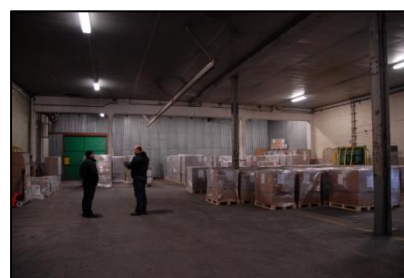
## 4.11. BYGGNAD 32

**Byggnadsbeskrivning:** Tegelbyggnad med fasader i rött slaget fasadtegel och papptäckt sadeltak. Dekorativt utformat gavelröste med tinnar, logo samt text åt söder. Möter byggnad 19 i norr.

**Byggnadshistorik:** Uppförd 1930 som förlängning på byggnad 19. Förutom upptagning av port samt igenläggning av fönster relativt oförändrad.

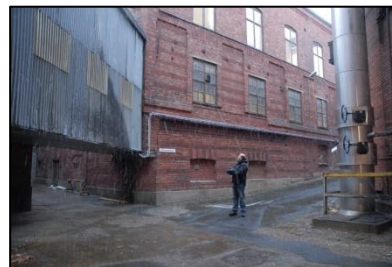
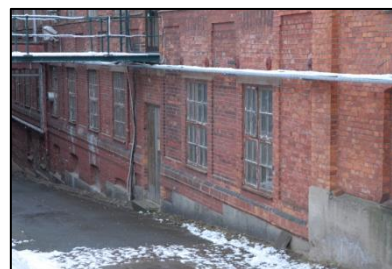
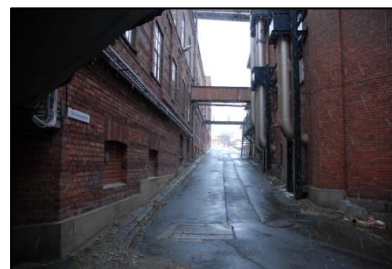
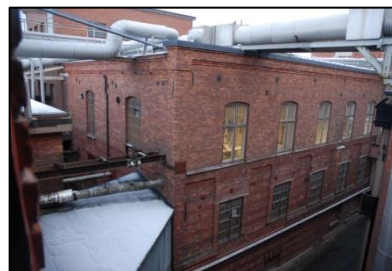
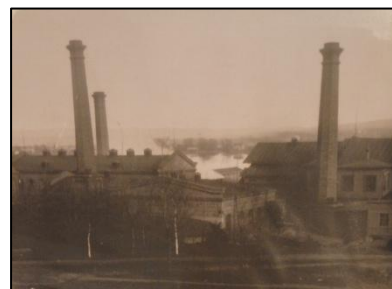
## 4.12. BYGGNAD 6

**Övriga detaljer:** Fönstersättningen i de undre våningarna är ändrade vid ombyggnation av bjälklag. Bjälklagen är låsta i yttervägg med genomgående ankarslut.

**Byggnadsbeskrivning:** Tegelryggnad i två våningar samt källare i suterräng. Byggnad i tegel med fasader i rött slaget fasadtegel med band av svärtat tegel och mönstermurningar. Fasaderna är artikulerade med lisener och gesimser.

**Byggnadshistorik:** De undre delarna av byggnaden är uppförd på 1880-talet och sedan påbyggd på det tidiga 1900-talet med en våning. I samband med påbyggnation ändrades bjälklagshöjder och därmed även fönstersättning i de äldre våningarna. Byggnaden byggdes som kraftkokeri och nyttjas idag inom produktion samt kontor.

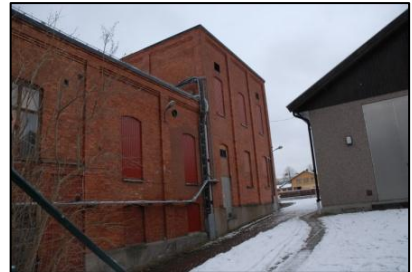
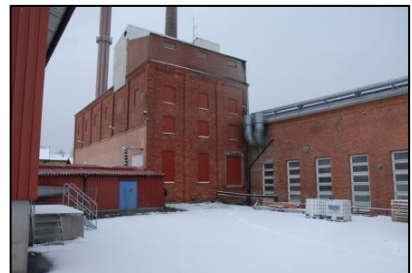
## 4.13. BYGGNAD 120 OCH 121

**Byggnadsbeskrivning:** Tegelbyggnad i två våningar med fasader indelade genom lisener och gesimser. Något utkragande flersprångig takfot .

**Byggnadshistorik:** Uppförd i samband med den idag rivna sulfitfabriken 1938. Relativt oförändrad exteriört.

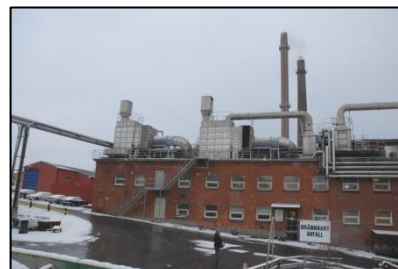
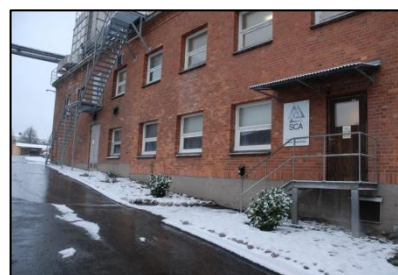
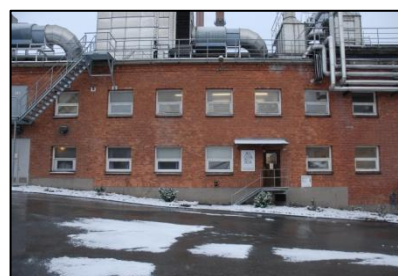
## 4.14. BYGGNAD 7

**Byggnadsbeskrivning:** Produktionsbyggnad i betong med rött fasadtegel i kryssförband. Uppförd under 1950-talet i en arkitektur som ansluter till byggnad 20 från ca 1948. Fasaderna avslutas med en något utkragande takfot gjuten i betong. Taken är mycket flacka sadel- och pulpettak med papptäckning.

**Byggnadshistorik:** Uppförd under 1950-talet som byggnad för pappersmaskin 3 och 4. Ersatte flera byggnader på platsen uppförda under det sena 1800 och tidiga 1900-talet.

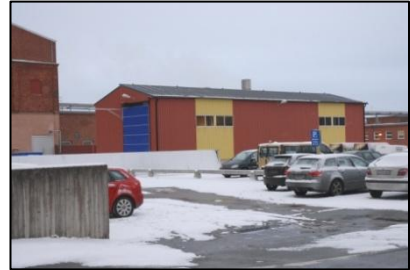
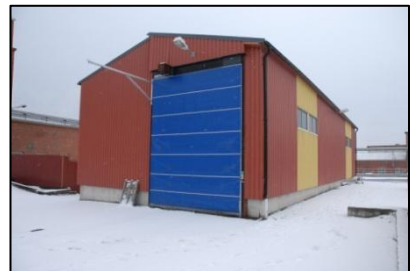
## 4.15. BYGGNAD 23

**Byggnadsbeskrivning:** Mottagningshus för pappersmassa i bulk.

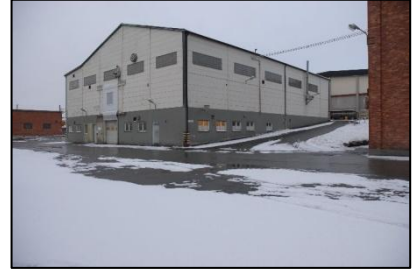
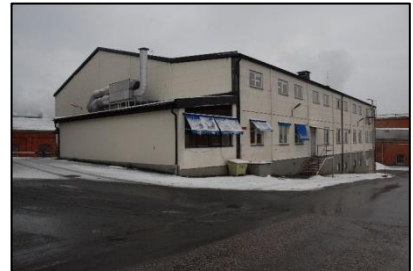
## 4.16. BYGGNAD 21

**Byggnadsbeskrivning:** Förråds- och verkstadsbyggnad uppförd i prefabricerade betongelement. Byggnaden har flacka sadeltak täckta med papp och tvålufts träfönster samt betongglas.

**Byggnadshistorik:** Uppförd under sent 1960-talet.

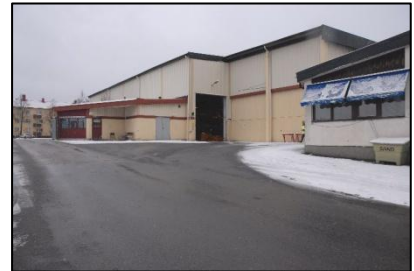
## 4.17. BYGGNAD 53 OCH 42

**Byggnadsbeskrivning:** Byggnad uppförd under 1970-80-talet. Uppförd i prefabricerade betongelement

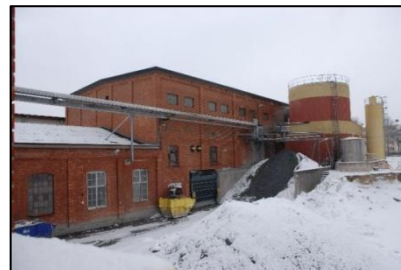
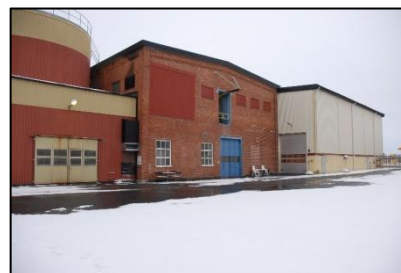
**Byggnadsbeskrivning:** Tegelbyggnad i två våningar med fasader av rött fasadtegel murat i kryssförband och fogat med åsfog i de äldre delarna och släta fogar i de påbyggda delarna. Fasaderna är indelade med lisener och gesimser med utkragande takfot. Byggnaderna har flacka papptäckta sadeltak. Norr om byggnaden är en silobyggnad i plåt uppförd.

**Byggnadshistorik:** Fösta våningen av byggnaden är uppförd ca 1930 och sedan påbyggd under det sena 1950-talet. Silobyggnadens byggnadsår är okänt.

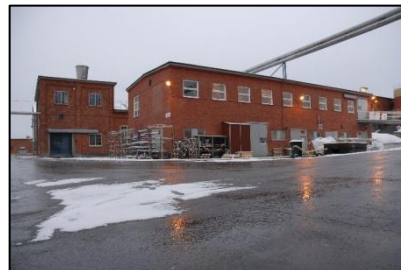
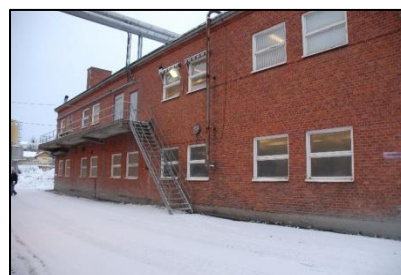
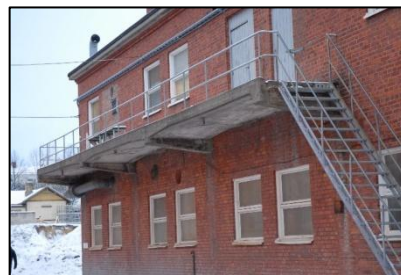
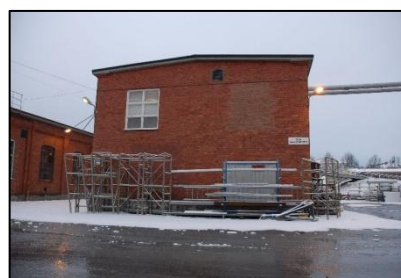
## 4.20. BYGGNAD 47

**Övriga detaljer:** Södra sidan av byggnaden har en stor gjuten betongbalkong i anslutning till byggnadens övre våning.

**Byggnadsbeskrivning:** Tvåvånings verkstadsbyggnad i rött fasadtegel med flackt papptäckt sadeltak. Byggnaden har främst tvålufts överhängda fönster och skjutportar mot norr. Södra fasaden har en gjuten betongbalkong i anslutning till andra våningen.

**Byggnadshistorik:** Uppförd som valssliperi och elverkstad på slutet av 1950-talet.
