# MUNKSJÖ PAPPERSBRUK

Pappersbruksområdet, Jönköping

Byggnadsinventering

2010-02-03

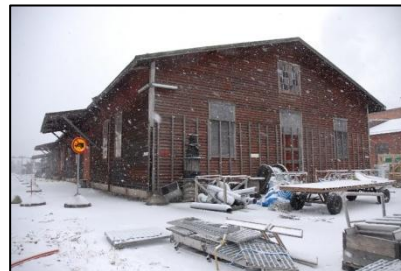
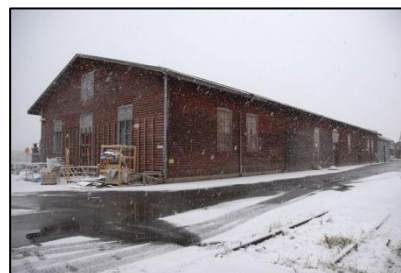
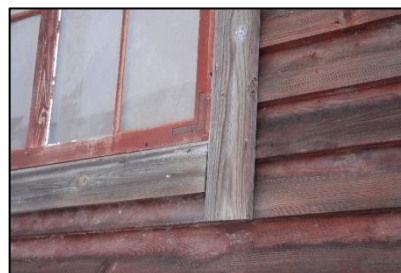
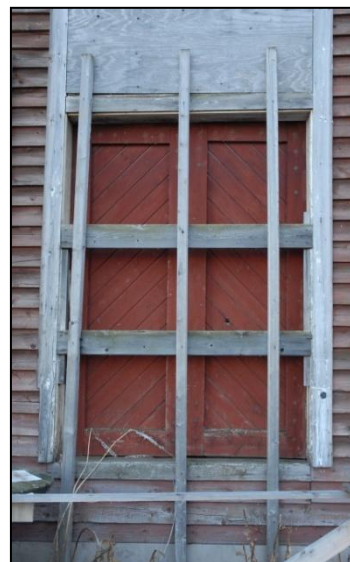
## 4.23. BYGGNAD 24A

**Grund/Sockel:** Betongplintar

**Stomme:** Timmer

**Fasad:** Panel på förvandring avfärgad med Falu rödfärg.

**Fönster:** Stora träfönster med spröjsar och 20 glas. Ej öppningsbara bågar. Enkla vitmålade fönsteromfattningar.

**Dörrar:** Original fyllnadsdörr med snedställd panel i fyllningarna finns bevarad på den norra fasaden. Byggnadens långsidor har utanpåliggande skjutportar med liggande panel.

**Tak:** Flackt sadeltak belagt med papp. Vindskivor i trä.

**Övriga detaljer:** Byggnaden har bevarade skärmtak mot Munksjökajen. Skärmtak fanns tidigare även mot järnvägen.

**Byggnadsbeskrivning:** Magasin mellan järnväg och kaj uppfört 1920. Byggnaden har fasader med panel i förvandring och höga småspröjsade träfönster. Taket är ett relativt flackt sadeltak med papptäckning. Mot kajen finns skärmtak bevarade över alla portar.

**Byggnadshistorik:** Uppfört på 1920-talet som magasin. Norr om byggnaden byggdes senare en systerbyggnad som brann ner 1977 pga. pyromandåd. Magasinet byggdes med ett långt skärmtak mot järnvägen som idag är borttaget.

**Kulturhistorisk värdering:** Byggnad med högsta kulturhistoriska värde. Byggnad viktig för upplevelsen och förståelsen av bruksområdet. Byggnaden är den äldsta förvaringsbyggnaden i trä på området och ligger strategiskt placerat mellan transportnoderna Vaggerydsbanan och Munksjökajen. Byggnad 24 är relativt väl bevarad med ursprungliga fönster och port i norr.

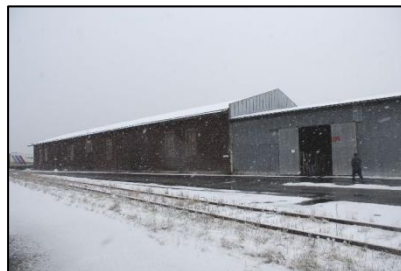
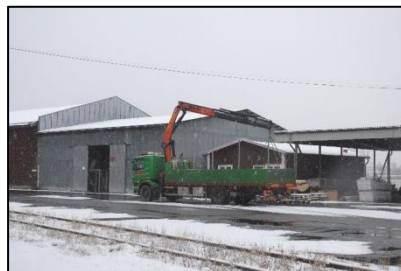
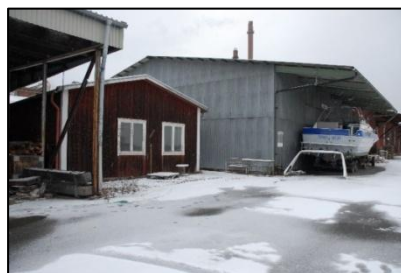
## 4.24. BYGGNAD 24B

**Grund/Sockel:** Betong

**Stomme:** Stålbalk

**Fasad:** Plåt

**Tak:** Plåt

**Byggnadsbeskrivning:** Förvaringsbyggnad av stålbalk klädd med sinuskorrugerad stålplåt.

**Byggnadshistorik:** Förmodligen uppförd under 1960-talet i samband med de liknande byggnaderna på södra delen av området. Byggnaden finns på bilder 1966.

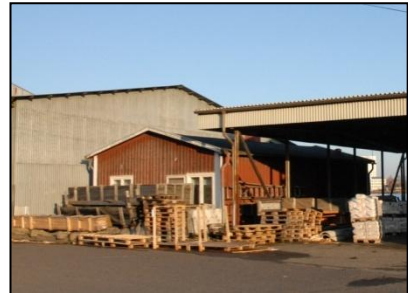
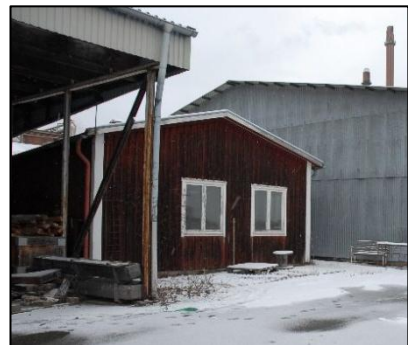
## 4.25. BYGGNAD 29

**Stomme:** Regelvirke

**Fasad:** Lockpanel

**Fönster:** Tvålufts kopplade träfönster

**Tak:** Papp

**Byggnadsbeskrivning:** Mindre barackbyggnad i trä med fasader klädda med lockpanel avfärgade med Falu rödfärg. Flackt sadeltak med papptäckning.

**Byggnadshistorik:** Troligen uppförd under 1960-talet. Byggnaden finns på bilder från 1966.

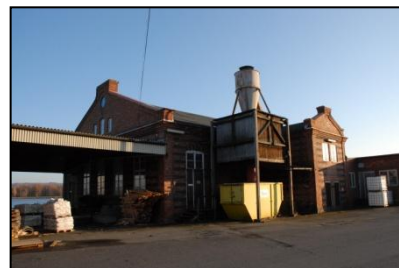
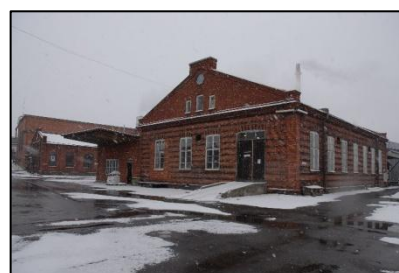
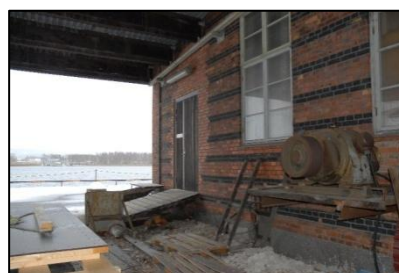
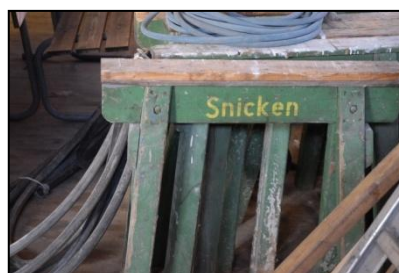
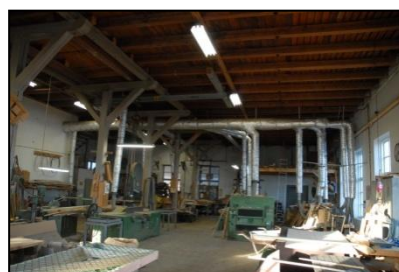
## 4.26. BYGGNAD 30

**Funktion idag:** Snickeri**Grund/Sockel:** Grovt huggen granit**Stomme:** Bärande tegelstomme med bärverk av timmer i lokalen**Fasad:** Rött slaget fasadtegel i kryssförband med dekorativa band i svärtat tegel.**Fönster:** Fyrlufts träfönster med spröjsade bågar.**Dörrar:** Dubbelportar i trä med stående karosseripanel.**Tak:** Sadeltak belagt med papp**Övriga detaljer:** Dekorativa mönstermurningar med svärtat tegel i gesimser och fönstervall mm.

**Byggnadsbeskrivning:** Tegelbyggnad i en våning med dekorerade gavelrösten med tinnar. Huvudbyggnaden ligger nord- sydligt längs kajen och har en mindre byggnadskropp mot väster. Tegelfasaderna är utförda i rött slaget fasadtegel med dekorationsband i svärtat tegel. Fasaderna är artikulerade med lisener och gesimser. Taket är ett sadeltak belagt med papp.

**Byggnadshistorik:** Snickeri byggt ca 1896 och ännu relativt oförändrat. Fönster och dörrar från mitten av 1900-talet.

**Kulturhistorisk värdering:** Byggnad med högsta kulturhistoriska värde. En för området mycket viktig byggnad som är välbevarad. Byggnaden är viktig för både upplevelsen och förståelsen av området. Byggnaden är byggd som snickeri ca 1896 och är så ännu idag. Snickeriet visar väl det sena 1800-talets industriarkitektur med tegelfasader artikulerade med svärtat tegel och gavelrösten med tinnar.

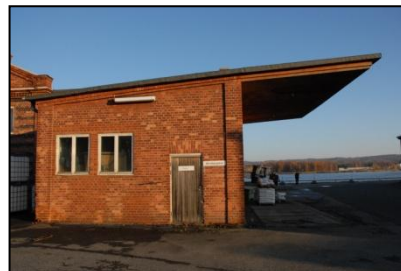
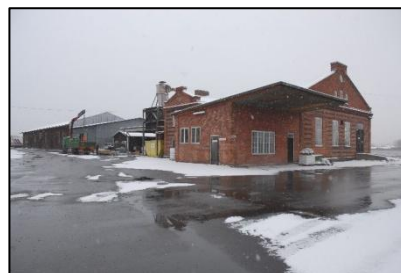
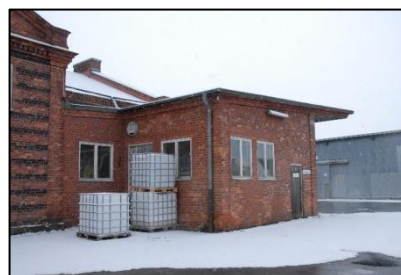
## 4.27. BYGGNAD 31

**Grund/Sockel:** Betong

**Stomme:** Bärande tegelmurverk

**Fasad:** Rött slaget fasadtegel i kryssförband fogat med åsfog.

**Fönster:** Två- och fyrluftsfönster i trä med kopplade bågar. Fönstret mot vågen är småspröjsat och har åtta glas per luft.

**Dörrar:** Trädörr med stående karosseripanel.

**Tak:** Pulpettak förmodligen på takstol av stål balk och täckt med papp.

**Byggnadsbeskrivning:** Mindre tegelbyggnad som är hopbyggd med snickeriets västra fasads södra del.

**Byggnadshistorik:** Uppfört som vågstation under sent 1940-tal alternativt 1950-talet. Används inte idag.

**Kulturhistorisk värdering:** Byggnad med stort kulturhistorisk värde. En för området viktig byggnad som är välbevarad. Vågen är uppförd på mitten av 1900-talet och har haft företrädare på andra platser på området. Byggnaden har en tidstypisk arkitektur som i material och teknik ansluter till övriga tegelbyggnader på området.

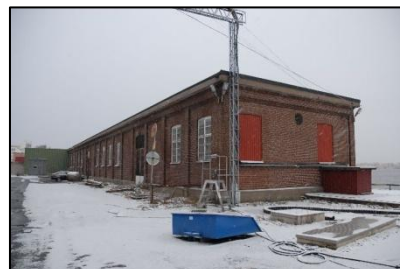
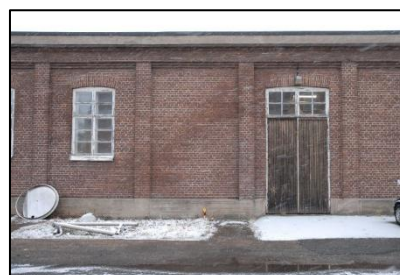
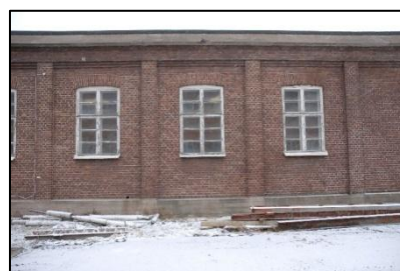
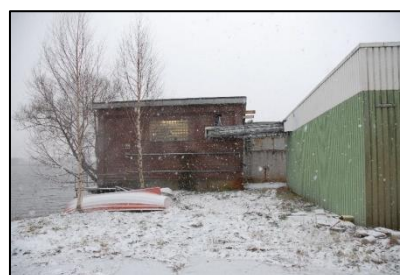
## 4.28. BYGGNAD 107A

**Grund/Sockel:** Gjuten betong

**Stomme:** Gjuten betong

**Fasad:** Brunrött tegel med grov schamott murat i kryssförband med slät fog

**Fönster:** Fyrlufts och tvålufts träfönster med genomgående spröjs.

**Dörrar:** Trädörrar med stående smal panel.

**Tak:** Flackt valmat sadeltak täckt med papp.

**Övriga detaljer:** Takfot i gjuten betong.

**Byggnadsbeskrivning:** Avlång byggnad med fasadtegel uppförd som byggnad för vattenhantering. Ligger med långsidan mot kajen och i direkt anslutning till Munksjökajens norra slut. Byggnadens fasader är murade i kryssförband med ett rödbrunt, grovt, tegel och har släta fogar. Tegelfasaderna är uppdelade i något indragna fasadfält genom lisener och takfotsgesims. Takfoten är gjuten och kragar ut något från fasaderna. Taket är ett flackt valmat sadeltak med papptäckning.

**Byggnadshistorik:** Uppförd under det sena 1940 talet och sedan förlängd åt norr under 1950-talet.

**Kulturhistorisk värdering:** Byggnad med stort kulturhistorisk värde. En för området viktig byggnad som är välbevarad.

Byggnaden är uppförd på 1940-talet och är relativt oförändrad exteriört. Byggnaden har en arkitektur som i utformning och teknik ansluter till övriga tegelbyggnader på området men som har ett tegel som är mörkare och grövre. Byggnaden ligger strategiskt med långsidan mot Munksjön.

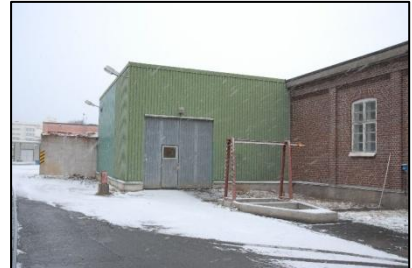
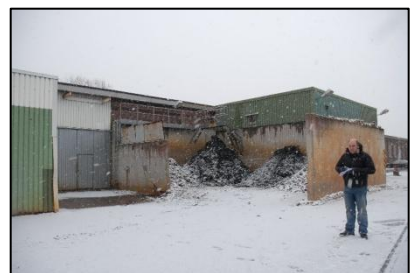
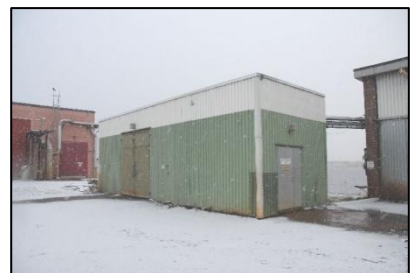
## 4.29. BYGGNAD 107B

**Grund/Sockel:** Betong

**Stomme:** Stålbalk

**Fasad:** Plåt

**Tak:** Plåt

**Byggnadsbeskrivning:** Byggnad av stålbalk med fasader och tak av trapetskorrugerad plåt.

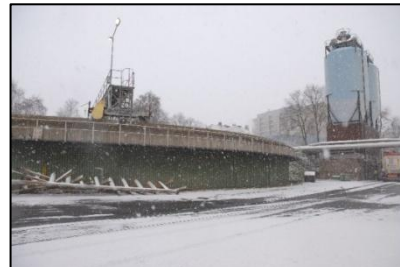
## 4.30. BYGGNAD 72

**Grund/Sockel:** Betong

**Stomme:** Betong

**Fasad:** Betong, trp plåt

**Byggnadsbeskrivning:** Större bassäng för sedimentering av fibrer från fabriken avloppsvatten.

**Byggnadshistorik:** Uppförd när fabriken var avsevärt större och mer vatten krävde rening.
