## Bilaga 1 – Fältbesök

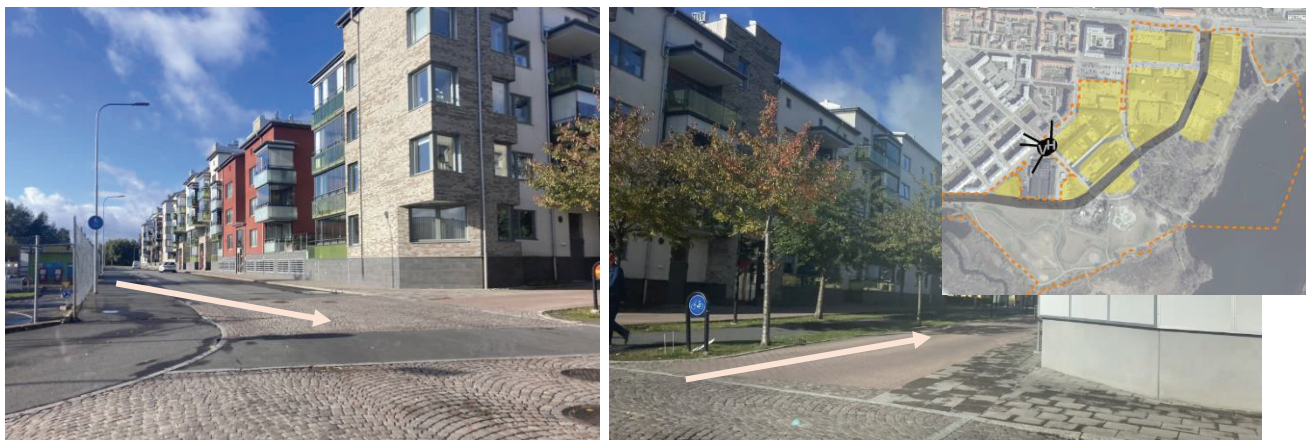
**Figur 1:** Vänster bild visar Stenhuggargatan och höger bild visar grönstråk längst med Västra Holmgatan som slutar vid gränsen för utredningsområdet. Men sträcker sig upp till Kålgårdsgatan.

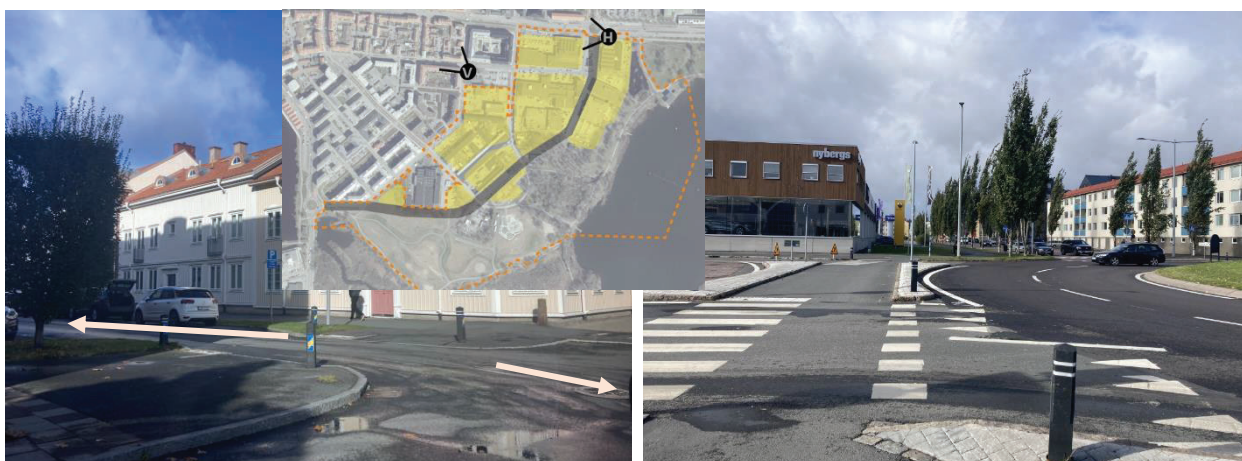
**Figur 2:** Vänster bild visar större lågpunkt i korsning på Kålgårdsgatan. Höger bild visar korsning vid rondellen längs med Odengatan.

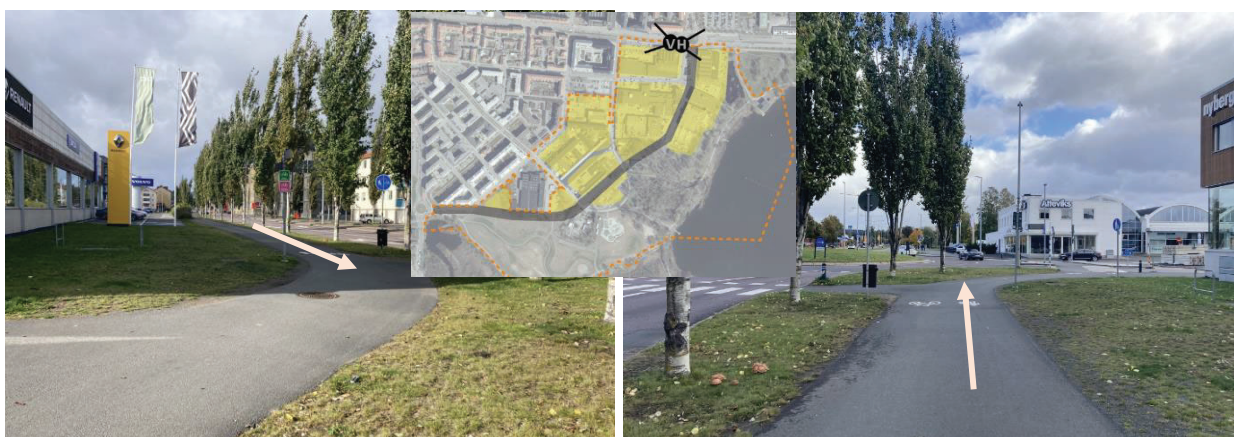
**Figur 3:** Vänster och höger bilder visar vyer vid rondellen längst med Odengatan som idag är en lågpunkt.

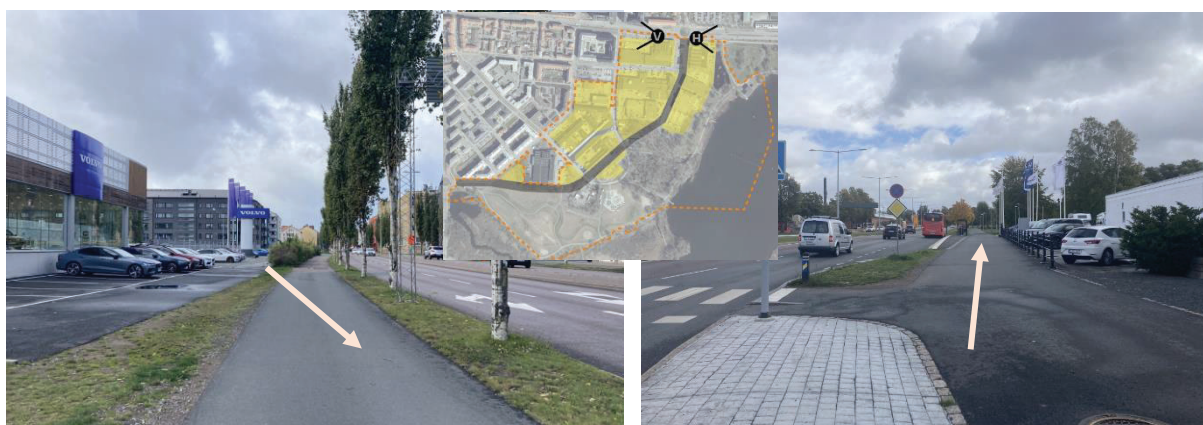
**Figur 4:** Vänster bild visar grönområden parallellt med Odengatan mot rondellen samt utlopp från delar av utredningsområdet vid parkeringen. Höger bild visar mindre grönområde efter rondellen mot Knektaparken.

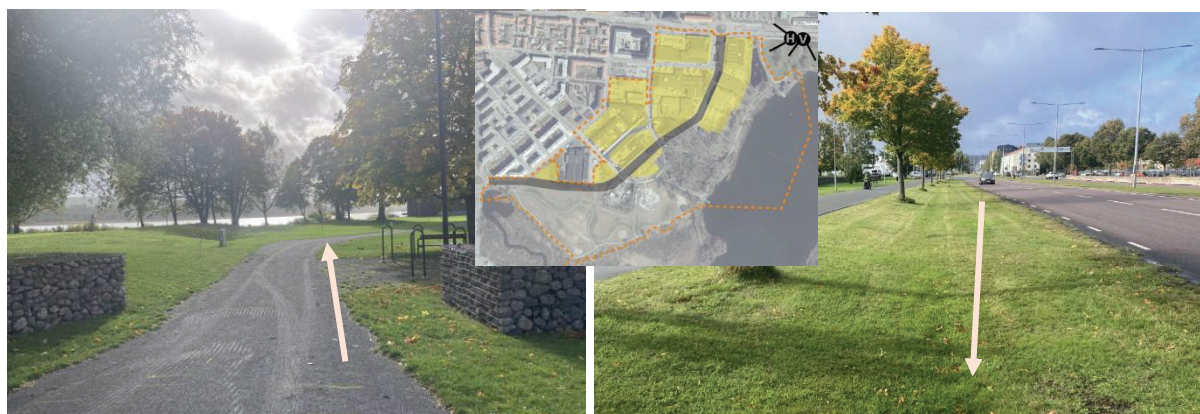
**Figur 5:** Vänster bild visar en av fler ingångar mot Knektaparken. Parken omges av en mur av sten mot Odengatan. Höger bild visar grönområde parallellt med Odengatan norr om Knektaparken.

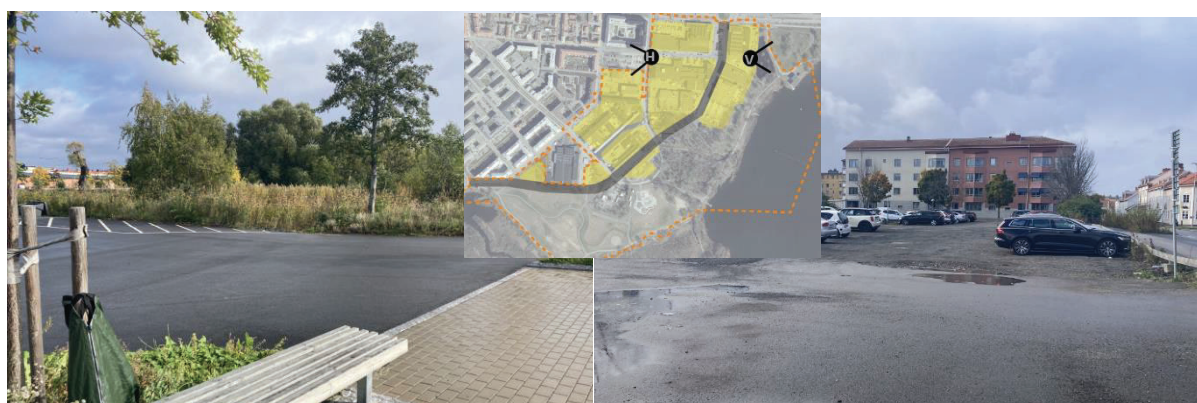
**Figur 6:** Vänster bild visar slutet av Kålgårdsgatan mot dammen i Knektaparken. Höger bild visar parkering längst med Kålgårdsgatan. Parkeringen angränsar till en korsning som är en större lågpunkt för området.

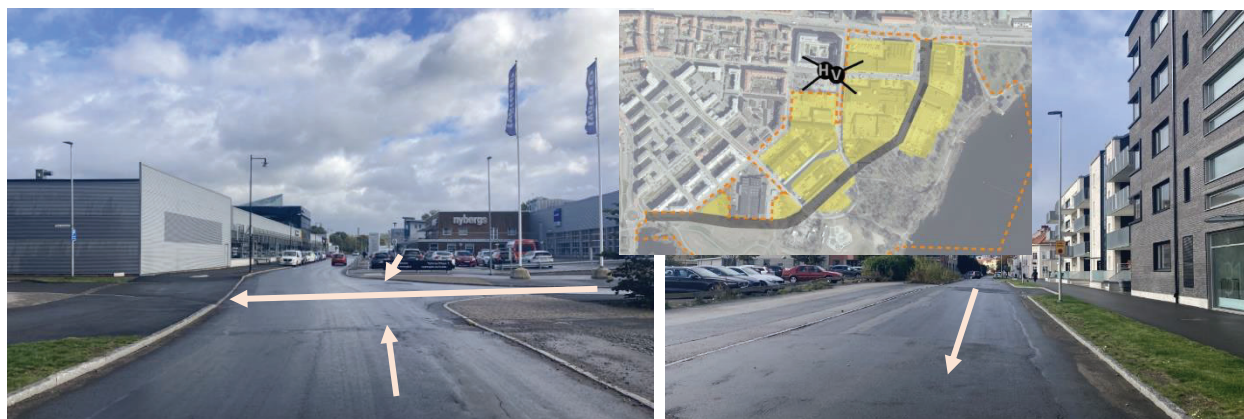
Figur 7: Vänster och höger bild visar olika vyers över korsning på Kålgårdsgatan som är en lågpunkt för stor del av utredningsområdet. Verksamheten Nyberg syns på vänster bild.

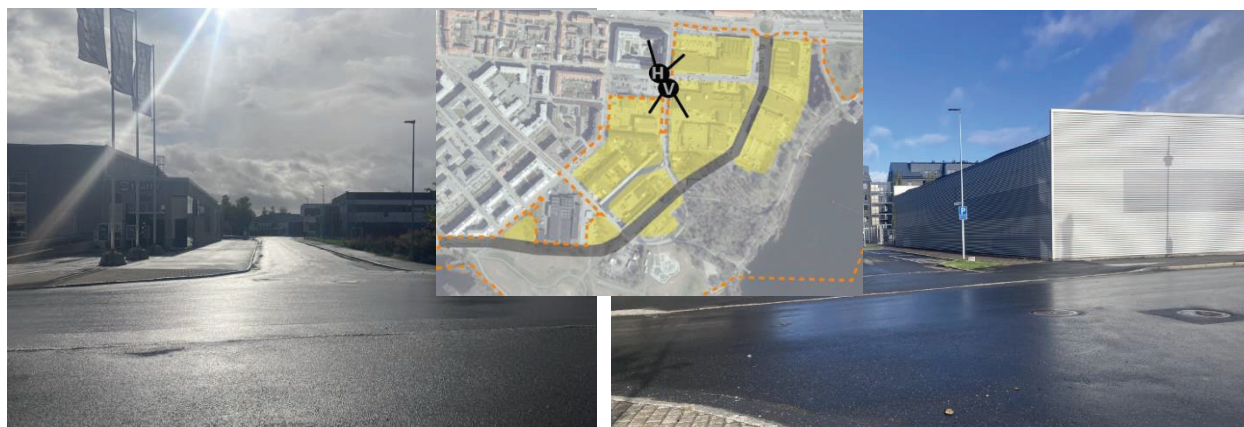
Figur 8: Vänster bild visar Östra Holmgatan från Kålgårdsgatan. Höger bild visar utlopp från utredningsområdet från Kålgårdsgatan mot Odengatan.

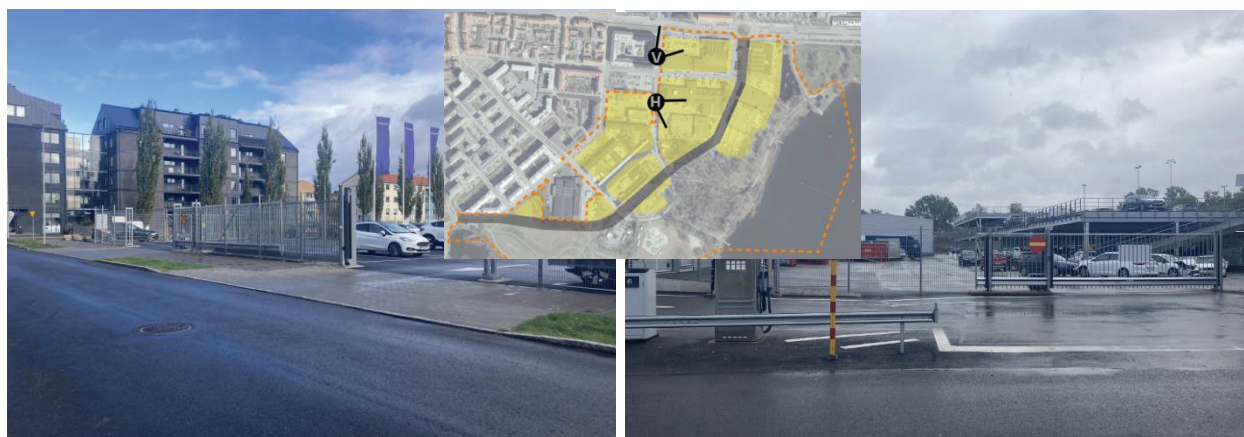
Figur 9: Vänster bild visar parkering från Östra Holmgatan där skyfallsvatten rinner igenom mot Odengatan från delar av utredningsområdet inklusive delar av Kålgårdsgatan.

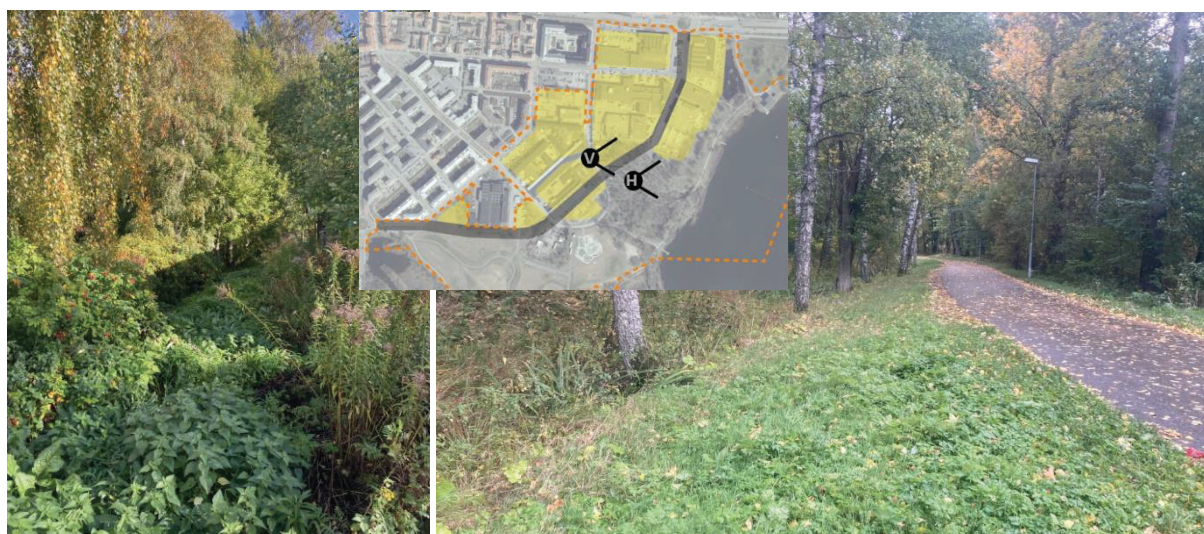
**Figur 10:** Vänster bild visar dike vid början av Östra Holmgatan. Diket börjar norr om en befintlig villa inom utredningsområdet. Höger bild visar samma like nedströms mot recipienten, parallellt med en gångväg.

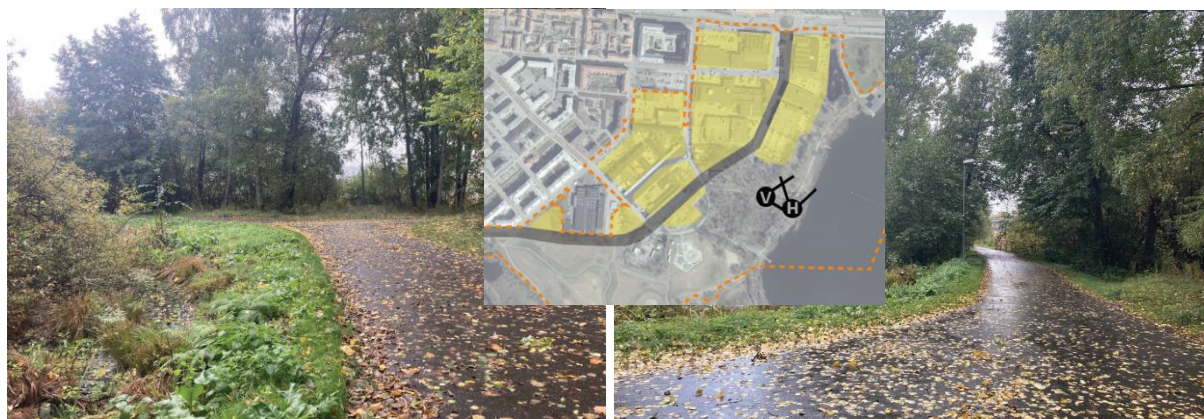
**Figur 11:** Vänster bild visar dikets slut mot recipienten där vattnet ansamlas. Gångvägen fungerar som en barriär där vattnet kan dämma över vid större skyfall. Höger bild visar vattenspiegel med gångväg mot Knektaparken.

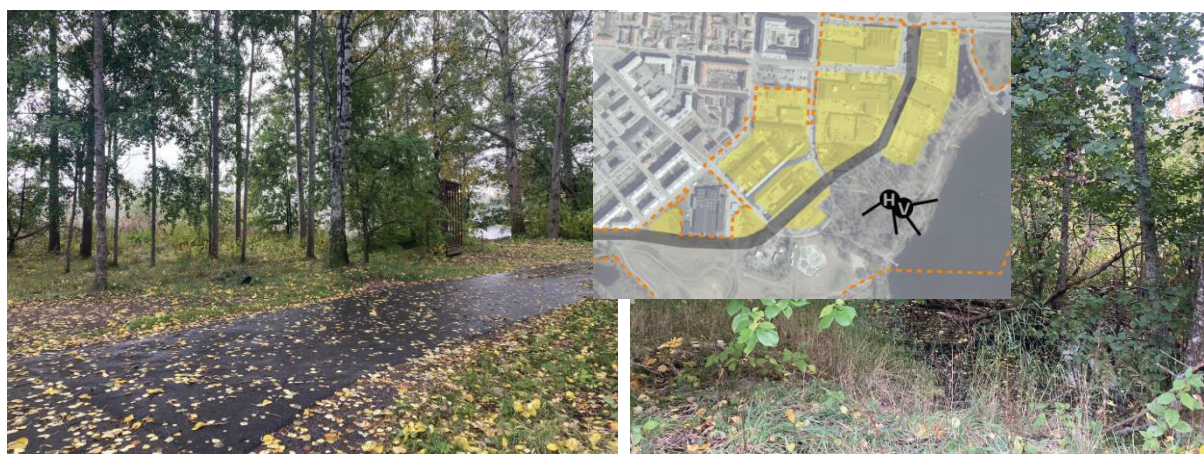
**Figur 12:** Vänster bild visar utlopp mot recipient. Höger bild visar lågpunktsområde i skogsmark.
