# Miljöteknisk undersökning- fas 2

Undersökning av mark och grundvatten. Provtagning av asfalt. Bedömning av fyllnadsmassor. Kontroll av förekomst av radioaktiva byggnadsmaterial

**Nivika Holding AB**

**Överkanten 1, Valplatsen 2 och Valplatsen 3, Jönköping**

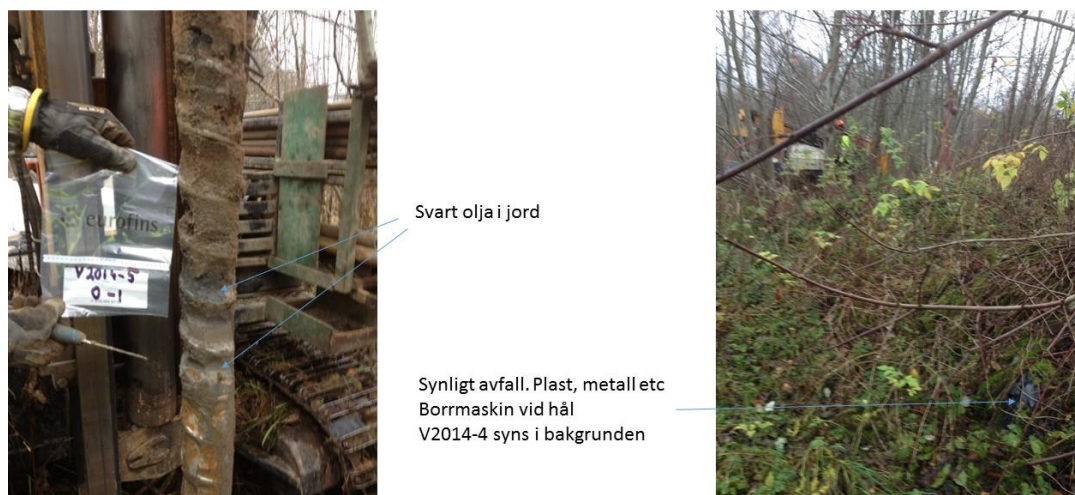
**Figur 2** Rester av olja i marken och avfall på södra sidan av Valplatsen 2.

Synlig olja kunde även ses i V2014-5 mellan markytan och 1 meters djup. Provet är beläget söder om byggnaden på Valplatsen 2 där muntliga uppgifter antytt att spillolja och skrot har dumpats historiskt. Svarta inlagringar i sand kunde ses liksom rester av avfall, se Figur 2.
