# Rapport

Översiktlig miljöteknisk markundersökning Gräshagen  
1:1, Jönköping

**Jönköpings kommun**

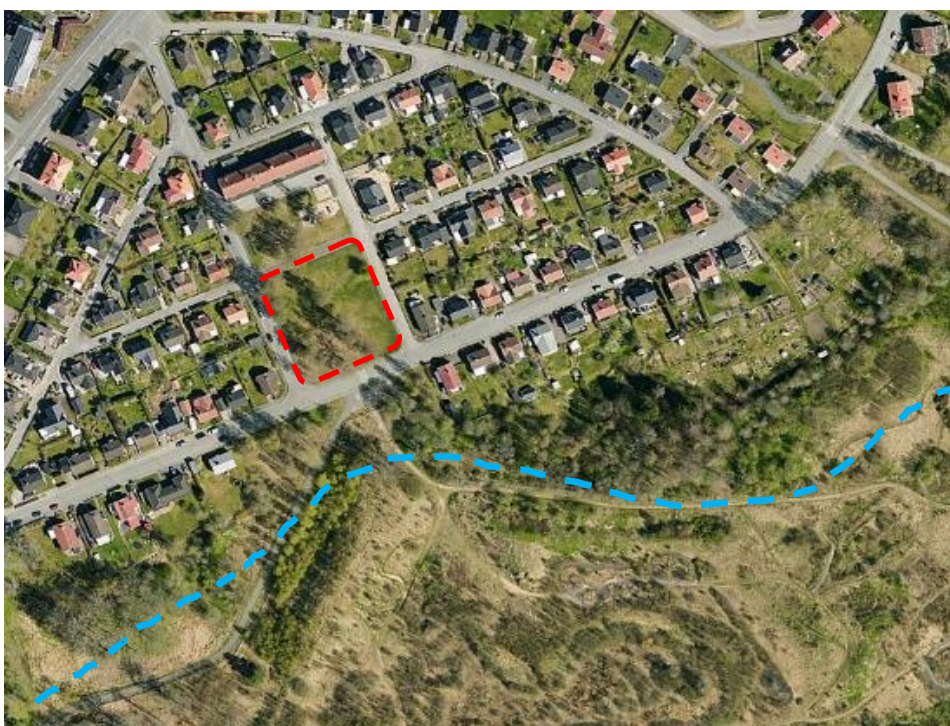
**Figur 1** Översiktskarta med undersökningsområde i rött. F.d. Gräshagsdeponin markerat i blått.<sup>1</sup>

Vatten och Samhällsteknik AB har på uppdrag av tekniska kontoret, Jönköpings kommun utfört en översiktlig miljöteknisk markundersökning på fastigheten Gräshagen 1:1 inom södra delarna av Jönköpings tätort. Undersökningsområdet består av gräsyta och ett fåtal träd. Se **figur 1** nedan.

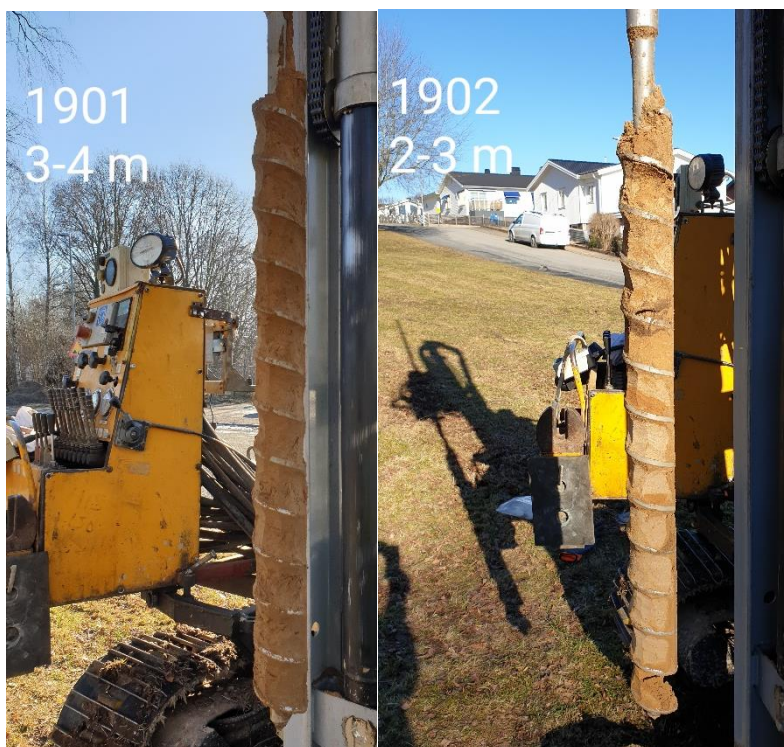
**Figur 2** Exempel på borrhärlor.

I samband med installationen av gasrören uttogs jordprover per halvmeter för eventuell vidare analys i senare skede. Jordproverna sparas i tre månader hos VoS. Utifrån syn och luktntryck i fält har inte några föroreningar kunnat noteras i jordproverna. Jordlagren bestod av mull i översta lagret följt av fin sand som avslutades mot brunaktig silt. Se **figur 2** nedan för exempel på borrhälsar. För fullständiga jordartsprotokoll se **bilaga 1**.

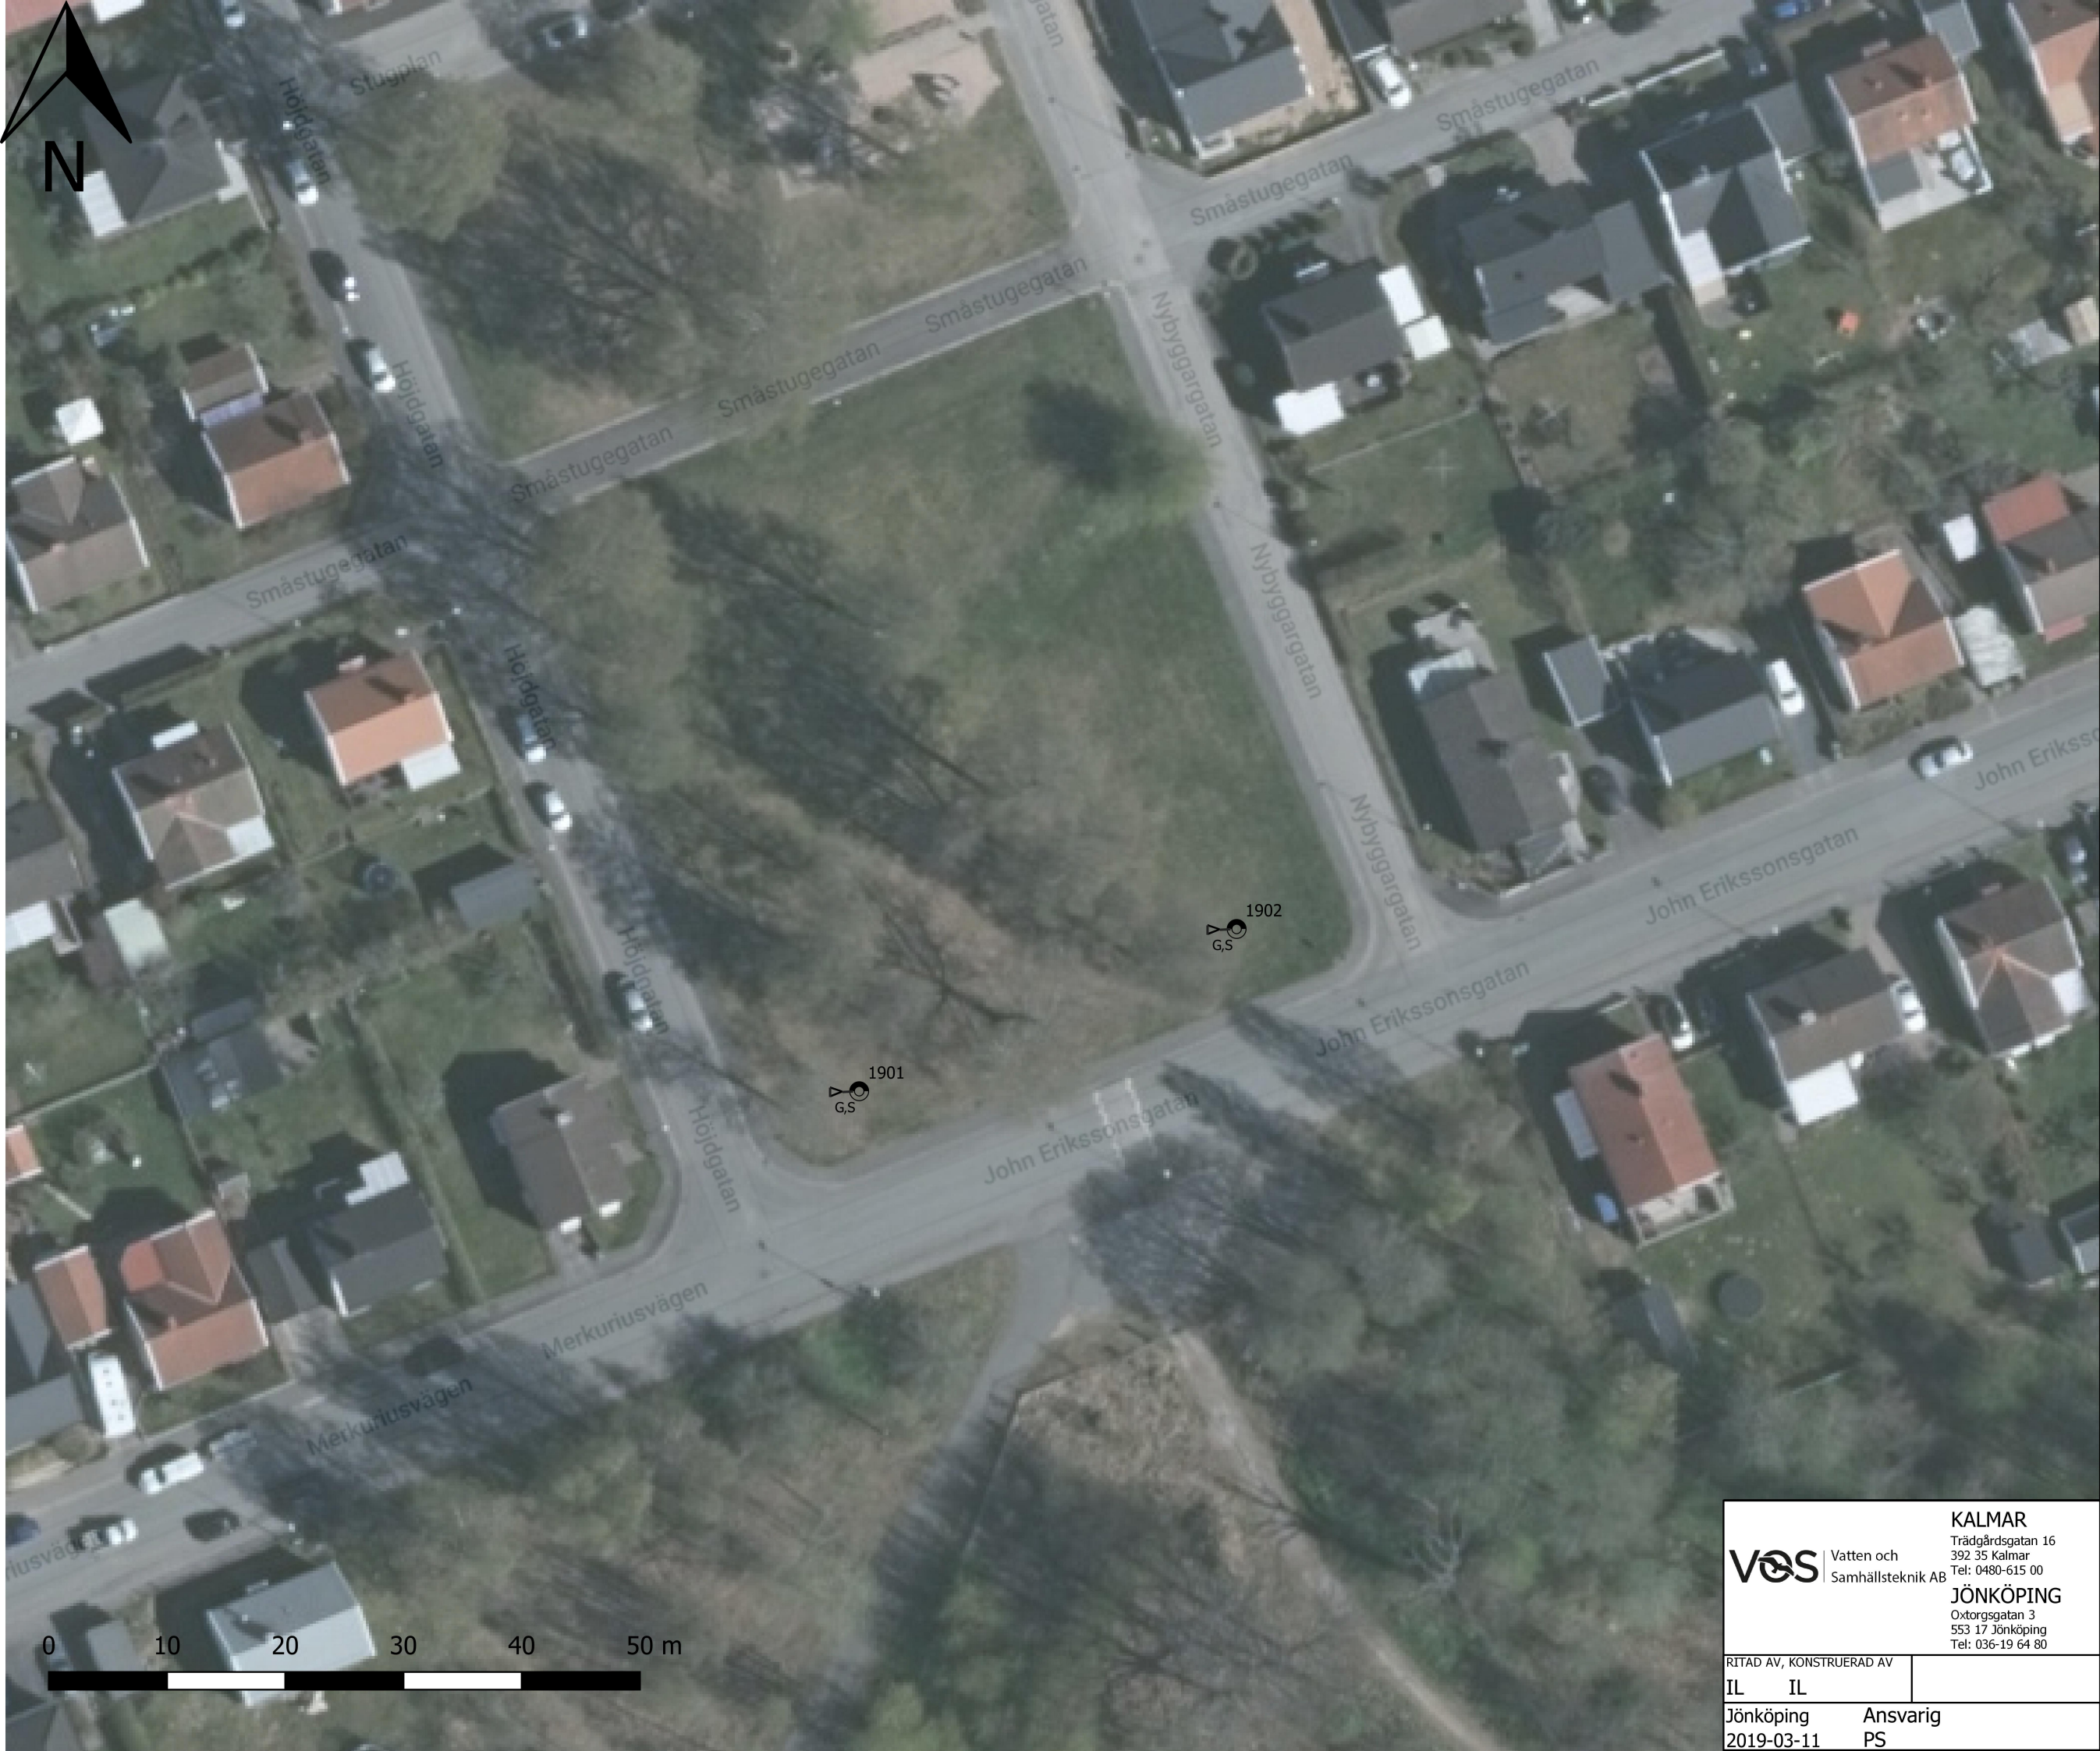
RITNINGSNUMMER  
Plansch 1

För rörens placering se **Plansch 1**.

- G Gas (Porgas)
- S Fast fas (vanligen jord)
- Uppmätt deponigas
