Kulturhistorisk utredning  
**TÄNDSTICKSOMRÅDET, JÖNKÖPING**

RAPPORT  
2014-04-29

**Uppdrag:** 254783, Tändsticksområdet Jönköping

Titel på rapport: Kulturhistorisk utredning. Tändsticksområdet, Jönköping

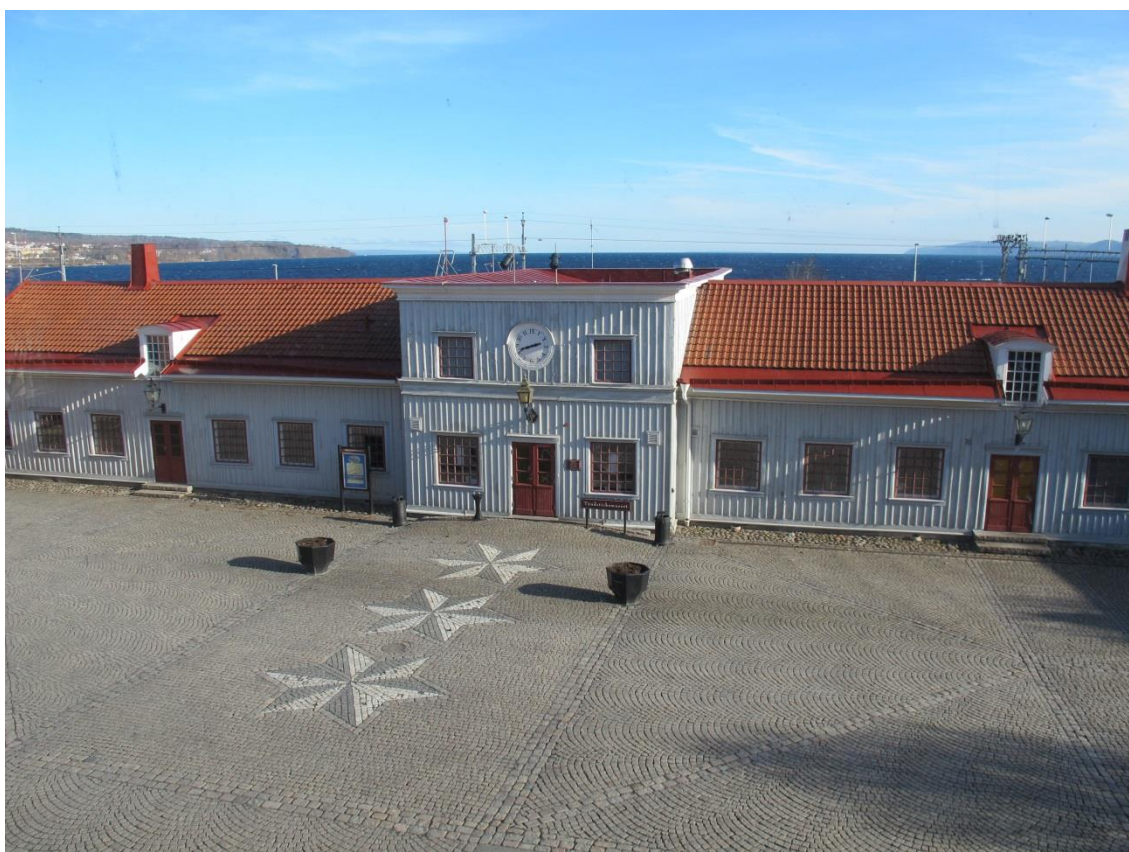
*Den första tändsticksfabriken från 1848, numera Tändsticksmuseet.*

Tändsticksmuseet, den ursprungliga fabriksbyggnaden, har sedan 1986 status som byggnadsminne enligt KML.

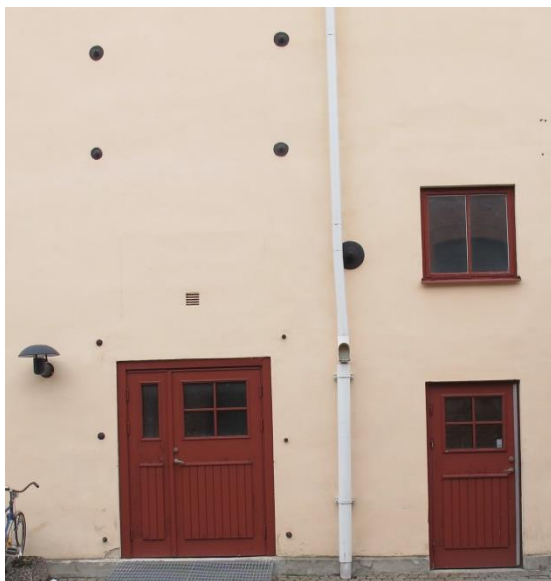
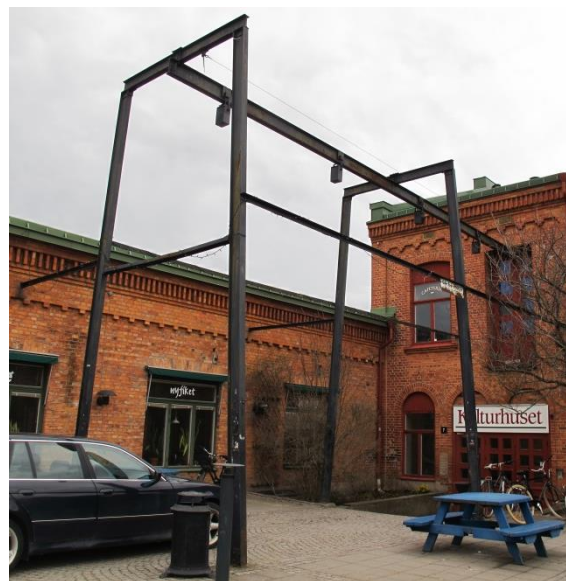
De fåtal industritekniska detaljer som återstår har en viktig pedagogisk uppgift och är viktiga att bevara. Till höger syns en fasad med gjutjärnsfästen för maskiner och till vänster en travers.

Ett fåtal inslag av teknisk utrustning har bevarats i form av traverskran och andra enstaka lyftanordningar och järnbeslag på fasader. Dessa kvarvarande tekniska detaljer är av stor vikt att bevara.

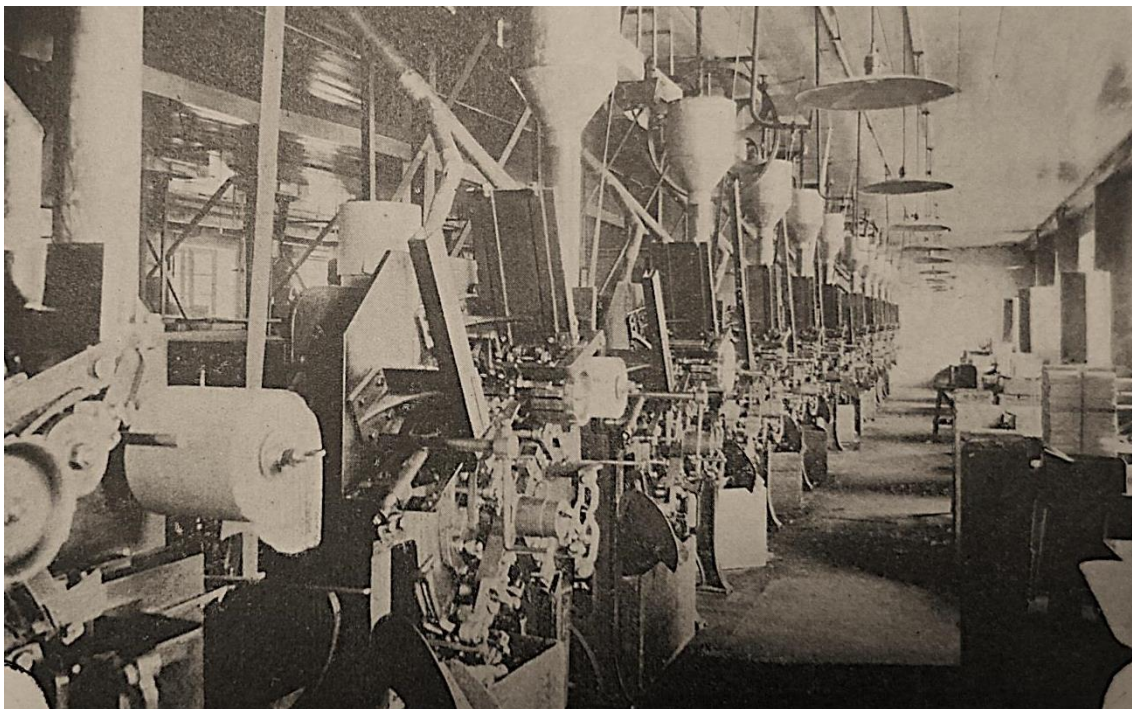
*En av askmaskinerna, 1901. Ur: Jönköpings tändsticksfabrik.*

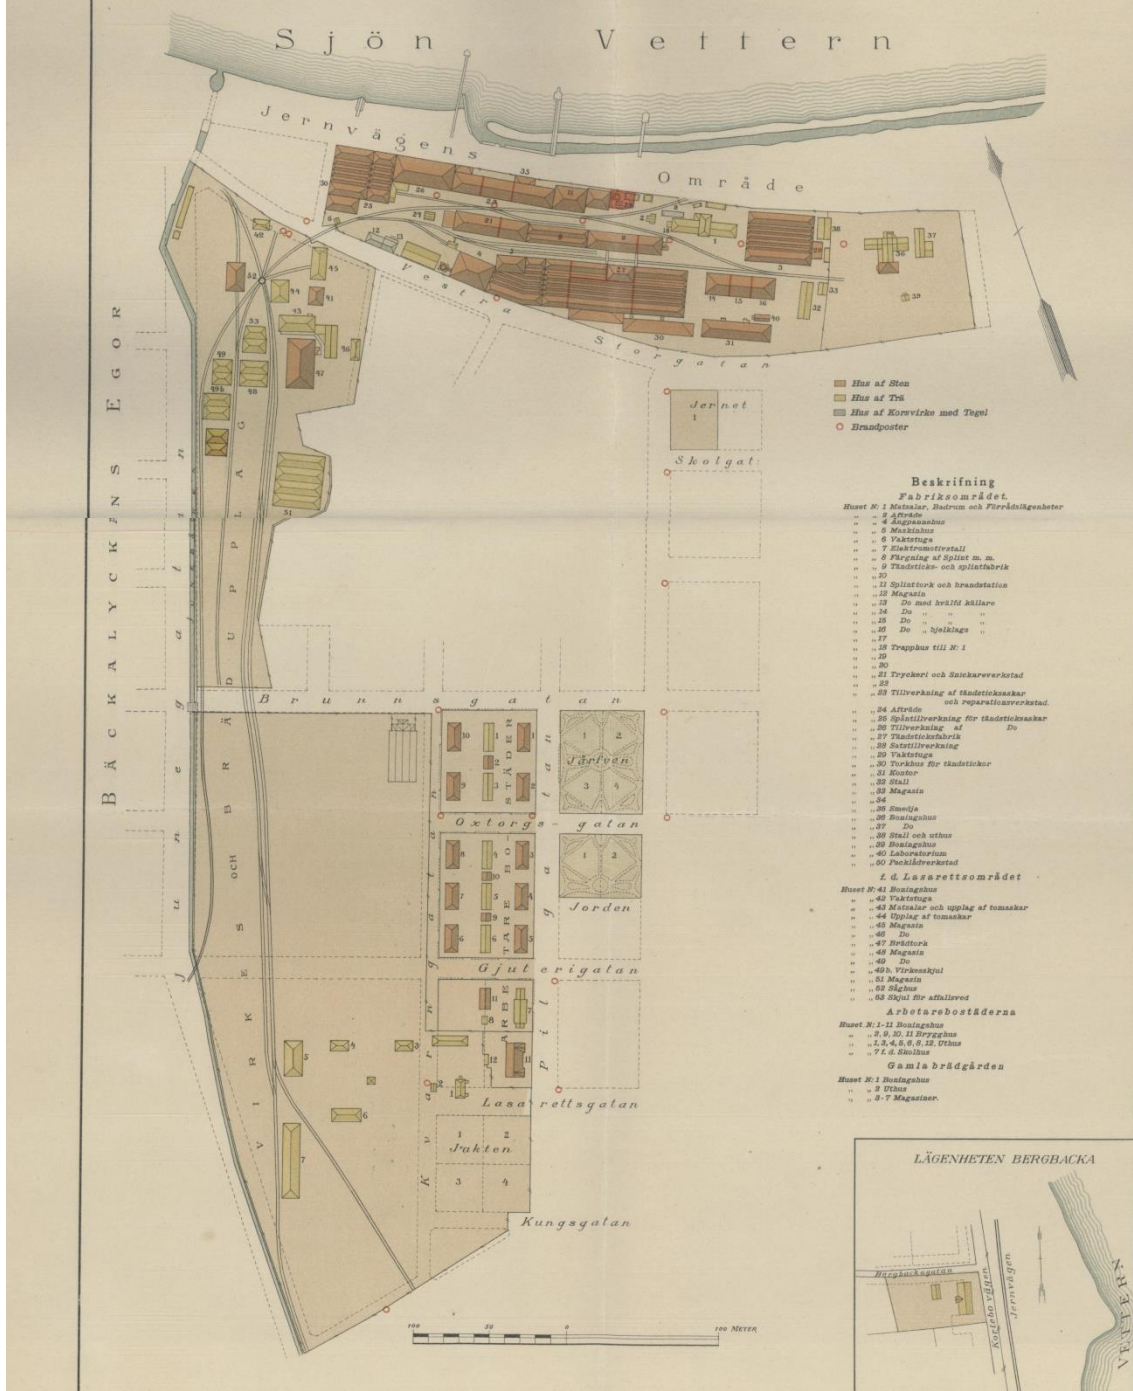
KARTA ÖFVER JÖNKÖPINGS TÄNDSTICKSFABRIKS FASTIGHETER ÅR 1911.

Karta över Tändsticksfabriken när den var fullt utbyggd i början av 1900-talet. Stadsarkivet, Jönköping

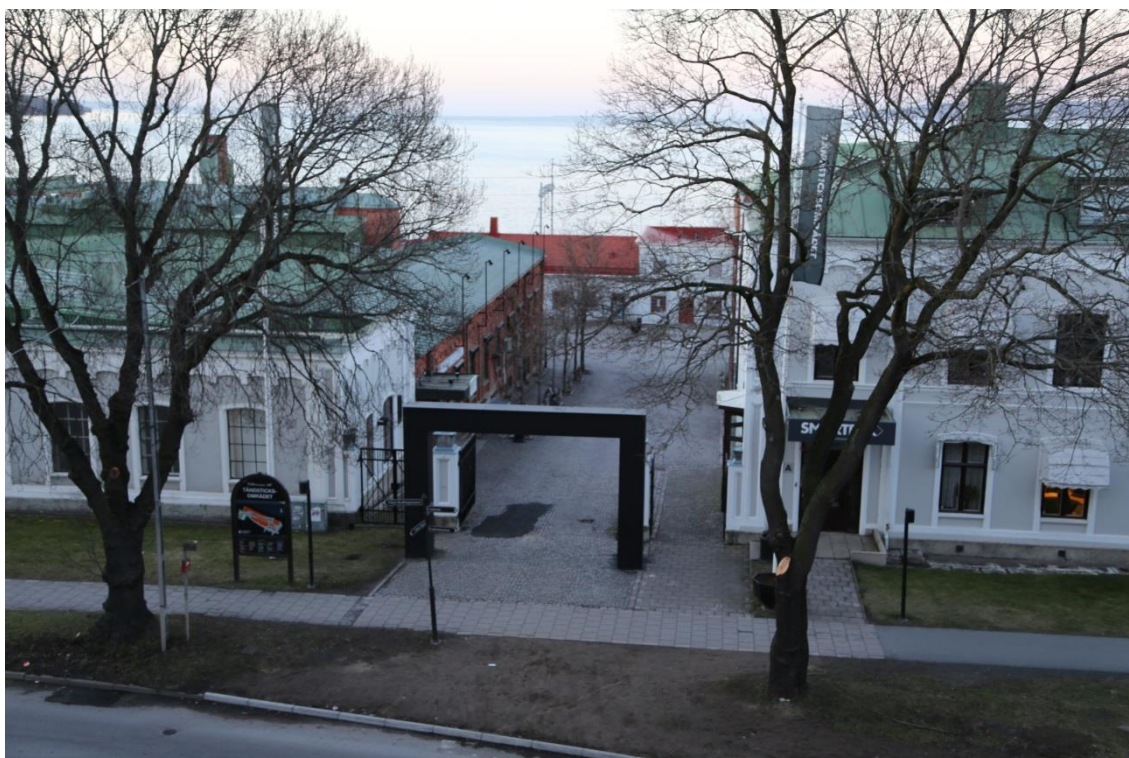
*Området sluttar svagt ner mot Vättern. Fasaderna är i huvudsak i rött tegel och i mindre utsträckning ljus puts. Den äldsta fabriksbyggnaden i foden på bilden är uppförd i trä.*

Fabriksområdet är långsträckt, ca 350 x 100 meter, och ligger i en svag sluttning från Västra Storgatan och ner mot järnvägsspåren och Vättern. Byggnaderna i fabriksområdet är i huvudsak sammanbyggda i tre längor som ligger parallellt med vätterstrandens öst-västliga riktning. Byggnadernas utseende speglar såväl konstruktion som ålder. Den äldsta byggnaden är den ursprungliga fabriksbyggnaden klädd med locklistpanel och uppförd i timmer. Därefter följde en period där byggnaderna har putsade fasader och är uppförda med gjutmurar och tegel. Från och med uppförandet av det nya fabrikshuset år 1870 blev tegel det dominerande byggnads- och fasadmaterialet på fabriksområdet.

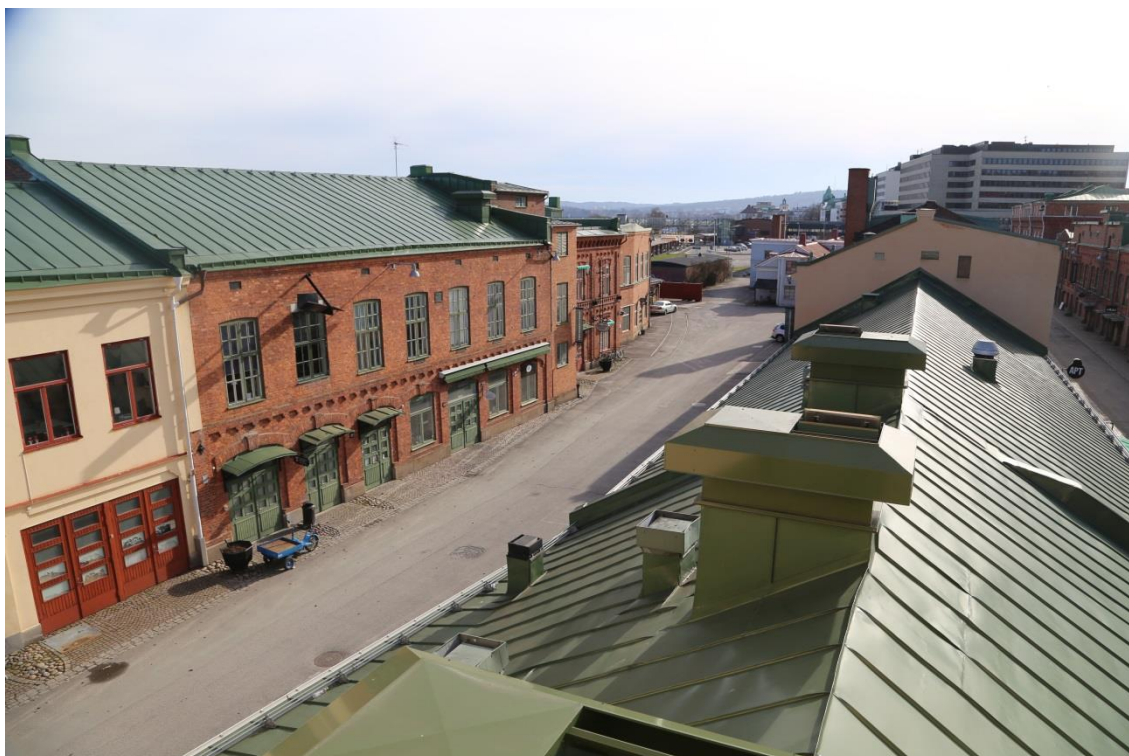
*Svavelsticksgränd, vy mot öster. Bebyggelsen är låg och långsträckt. Till höger skymtar den parallella Tändsticksgränd.*

Byggnaderna ligger lågt mot omgivande mark och socklarna följer sluttningen, mellan Västra Storgatan och Tändsticksgränd finns suterrängvåningar. Bottenvåningarna ligger nära markplanet och portar och dörrar öppnar sig mot gatan utan trappor, även fönstren sitter lågt vilket ger en intim karaktär.

Skalan i området är både stor- och småskalig, detta då byggnaderna är sammanbyggda och bildar långa fasader med få öppningar, samtidigt är byggnadsvolymer låga och vilande och har ofta en hög detaljeringsgrad.

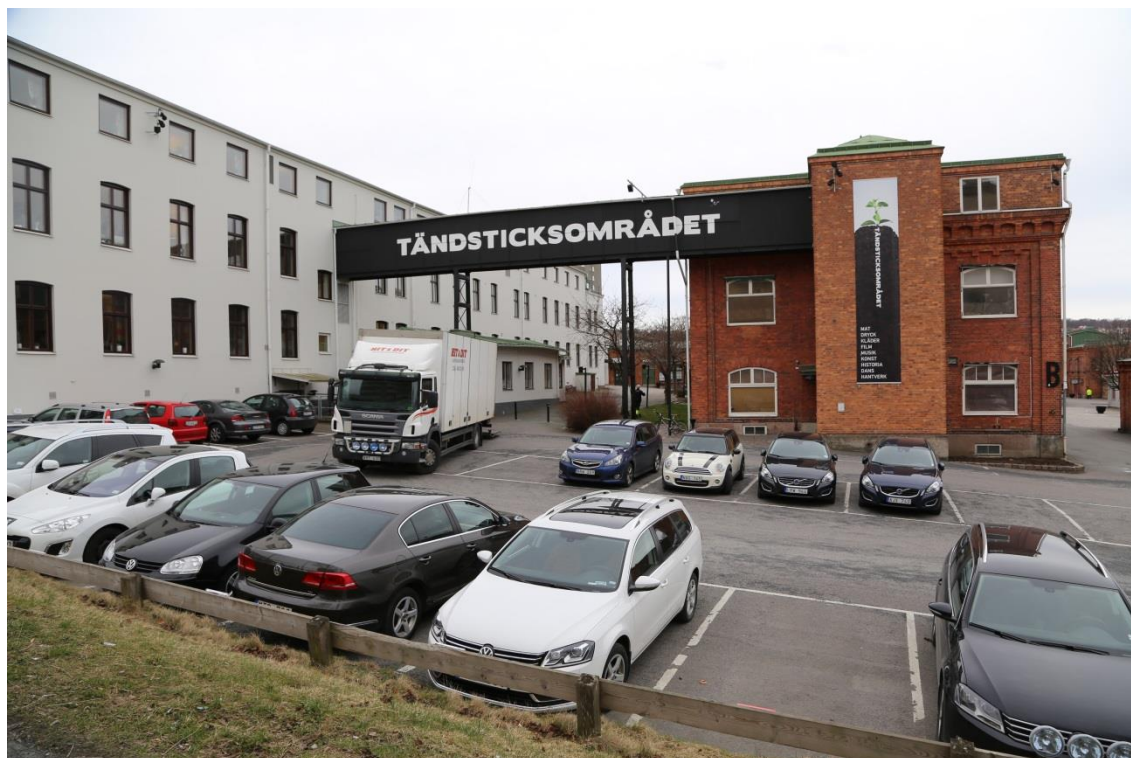
*Den täckta övergången mellan hus A och hus B är en av få lämningar som speglar den industriella produktionens transportbehov.*

Mellan Huvudkontoret och den norr om liggande f.d. magasinsbyggnaden sträcker sig en täckt övergång. Ytterligare två sådana har funnits i området och de speglar den industriella produktionens behov av transporter mellan byggnaderna. Framför kulturhuset finns en traverskran som också är en viktig markör för industriella verksamheten.

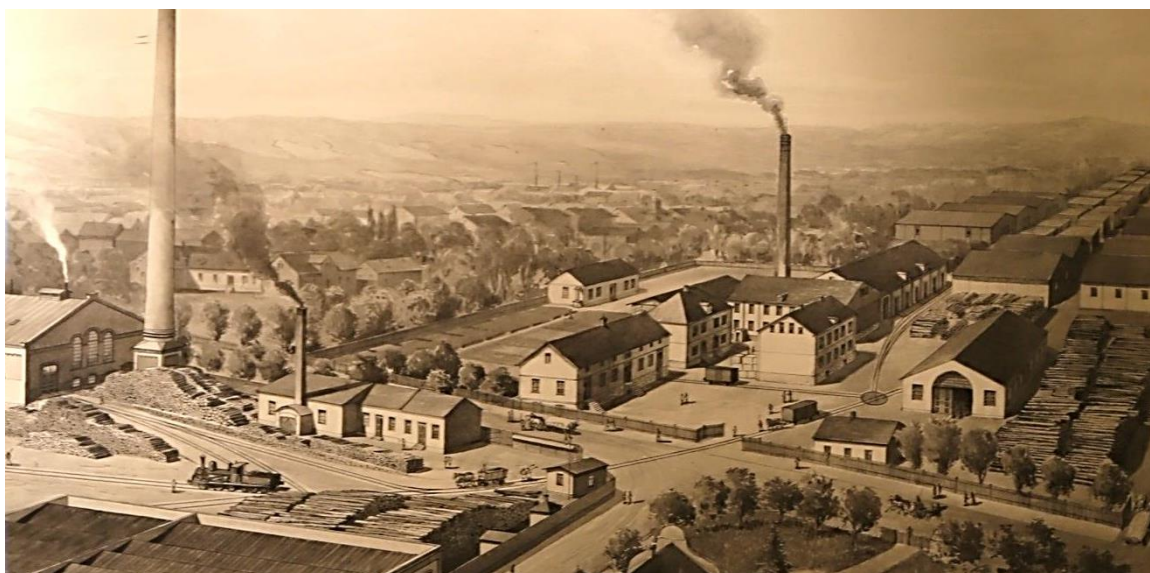
*Illustration över Tändsticksfabrikens västra del från början av 1900-talet. Hospitalsbyggnaderna syns mitt i bild. Till höger syns Ångpannehuset. Jönköpings kommun.*

Det visuella sambandet mellan Tändsticksområdet och Hospitalsområdet har försvagats då spårdragningar mm tagits bort, särskilt gäller detta söder och väster om Hospitalsområdet där byggnader också rivits. Det är därför av stort värde att inte ytterligare försvaga utan tvärtom stärka kopplingen mellan dessa båda områden, exempelvis genom att markera spårdragningar och uppföra byggnader där tidigare byggnader varit placerade.

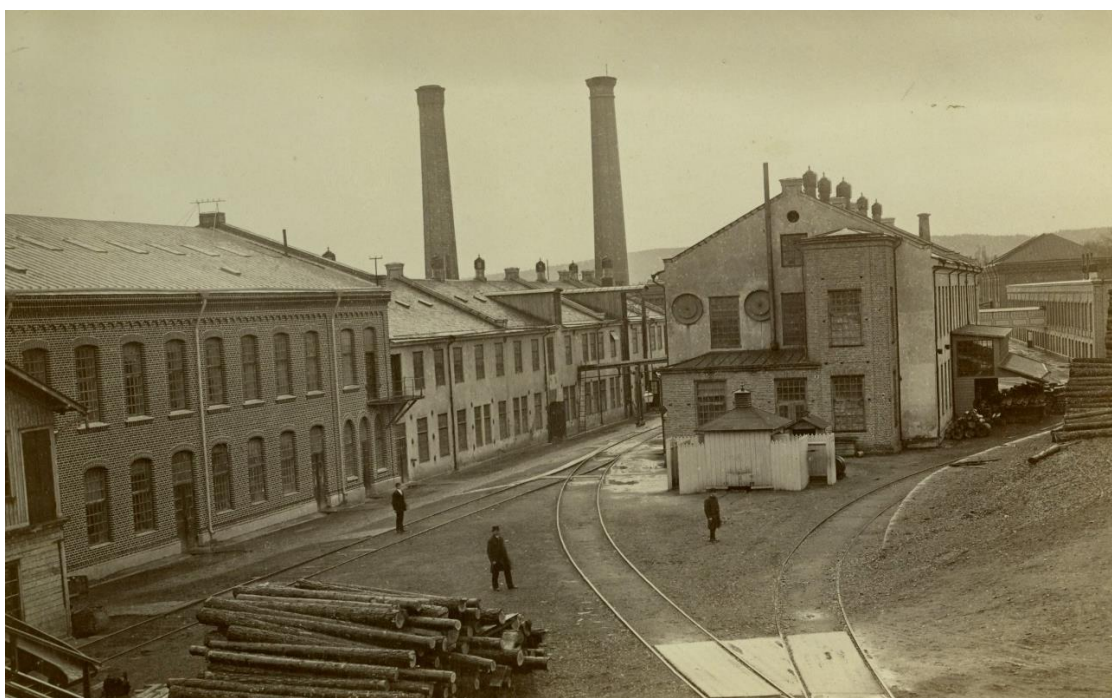
Vy över området från väster, 1883. Notera den grusbelagda marken med järnvägsspår och de stensatta rännorna intill husfasaderna.

Markbeläggningen har ursprungligen varit grus med stensatta rännor för dagvatten längs fasaderna. I gatornas mitt har funnits spårdragningar för järnväg och av dessa finns endast en liten sträckning kvar i Svavelsticksgränd. Dagens markbeläggning speglar den ursprungliga då det är stensatt längs fasaderna medan mittpartiet är asfalterat. Stensättningen framför den f.d. Brandstationen är ursprunglig och visar utfarterna från portarna.

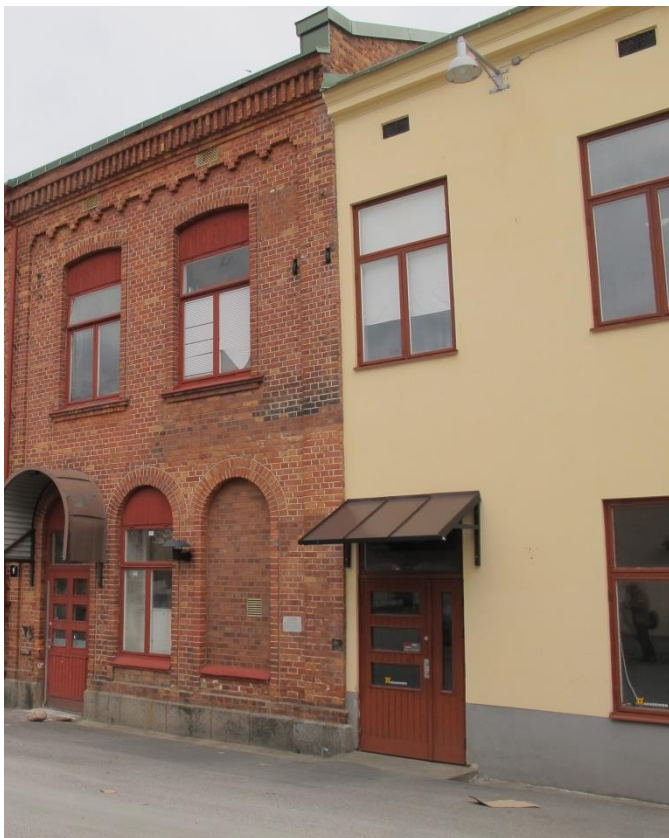
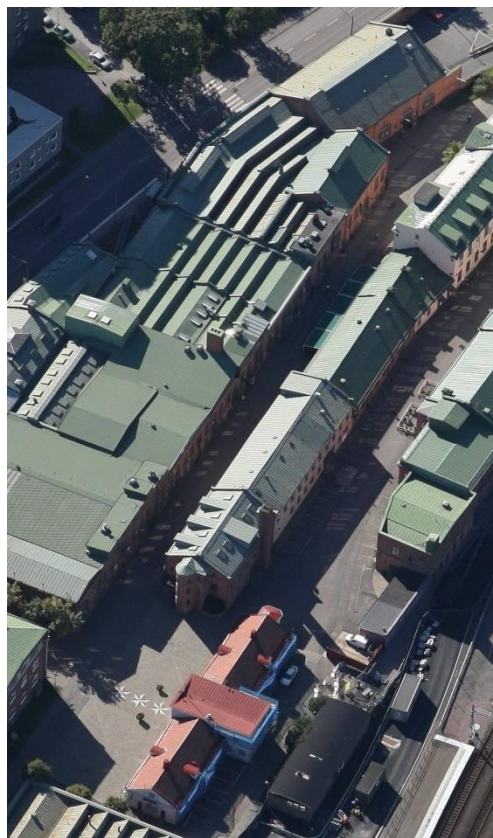
*Tegel, gul puts och gröna plåttak är dominerande material. Flygbild Tekniska kontoret, Jönköpings kommun.*

Uppdelningen i fasadmaterial mellan trä, puts och tegel speglar den byggnadstekniska utvecklingen i området liksom byggnadernas ålder. Fasadmaterial skall därför inte bytas ut. Tegelfasader får ej putsas eller målas över utan skall bibehållas och vid underhåll fogstrykas med pärlformad fogslev. Socklarna i området är ofta i natursten och ska inte förvanskas genom putsning eller övermålning. Det dominerande takmaterialet bör även fortsättningsvis vara grönmålad plåt, företrädesvis skivtäckt.

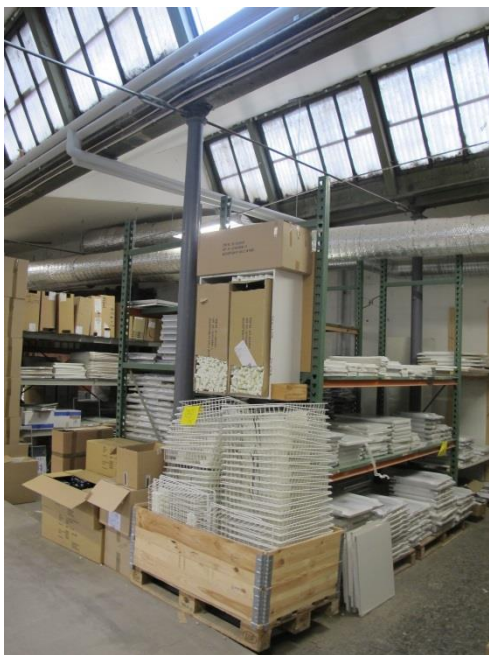
*Ursprungligt tak och synlig byggnadsstomme i byggnad D*

Interiört är de flesta byggnaderna relativt hårt ombyggda och i stort sett all industriell utrustning är borttagen. I några byggnader finns äldre gjutjärnspelare mm fortfarande synliga men betydligt fler kan, liksom äldre material och färgsättningar, finnas dolda bakom senare tillkomna skivmaterial och andra inklädnader. I flera byggander finns även fast inredning i form av fanérbeklädnader. Dessa har sannolikt sitt ursprung i den fanér fabriken själv tillverkade, för askar och lådor. Lovplikten bör därför höjas och villkoras med att antikvarisk förundersökning genomförs inför förändringar.

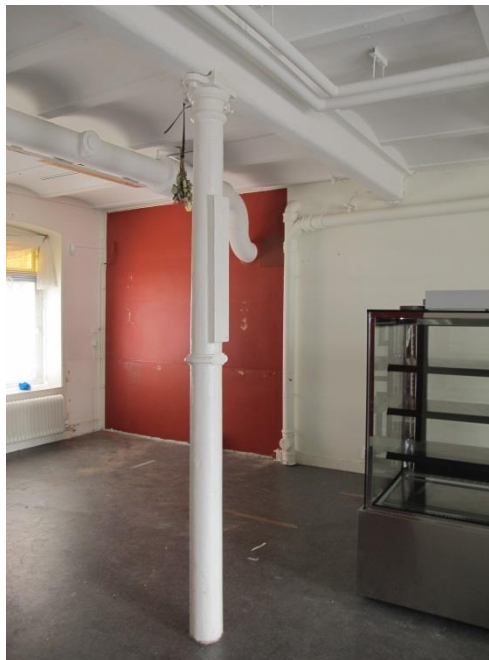
*Synlig byggnadsstomme i byggnad C*

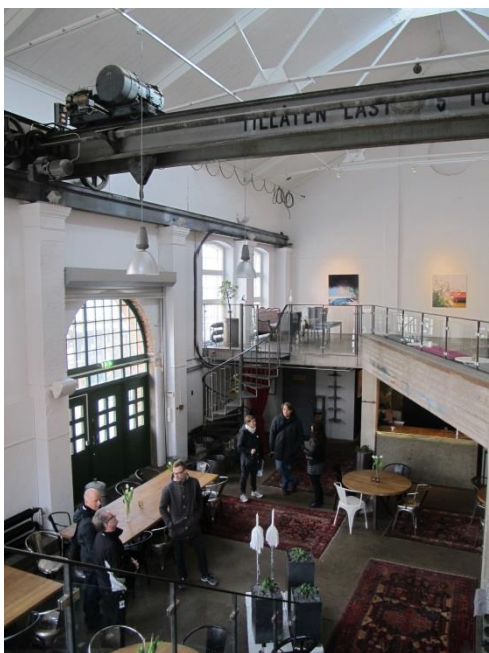
*Synlig stomme och travers i byggnad D*

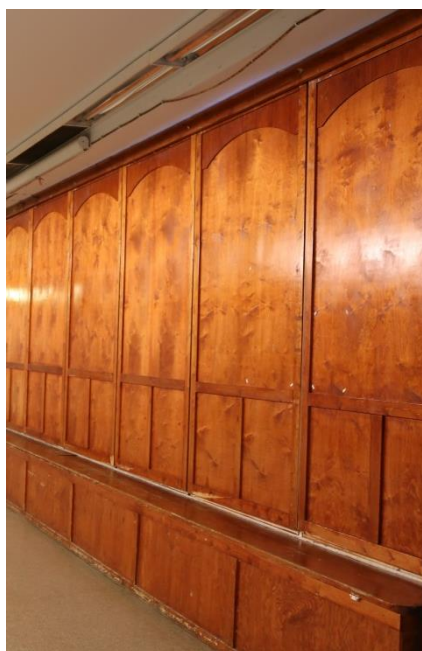
*Fanérbeklädd vägg i byggnad E*

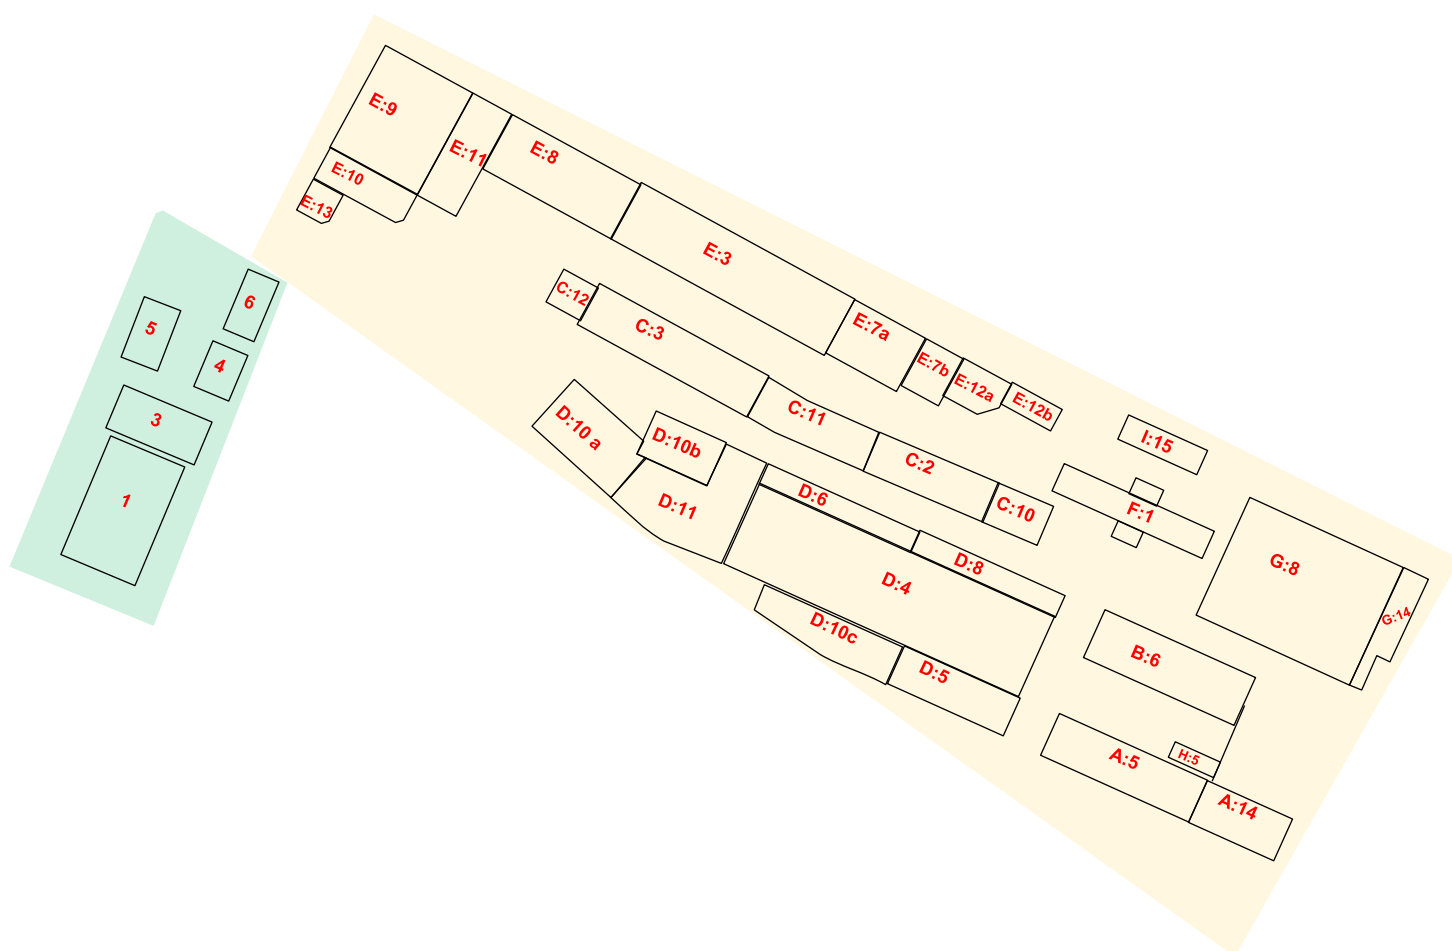
**Tändsticksområdets** byggnader har beteckningar A-I enligt Jönköpings kommuns system. Den efterföljande siffran anger byggnadskronologi, så att den äldsta byggnaden har 1 (F:1) och den yngsta har 15 (I:15)

**Hospitalsområdets byggnader** (Jamben 2 och Jamben 3) har sifferbeteckningar enligt Jönköpings kommuns system.

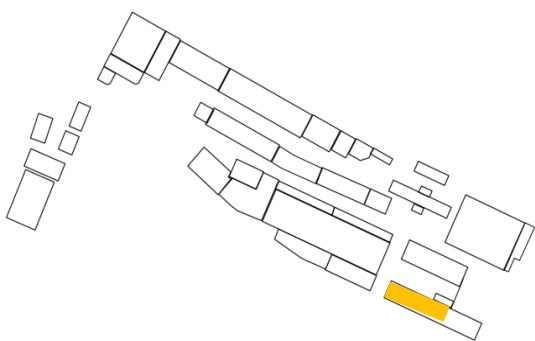
### A:5

**Uppförd** 1873-74  
**Ursprunglig funktion** Kontor  
**Nuvarande användning** Kontor

**Värdefulla byggnadselement**  
 Puts med listverk, naturstenssockel, äldre träfönster, glasade trädörrar, falsat plåttak, skorstenar.

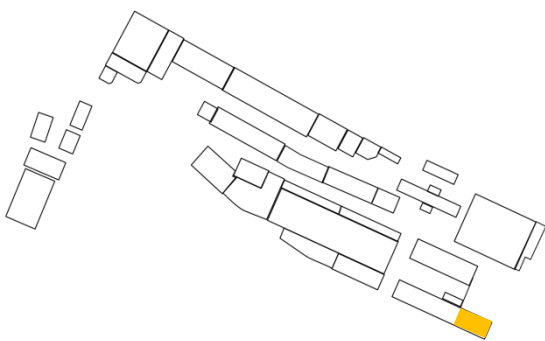
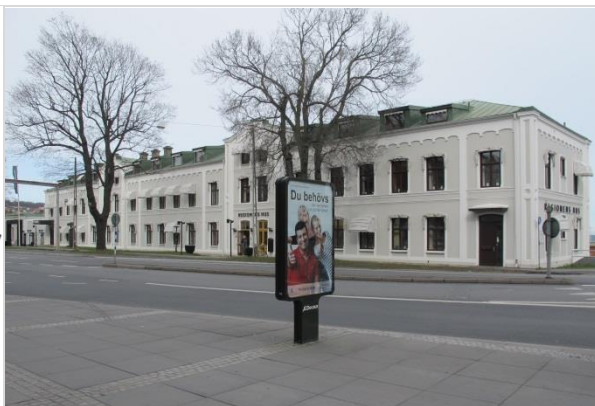
### A:14

**Uppförd** 1950  
**Ursprunglig funktion** Kontor  
**Nuvarande användning** Kontor

**Värdefulla byggnadselement**  
 Puts med listverk, naturstenssockel, äldre träfönster, glasade trädörrar, falsat plåttak.

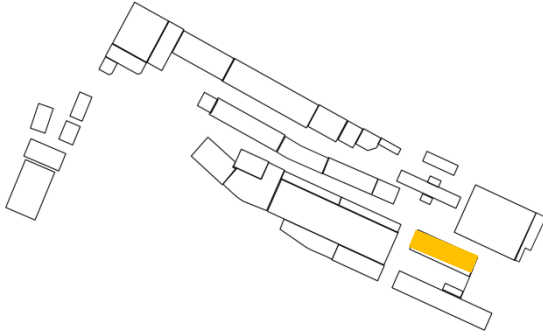
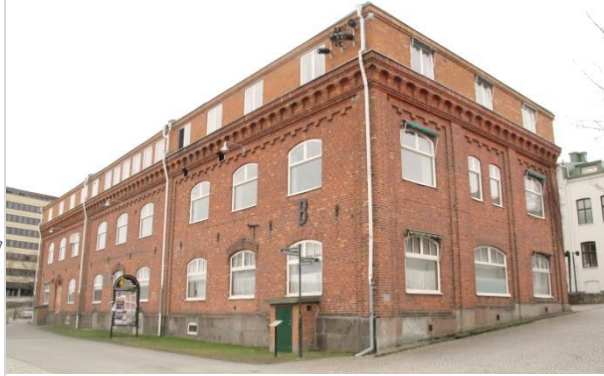
**B:6**

| <b>Uppförd</b> | 1875 |
| <b>Ursprunglig funktion</b> | Magasin |

**Värdefulla byggnadselement**  
Tegelfasad med pärlfog, lisener och bågfris, ankarjärn, naturstenssockel, falsat plåttak.

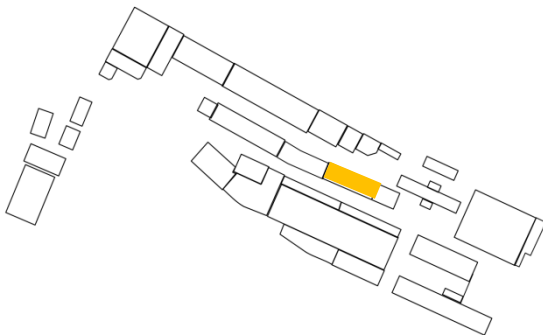
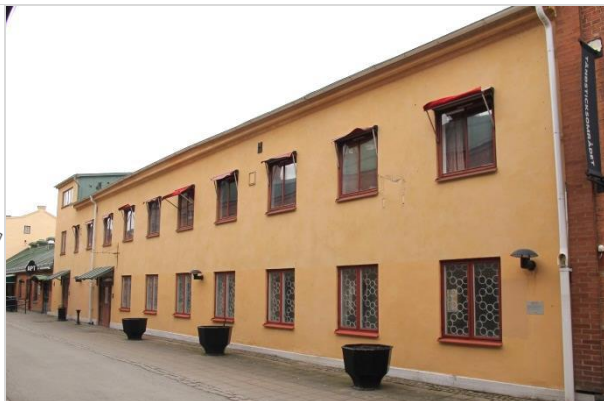
**C:2**

| <b>Uppförd</b> | 1856 |
| <b>Ursprunglig funktion</b> | Tändsticksfabrik med ångmaskin |

**Värdefulla byggnadselement**  
Putsfasad med takfotslist, ankarjärn, äldre träfönster, trädörrar, falsat plåttak, skorsten.

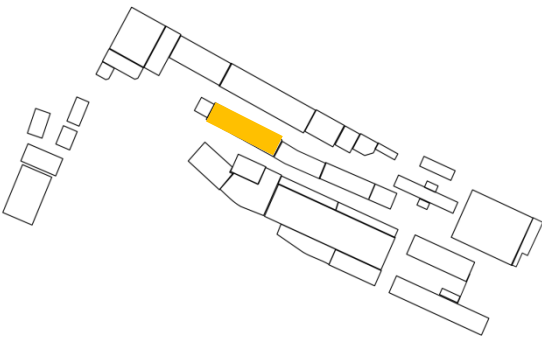
| <b>Uppförd</b><br><b>Ursprunglig funktion</b><br><b>Nuvarande användning</b> | 1857<br>Textilfabrik<br>Butiker,<br>studentbostäder | <b>Värdefulla byggnadselement</b><br>Putsad fasad med takfotslist, äldre träfönster, falsat plåttak, trädörrar, smidesbalkong, ankarjärn. |

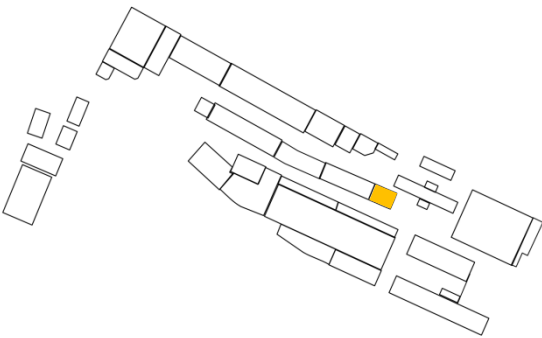
| <b>Uppförd</b><br><b>Ursprunglig funktion</b><br><b>Nuvarande användning</b> | 1901<br>Tändsticks- och<br>splintfabrik<br>Butiker och<br>kontor | <b>Värdefulla byggnadselement</b><br>Tegelfasad med pärlfog och takfotslist med tandsnitt, naturstenssockel, äldre träfönster, trädörrar, falsat plåttak.<br><br><b>Interiör</b><br>Gjutjärnspelare, bremervalsbjälklag, spegeldörrar. |

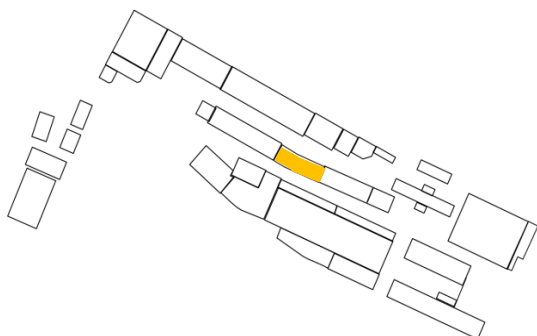
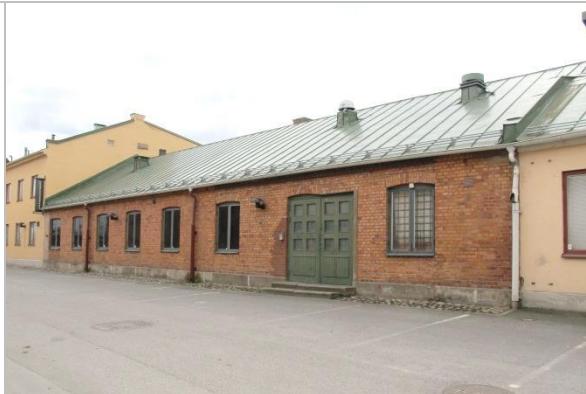
**C:11**

**Uppförd**

1906

Gjutjärnspelare, takfönster(förbyggda)

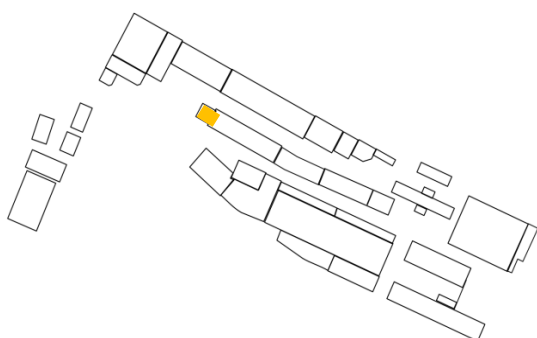
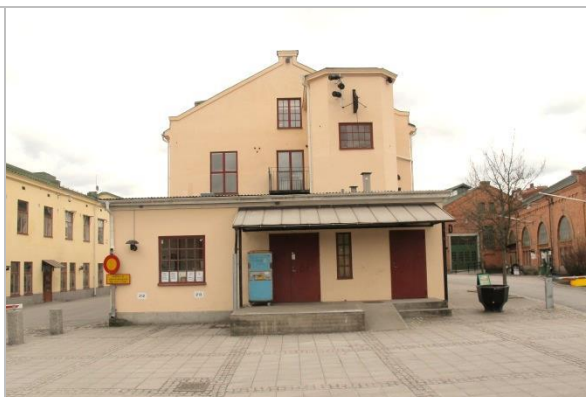
**C:12**

**Uppförd**

1911

**Värdefulla byggnadselement**Putsad fasad med takfotslist, äldre träfönster,  
falsat plåttak, träddörrar, ankarjärn.

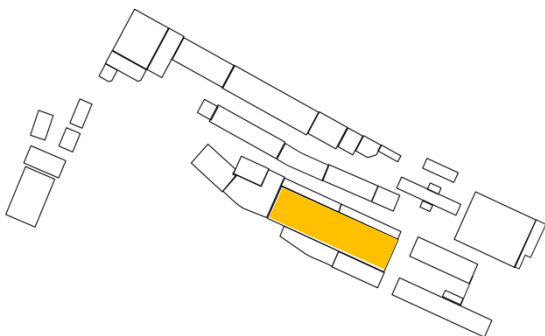
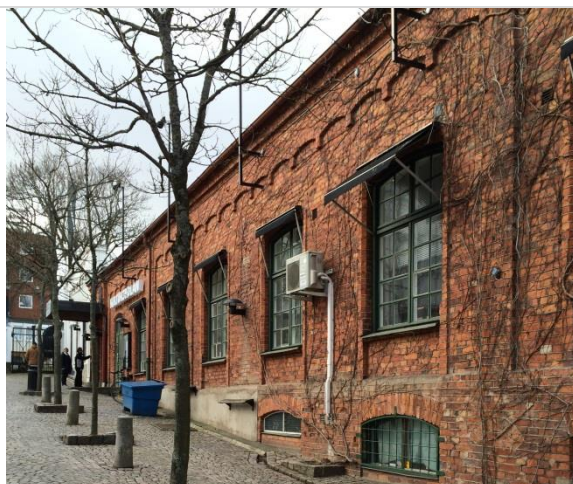
#### D:4

| <b>Uppförd</b> | 1869 |
| <b>Ursprunglig funktion</b> | Tändsticksfabrik |

**Interiör**  
Gjutjärnspelare, sågtandstak(delvis förbyggt).

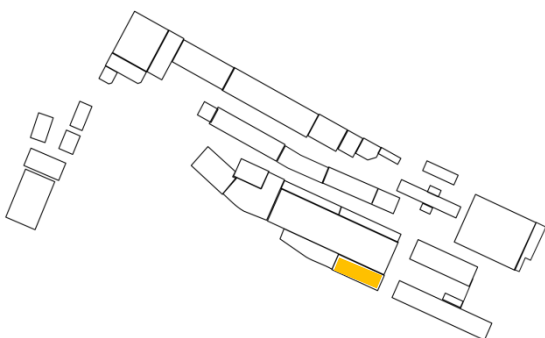
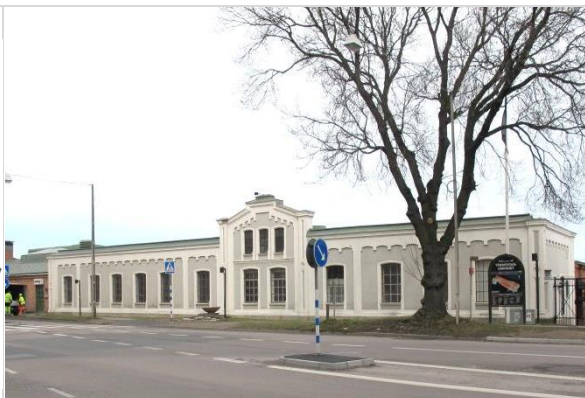
#### D:5

| <b>Uppförd</b> | 1873 |
| <b>Ursprunglig funktion</b> | Torkhus |

**Värdefulla byggnadselement**  
Puts med listverk, naturstenssockel, äldre gjutjärnsfönster, äldre träfönster, falsat plåttak.

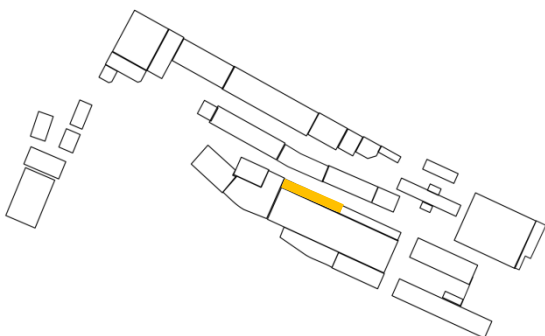
**D:6**

**Uppförd** 1876  
**Ursprunglig funktion** Kontor  
**Nuvarande användning** Butiker, museum, kulturskola

**Värdefulla byggnadselement**  
Tegelfasad med pärlfog, lisener, takfotslist och bågfris, äldre gjutjärnsfönster, träfönster, trädörrar, utrymningsbalkonger i smide, falsat plåttak.

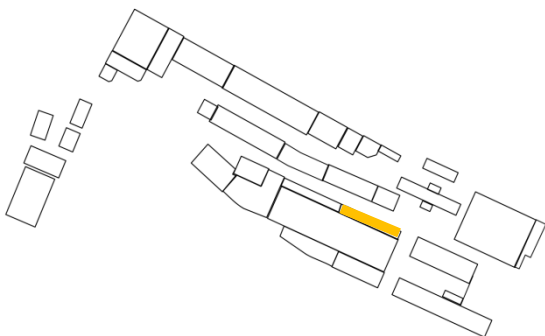
**D:8**

**Uppförd** 1881  
**Ursprunglig funktion** Tändsticksfabrik  
**Nuvarande användning** Butiker, kulturskola

**Värdefulla byggnadselement**  
Tegelfasad med pärlfog, lisener, takfotslist och bågfris, äldre gjutjärnsfönster, träfönster, trädörrar, utrymningsbalkonger i smide, falsat plåttak.

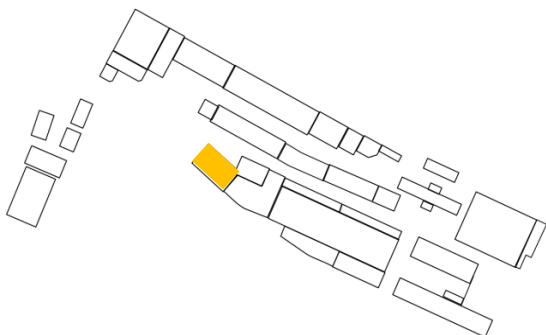
### D:10a

**Uppförd** 1901  
**Ursprunglig funktion** Ångpannehus  
**Nuvarande användning** Butiker

**Värdefulla byggnadselement**  
Tegelfasad med pärlfog, lisener, takfotslist och bågfris, äldre träfönster, trädörrar, falsat plåttak.

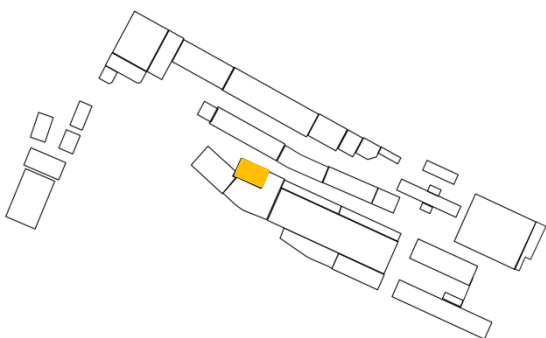
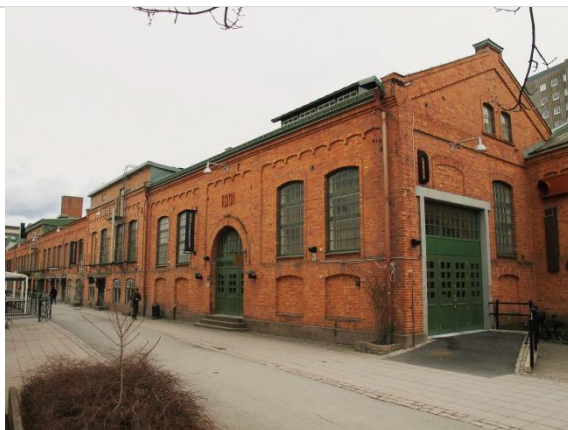
### D:10b

**Uppförd** 1901  
**Ursprunglig funktion** Maskinhus  
**Nuvarande användning** Restaurang

**Värdefulla byggnadselement**  
Tegelfasad med pärlfog, lisener, takfotslist och bågfris, mönstermurat årtal "1901", äldre träfönster, trädörrar, falsat plåttak, taklanternin.

**Interiör**  
Gjutjärnsspelare, traverskran.

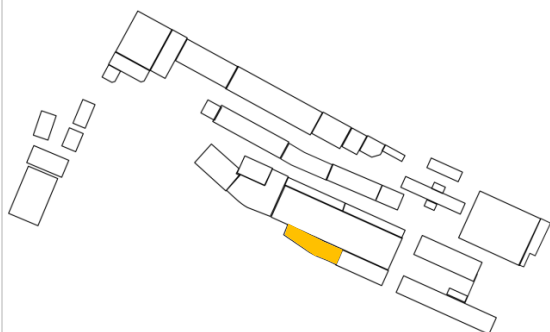
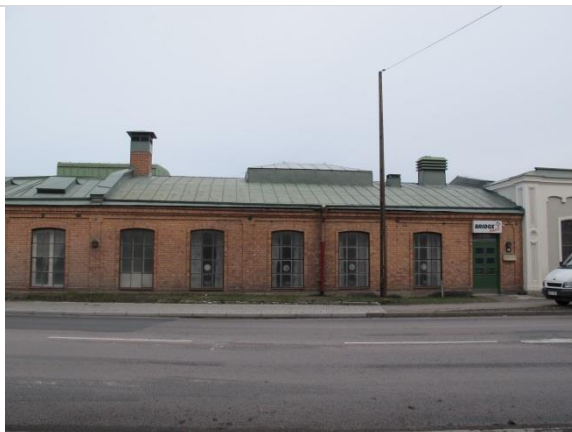
## D:10c

**Uppförd** 1901  
**Ursprunglig funktion** Tändsticksfabrik  
**Nuvarande användning** Kulturskola

**Värdefulla byggnadselement**  
Tegelfasad med pärlfog, lisener takfotslist och på västra delen bågfriser, ankarslutar, äldre gjutjärnsfönster, äldre träfönster, falsat plåttak med taklanternin och (igensatta) takfallsfönster.

**Interiör**  
Boaserat rum innehållande ett spiskomplex med bänkar som är smyckade med sniderier och bildhuggna träskulpturer.

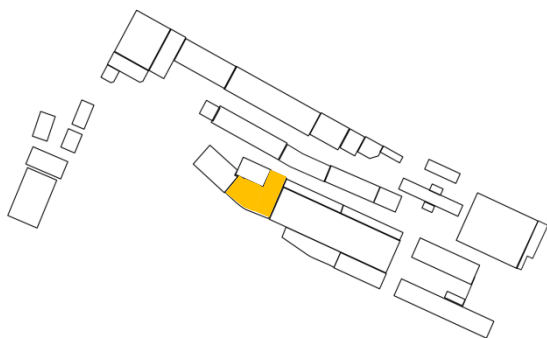
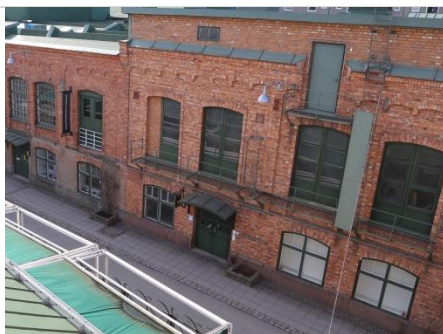
## D:11

**Uppförd** 1907  
**Ursprunglig funktion** Tändsticksfabrik  
**Nuvarande användning** Butik och snickeri

**Värdefulla byggnadselement**  
Tegelfasad med pärlfog, lisener, takfotslist och bågfris, äldre träfönster, trädörrar, utrymningsbalkonger i smide, falsat plåttak, sågtandstak(delvis överbyggt) och taklanternin.

**Interiör**  
Gjutjärnspelare, sågtandstak.

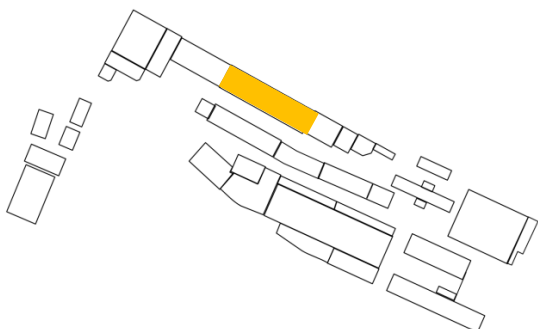
**E:3**

**Uppförd** 1857  
**Ursprunglig funktion** Väveri  
**Nuvarande användning** Kontor

**Värdefulla byggnadselement**  
 Putsad fasad med takfotslist, falsat plåttak, äldre träfönster, glasade trädörrar, gjutjärnsventiler.

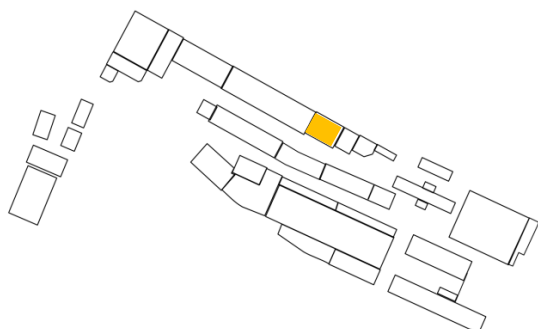
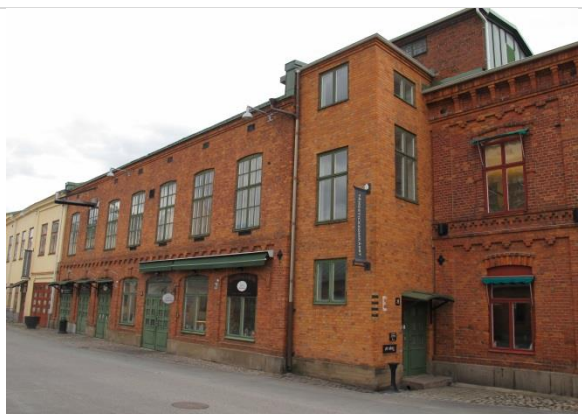
**E:7a**

**Uppförd** 1879  
**Ursprunglig funktion** Ångpannehus, brandstation  
**Nuvarande användning** Restaurang, kontor

**Värdefulla byggnadselement**  
 Tegelfasad med pärlfog, takfotslist och bågfris, äldre träfönster, äldre träportar, inlastningshiss, gjutjärnsventiler, ankarjärn, falsat plåttak. Äldre stensättning.

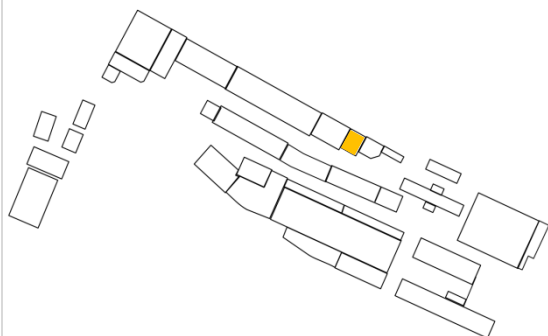
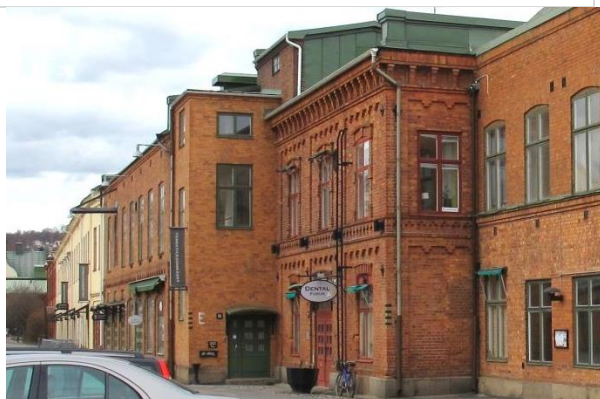
**E:7b**

**Uppförd** 1879  
**Ursprunglig funktion** Kontor  
**Nuvarande användning** Ångmaskin,  
 kalorifär,  
 torkinrättning

**Värdefulla byggnadselement**  
 Kraftigt dekorerad tegelfasad med pärlfog,  
 ankarslut, äldre träfönster, falsat plåttak,  
 naturstenssockel,

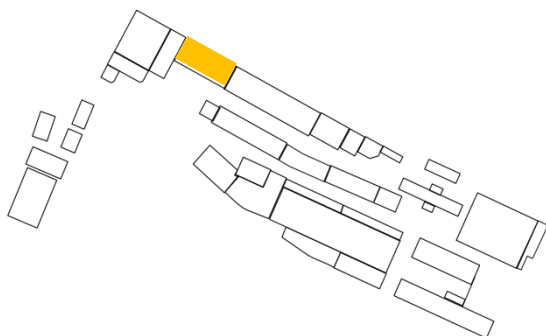
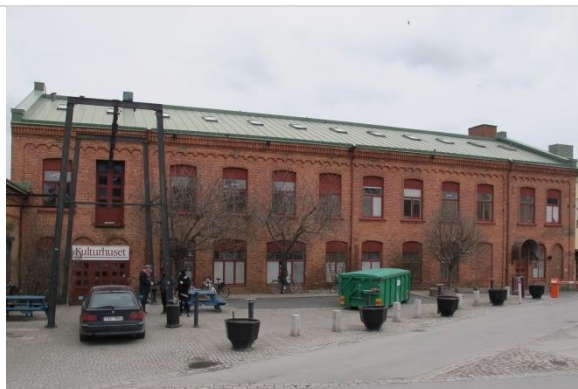
**E:8**

**Uppförd** 1881  
**Ursprunglig funktion** Askfabrik  
**Nuvarande användning** Kulturhus

**Värdefulla byggnadselement**  
 Tegelfasad med pärlfog, lisener och bågfris,  
 takfotslist med tandsnittsfris, träfönster och  
 glasade träportar, gjutjärnsgaller och  
 granitsockel, falsat plåttak. Travers framför  
 byggnaden.

**Interiör**  
 Spiraltrappa i gjutjärn.

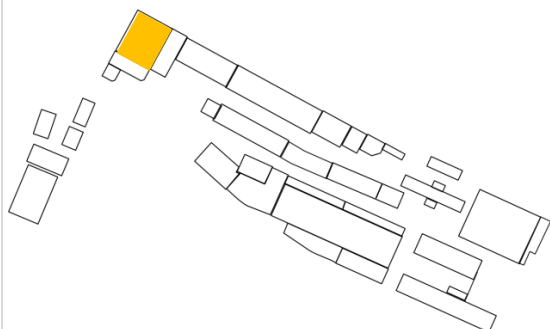
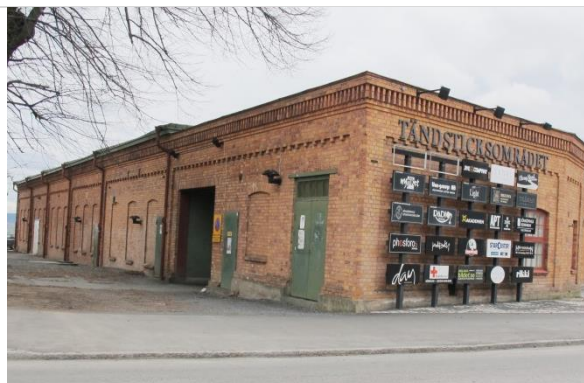
## E:9

**Uppförd** 1886  
**Ursprunglig funktion** Snickeri  
**Nuvarande användning** Kulturhus, biograf

**Värdefulla byggnadselement**  
Tegelfasad med pärlfog, lisener och bågfris, takfotslist med tandsnittsfris, äldre träfönster och äldre träportar, gjutjärnsgaller och granitsockel. Sågtandstak (förbyggt och överbyggt)  
**Interiör**  
Gjutjärnspelare, boasering i fanér.

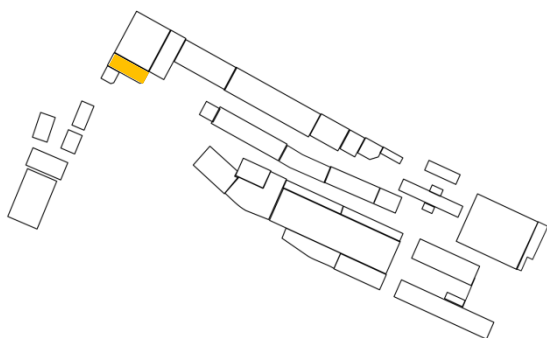
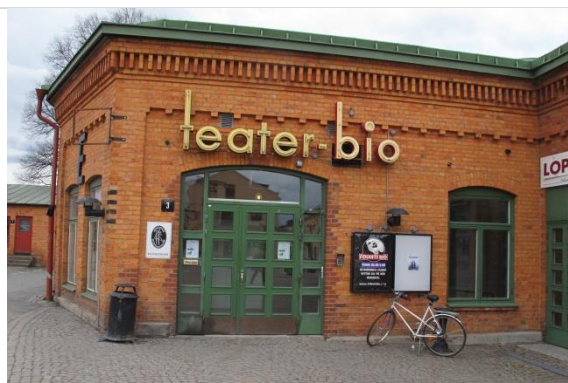
## E:10

**Uppförd** 1903  
**Ursprunglig funktion** Snickeri  
**Nuvarande användning** Kulturhus, biograf

**Värdefulla byggnadselement**  
Tegelfasad med pärlfog, lisener och bågfris, takfotslist med tandsnittsfris, äldre träfönster och äldre träportar, gjutjärnsgaller och granitsockel. Sågtandstak (förbyggt och överbyggt)

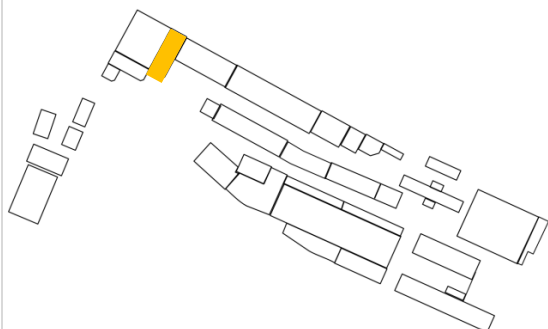
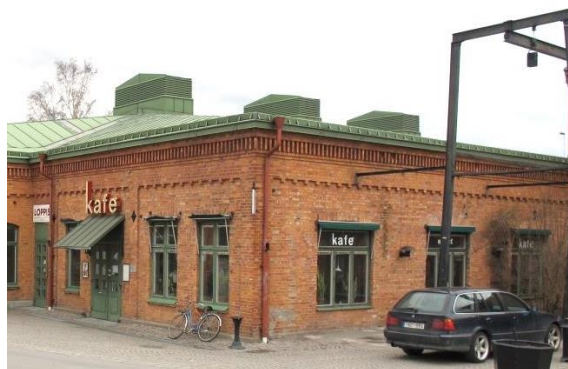
## E:11

**Uppförd** 1906  
**Ursprunglig funktion** Spånfabrik, måleri  
**Nuvarande användning** Kulturhus

**Värdefulla byggnadselement**  
Tegelfasad med pärlfog, lisener och bågfris, takfotslist med tandsnittsfris, äldre träfönster och äldre träportar, gjutjärnsgaller och granitsockel. Sågtandstak (förbyggt och överbyggt)

**Interiör**  
Gjutjärnspelare
