Kulturhistorisk utredning  
**TÄNDSTICKSOMRÅDET, JÖNKÖPING**

RAPPORT  
2014-04-29

**Uppdrag:** 254783, Tändsticksområdet Jönköping

Titel på rapport: Kulturhistorisk utredning. Tändsticksområdet, Jönköping

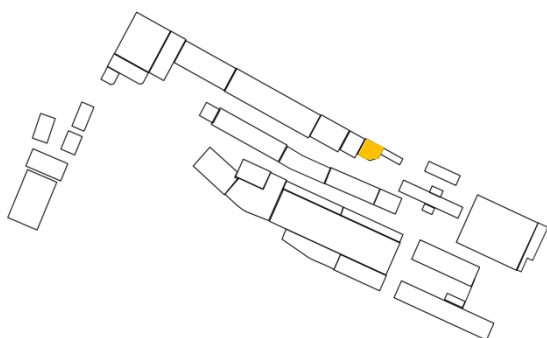
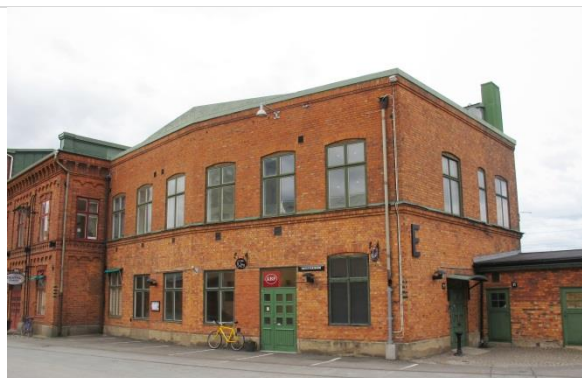
## E:12a

**Uppförd** 1911  
**Ursprunglig funktion** Vaktstuga, splinttork  
**Nuvarande användning** Kontor, utbildning, galleri

**Värdefulla byggnadselement**  
Tegelfasad med pärlfog, våningsband och takfotslist, äldre träfönster, äldre träport, falsat plåttak.

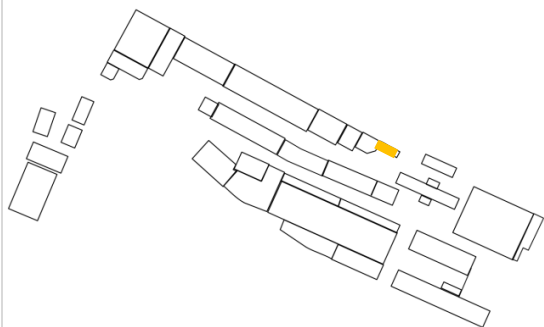
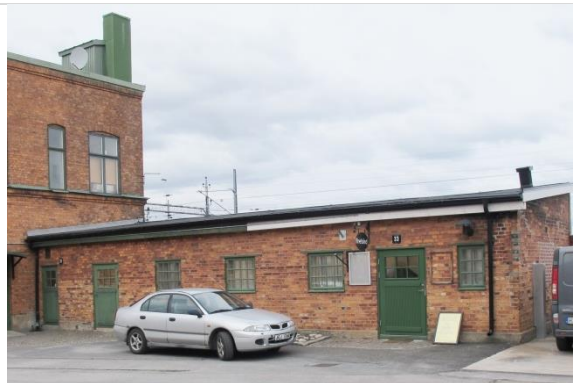
**E:12b**

**Uppförd** 1911  
**Ursprunglig funktion** Uthusbod, murarebod  
**Nuvarande användning** Kontor, butik

**Värdefulla byggnadselement**  
 Tegelfasad med pärlfog, äldre träfönster och äldre trädörrar, papptak.

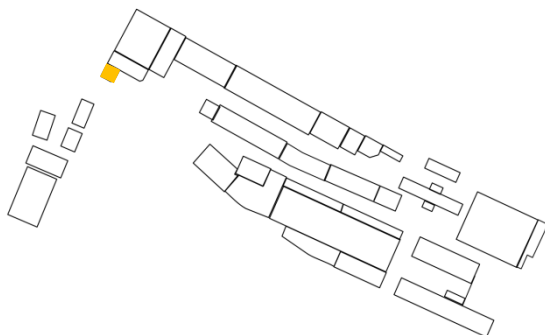
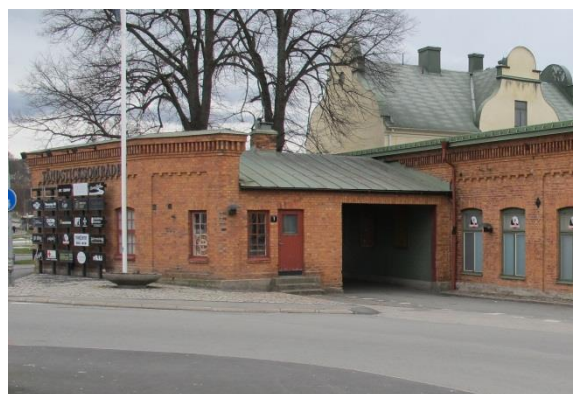
**E:13**

**Uppförd** 1918  
**Ursprunglig funktion** Snickeri  
**Nuvarande användning** -

**Värdefulla byggnadselement**  
 Tegelfasad med pärlfog, lisener och bågfris, takfotslist med tandsnittsfris, äldre träfönster och äldre träportar, falsat plåttak, skorsten.

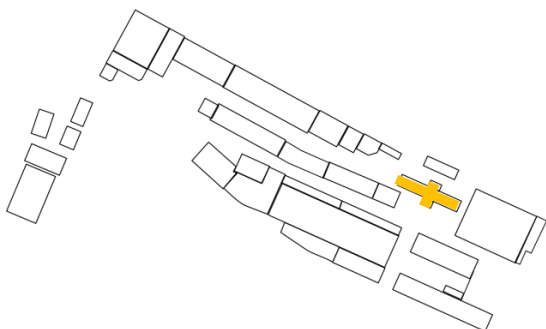
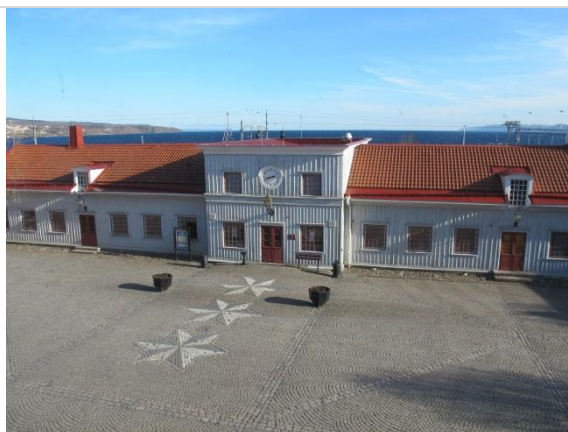
**F:1**

| <b>Uppförd</b> | 1847-48 |
| <b>Ursprunglig funktion</b> | Tändsticksfabrik |
| <b>Nuvarande användning</b> | Museum |

**Värdefulla byggnadselement**  
 Locklistpanel med mittsalit med våningsband och klocka, tegeltak med fotränna, motfallstak i falsad plåt, skorstenar, kupor, äldre träfönster och äldre dörrar.  
**Interiör**  
 Trägol, spegeldörrar, listverk.

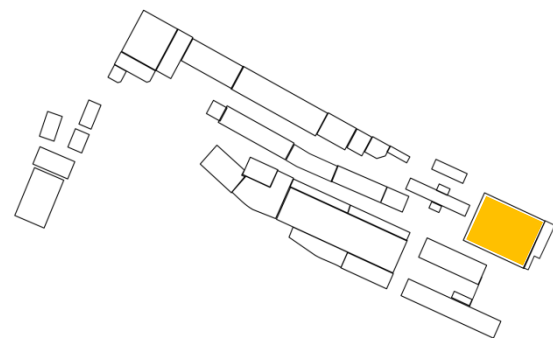
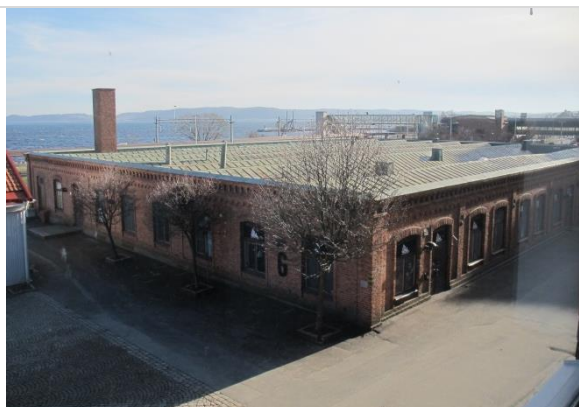
**G:8**

| <b>Uppförd</b> | 1881 |
| <b>Ursprunglig funktion</b> | Kontor |
| <b>Nuvarande användning</b> | Repetitions-lokaler, ateljéer m.m. |

**Värdefulla byggnadselement**  
 Tegelfasad med pärlfog, lisener och bågris, takfotslist med tandsnittsfris, fönsteromfattningar, äldre träfönster och äldre träportar, gjutjärnsgaller och ankarjärn. Sågtandstak (delvis överbyggt)  
**Interiör**  
 Gjutjärnspelare, sågtandstak.

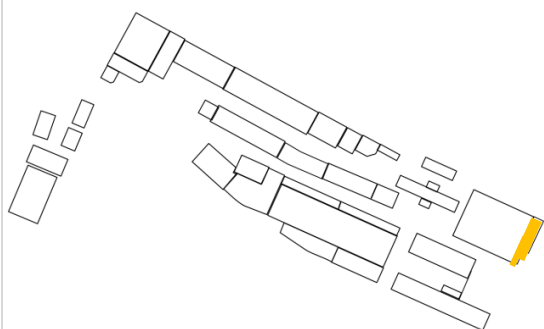
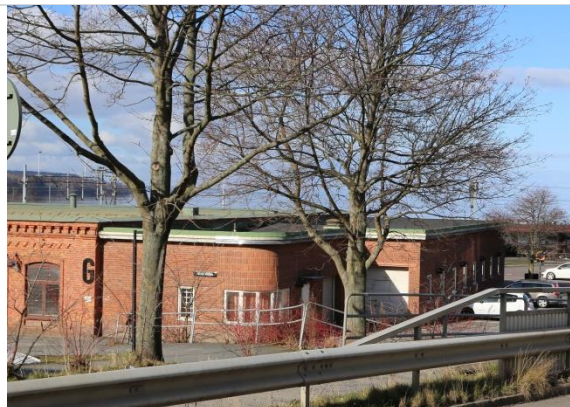
**G:14**

Serviceverkstad

Tegelfasad med liggande tegel och stående tegel i rundat hörn med fönsterband, äldre träfönster och dörrar.

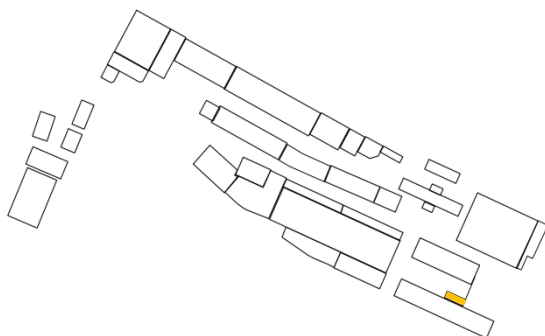
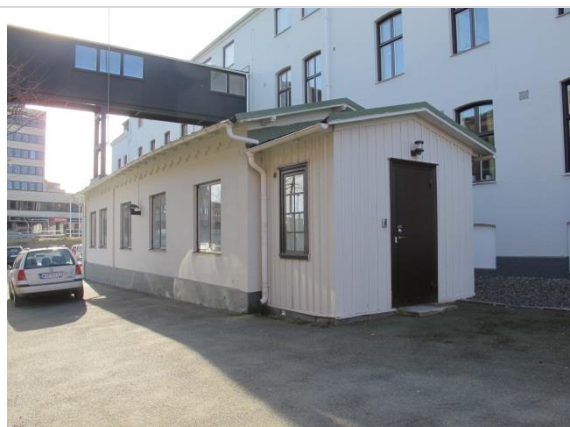
**H:5**

Lokomobilhus

Putsad fasad med takfotsfris, förstuga med fasad i locklistpanel. Falsat plåttak, takfot med utskurna bjälkändar, äldre träfönster.

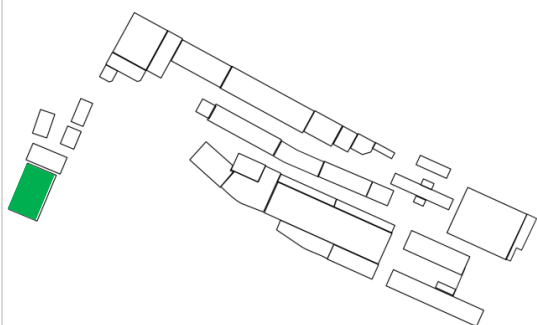
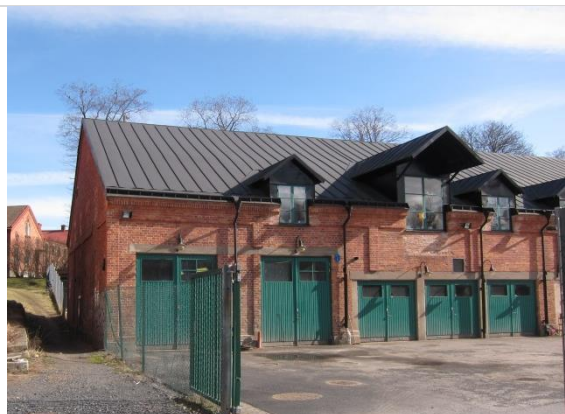
**1**

**Uppförd** 1879  
**Ursprunglig funktion** Torkhus för bräder  
**Nuvarande användning** Förråd, garage

**Värdefulla byggnadselement**  
 Tegelfasad med lisener och takfotslist, äldre fönster, dörrar och portar, falsat svart plåttak.

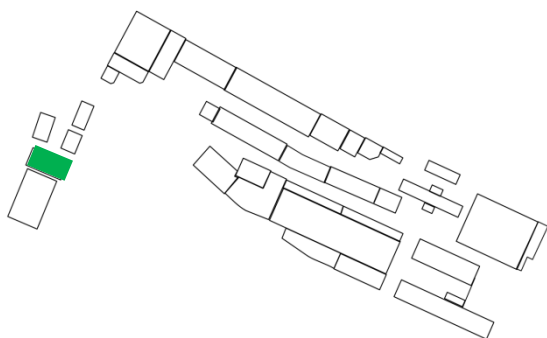
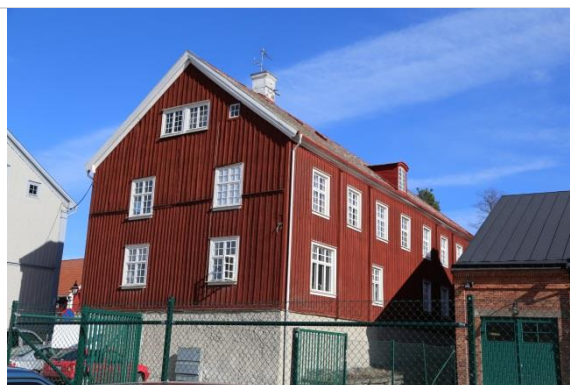
**3**

**Uppförd** 1795  
**Ursprunglig funktion** Hospital  
**Nuvarande användning** Hembygds-förening

**Värdefulla byggnadselement**  
 Fasad med rödfärgad locklistpanel, äldre tegeltak med fotränna, skorsten, äldre fönster och dörrar.

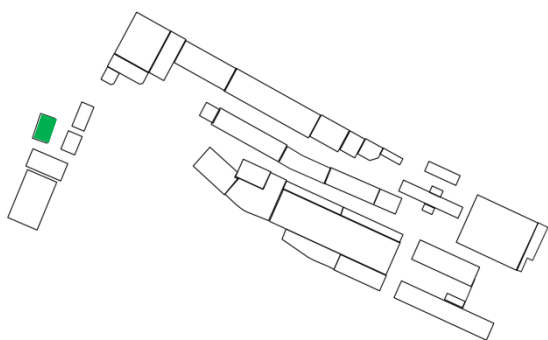
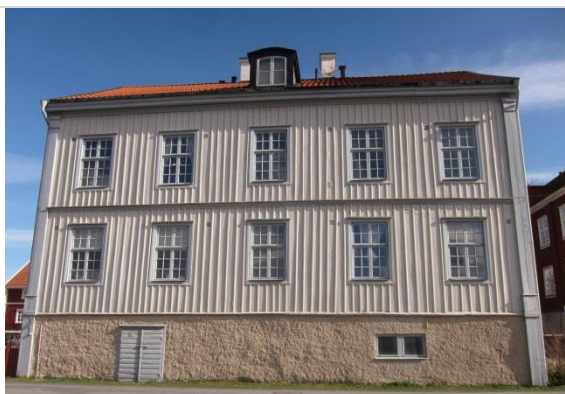
**Uppförd** 1851-1852  
**Ursprunglig funktion** Kurhus  
**Nuvarande användning** Bostäder

**Värdefulla byggnadselement**  
 Fasad med locklistpanel, mittrisalit, hörnpilastrar, dörr- och fönsteromfattningar, äldre fönster och dörrar, tegeltak med murade skorstenar.
