FISKEVÅRD I NISSANS KÄLLFLÖDEN

Delprojekt: Sammanställning av lekgrusutläggning
hösten 2012 inom Nissans avrinningsområde ovan
Nissafors.

2012-10-11

Niklas Nilsson & Peter Lindvall
Jönköpings Fiskeribiologi AB

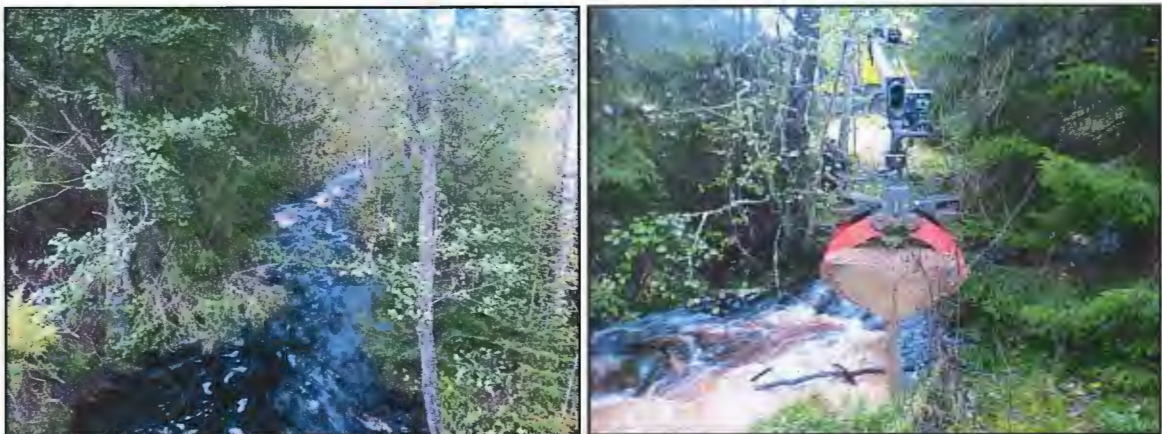
Figur 3. Uppströms gamla stenbron respektive vid den nedre vägpassagen i Apelåsbäcken där lekgrusutläggningen skedde den 28: respektive 27: september 2012 (foto: Peter Lindvall, Jönköpings Fiskeribiologi AB).

Cirka $2,3 \text{ m}^3$ lekgrus tillfördes Nissan från vägbron uppströms lokalen. En vecka efter utläggningen noterades i samband med ett elfiske på lokalen att gruset i samband med högflöden hade spridits en sträcka cirka 50 meter nedströms och lagts sig i bankar.

Vid den nedre vägpassagen i Apelåsabäcken tillfördes cirka 2 m^3 lekgrus i bäcken nedströms trumman. Ytterligare cirka 2 m^3 med löst lekgrus lades upp i ett upplag vid sidan om vägen för kompletterande tillförsel vid senare tillfälle.

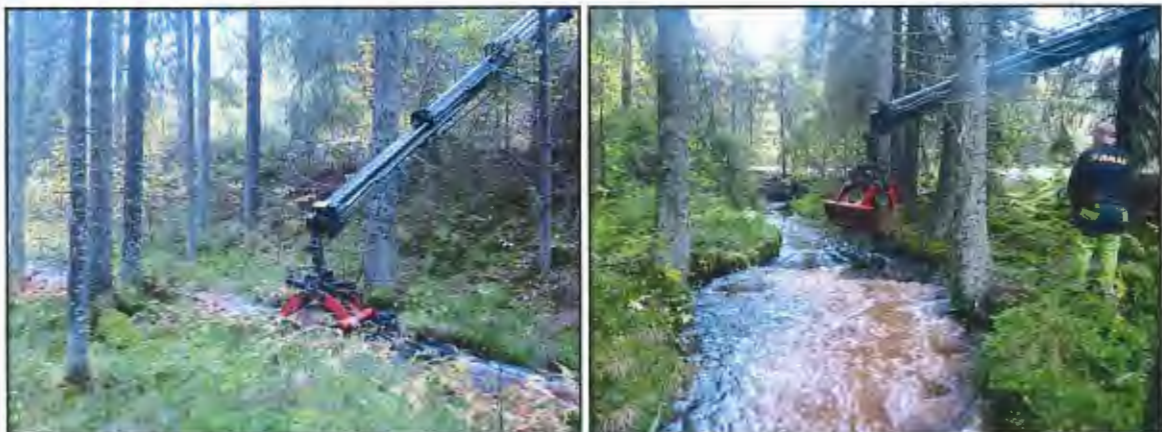
Figur 4. Lekgrusutläggning på lokalen bredvid vägen respektive vid den övre vägpassagen i Apelåsbäcken den 27:e september 2012 (foto: Peter Lindvall, Jönköpings Fiskeribiologi AB).

På den mellersta lokalen i Apelåsabäcken (bredvid vägen) tillfördes cirka 2 m^3 lekgrus i bäcken som kommer att spridas nedströms vid högflöden.

Även vid den övre vägpassagen i Apelåsabäcken tillfördes cirka 2 m^3 lekgrus i bäcken som kommer att spridas nedströms vid högflöden.

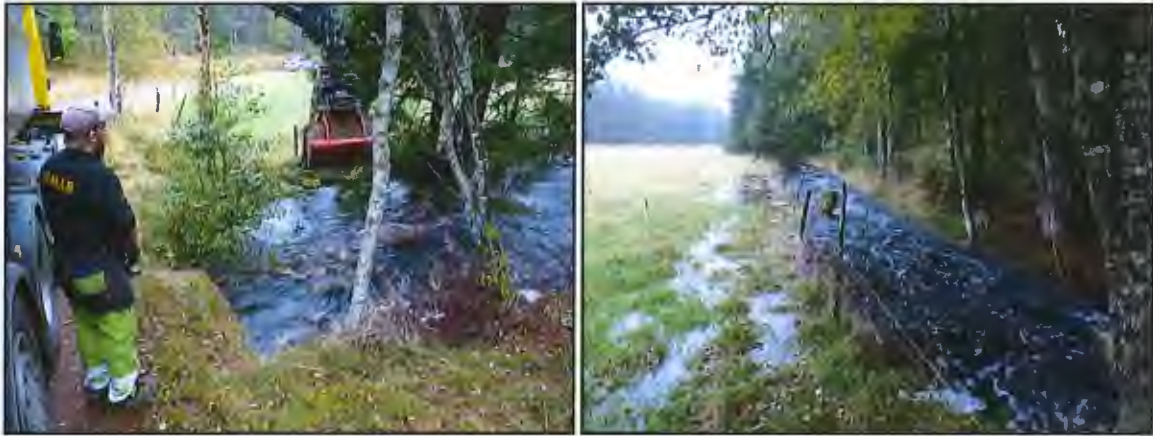
Figur 5. Utläggning av lekgrus nedan trumman vid den lilla beteshagen den 27:e september 2012, samt miljöbild från sträckan längs den lilla betesmarken nedströms trumman i Närmre bäck (foto: Peter Lindvall, Jönköpings Fiskeribiologi AB).

Vid den lilla betesmarken i Närmre bäck tillfördes cirka 2 m^3 lekgrus nedströms trumman. Ytterligare 6 m^3 lades upp i ett upplag för vidare transport och spridning längs betesmarken med hjälp av traktor med frontlastare, respektive kompletterande tillförsel vid senare tillfälle. Norra Nissandalens FVOF kommer att ansvara för att lekgrus tillförs längs sträckan.

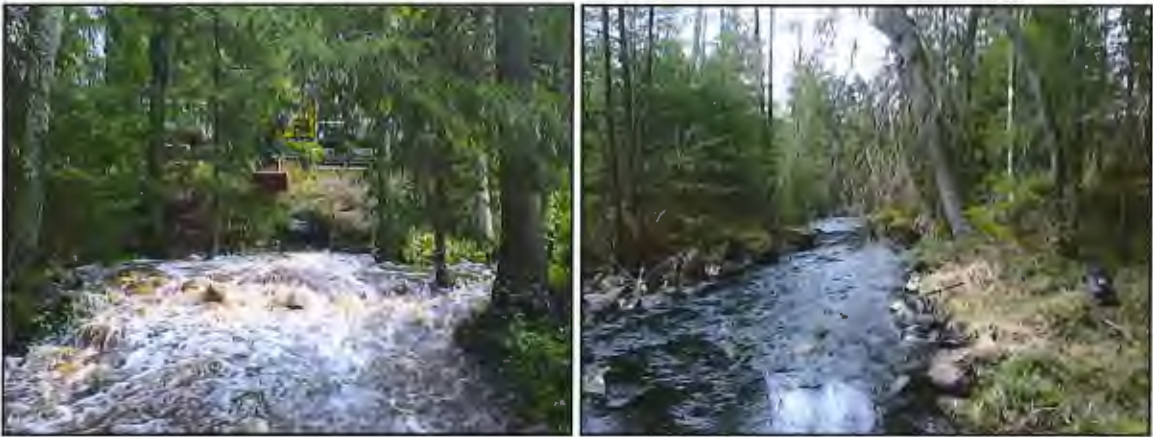
Figur 6. Utläggning av lekgrus nedan bron för grusvägen i Åsabäcken den 27:e september respektive den övre nacken i Trollsjöån där lekgrus lades ut den 5: oktober 2012 (foto: Peter Lindvall, Jönköpings Fiskeribiologi AB respektive Per Säverot, Länsstyrelsen i Jönköpings län).

Vid grusvägen över Åsabäcken tillfördes cirka 3 m³ lekgrus nedströms bron. Ytterligare en storsäck (0,7 m³) lekgrus placerades vid grusvägen i anslutning till vägbron för kompletterande tillförsel vid senare tillfälle.

I samband med elfisket 2012-10-05 på lokalen ”250 m ned Mellansjön” tillfördes cirka 0,1 m³ lekgrus manuellt på den övre nacken där det strömmande/forsande partiet börjar. Syftet med utläggningen var att förbättra förutsättningarna för lek då lämpliga lekbottnar i princip saknas på sträckan mellan Norra Vallsjön och Mellansjön. Ytterligare lekgrus bör dock tillföras dels på sträckan mellan det lugnflytande partiet och det partiella vandringshindret, dels på sträckan nedan hindret. Cirka en storsäck (0,7 m³) lekgrus per sträcka bedöms vara en lämplig mängd.

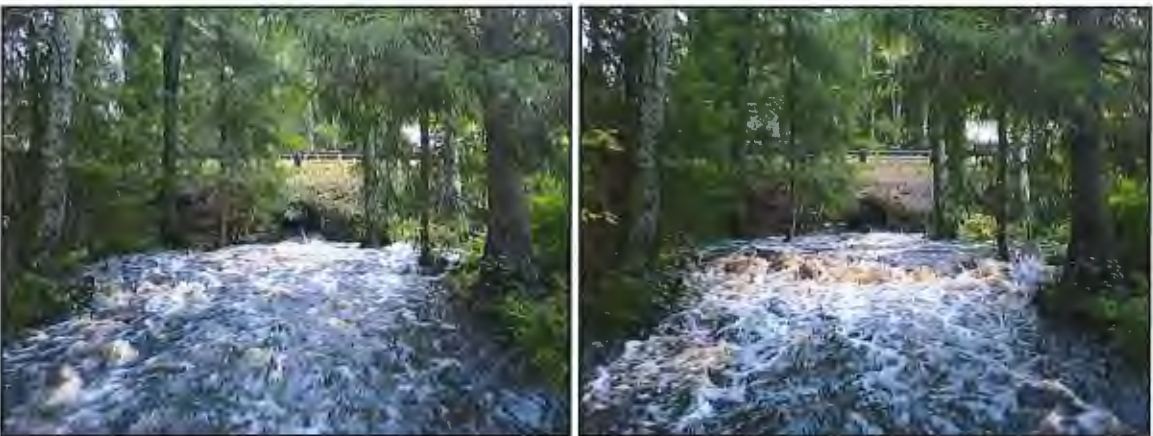
Figur 7. Trösklen nedan bron för grusvägen i Åsabäcken före respektive efter åtgärd (höjning av vattennivån för att underlätta fiskpassage) den 27:e september 2012 (foto: Peter Lindvall, Jönköpings Fiskeribiologi AB).

I samband med lekgrusutläggningen höjdes även vattennivån nedan trumman cirka 2 dm för att underlätta fiskpassage. Detta skedde genom att cirka 4 m³ block lades ut på trösklen nedströms.
