JÖNKÖPINGS  
KOMMUN

STADSBYGGNADSKONTORET

# Österängen

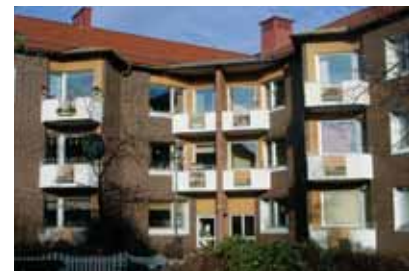
Här illustreras hur bebyggelsens placering och utformning har anpassats till ljusförhållandena.

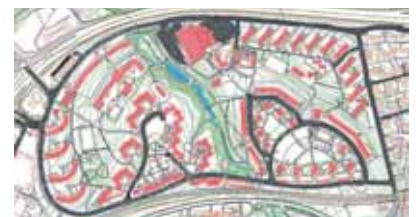
Kartan visar biltrafikens struktur. Trafiken leds inte genom området utan matar den utifrån.

Vad det gäller trafikplaneringen så valdes konceptet utifrånmatning, genom att inga gator tilläts korsa området. Biltrafiken leds runt området via Birkagatan, Birger Jarlsgatan och Södra Apollovägen. Från dessa leds biltrafiken sedan in via mindre återvändsgator eller gator som via en bågformad sträckning leder biltrafiken in till parkeringsmöjligheter.

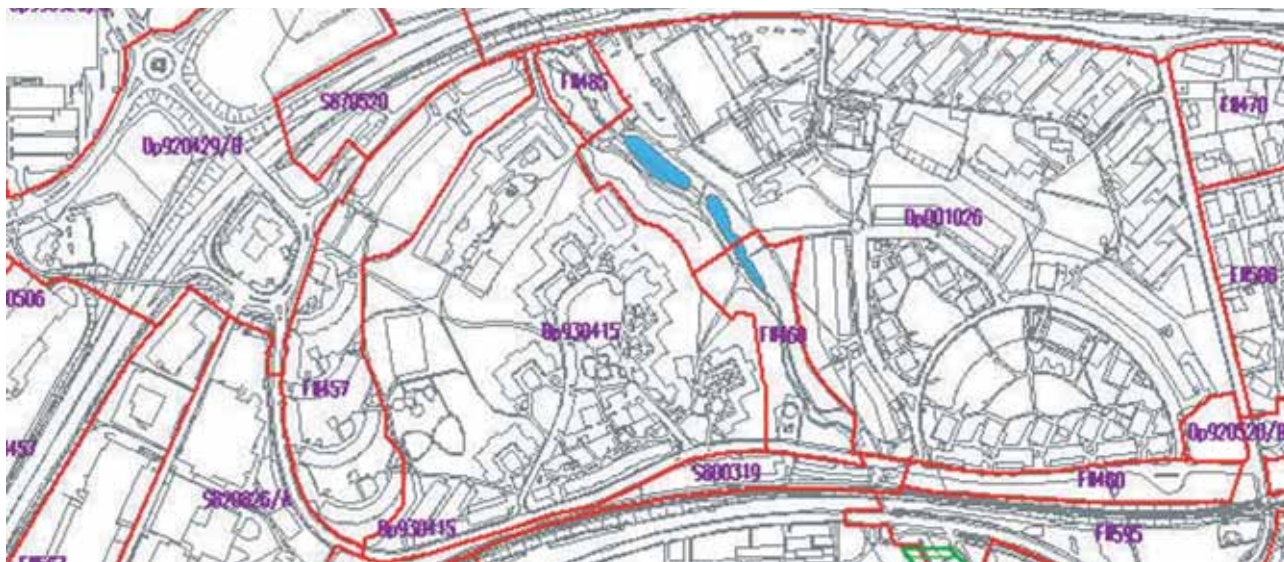
Karta som visar gällande planer inom Österängen.

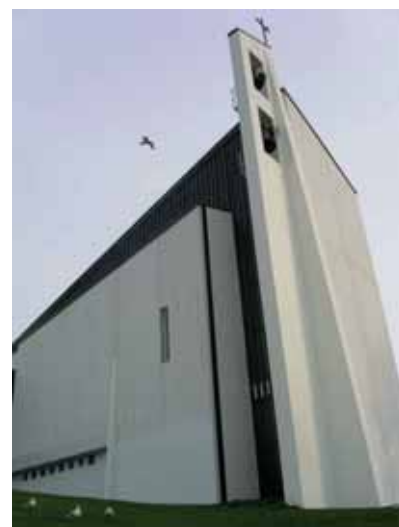
Österängskyrkan - ett kyrkligt kulturminne enligt Kulturminneslagen - uppfördes 1961, enligt ritningar av Johannes Olivegren, en av landets mest kända kyrkoarkitekt under tidsperioden.

Johannes Olivegren, Göteborg. Byggnaden har en oregelbunden planform och är asymmetrisk. Klocktornet bär två klockor och är placerat i byggnadens nordvästra del. Byggnadens tak är sluttande mot öster och beklätt med kopparplåt. Fasaden är av vitfärgad betong med brunfärgade träpanelsdetaljer.

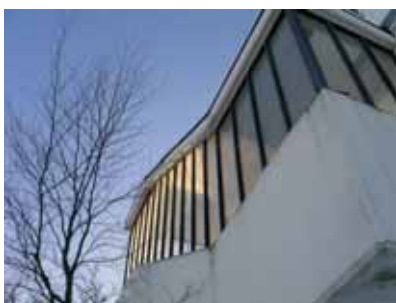
Relativt välbevarad kontors-/industribyggnad, modernistiskt präglad med grafisk skärpa och en stark vertikal och horisontell verkan i fasaden.

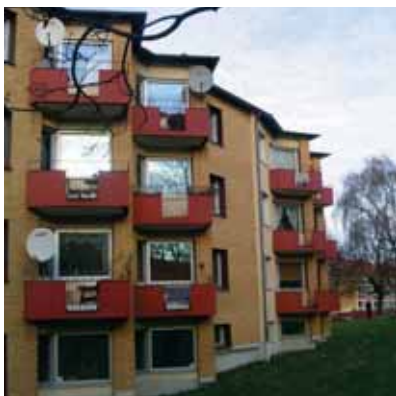
Bågformade lamellhus i kv Vidöstern 3, som visar hur byggnaderna placerats och utformats för att få tillgång till mycket solljus. Byggnaden har även ursprungliga balkong-räcken / fronter.

Balkongerna är vinkelställda och merparten får därav större tillgång till solljus. Räckena är i järnsmide med halvöppna fronter i korrugerad plåt. De öppna partierna är försedda med enkelt och elegant utformat järnsmide.

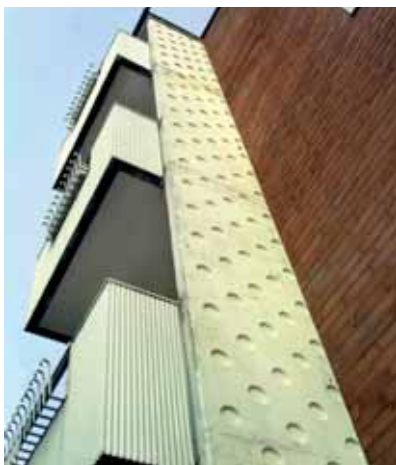
Punkthus i kv. Västerås - välbevarat vertikalt genomgående balkongparti i material som: formgjuten betong, järnsmide och korrugerad plåt.

I kvarteret Västerås är byggnaderna 4 våningar och taken är motfalls pulpettak. Fasaderna är klädda med rött tegel och fönstren är i enlufts- och osymmetriskt tvådelat utförande. Balkongerna är utanpåhängande och sammankopplas genom vertikalt ställda betongelement som löper vertikalt genom hela fasaden på respektive sida av balkongraderna. Dessa betongelement har dekorerats med cirkelformade ingjutningar. Balkongernas räcken består av sinuskorrugerad plåt med öppna smidesjärnsparter.

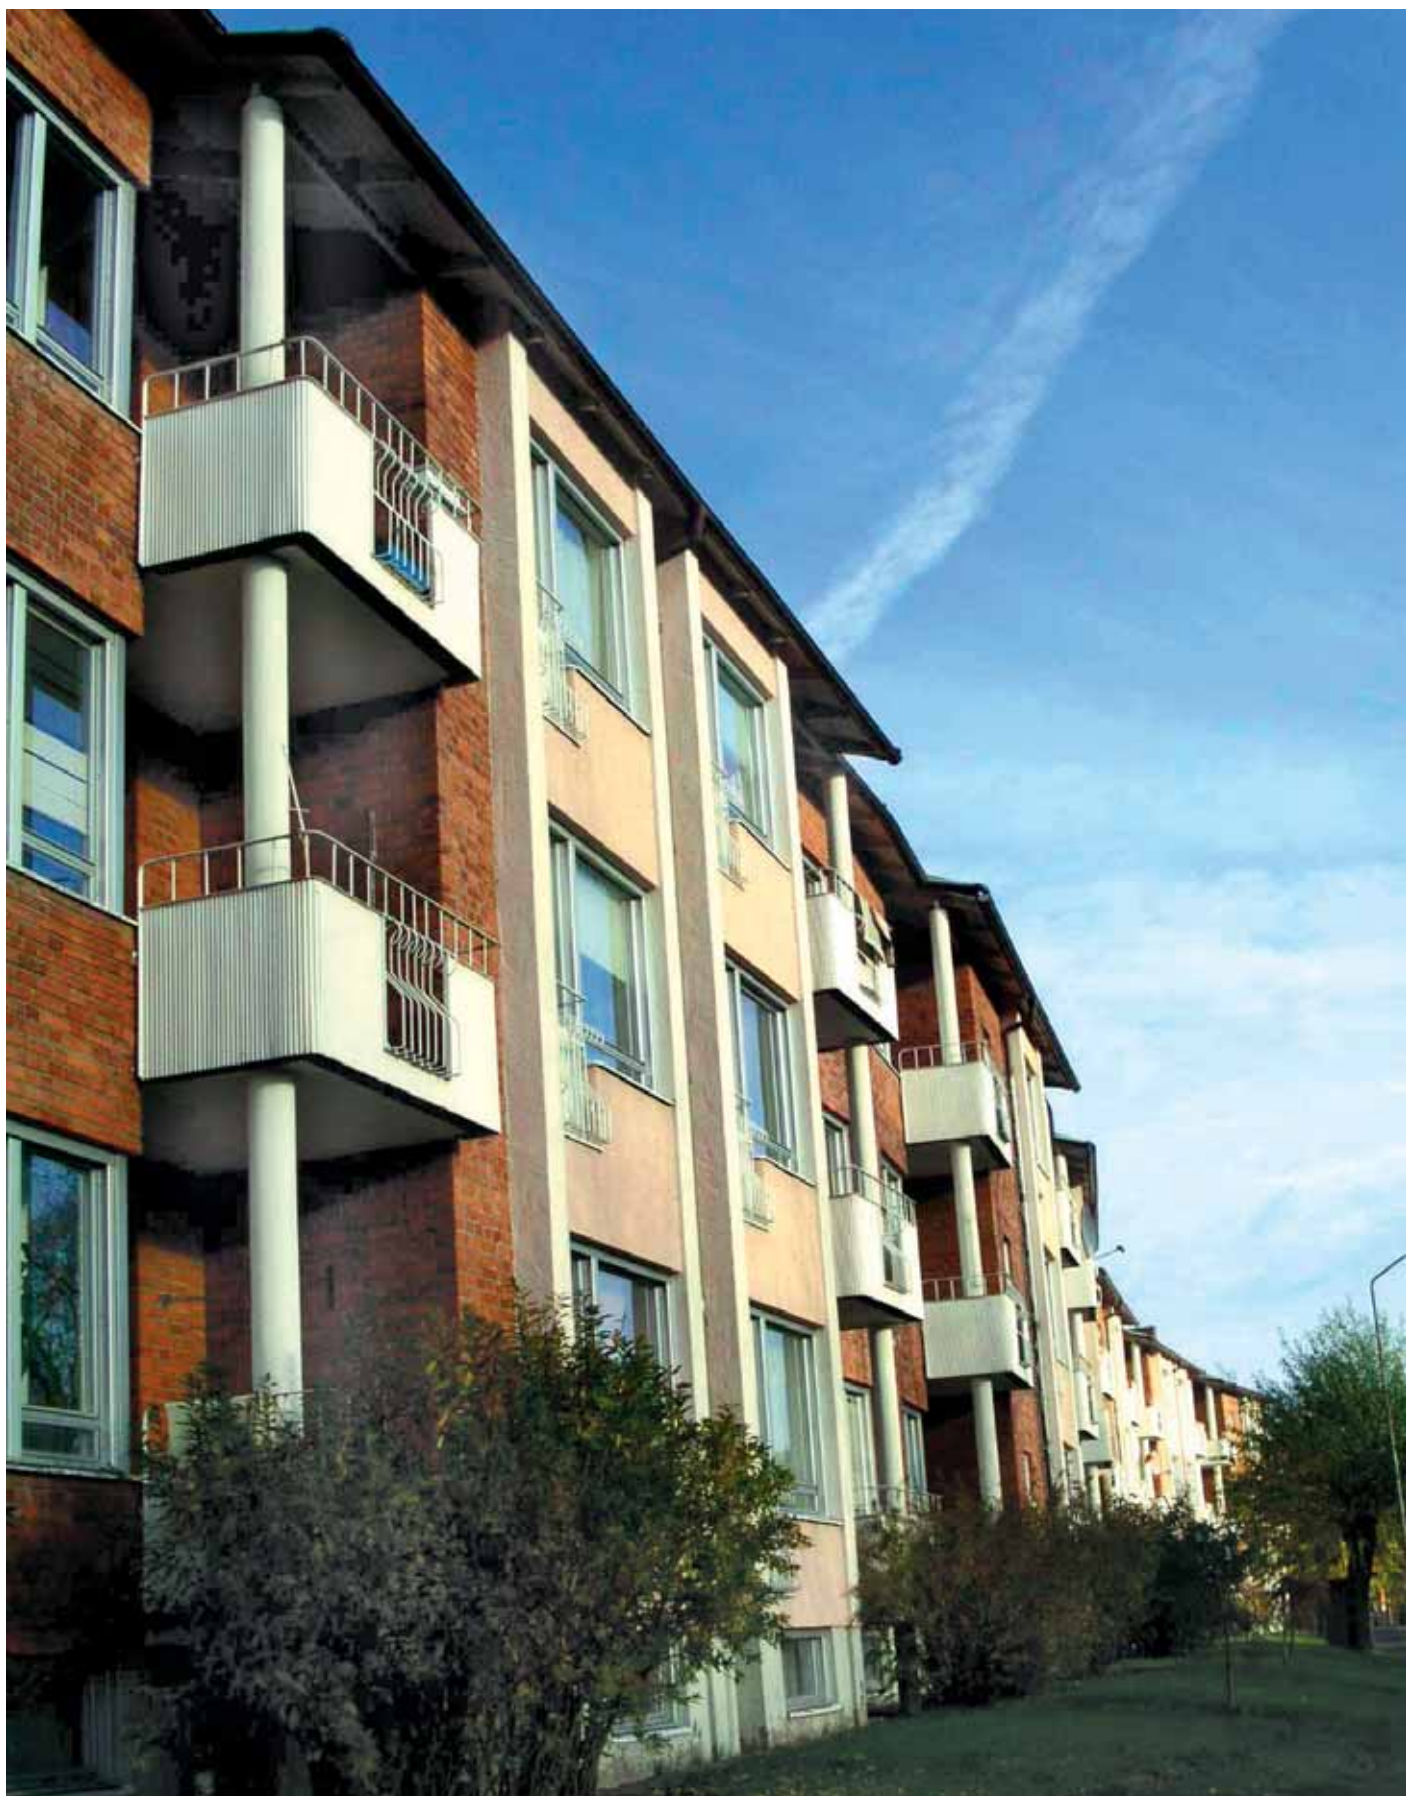
Kv. Vidöstern 6 - Burspråkspartier, franska balkonger och ursprungliga balkongpartier.

Det som återstår att beakta vid underhåll, ändringar och annan utveckling av området är bl a enstaka inslag av ursprungliga trädörrar. Entré- och burspråkspartier samt franska balkonger finns i sin helhet kvar dock många gånger något förändrade. Vad som däremot genomgående är bibehållet är balkongernas utförande med exempelvis sinuskorrugerade räcken med järnsmidespartier, tillhörande betongpelare och andra vertikalt genomgående betongelement som ramar in balkongerna på var sin sida med eleganta runda ingjutningar etc.

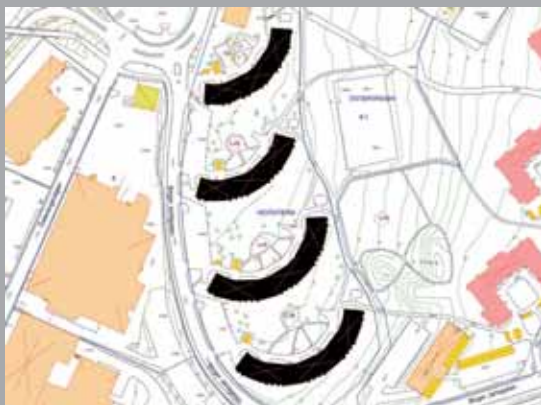
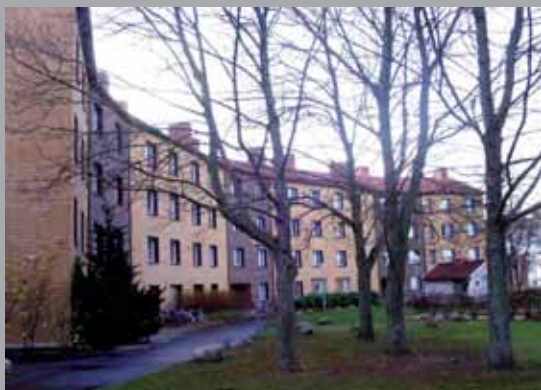
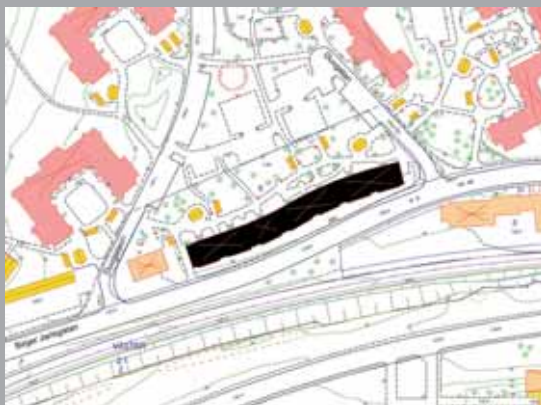
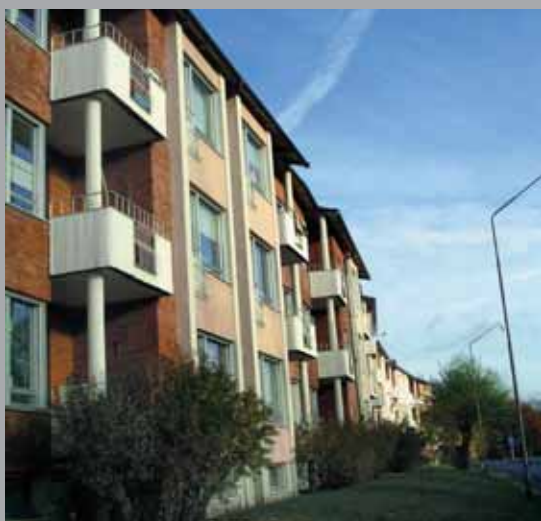
## Bågformade lamellhus

Fasaderna är klädda med rött mättat tegel och fönstren är i en- och tvåluftsförande.

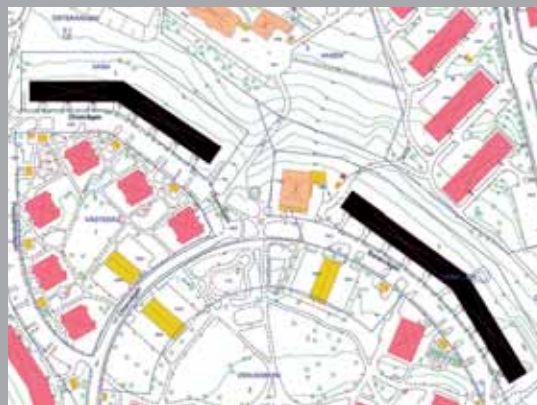
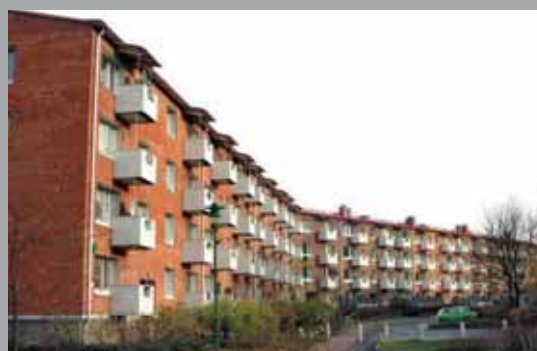
Balkongerna är utanpåliggande och vetter mot syd-väst med bra tillgång till solljus. Räckena är i järnsmide med fronter av korrugerad plåt med öppet järnsmidesparti.

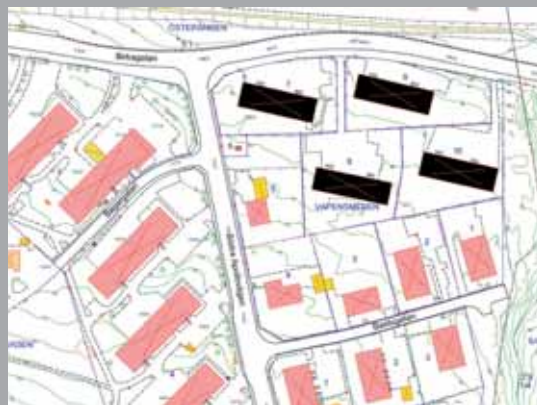
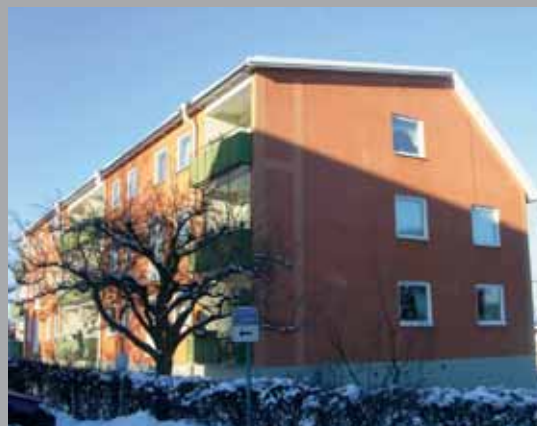
Balkongerna är parställda och halvt indragna. De åtskiljs av ett enkelt betongelement. Räckerna i järnsmide med fronter i korrugerad plåt. Även franska balkonger med järnsmidesräckerna finns i fasaderna mot söder. Entréerna inramas av ett mörkt kaklat parti. Dörrarna är i plåt och aluminium.

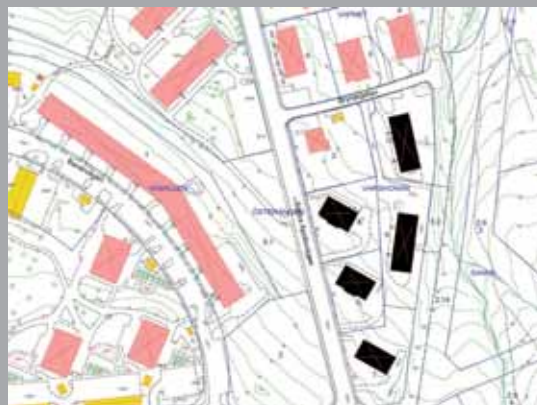
Balkonger är utanpåliggande och halvt indragna, räckerna i skivor eller korrugerad plåt. Till stor del är dörrar utbytta till aluminiumprofiler. Socklarna är oftast cementputsade.

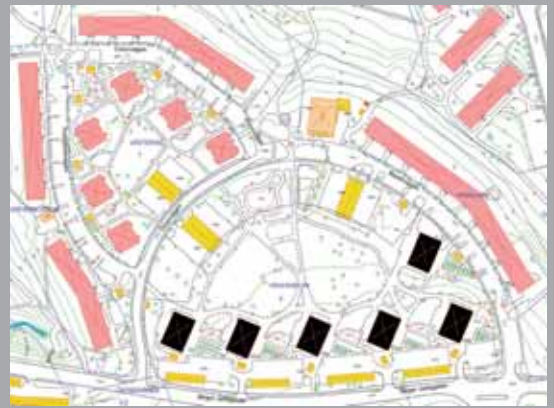
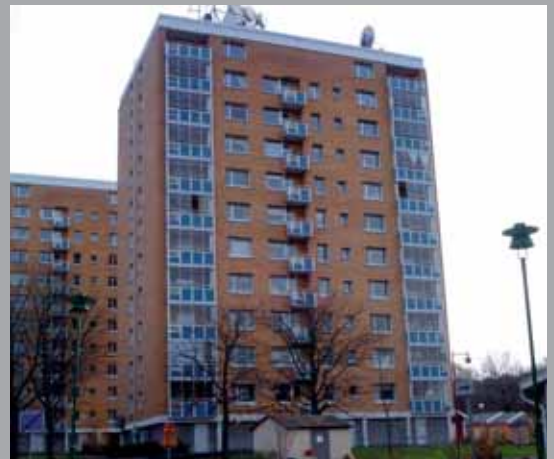
Balkongerna är halvt indragna och har glasats in.

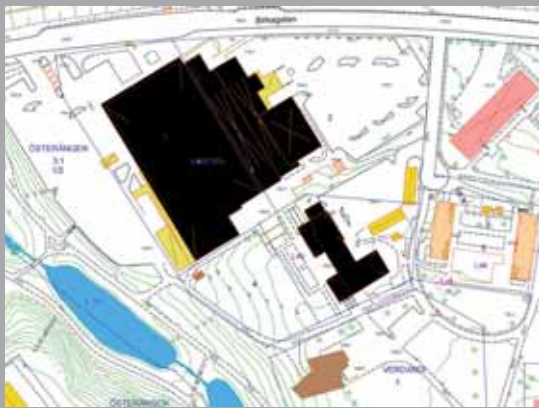
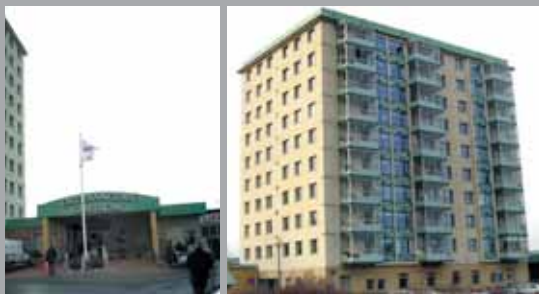
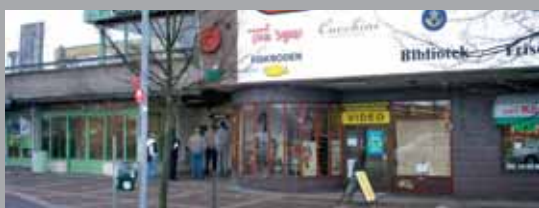
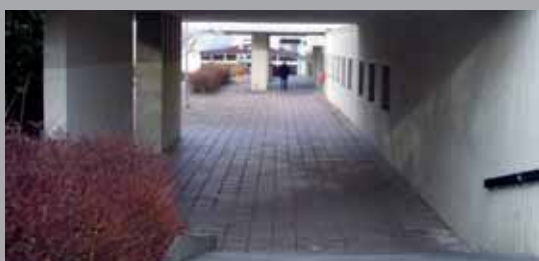
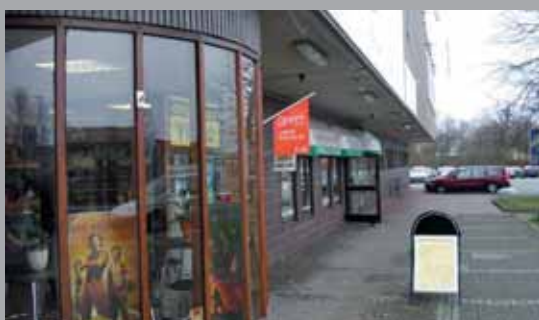
## Centrumbebyggelse

De är byggda i helgjutna prefabricerade betongelement, både tak och väggar. Taken är i sadeltaksutförande gjutna i ett stycke och färgsatta i en mörkare kulör än fasaderna som är ljust målade. Dörrar i plåt. Även belysningsarmaturen kan vara värd att nämna i ett enkelt rektangulärt utförande. Till hälften diagonalt delad med plåt och vitfrostat glas.

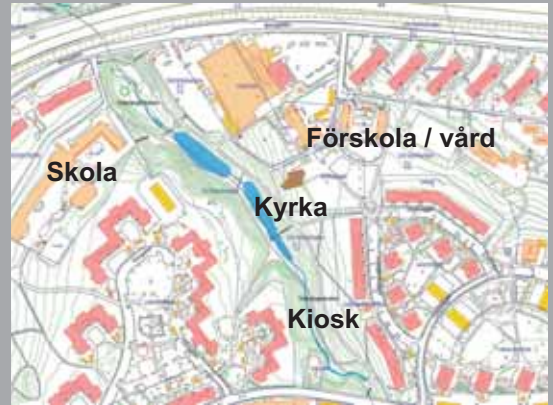
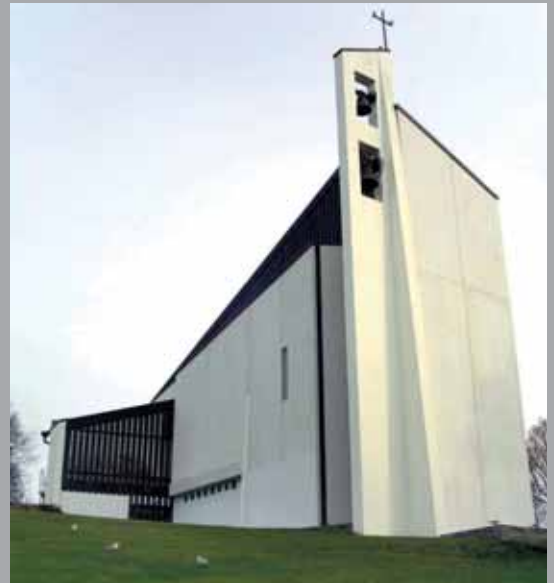
Österängskyrkan i kv. Verdandi precis söder om centrum är ritad av Johannes Olivegren och uppfördes 1961. Kyrkobyggnaden har en oregelbunden och asymmetrisk uppbyggnad. Taket är täckt med kopparplåt och är sluttande mot öster. Fasaden är i vit betong, med bruna träpanelsinslag. Fönstren är i enluftsutförande exempelvis smala stående och betongglas i låga fönsterband. Klocktornet med två klockor är mycket elegant integrerat i byggnaden, vars vinkelställda fasadpartier ger effektfull skuggverkan.

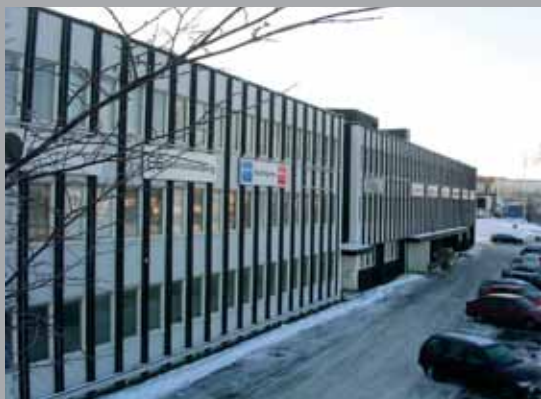
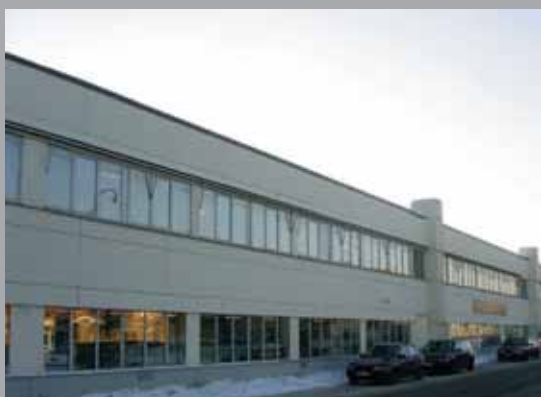
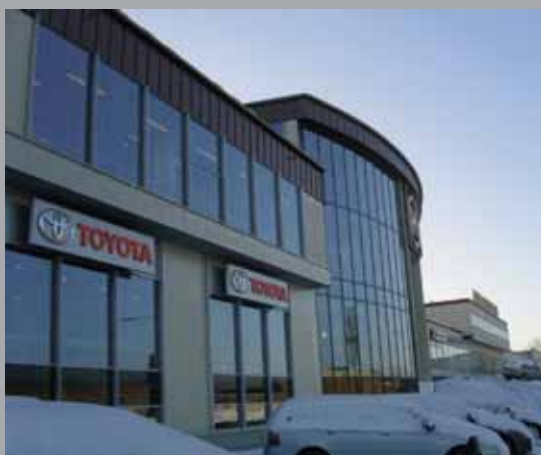
Taken är i huvudsak flackt utformade, men inslag av brantare pulpettak finns. Fasadmaterial som förekommer är puts, betong, tegel och plåt. Fönstren är av mycket varierad art, men vanligt är fönsterband som löper horisontellt genom fasaderna. Det finns även inslag av vertikala fönsterband och stora fönsterytor.

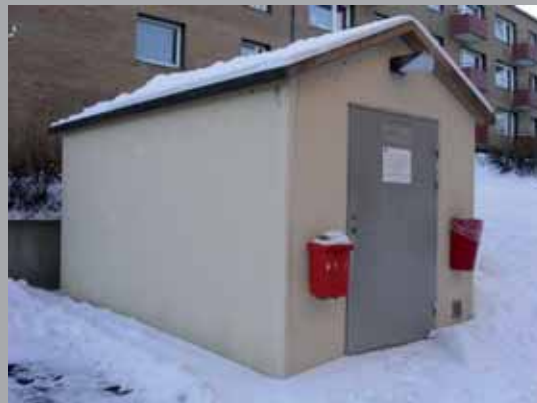
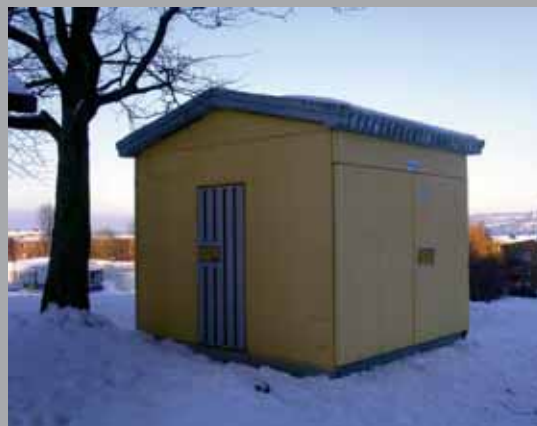
Dessa mindre stationer på cirka sex till sju kvadratmeter är utspridda i området. De flesta fungerar som sopstationer, några som transformatorstationer.

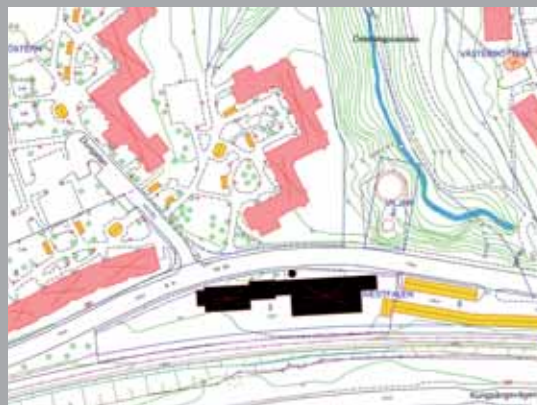
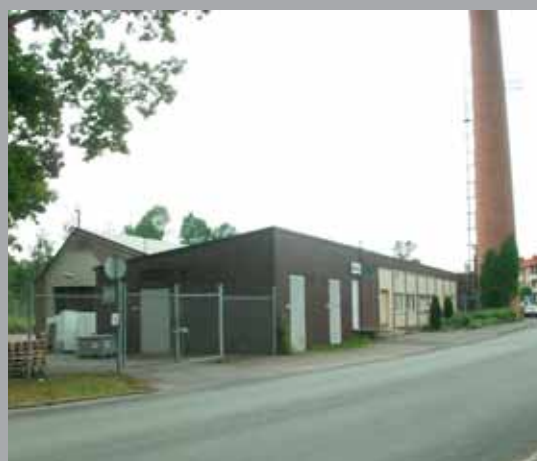
Jönköpings Energi använder byggnaden än idag som reserv vid kalla perioder, då man via eldning av tjockolja får ett energitillskott vid behov.

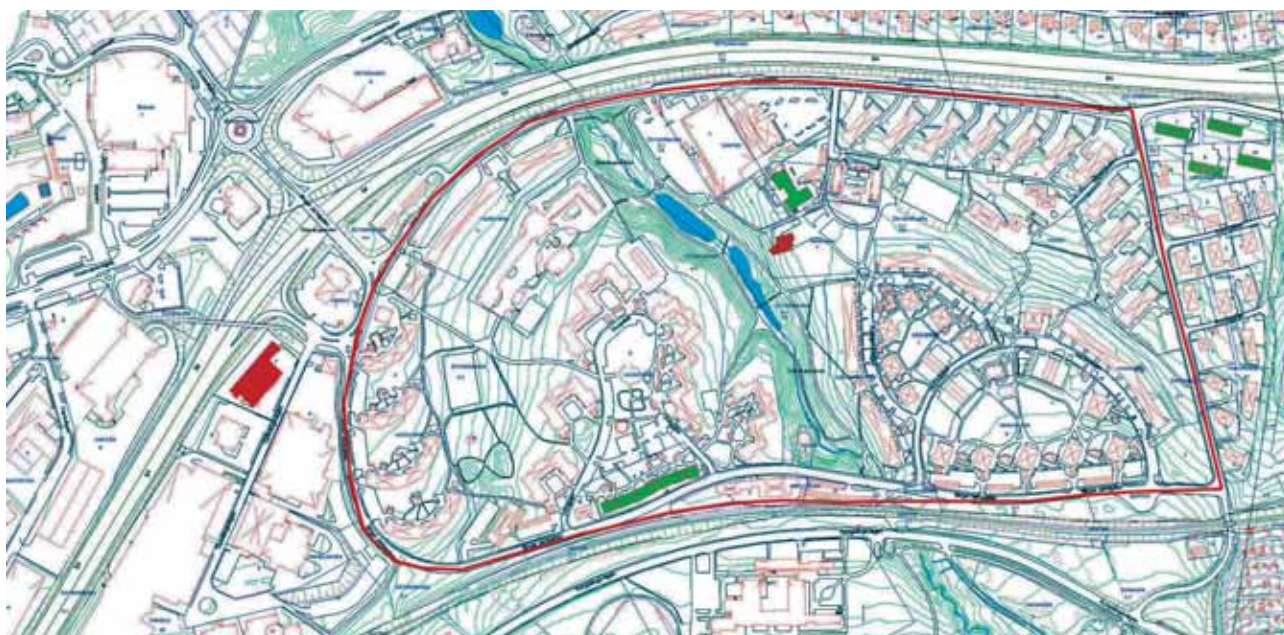
Värderingskarta - markerar vilken modern bebyggelse som värderats som särskilt värdefull eller innehållande betydande karaktärsdrag och värden.

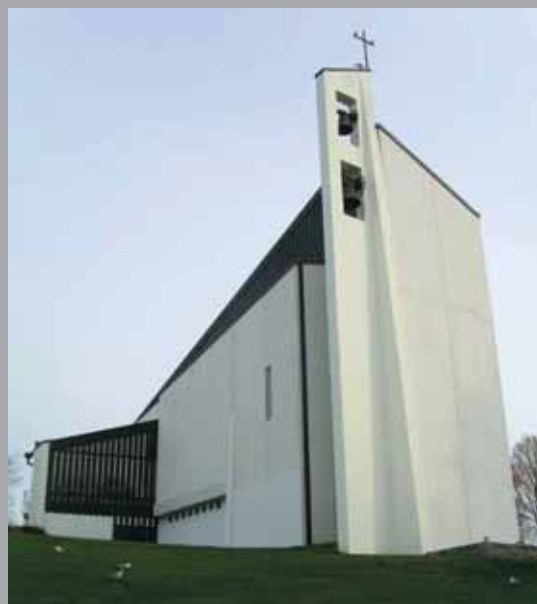
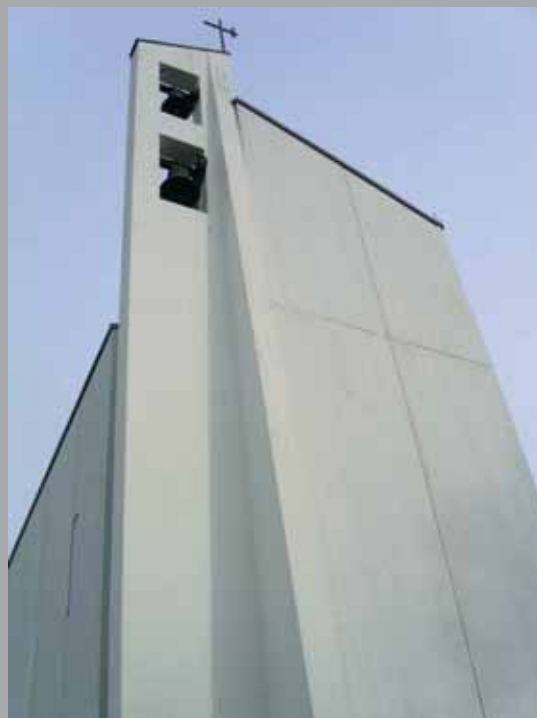
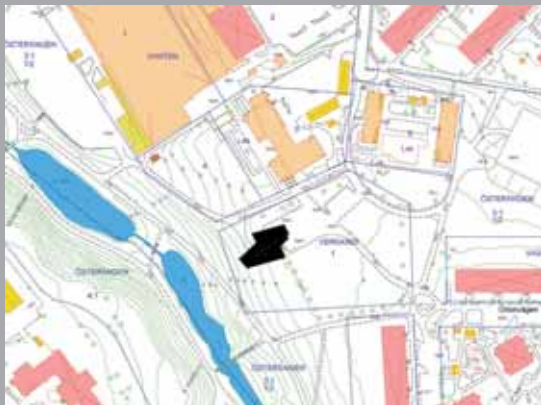
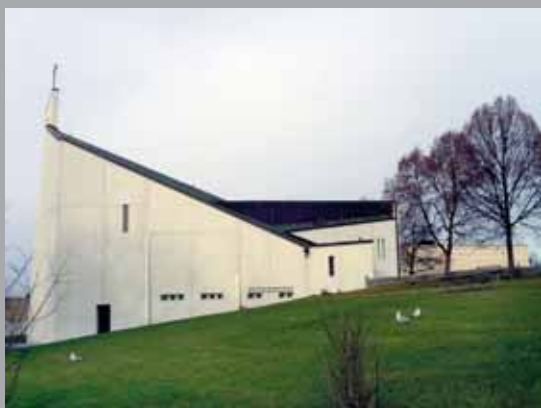
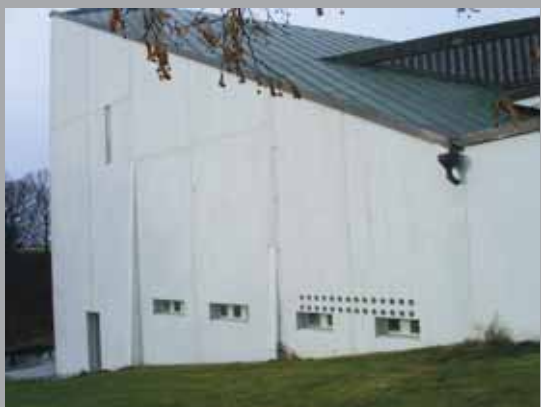
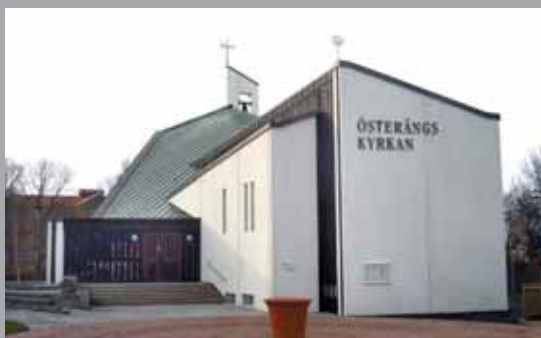
# Österängskyrkan

Kyrkobyggnaden har en oregelbunden och asymmetrisk uppbyggnad. Taket är täckt med kopparplåt och södra delen är sluttande mot öster och norra delen sluttande mot väster. Fasaden är i vit betong, med bruna träpanelsinslag i samband med entrén och norra fasaden. Fasaden är relativt sluten, men den ljusa färgsättningen och dess olika vinkelställda fasadytor ger liv åt fasaden. Fönstren är i varierat utförande; smala stående samt betongglas i lågt ligande fönsterband i olika dimensioner. Klocktornet med sina två klockor är mycket elegant integrerat i byggnaden då vars vinkelställda fasadpartier ger effektiv skuggverkan.

Den oregelbundet utformade byggandskroppen innebär en god arkitektonisk helhet av hög kvalitet. De sparsmakade vita betongfasaderna och de vinkelställda fasadytorna som skapar skuggverkan i fasaden utgör viktiga delar för att skapa denna goda arkitektoniska helhet. Denna byggnad är alltså även av rent konstnärligt arkitektoniskt intresse.

2004 utfördes underhåll av kyrkan. I stort kan man säga att kyrkan byggdes in pga av att den började vittra sönder. Man har under renoveringen använt sig av material som bibehållit fasadens karaktär. Fönstren kom dock en bit längre in i fasadlivet och skyddas idag av ett fritt utanpåliggande fönsterglas. Fasaderna mot norr och söder bär på mycket enkelt utformade strävbågar som i och med restaureringen till stor del har klätts in och framträder därmed inte lika starkt och ger inte samma skuggverkan som tidigare.

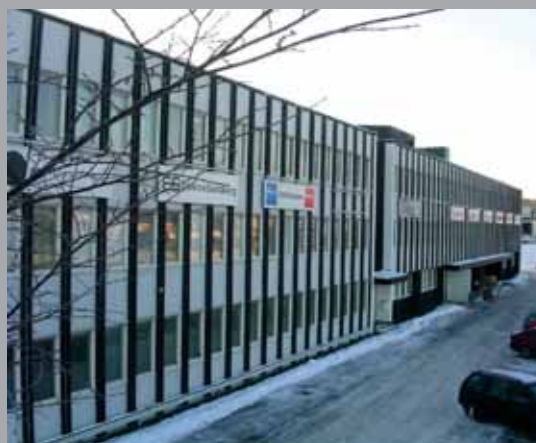
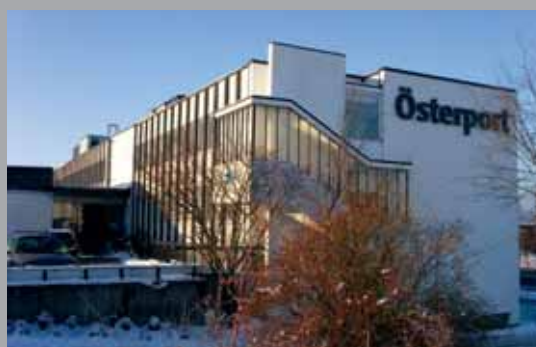
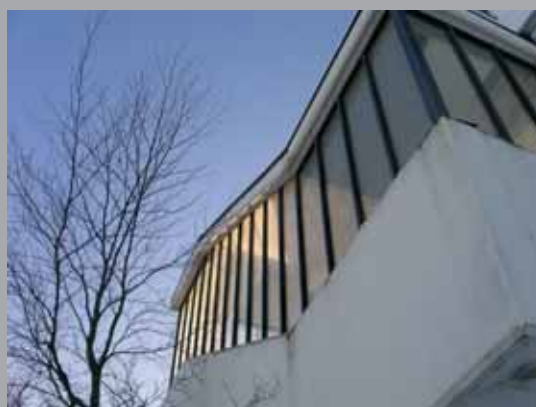
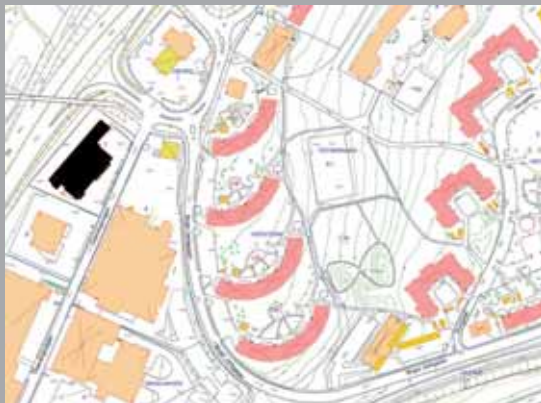
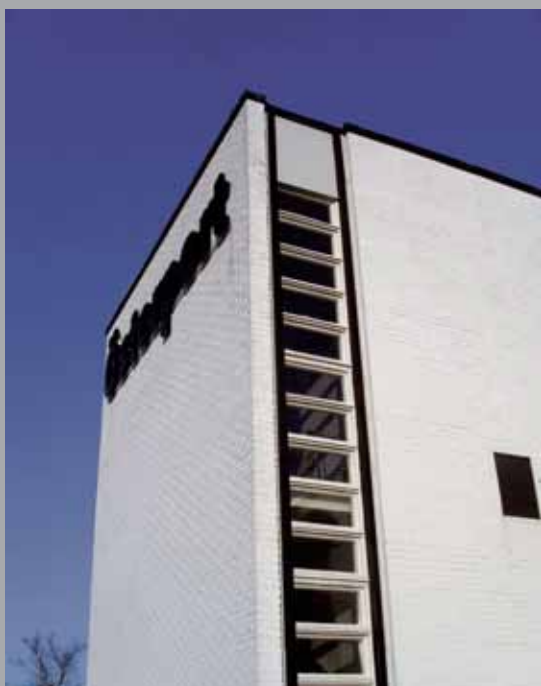
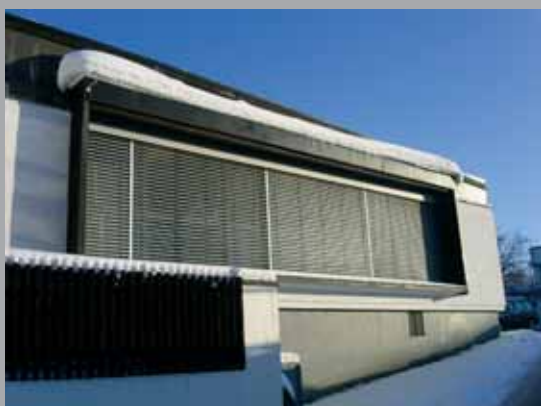
## Kv. Vinkeln

Fysiskt utgörs dessa värden av byggnadens arkitektoniska uttryck enligt 1960-talskaraktär samt dess placering i området som helhet. Följande arkitektoniska uttryck är av betydelse: De plana taken med enkla takavslut i plåt (möjligen koppar) andra delar har kraftigare takavslut brett klädda med kopparplåt, de ljusa slammade tegelfasaderna med dess kontrastverkan i fasaden mellan ljusa och mörka material och färger, exempelvis i form av skärmtakens mörka omfattningar, de vertikalt genomgående elementen som återkommande löper över hela fasaderna mot öst och väst, de enkla takavsluten, markerade fönsterband och fönsterpartier, kopparplåtsklädda takomfattningar, den utanpåhängande trappans takavslut och fönsterindelning, södra trapphusets fönsterparti och dess fönsterindelning i form av mörka bågar, ventilationsbyggnadens mörka träribbor etc. Vidare är fasadens horisontella och vertikala uttryck av stor betydelse, som innebär de vertikala och horisontella fönsterbanden, de mörka pilastrarna som ramar in varje fönsterkolumn vertikalt återkommande genom hela fasaden, skärmtaken samt även de mörkt markerade takavsluten.

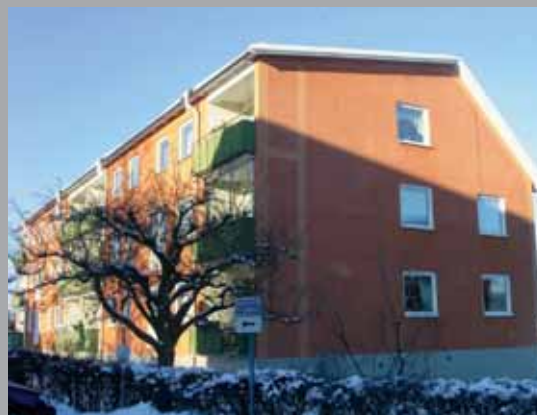
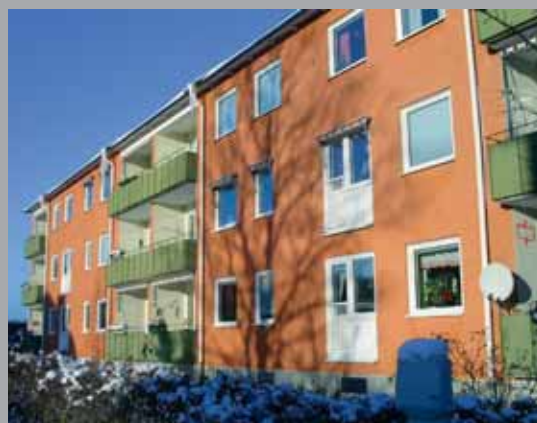
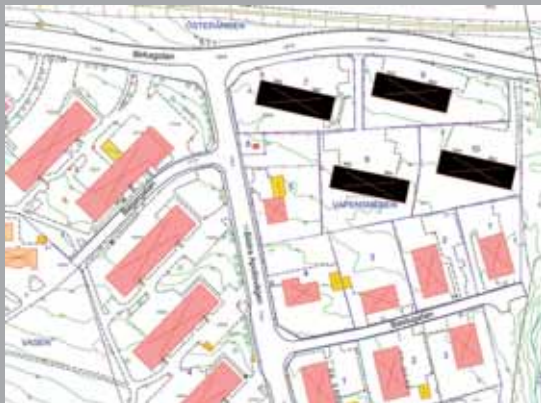
## Kv. Vapensmeden

Viktiga delar i byggnaderna som utgör dess 1960-talskaraktär och därmed dess arkitekturhistoriska, arkitektoniska och samhällshistoriska värden är; dess placering med närhet till det lokala centret, skola, barndaghem, kyrka, lokaltrafik mm, dess samlade gruppering väl avvägt med avseende på ljusförhållandena, de osymmetriska sadeltaken, de spritputsade fasaderna med släta partier som bildar rutmönster och markerar balkongernas placering, halvt indragna balkonger med räcken av korrugerad plåt på järnsmide, markerade entréer genom mörkt kaklade omfattningar samt garage i markplan intill entréerna är karaktäristiskt arkitektoniska uttryck för 1960-talet som kvarstår.

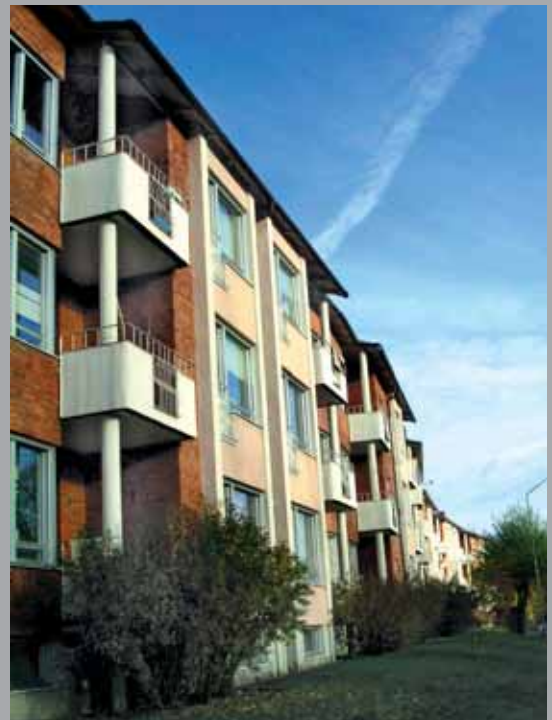
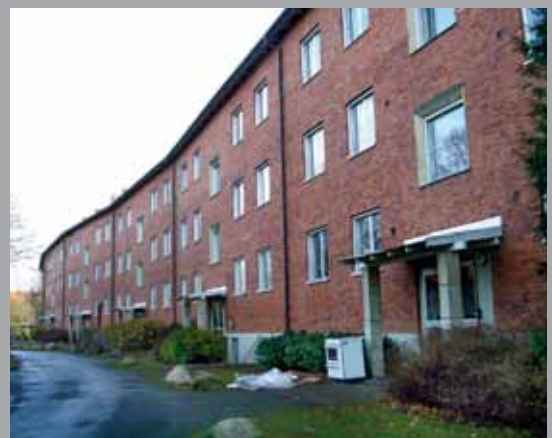
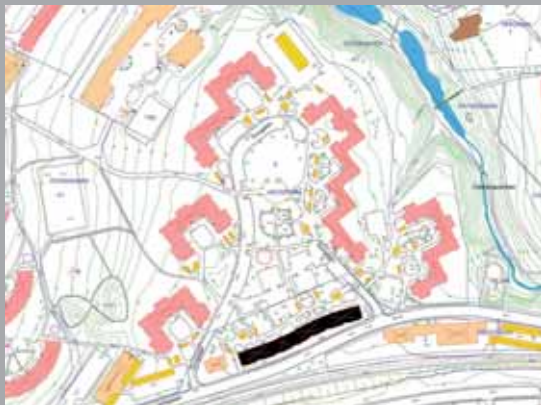
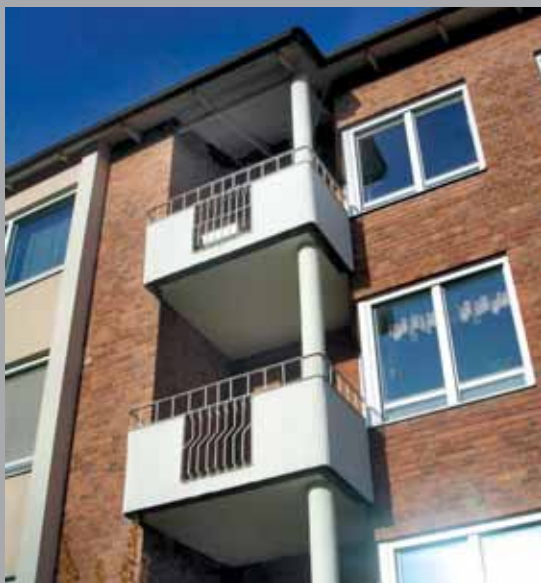
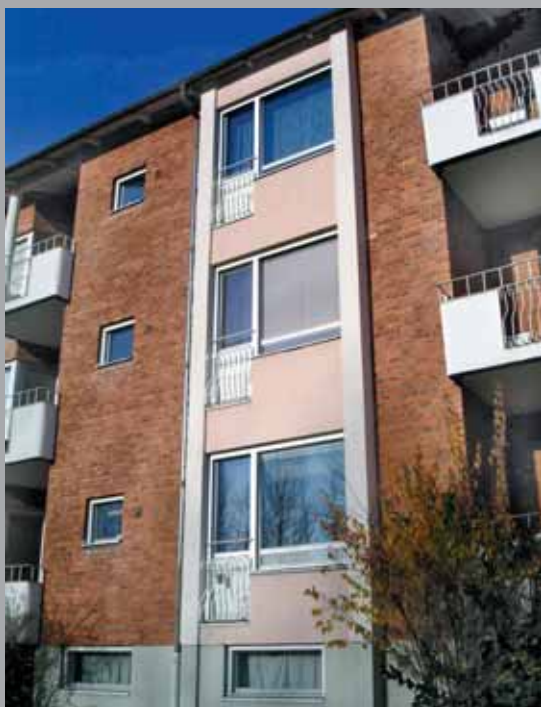
## Kv. Vidöstern

Viktiga delar i byggnaderna som utgör dess 1950-talskaraktär och därmed dess arkitektoniska och samhällshistoriska värden är; dess placering i området med närhet till det lokala centret, skola, barndaghem, kyrka, lokaltrafik mm, dess funktion som flerbostadshus, dess utförande av svagt böjt lamellhus, det röda fasadteglet, balkongerna med räcken i korrugerad plåt och järnsmidesinfattningar, betongpelarna i samband med balkongerna, de franska balkongerna och dess järnsmidesräcken, de stora utskjutande partierna, de burspråksliknande putsade fasadpartierna samt entréernas pelare i natursten. Främst den södra fasaden i sin helhet har en vertikal strävan via de vertikalt genomgående partierna och balkongernas betongpelare, men även balkongerna, de franska balkongerna och fönstrens placering bidrar till den karaktäristiska vertikala strävan i fasaden.
