Fiskvandring i Musslebobäcken mellan Lillån och Åkarp

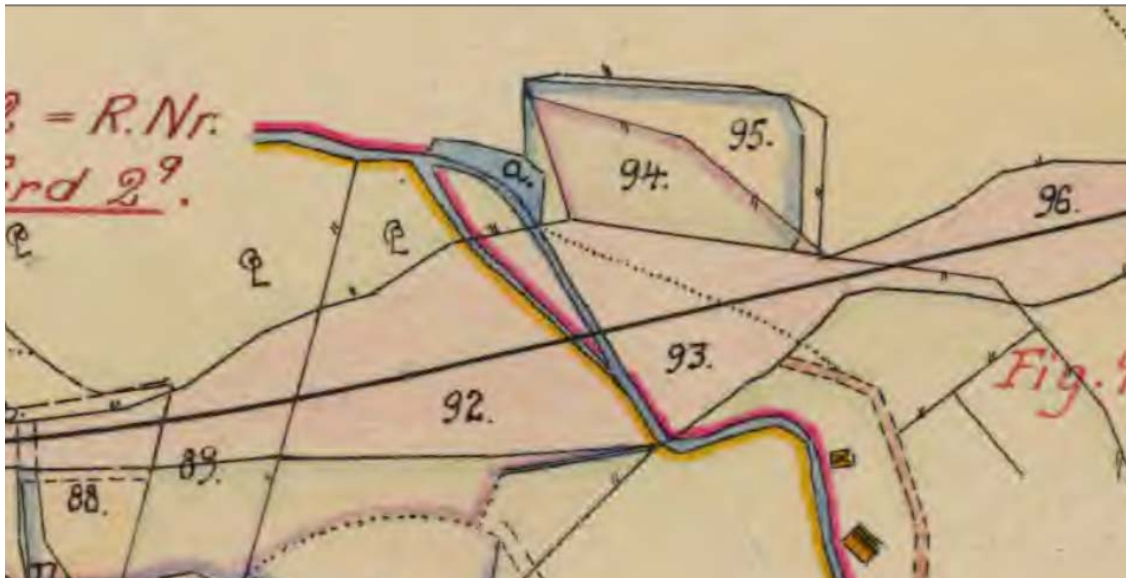
Figur 3 Utdrag från expropriationshandling från järnvägsbygget 1863, (akt 06-JVG-1:1)

Fallet precis ovan järnvägen är knappast ett naturligt hinder. Troligen har man vid bygget av järnvägen på 1860-talet rensat ån fram till bergklacken för att kunna lägga den ca 75 m långa blockklädda kulverten under järnvägsbanken med låg lutning. Det är ett typiskt drag för åtminstone äldre järnvägskulvertar att de anlades med låg lutning för att få ner vattenhastigheterna. Musslebobäcken har en genomsnittlig lutning på 2,2 % (Biotopkarteringen 2005) i nedre delarna och det verkar osannolikt att åns enda längre flacka sträcka skulle ha legat precis där järnvägen passerar. På en gammal karta från järnvägsbygget (fig 3) syns också två fåror under järnvägen, troligen den gamla och den nya.

Hade fallet funnits där innan järnvägen borde det tidigt ha lockat till sig någon kvarn eller såg, men inga sådana spår har hittats på äldre kartor. Däremot har ett mindre kraftverk uppförts på platsen runt 1915, kraftverket kunde då utnyttja järnvägskulverten som utloppskanal. Troligen byggdes även dammen då för att skapa fallhöjd och reglering för kraftverket.
