Kartläggning av  
**Förorenade områden**  
inom Stadsbyggnadsvision 2.0  
område 4 samt 6-11

## Sammanfattning

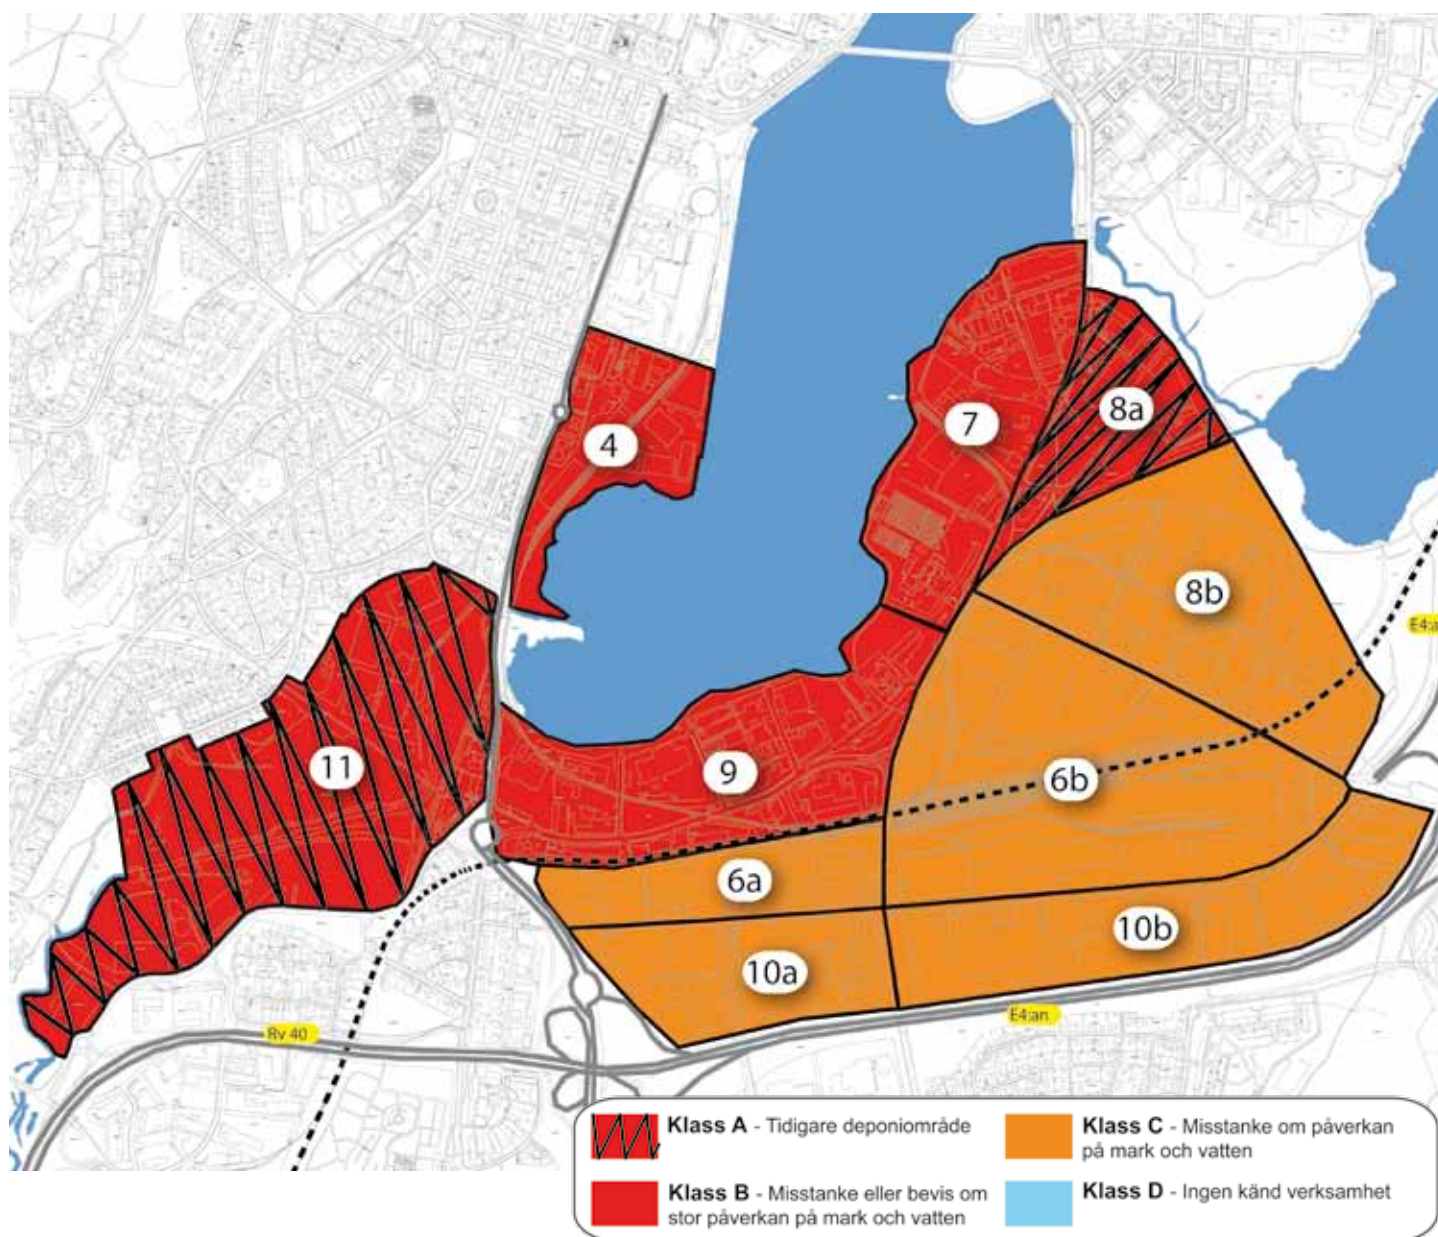
Stora delar av område 8 (a) och 11 har klassats som A - *Tidigare deponier* pga tillhörande komplicerad föroreningsituation. Område 7, 9 och 4 klassas övergripande som B - *Misstanke eller bevis om stor påverkan på mark och vatten*. Område 6, 10 samt södra område 8 (8b) klassas övergripande som C - *Misstanke*

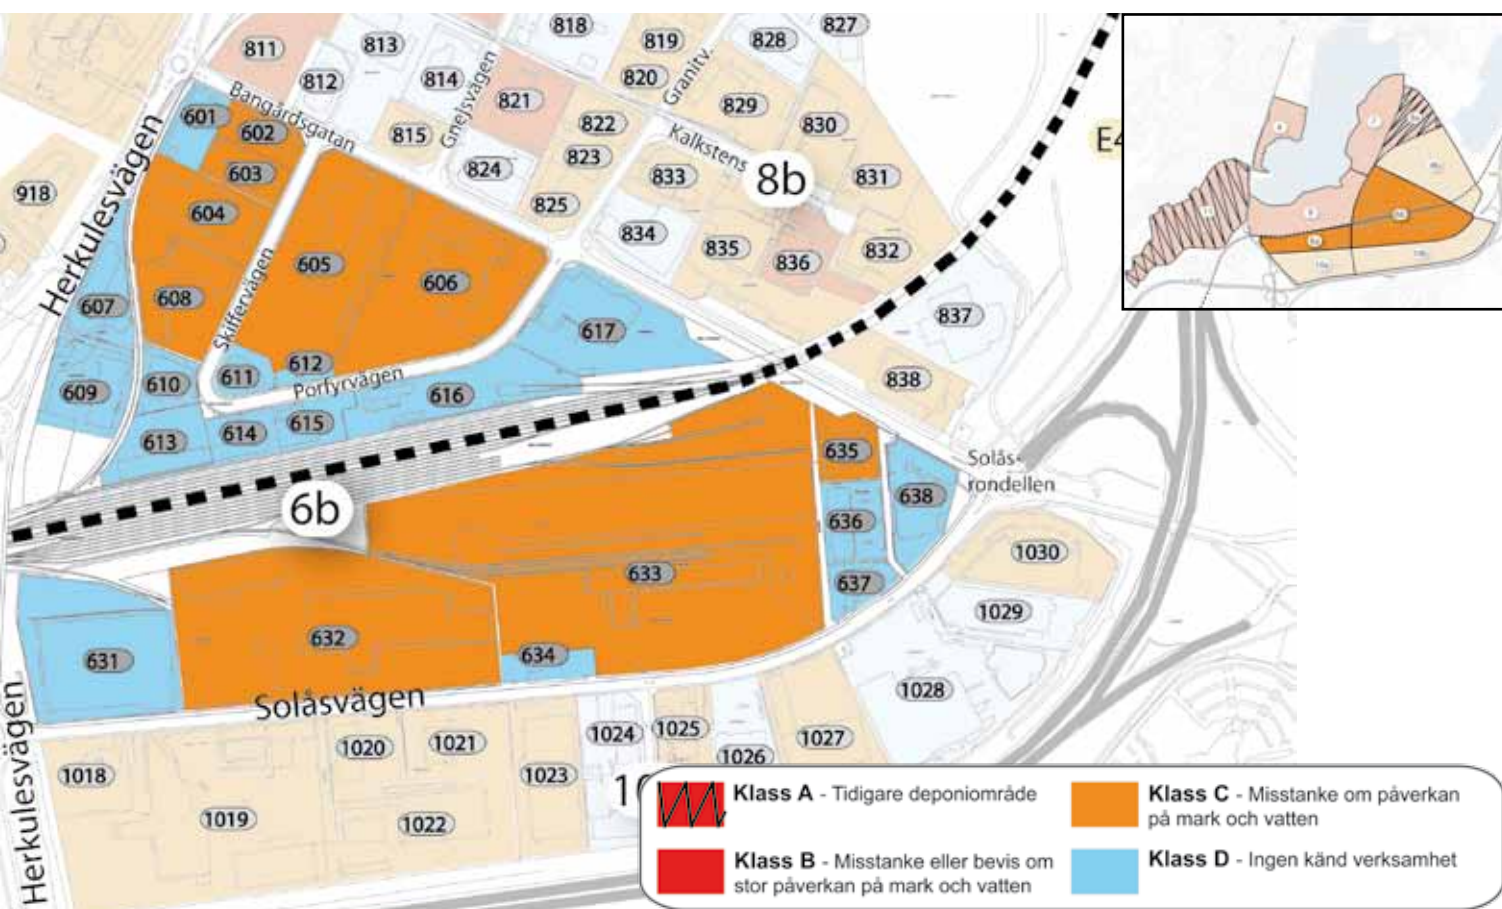
drivmedelshantering, bilvård samt flygplatsens bränslehantering. Lastbilsolyckor med dieselutsläpp har skett utefter Solåsvägen. I logistikområdet i 6b, den sydöstra delen (631-633), kan det ha förekommit fordonstvättning utan rening. Ett flertal mindre incidenter av oljespill vid tankning eller parkering av lastbilar har skett vilket är vanligt i den här typen av områden. Det dagvatten som kommer från område 6b leds till dagvattenbassäng vid 916. Enligt mätningar har det konstaterats höga metallhalter i detta vatten från område 6, främst järn. Det är inte klarlagt varför marken läcker metaller i detta område. Dagvattnet från 6a och område 10, som också leds ut vid 916, har inte samma problem med metallhalter.

Område 6a ligger mellan de två tidigare sågverksområdena i område 9 och 10. Användning av impregneringsmedel för dessa sågverk styr hur markens föroreningsituation ser ut, men misstanken om påverkan är störst för de delar där sågverket hade sina upplag i 627-628. I den västra delen (620-621) misstänks metaller i marken pga ytbehandling av metaller (främst zink) under längre tid.

Markundersökning finns på enstaka punkter i bangårdsområdet i 6b, vilken inte gav några alarmerande resultat jämfört med de riktvärden som gäller för dagens markanvändning.

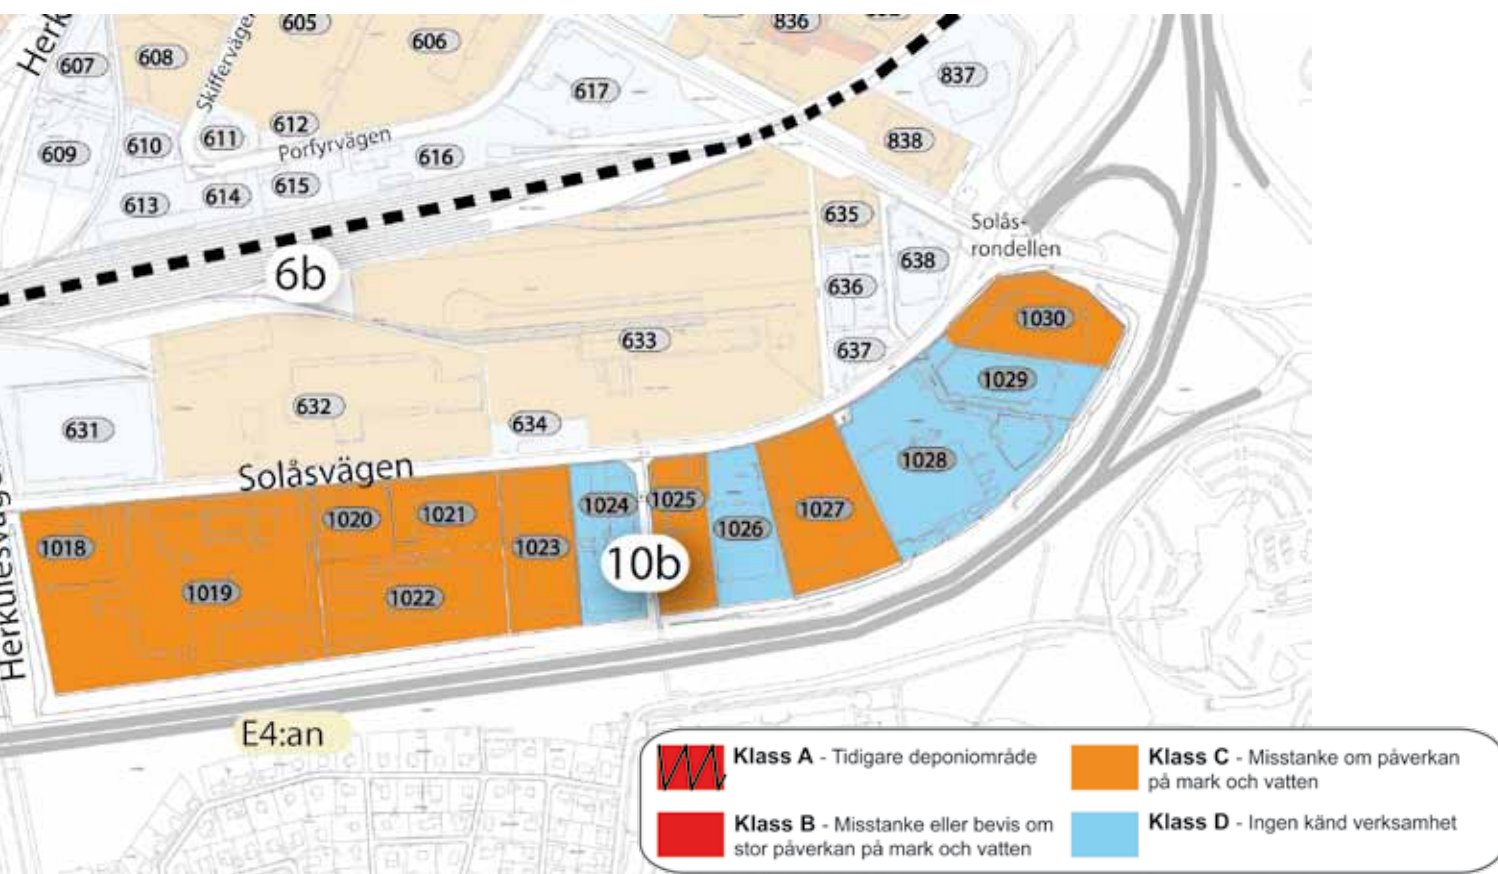
### Område 10

Det finns inga markundersökningar gjorda i området. Lastbilsolyckor med dieselutsläpp har skett utefter Solåsvägen. Misstanke finns om oljeförorening i hela området. Metaller misstänks för vissa verksamheter men främst i den västra delen, 10a. Vissa övriga föroreningar misstänks, främst för de verkstadsindustrier som använt klorerade lösningsmedel men även sågverkets ev. nyttjande av träimpregneringsmedel. Sågverket kan bl.a. ha använt mycket miljöfarliga impregneringsmedel, tex. kreosot, klorfenoler, arsenik.

| Misstänkt metallförorenat | 1001, 1002, 1004, 1006, 1012 |
