## PM GEOTEKNIK

Översiktlig stabilitetsutredning Lovsjön

Detaljplan Stigamo 1:25 m.fl.

2023-12-15

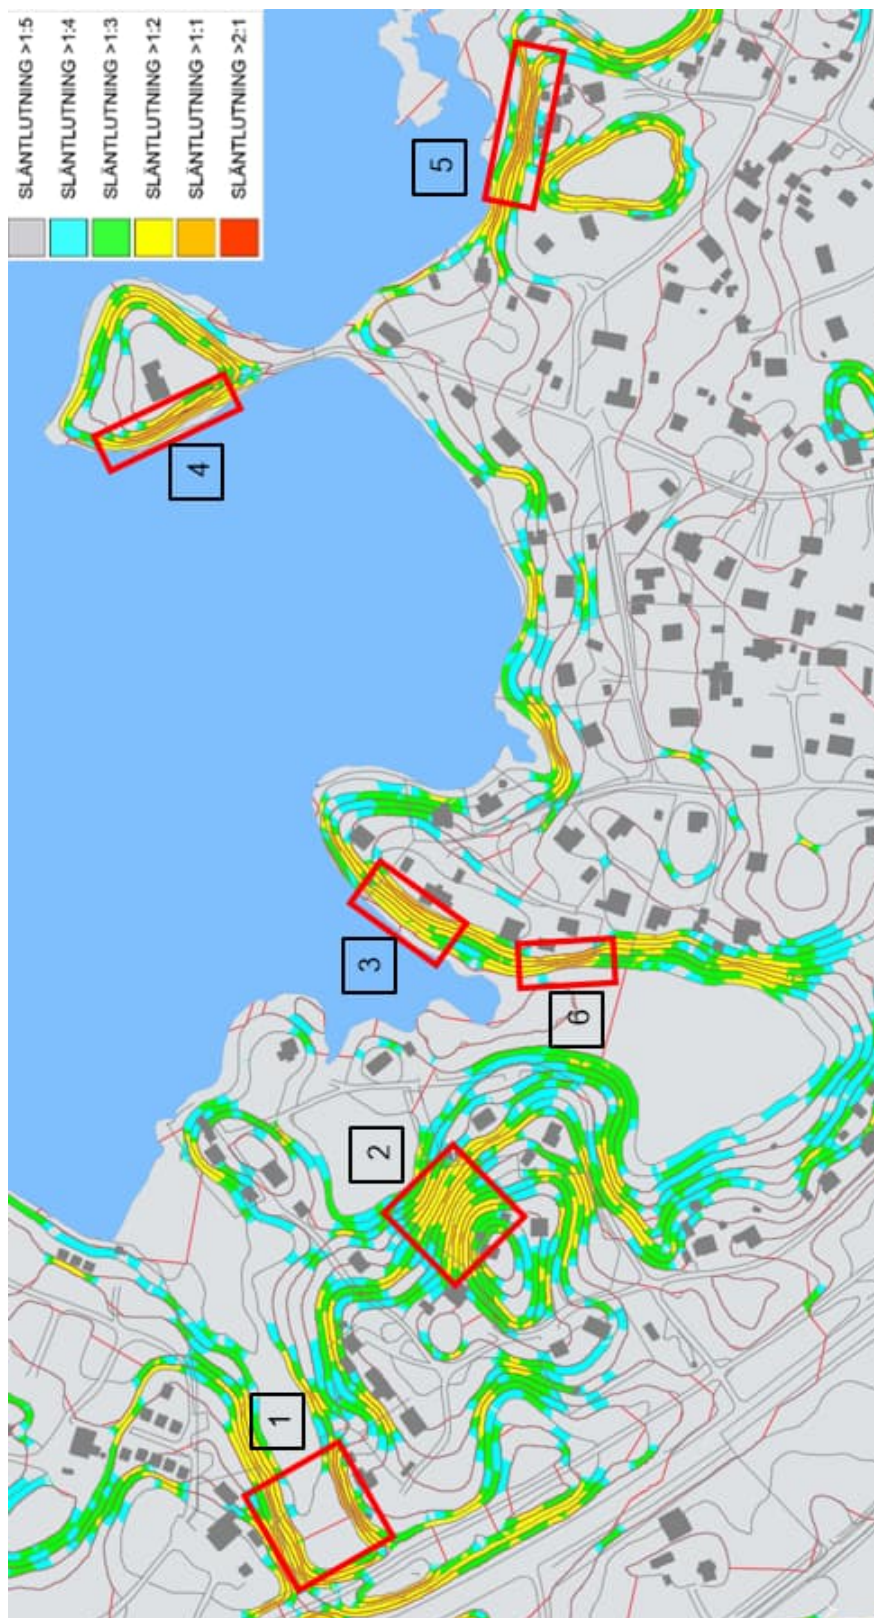
Från platsbesöket konstaterades att de två slänterna längst österut samt slänten längst söderut är mest riskabla ur stabilitetssynpunkt vilket avser slänt nr 4-6 se Figur 2.

Slänten har ca 10 m ned mot Lovsjön och en höjdskillnad på ca 5 m, vilket ger en lutning på 1:2. Mitt i slänten förekommer ett brantare parti där lutningen är 1:1. Befintlig byggnad är placerad ca 5 m från släntkrön.

Slänten har ca 19 m ned mot Lovsjön och en höjdskillnad på ca 8 m, vilket ger en lutning på ca 1:2,4. Det ska dock tilläggas att slänten är brantare de första 10 m och har där en lutning på ca 1:1,6. Befintlig byggnad är placerad vid släntkrön.

Slänten har ca 17 m ned mot Lovsjön/torvområde och en höjdskillnad på ca 6 m, vilket ger en lutning på ca 1:2,8. Det ska dock tilläggas att slänten är flackare de första och sista 5 m och har där en lutning på ca 1:5. Mitt i slänten förekommer ett brantare parti där lutningen är 1:1,7. Befintlig byggnad är placerad ca 2,5 m från släntkrön.

Figur 2. Utklippt grundkarta som redovisar befintliga släntlutningar inom undersökningsområdet samt numrering av slänter från platsbesök.

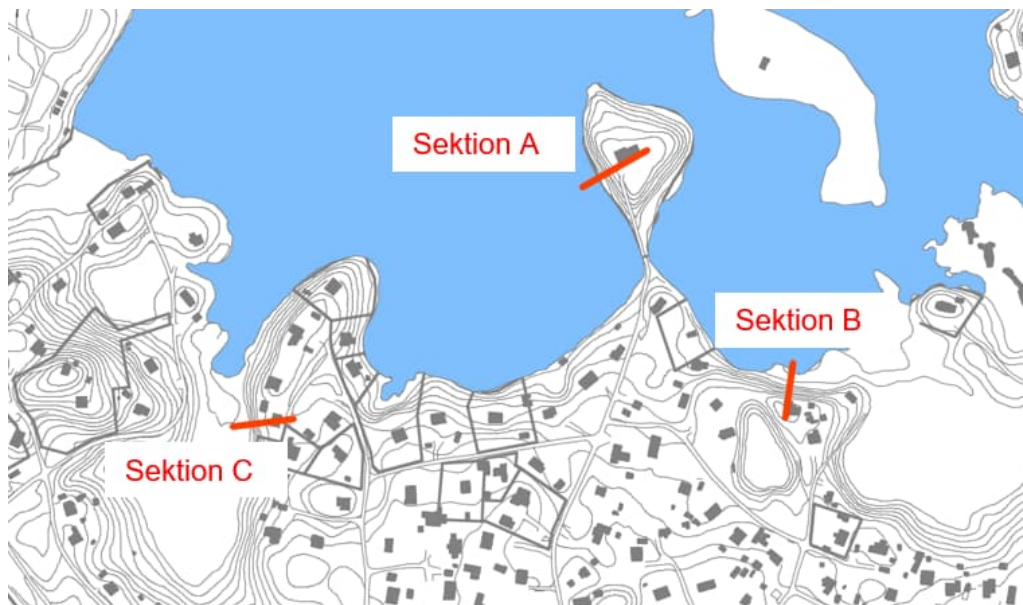
Figur 13. Läge för beräkningssektionerna A, B och C.

**Det ska noteras att Lovsjöns vattenyta och grundvattenytans läge i slänten har en stor inverkan på  $F_{\text{komb}}$ . En lägre belägen vattennivå i Lovsjön ger en lägre (sämre) säkerhetsfaktor. En lägre grundvattenyta i slänten skulle ge en ökad säkerhetsfaktor.**
