# Rapport

Union 2 i Huskvarna, Jönköpings kommun  
Jönköpings kommun Tekniska kontoret

| Rapport nr | 19-1201_b1 |

Miljöinventeringen visar att det finns miljö- och hälsofarliga ämnen i byggnadsmaterial att hantera i samband med den kommande om- och tillbyggnaden.

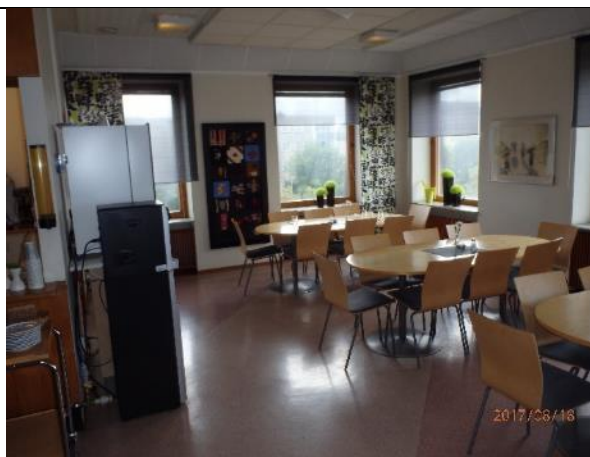
Matsal och isolerglasfönster Emmaboda 11-67  
**PCB** i fönster.

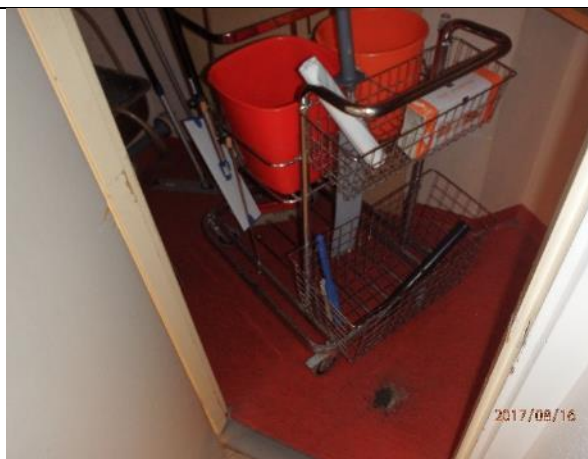
Städutrymme med röd golvmatta, **asbest** i matta

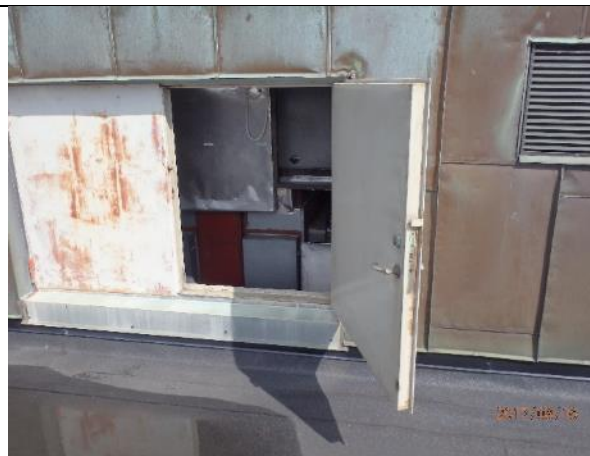
Asbest i ventilationskitt, invändigt isolerad intagskanal, ståldörr och stållucka valv.

Dubbeldörr med isolering av **asbest**

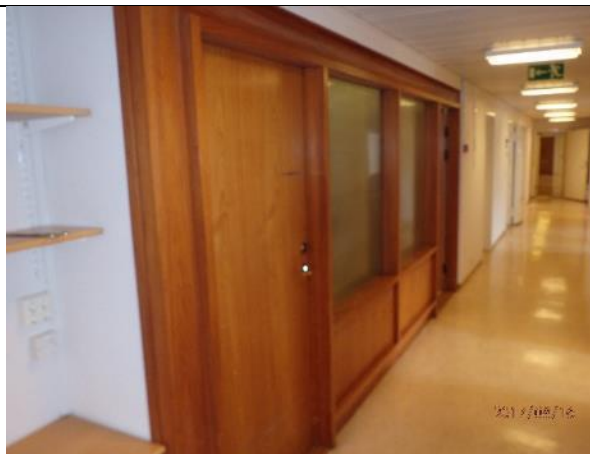
Träpartier mot trapphus, klinkerfix i trapphus med **asbest**, likt prov 18

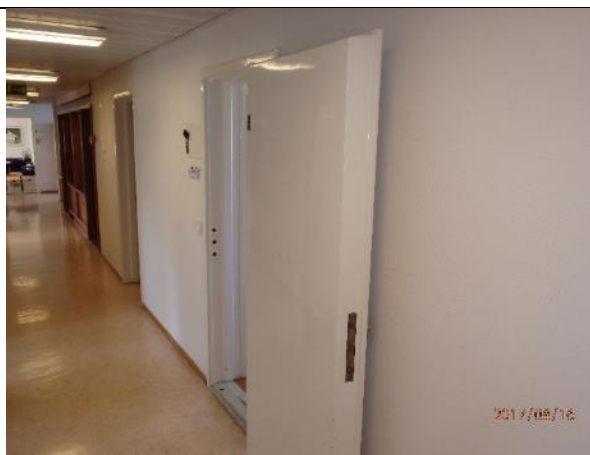
Arkivdörrar med **asbest**isolering

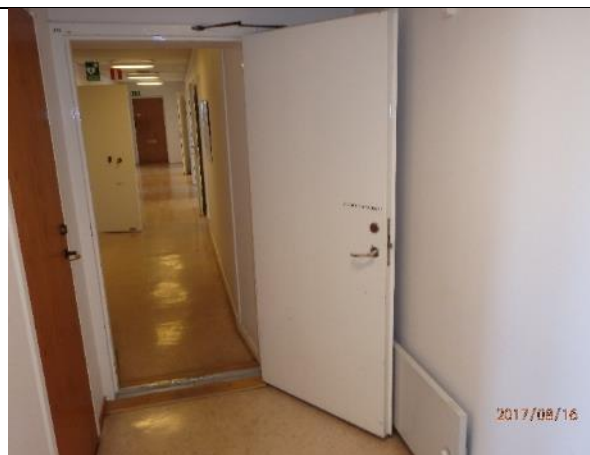
Ståldörr med **asbest**isolering

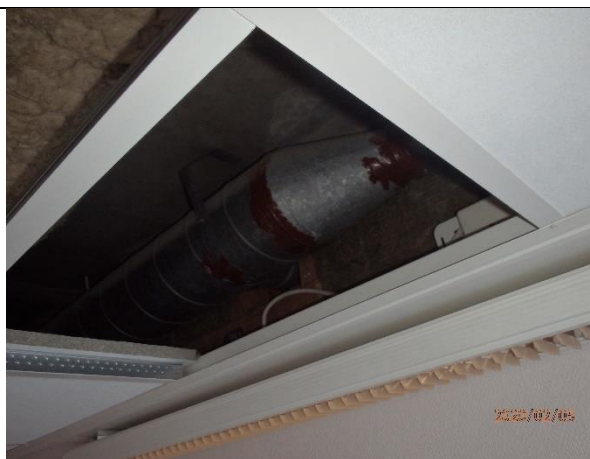
Ventilation likt prov 11 Rött ventkitt, **asbest** i prov

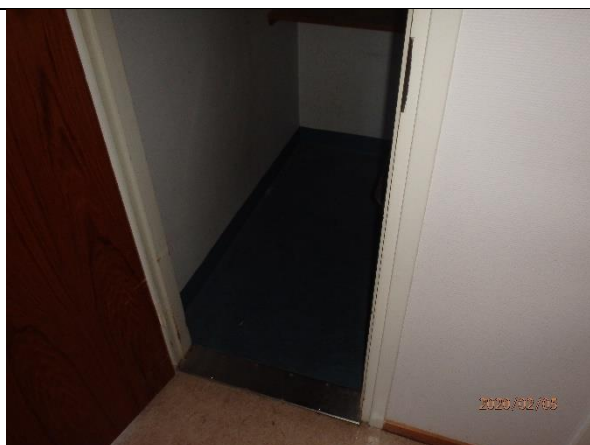
Städrum med **asbest** i matta, Städrum med **asbest** i matta, blå lättbetongväggar

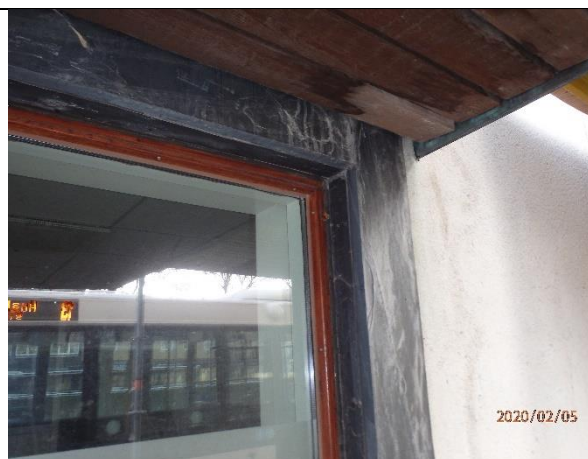
Prov 22 mjukfog runt fönster, ingen asbest i prov

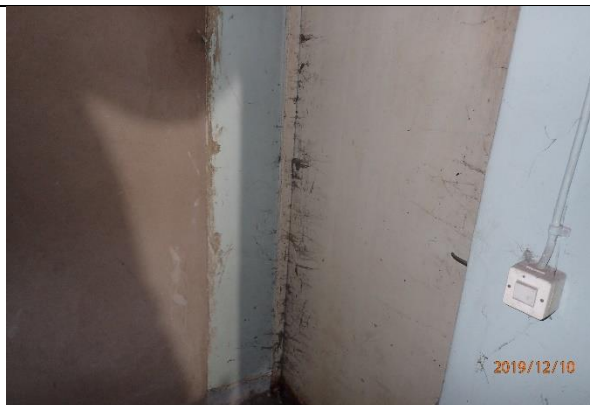
Ståldörr med **asbestisolering**.

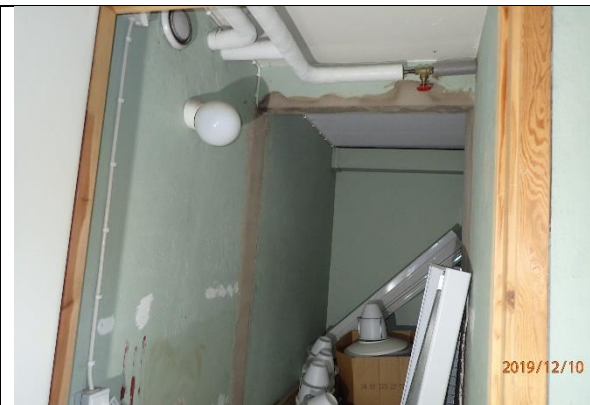
**Asbestisolering** i böjar, t-stycken och slut i källarförråd.

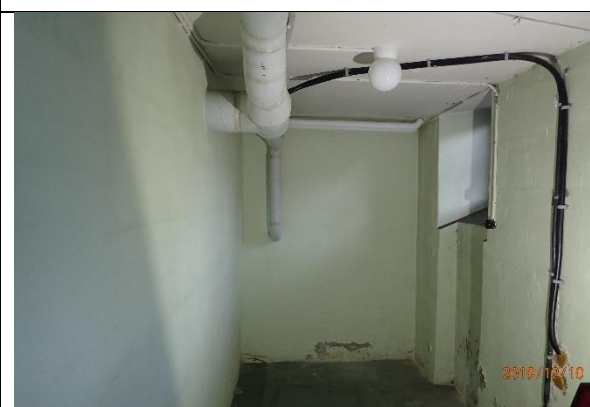
Ventilationskanal med ljust ventilationskitt **asbest**, inkommande kablar med olja

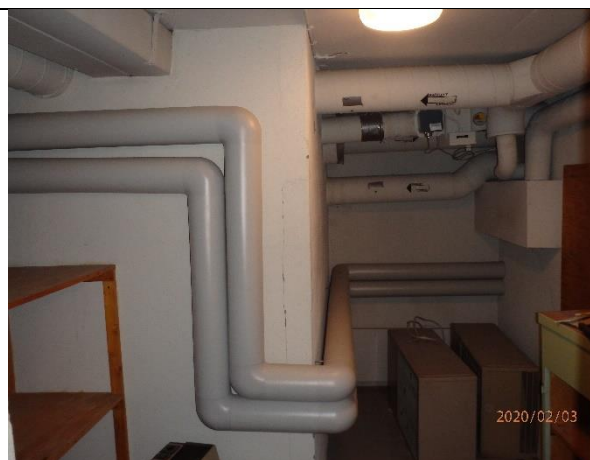
Rörinstallationer och blå lättbetongväggar
