# Rosenlundsbadet

## *Jönköpings kommun*

### Nytt Badhus

*Markteknisk undersökningsrapport (MUR)*

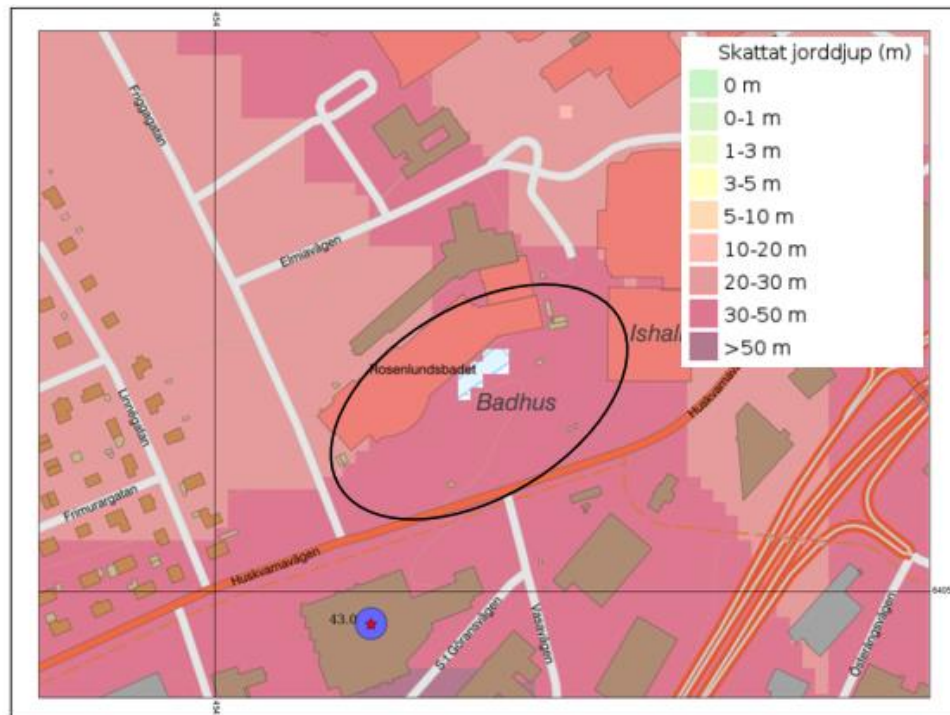
**Figur 4.** Jorddjupskarta, området markerat med cirkel. SGU karterar djup till berg som mellan 30 och 50 meter.

SGU karterar området som framför allt bestående av lerig morän med inslag av glacial lera i sydöst, se figur 3. Marken är kraftigt påverkad av bebyggelse och det översta lagret utgörs idag i så gott som samtliga borrhälsar av fyllning. Jorddjupet karteras av SGU till mellan 30 och 50 meter, se figur 4.
