## PM Geoteknik

### Målö ängar, etapp 1 & 2

Jönköpings kommun

UPPDRAGSNAMN: Målö ängar  
Geoteknisk undersökning

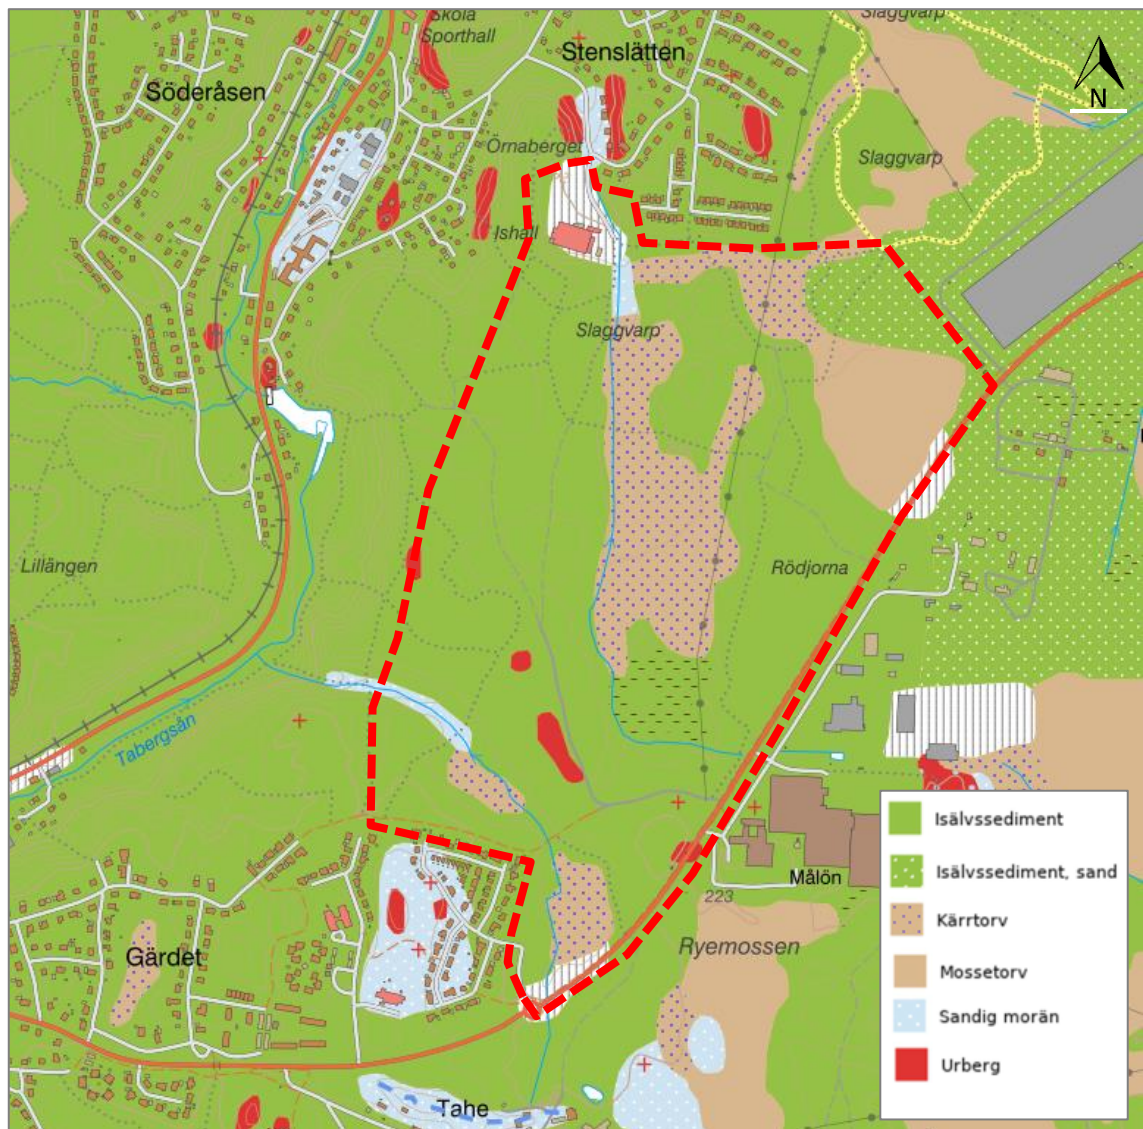
Figur 3. Utdrag ur SGU:s jordartskarta, ungefärligt aktuellt område inom röd streckad markering.

Enligt jordartskarta från SGU, se Figur 3, domineras området uteslutande av isälvssediment. Då området legat under högsta kustlinjen är det finkorniga materialet sannolikt ursvallat från isälvssedimenten. I låga partier inom området överlagras isälvssedimenten av torv. Ställvis påträffas berg i dagen.

Berg i dagen har påträffats på några ställen i området, se till exempel jordartskarta i Figur 3. Sandlagren kan antas tunna ut mot dessa. En generell lutning på bergets överyta har inte kunnat klarläggas. Sannolikt varierar bergets nivå över hela området.
