TOLUST EXPLOATERINGS AB

## **Södra Munksjöområdet**

**ANMÄLAN OM AVHJÄLPANDEÅTGÄRD, DETALJPLAN ETAPP 1 OCH OMRÅDE A**

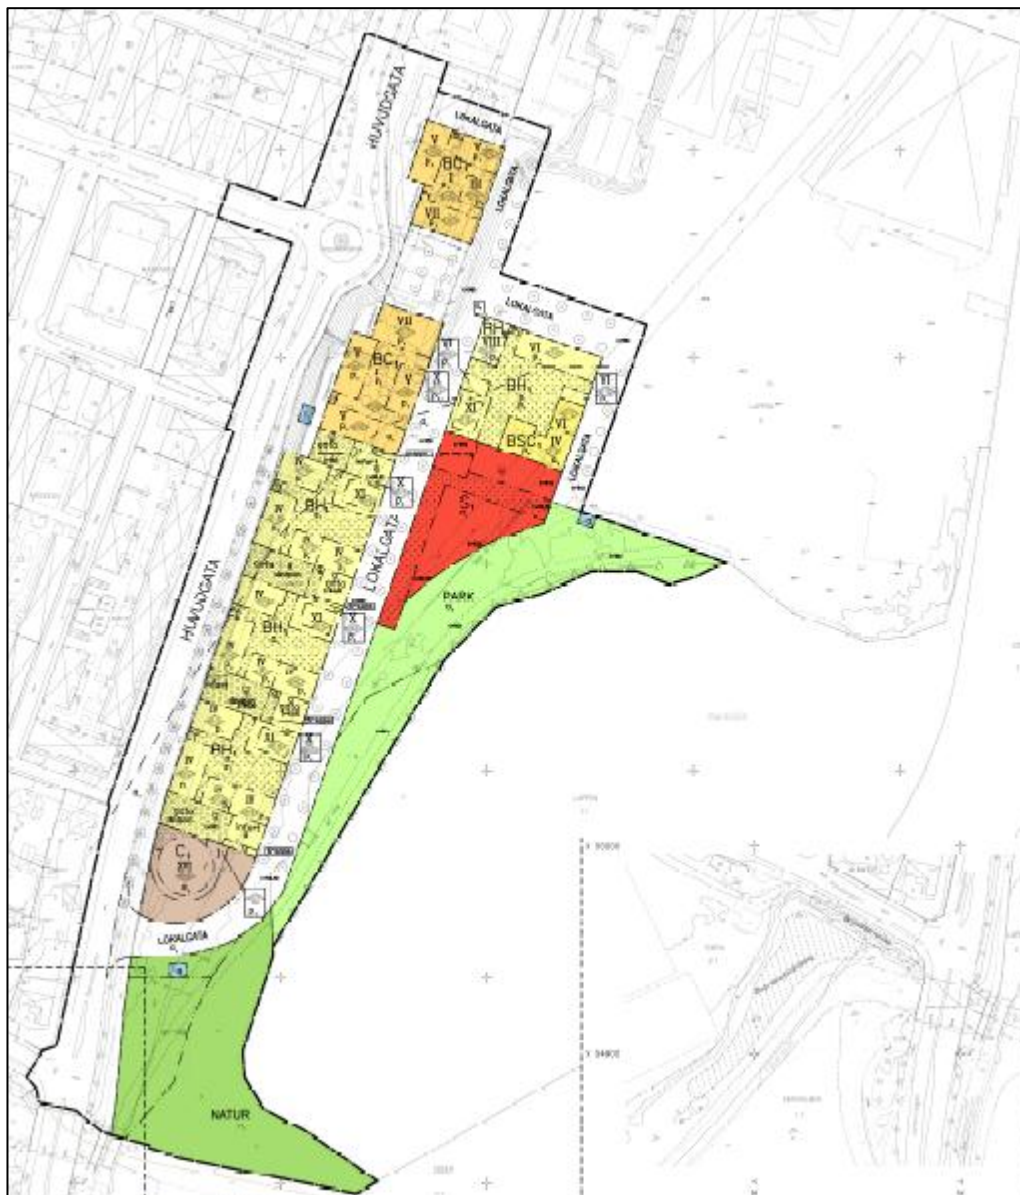
Figur 2. Utsnitt ur plankarta. Inom områden med gula nyanser planeras bostäder där det i samtliga fall planeras garage under mark. Inom ljusbrunt område planeras hotell och kontor, i källarplan planeras biytor alternativt parkering. Inom det röda området planeras omsorgsverksamhet t.ex. förskola. Gröna områden är park och naturmark. Vita områden är gator.

En utförlig beskrivning av planerad byggnation finns i "Detaljplan för kv Lappen 5 m fl, södra delen av Munksjö fabriksområde, Jönköpings kommun, ANTAGANDEHANDLING, daterad 2014-01-23". Av figur 2 framgår de olika markanvändningstyperna och av Figur 3 framgår vilka nivåer som kommande byggnader och markytor kommer att få.

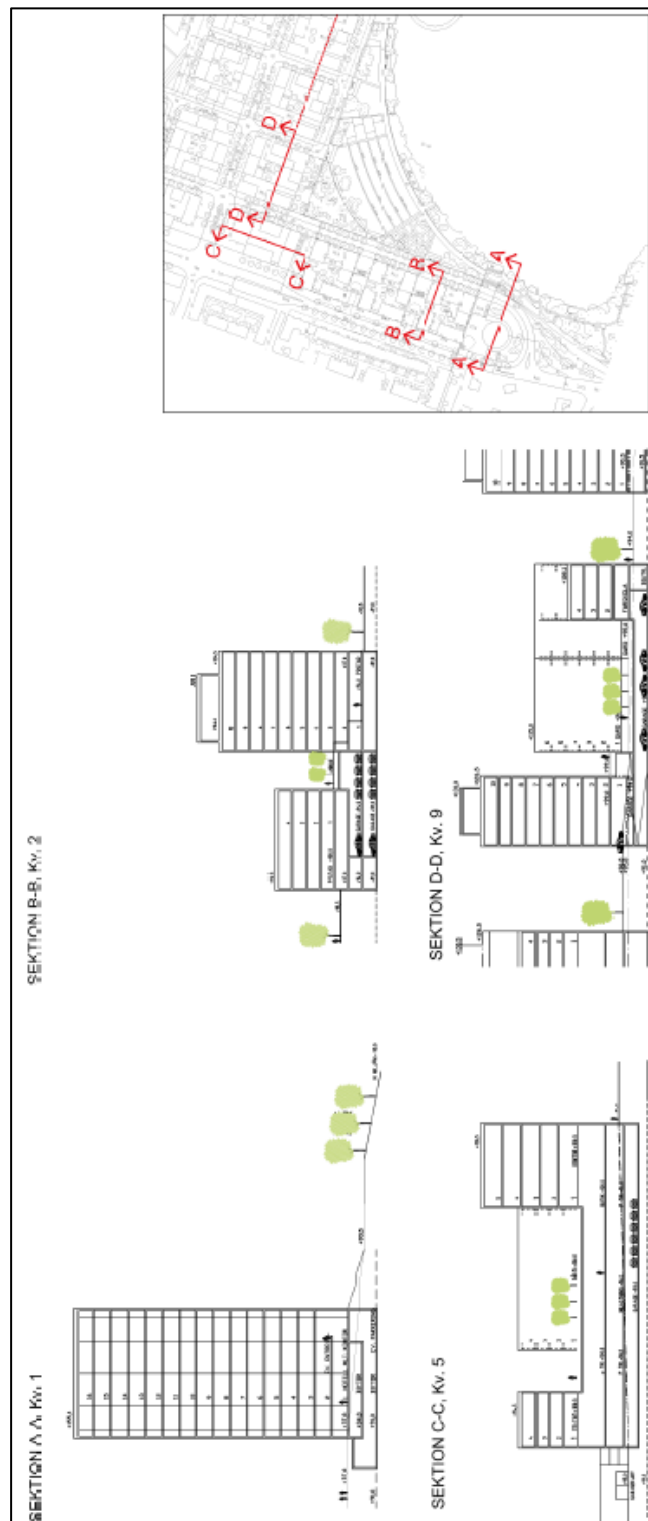
Figur 3. Utsnitt ur planbestämmelser. Av figuren framgår att planerad markyta kommer att vara betydligt högre än befintlig och att innergårdar kommer vara upphöjda över planerade garage.

Befintlig markyta ligger på mellan +89 och +90,5 m ö h (RH 2000). Generellt kommer all mark och blivande gatunivå inom exploateringsområdet att höjas med 1-10 m. Planerad markyta blir efter exploatering mellan +91 och +100 m ö h. Några exempel:

- Vaggerydsgatan kommer att ligga mellan 3,5-8 m över befintlig marknivå.
- Byggnader grundläggs på nivå +91 m ö h, dvs i nivå med eller ca 0,5-1 meter över nuvarande marknivå. Samtliga byggnader grundläggs med garage och i några mindre biytor. Utmed Barnarpsgatan anläggs garage i 3 våningar med ovanliggande bostäder.
- Innergårdarna i kvarteren utmed Barnarpsgatan kommer att ha en marknivå som ligger omkring Vaggerydsgatans nivå, dvs ca 10 meter högre än befintlig marknivå.
- Området som planeras för omsorgsverksamhet höjs med minst 3 meter från befintlig markyta.
- Inom parkmark höjs marknivån med minst 1,5 meter.
