PM GEOTEKNIK/MILJÖTEKNIK  
**CHARADEN 10, NYBERGS BIL  
UTREDNING INFÖR DETALJPLAN**

**UPPDRAG** 273648, Charaden 10, Nybergs bil

Titel på rapport: PM Geoteknik/Miljöteknik

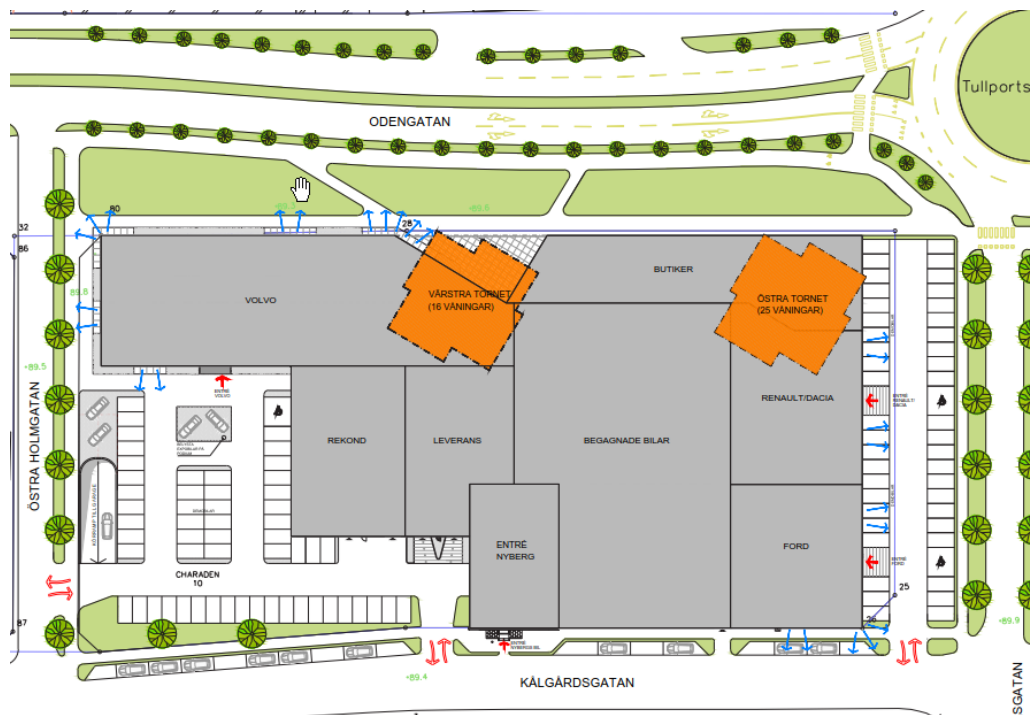
Figur 3. Skissförslag (Johnels och Moberg Arkitekter).

I norra delen av tillbyggnaden planeras två höghus (torn) för bostäder. Det västra tornet planeras uppföras med 16 våningar och det östra tornet planeras uppföras med 25 våningar, se Figur 3 nedan. Ett garage planeras som källare till planerad tillbyggnad. Nivån för garaget är i skrivande stund ej framtagen än.
