# PM GEOTEKNIK

MJÄLARYD, JÖNKÖPINGS KOMMUN

UPPRÄTTAD: 2018-02-08

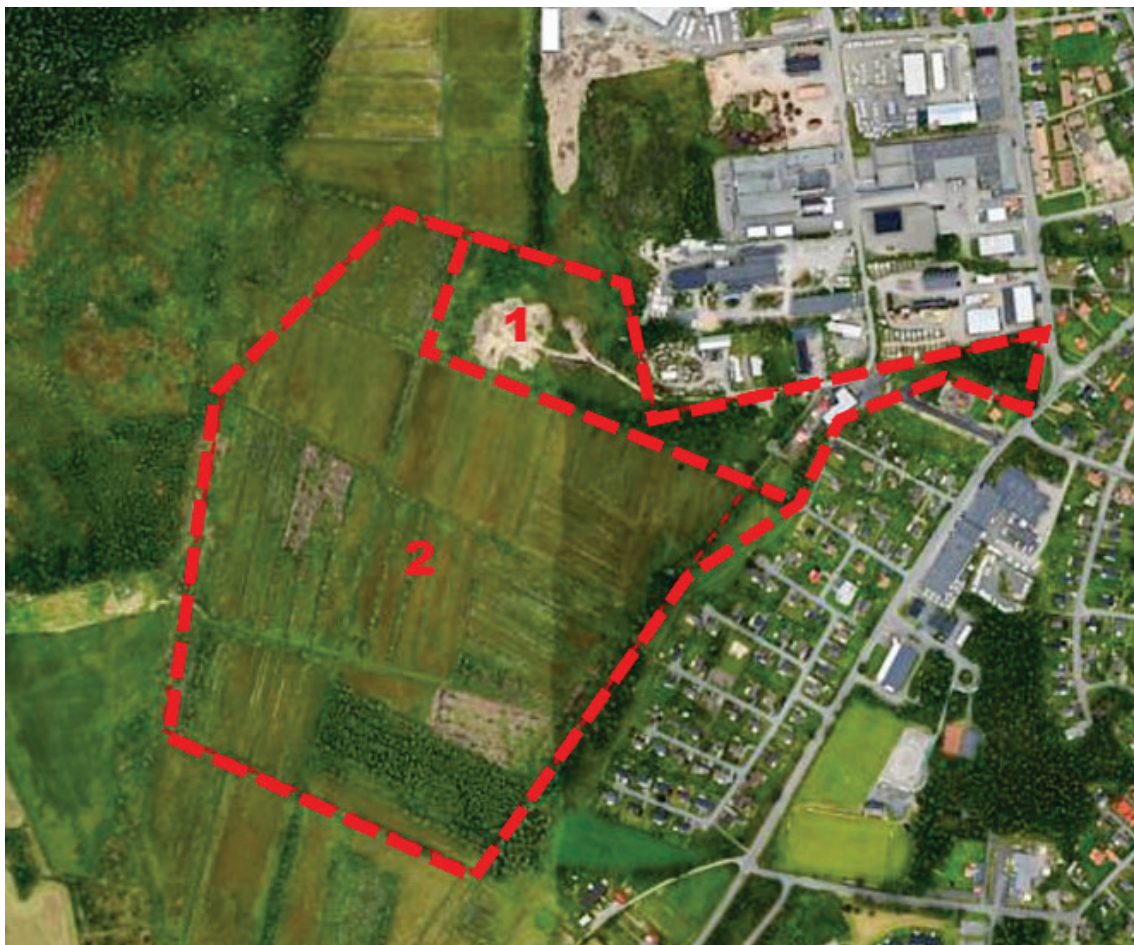
Figur 5. De två olika delområdena

Området har delats in i två olika områden, se Figur 5.

I delområde 1 finns tydliga rester av mänsklig påverkan såsom deponi, vägar och byggnader. Markytan är relativt plan med många upplag. Marknivån vid utförda undersökningspunkter i delområdet varierar mellan ca +210,8 och +213,4.

I delområde 2 består markytan av ängsmark och torv, ängarna avskiljes med djupa krondiken. Marknivån vid utförda undersökningspunkter varierar mellan ca +210,8 och +214,7.
