Barnarp 1:10

Jönköpings Kommun

Översiktlig Geoteknisk undersökning

PM Geoteknik 2021-03-01

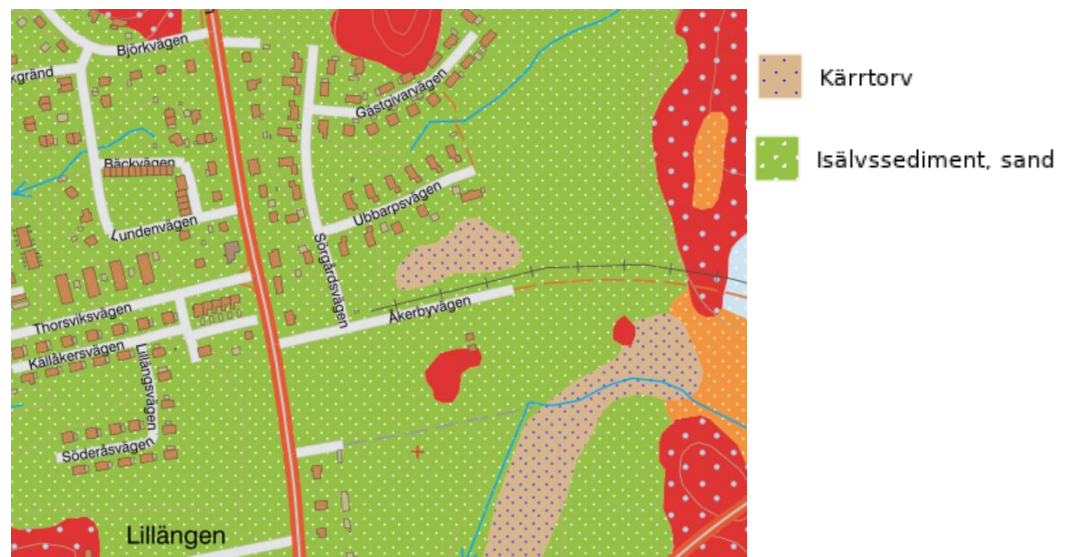
▲ Utdrag ur SGU:s jordartskarta, visar på torv och isälvs sediment (<https://apps.sgu.se/kartvisare/>)

Den dominerande jordarten inom området är isälvs sediment (sand) som överlagras av torv.

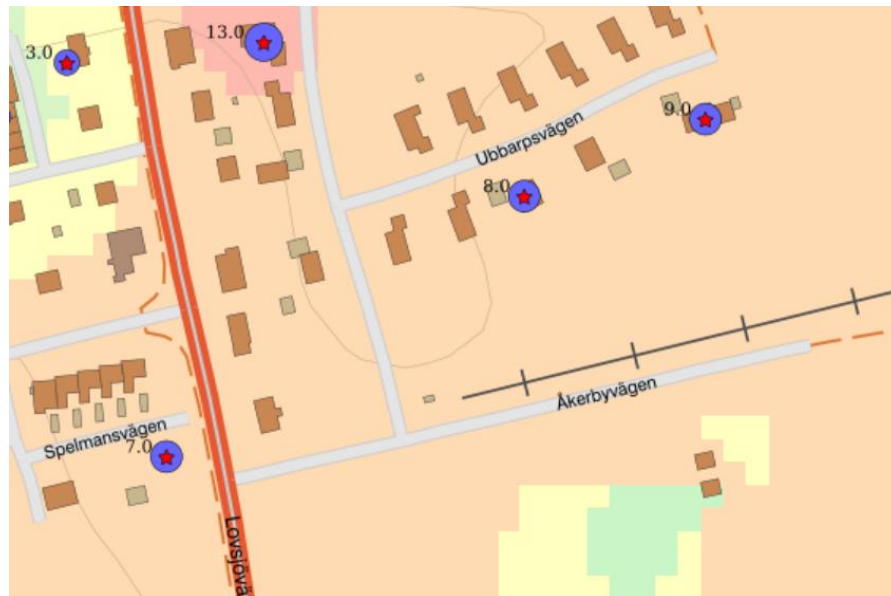
▲ Utdrag ur SGU:s jorrdjupskarta, visar på skattat jorrdjup mellan 5-10 meter och konstaterat djup till berg 8 respektive 9 meter i utförda brunnar norr om området (<https://apps.sgu.se/kartvisare/>)

Djup till berg har inte undersökts vid utförda fältundersökningar. Via arkivstudie i brunnarkivet och jorrdjupskarta (<https://apps.sgu.se/kartvisare/>) konstateras jorrdjup på omkring 5 – 10 meter inom aktuellt område. Två trycksonderingar har körts till stopp för metoden normalt förfarande, med nedträningsdjup ca 7 -13 meter under markytan.
