# Kontrollprogram

## Åkerärten 1 och 2 Jönköpings kommun

2018-02-07

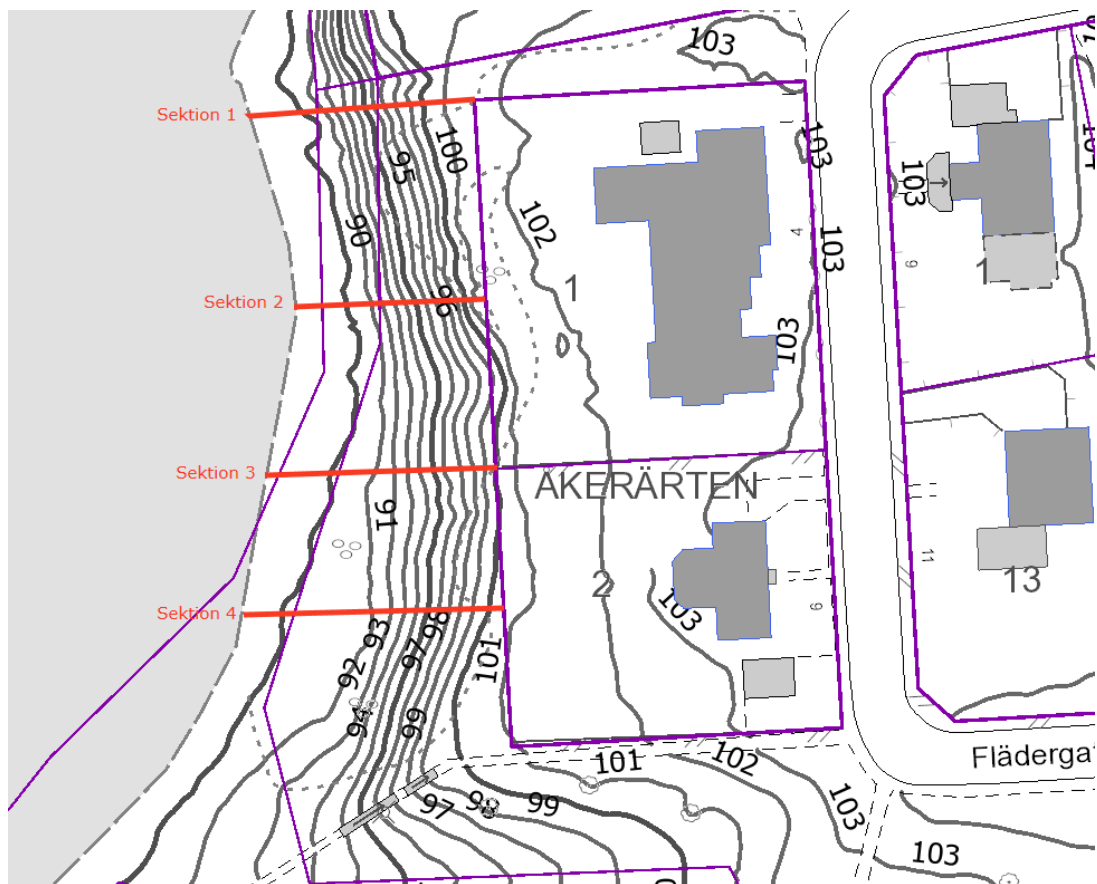
Bild 1 - förslag på mätsektioner

Mätning görs dels nedifrån strandplanet, där strandplan och släntfot mäts in, och dels uppifrån släntkrön, där en fast punkt vid släntkrönet mäts in. Inmätningen görs i tre sektioner (se bild 1);

- Sektion 1 - I förlängning av den norra fastighetsgränsen på Åkerärten 1
- Sektion 2 - I mitten av den västra fastighetsgränsen på Åkerärten 1
- Sektion 3 - I förlängningen av den södra fastighetsgränsen på Åkerärten 1
- Sektion 4 - I mitten av den västra fastighetsgränsen på Åkerärten 2

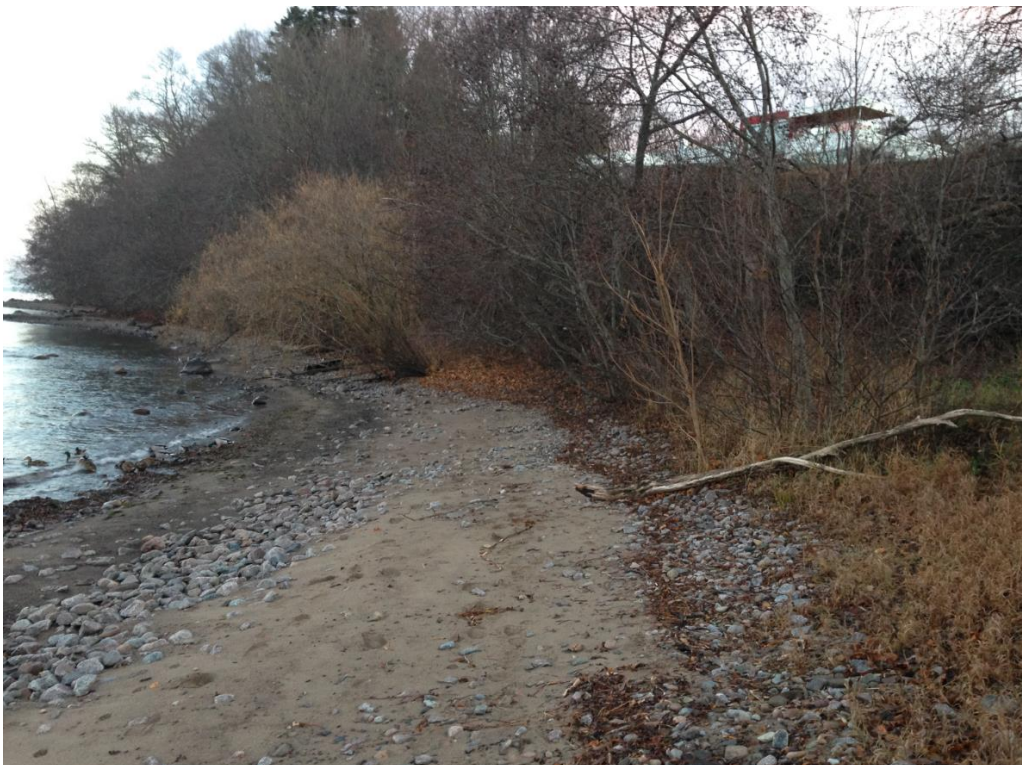
Bild 2 Strandplan/släntfot

Okulär besiktning av eventuellt nya ras i slänten ner mot Vättern ska utföras. Okulär besiktning ska även utföras av nuvarande erosionsskydd, som idag består av mindre stenar i släntfoten vid strandkanten (se bild 2). Besiktning utförs genom okulär besiktning nedifrån strandplanet samt uppifrån släntkanten. Fotodokumentation ska utföras och uppföljning görs i nästkommande okulärbesiktning. I Sigma Civils rapport (2016) nämns ett skredärr en bit upp i slänten. Om ras- och skredärr märkbart växer mellan tidpunkterna för okulär besiktning kan eventuella åtgärder krävas. I Sigma Civils rapport (2016) görs en bedömningen, utifrån flygfoton från 1965 och 1981, att strandlinjen inte har ändrat utseende sedan dess.
