MUR (MARKTEKNISK UNDERSÖKNINGSRAPPORT) GEOTEKNIK  
NY DETALJPLAN  
LEKERYDS SKOLA, LEKERYD  
JÖNKÖPINGS KOMMUN

UPPDRAG 322661 – Lekeryds skola, Jönköping

Titel på rapport: Markteknisk undersökningsrapport geoteknik, Ny detaljplan, Lekeryds skola, Lekeryd, Jönköpings kommun

Denna marktekniska undersökningsrapport redovisar utförd översiktlig geoteknisk och hydrogeologisk undersökning för ny detaljplan vid Lekeryds skola, Jönköping och ska ingå som underlag i detaljplanarbetet för ny förskola samt tillhörande parkeringsplatser.

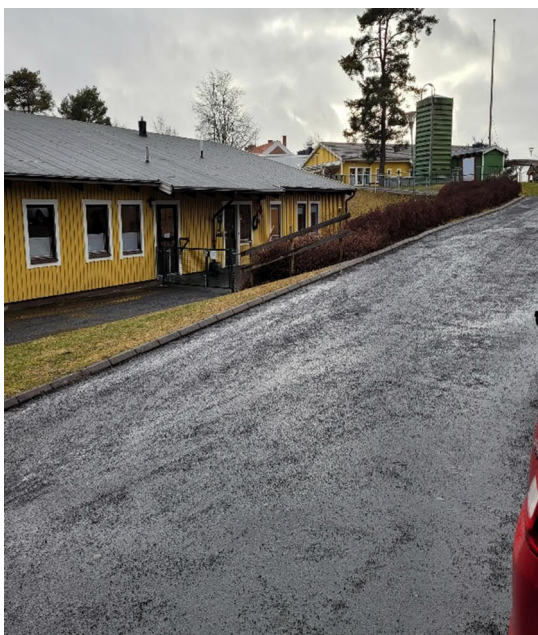
Den sydöstra delen av området (fastighet Jönköping Lekeryd 8:168), där befintlig förskola är belägen, består mestadels av asfalterade och gräsbevuxna ytor samt slänter med ca 5 – 20 graders lutning. Markytan i området är relativt flack med marknivåer kring + 226 m -+ 228 m, de högre belägna delarna återfinns i slänter till väster och norr, se Figur 2 och Figur 3.

*Figur 2. Bild tagen från nordöst på framsidan av den befintliga förskolan (fastighet Jönköping Lekeryd 8:168), Foto: Tyréns Sverige AB.*

I norra delen av fastighet Lekeryd 8:168 finns en befintlig kulvert, ungefärlig placering är inom det område som syns i Figur 2. Befintlig förskola finns även inom samma fastighet, se Figur 2 och 3. Inom fastighet Jönköping Lekeryd 1:24 finns en befintlig prästgård med tillhörande jordvärmesystem, se Figur 4. Jordvärmens ska vara installerad på baksidan av prästgården.

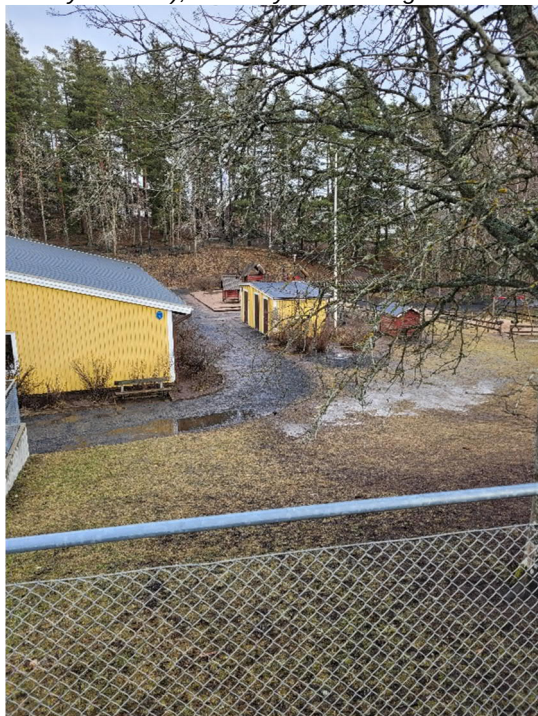
*Figur 3. Bild tagen från väster på baksidan av befintlig förskola, slänt ner mot området (fastighet Jönköping Lekeryd 8:168). Foto: Tyréns Sverige AB.*

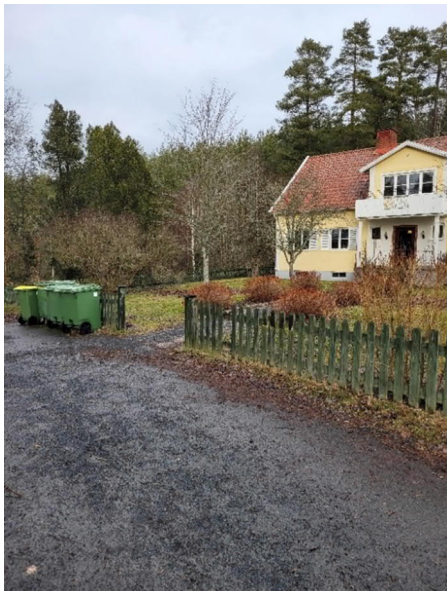
Den nordöstra delen av området (fastighet Jönköping Lekeryd 1:24) består mestadels av plana gräsbevuxna ytor med förekommande asfalterade och plattbelagda ytor. Markytan i området är relativt plan med marknivåer kring + 228 - 229 m, se Figur 4.

*Figur 4. Bild tagen från sydväst på fastighet Jönköping Lekeryd 1:24.*

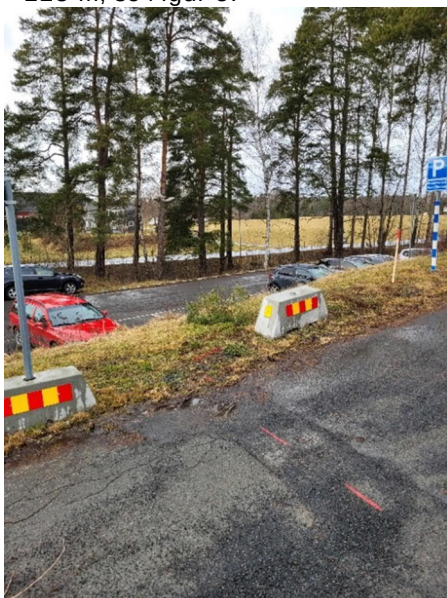
Den nordvästra delen av området (fastighet Jönköping Lekeryd 8:1), består mestadels av gräsbevuxna slänter (ca 5 – 20 graders lutning) och diken med plana asfalterade ytor i form parkeringsplatser. Markytan i området sluttar från öst till väst med varierande nivåer kring + 224 – 228 m, se Figur 5.

*Figur 5. Bild tagen från sydöst på befintlig parkeringsplats inom fastighet Jönköping Lekeryd 8:1*

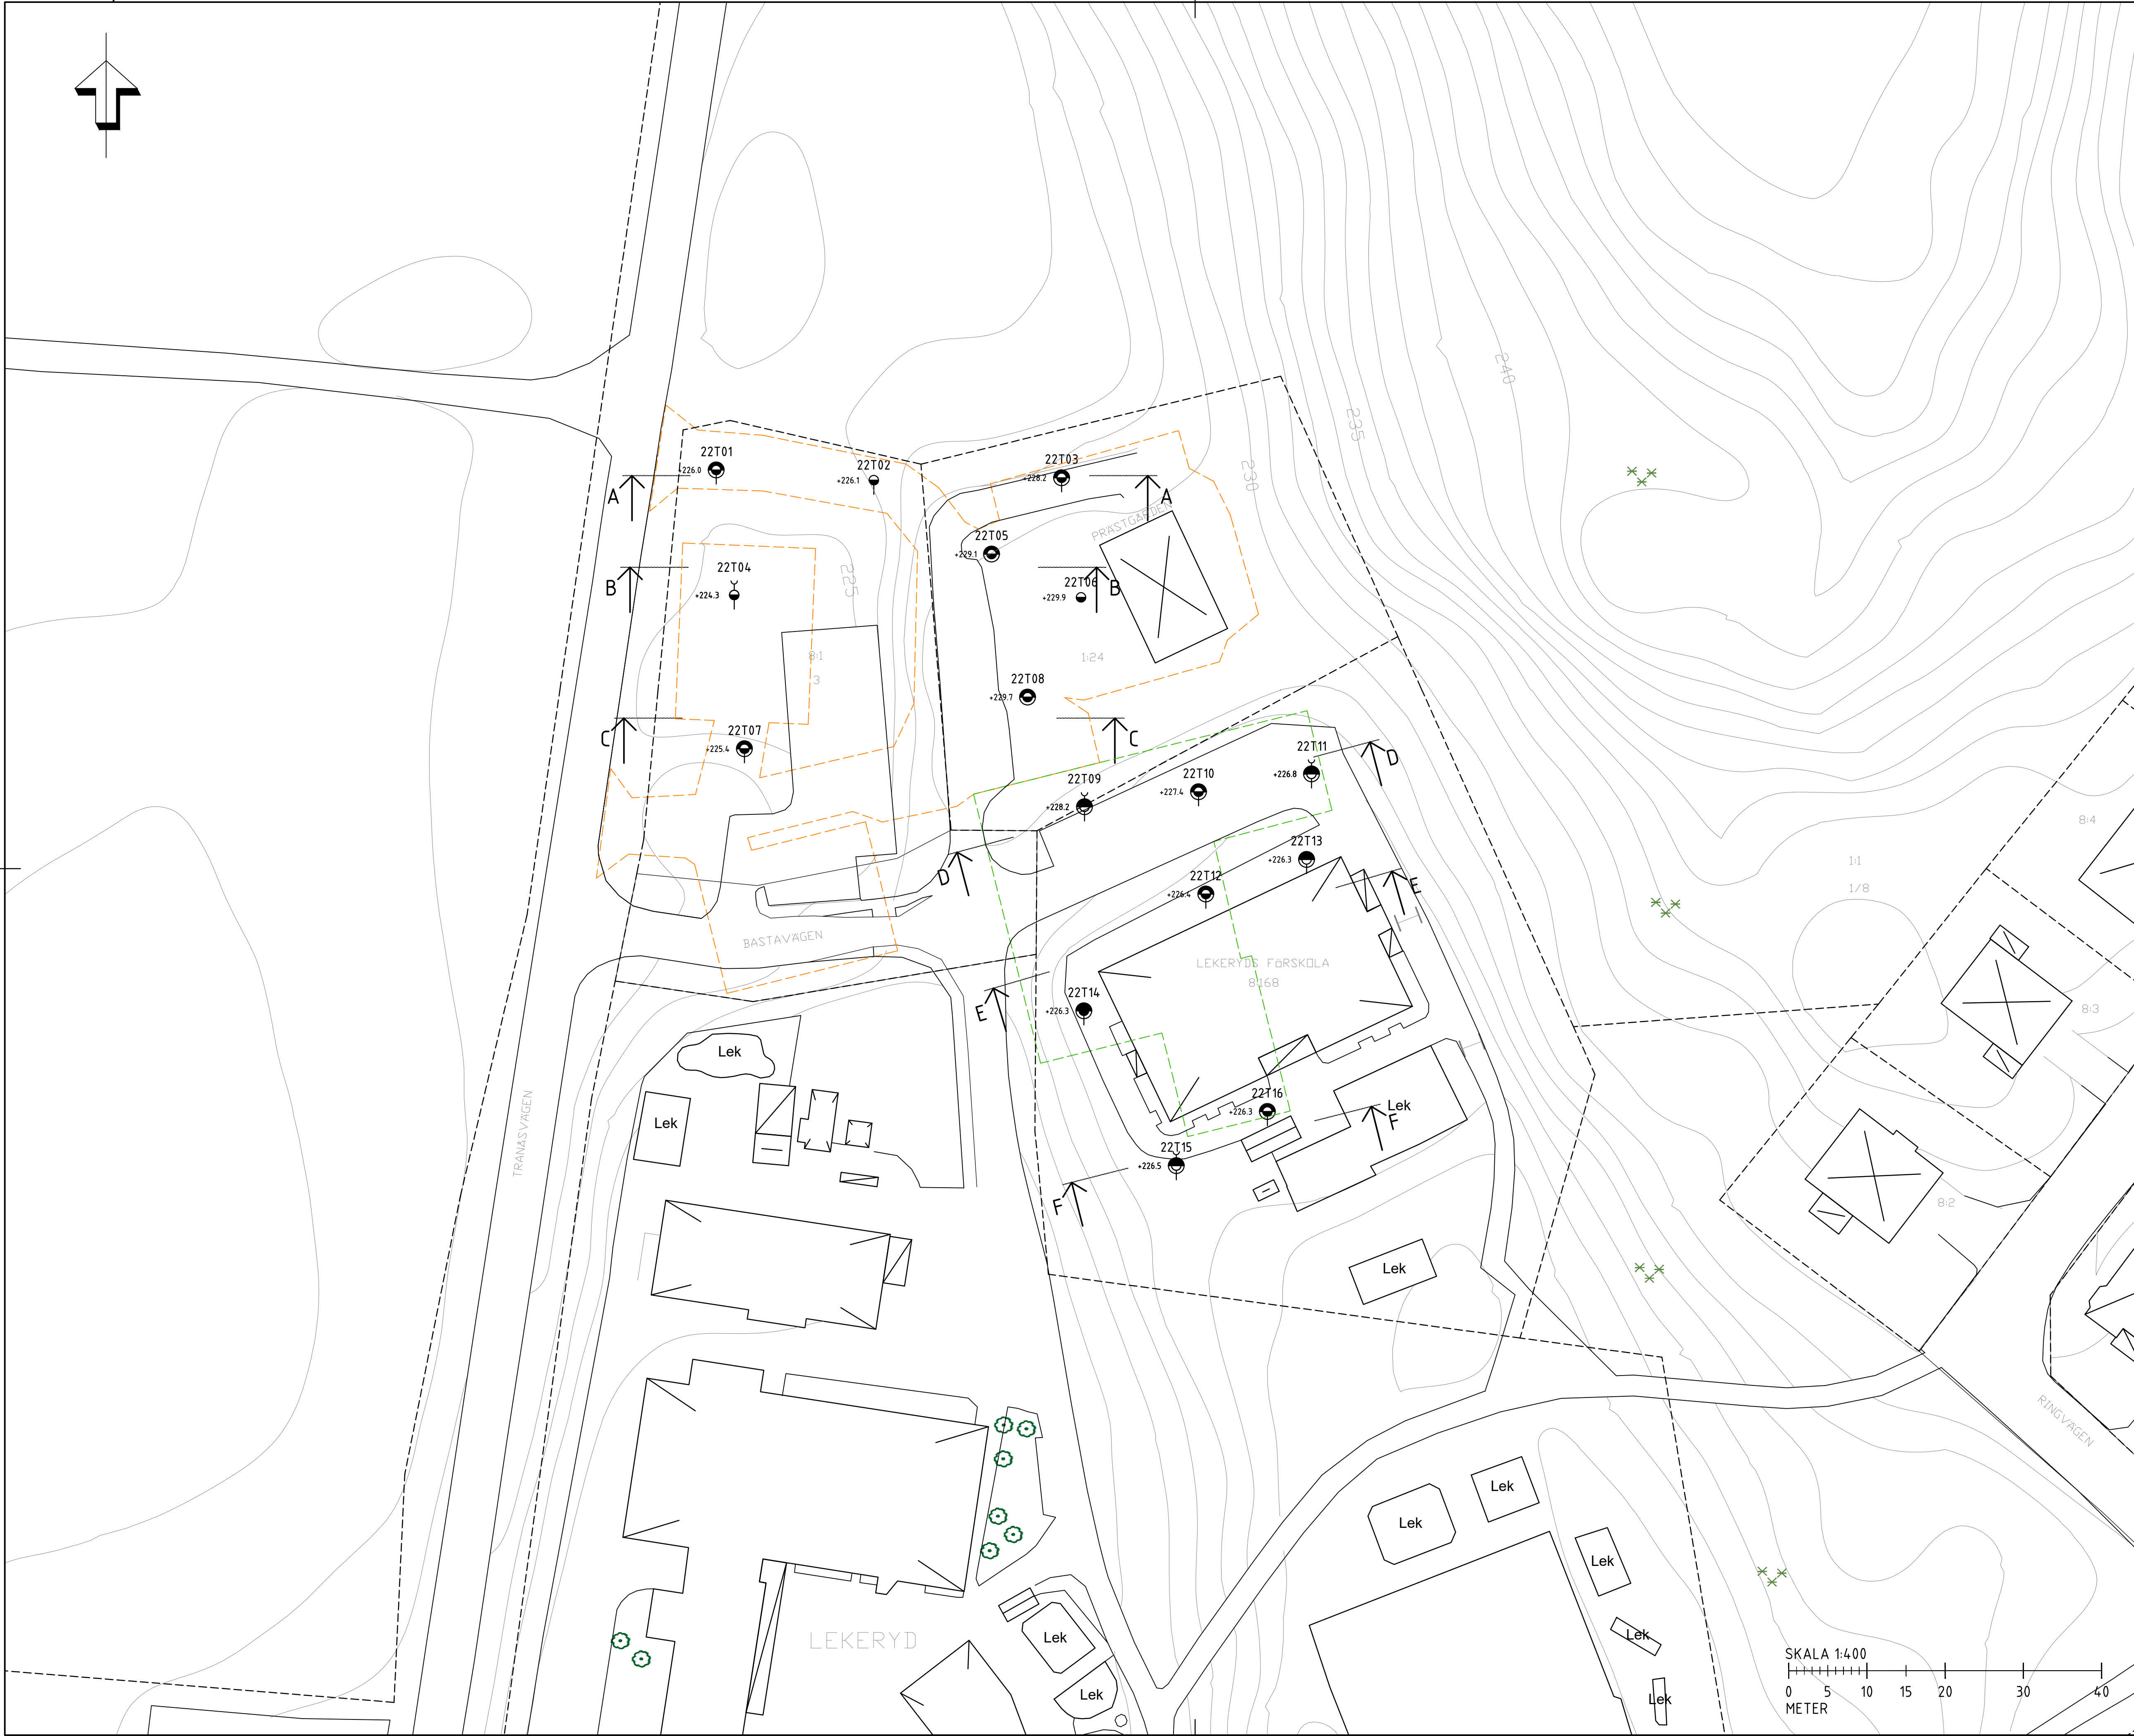
| SKALA<br>A1 1:400 | NUMMER<br>G-10-1-01 | BET |

ÖVERSIKTIG GEOTEKNISK UNDERSÖKNING  
NY DETALJPLAN  
PLANRITNING

| G-10-1-01 | Planritning | Skala 1:400 |
